INFORME TÉCNICO DE FISCALIZACIÓN AMBIENTAL

EXPEDIENTE
DFZ-2021-2927-VIII-NE

UF N° 18744 – CENTRO RESONANCIA MAGNÉTICA IMARED

NORMA DE EMISIÓN (D.S. N° 38/2011 MMA)
SIDEN 82-VIII-2021

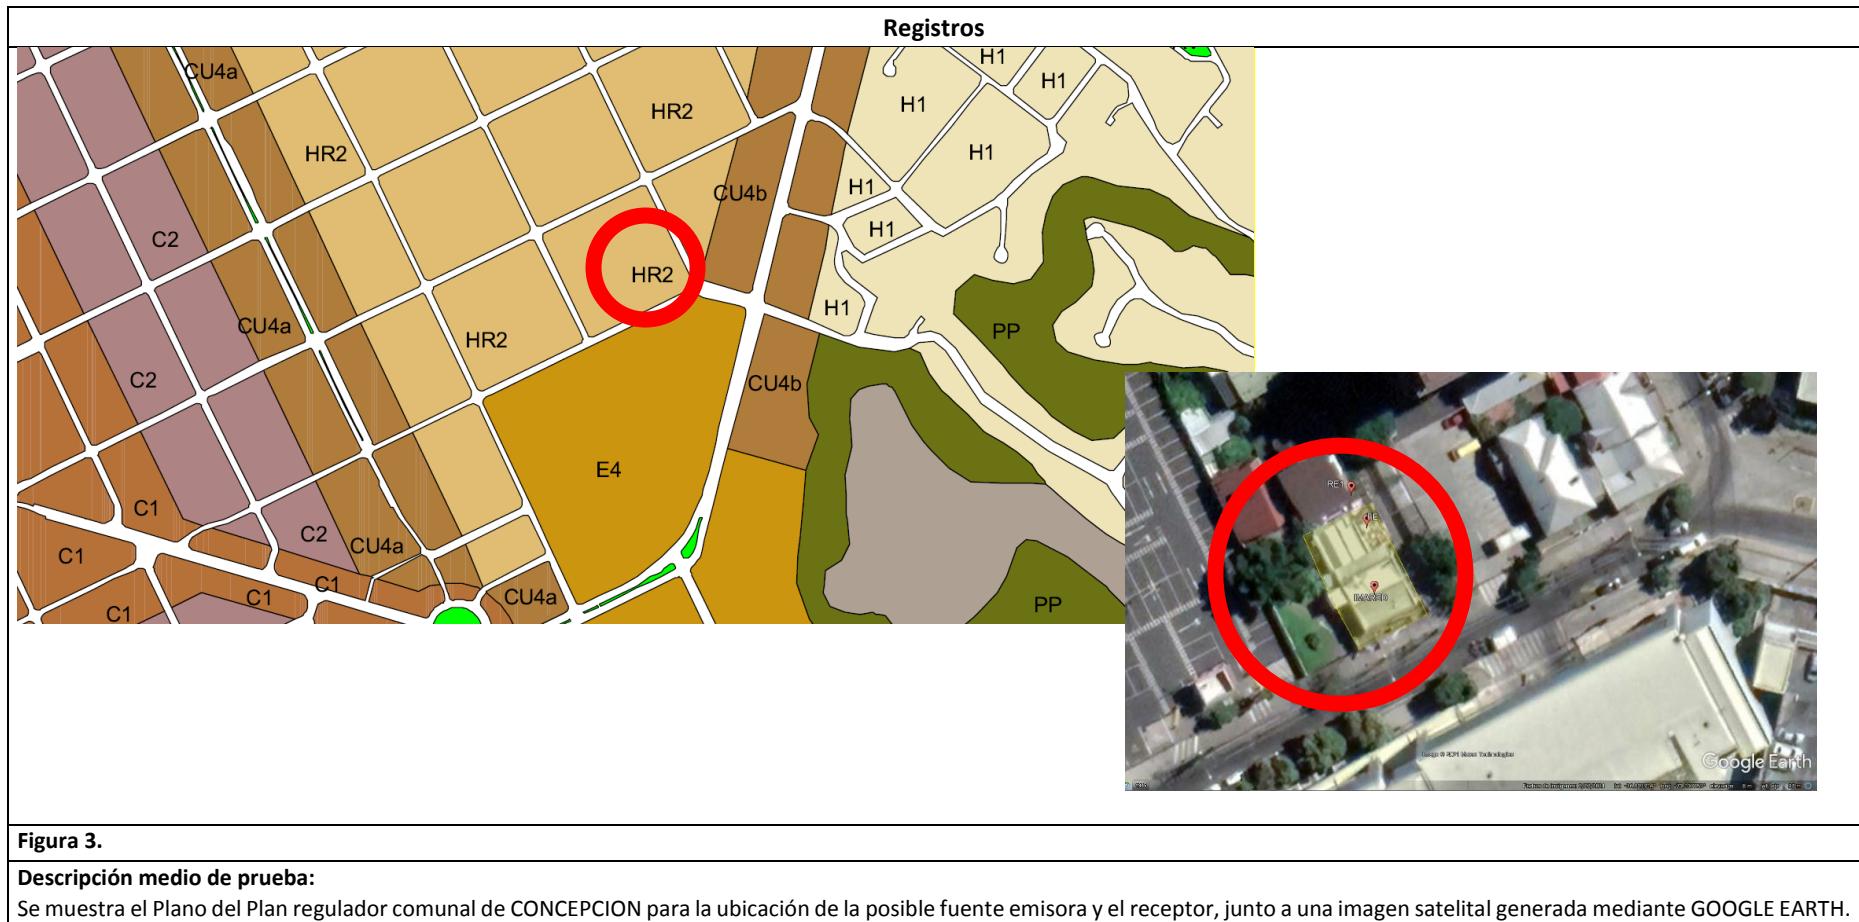
Tabla 1. Descripción Medio de Prueba.
Ver ACTAS DE INSPECCION con las dos actividades realizadas antes y después de las acciones de corrección temprana.

Registros						
Receptor	NPC [dBA]	Ruido de Fondo [dBA]	Zona	Periodo	Límite [dBA]	Estado
RECEPTOR 1	57	No interfiere	II	Nocturno	45	Supera (primera inspección)
RECEPTOR 1	No medido	interfiere	II	Nocturno	45	No Supera (segunda inspección)

Si bien como resultado de las actividades de medición realizadas en la primera inspección de junio 2021, se concluye que no existen NPSeq medibles (audibles) en punto de RECEPTOR 1 luego del traslado del equipo y las acciones de insonorización desarrolladas por la empresa, durante la segunda inspección, como resultado de acciones de corrección temprana por parte del titular.

Además de lo anterior, se presentan interferencias asociadas a Ruido de Fondo del sector en las actividades de fecha 31-08-2021.

Sin embargo, en respuesta a esa primera acta, y como resultado de gestiones directas con la empresa titular, ésta determinó modificar la ubicación del equipo emisor, aislándolo acústicamente. Como resultado de lo anterior, con fecha 31-08-2021 durante una segunda fiscalización nocturna, encontrándose el equipo en funcionamiento, los fiscalizadores de la SMA pudieron verificar que las emisiones del equipo eran inaudibles desde el exterior del RE1.
