INFORME TÉCNICO DE FISCALIZACIÓN AMBIENTAL

DFZ-2020-444-VIII-PC

PARQUE EÓLICO RAKI

**Programa de Cumplimiento
Rol PdC: D-124-2019.**

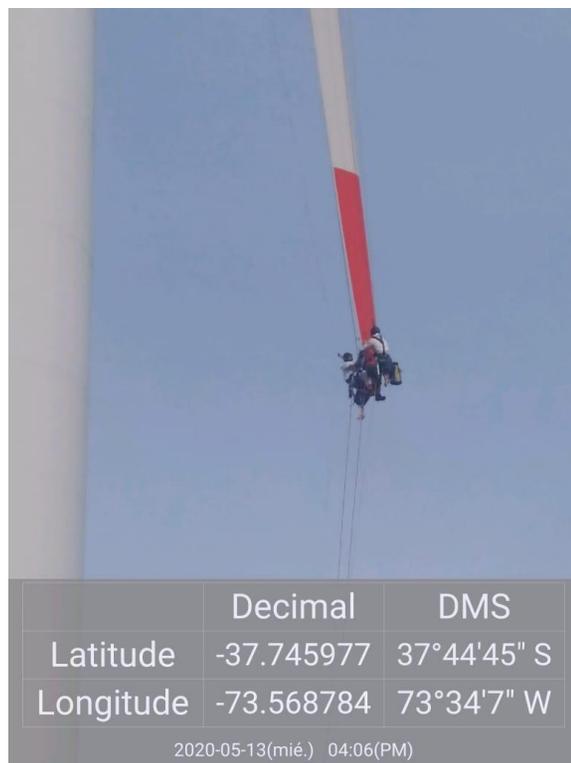
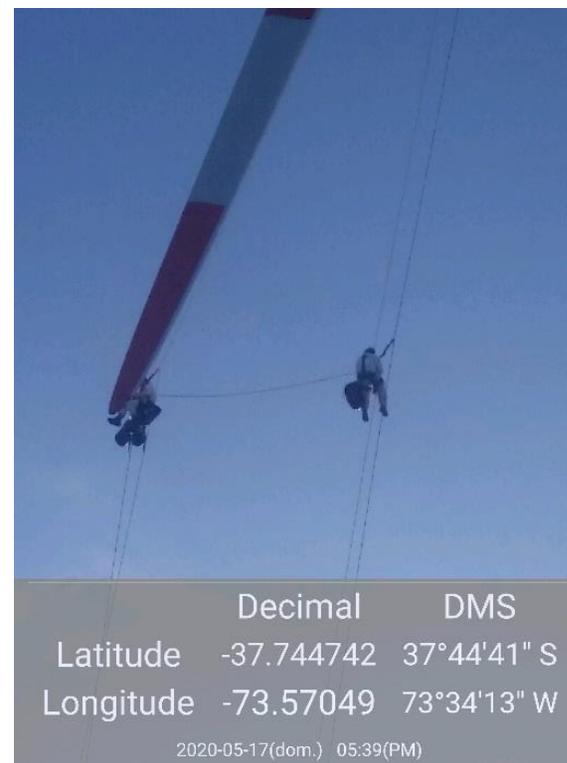
Figura 1

Descripción del medio de prueba: Muestra de fotografías que registran el momento de instalación d sistema STE en las aspas de aerogeneradores. Los registros poseen fecha, hora y georreferenciación como medio de verificación.

Lo anterior con la finalidad de reducir el ruido.				<p>Medios de Verificación Reporte Final</p> <p>Informe final de Instalación de STE.</p>	<p><i>En mayo de 2020 se realizó la instalación de los STE en los 4 aerogeneradores restantes.</i></p> <p>Como conclusión general de la medida ha sido cumplida satisfactoriamente.</p>
6	<p>Implementación de modos de operación restringida durante el periodo nocturno (Noise Reduction management System (NRMS)) con una menor velocidad de rotor en los siguientes aerogeneradores:</p> <p>-Aerogenerador N° 5 Raki. Ubicado en coordenadas E: 626415 mE, N: 582101 mS WGS 84.</p> <p>-Aerogenerador N° 4 Raki. Ubicado en coordenadas E: 626.105 mE, N: 5.821.368 mS WGS 84.</p> <p>-Aerogenerador N° 3 Raki. Ubicado en coordenadas E:</p>	Por Ejecutar	<p>Fecha de Inicio 02-03-2020</p> <p>Fecha de Término 31-08-2020</p>	<p>Operación de aerogeneradores en modo restringido para el cumplimiento del D.S. N°38/2011 MMA.</p>	<p>Medios de Verificación Reporte Inicial</p> <p>Cotización de Vestas y Orden de compra de las actividades y materiales contratados (sound power optimisation). Anexo E.</p> <p>Facturas pagadas a proveedor, correspondiente a 2/3 del valor total de la orden de compra. Anexo F.</p> <p>Medios de Verificación Reporte Avance</p> <p>Certificado de instalación y configuración del</p>	<p>1. Reporte Inicial</p> <p>Se verifica los antecedentes respecto a los Anexo E y F del PDC.</p> <p>2. Reportes de avance Avance 3</p> <p>Se informa cronograma del programa de proyecto de atenuación e instalación del sistema STE, NMR y PPO. Donde se observa que se inicia la instalación en marzo de 2020 y finaliza en mayo de 2020.</p> <p>Avance 4</p> <p>Se presenta Carta de Raki SpA y Huajache SpA de fecha 17-04-2020 informando trabajo pendientes de instalación de STE en 4 turbinas a causas de atrasos por el estado de pandemia por COVID-19.</p> <p>Avance 5</p> <p>Compilado de fotografías que registran el momento de instalación del sistema STE en las aspas de aerogeneradores. Los registros poseen fecha, hora y georreferenciación como medio de verificación.</p>

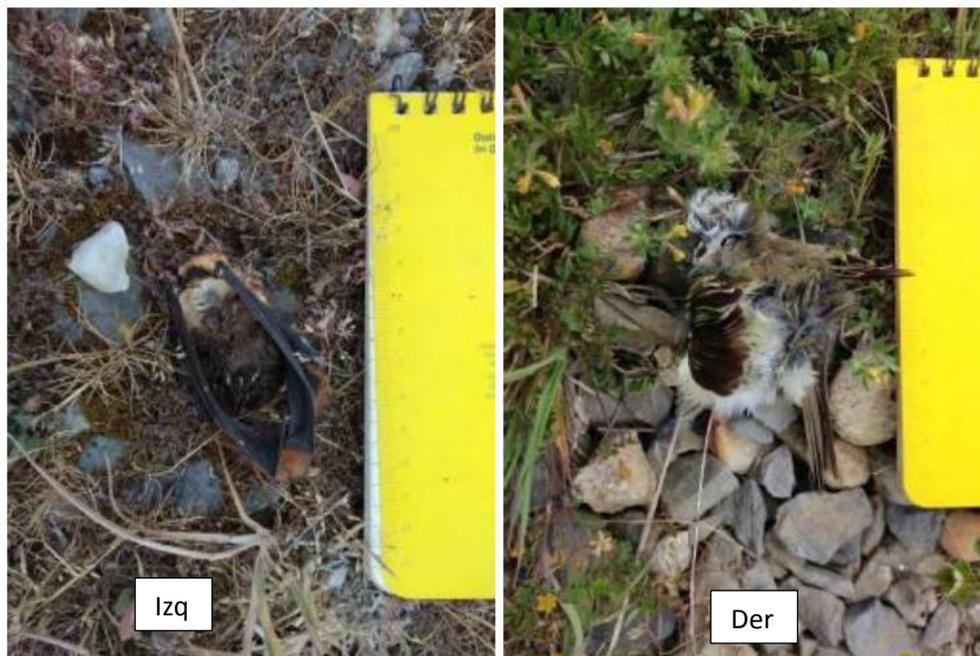
Figura 2.

Fotografía 2: Carcasas de las especies *Lasiurus varius* (izquierda) y *Sicalis luteola* (derecha) encontradas durante la campaña de primavera.

Medio de verificación: Recorte de Informe de avance donde se puede apreciar el hallazgo de carcasas de quiróptero (Izq) y ave (Der) en las cercanías del aerogenerador 5 y 4.

- De lo anterior es preciso observar que los reportes de avance de la acción 15 y 16 demostraron que existieron hallazgos de carcasas de aves y quirópteros cercanos a aerogeneradores 4 y 5.

- Si bien no es posible a ciencia cierta verificar que estos individuos efectivamente colisionaron con las estructuras energéticas, llama la atención que como resultado de las rondas de control realizadas por los operarios, no existan registros de posibles colisiones. Por ende es importante que las rondas inspectivas aumenten en frecuencia dependiendo de la estación del año y sean informadas con celeridad, los posibles hallazgos al SAG.
