INFORME TÉCNICO DE FISCALIZACIÓN AMBIENTAL

CORPESCA IQUIQUE

DFZ-2021-2687-I-RCA

OCTUBRE 2021

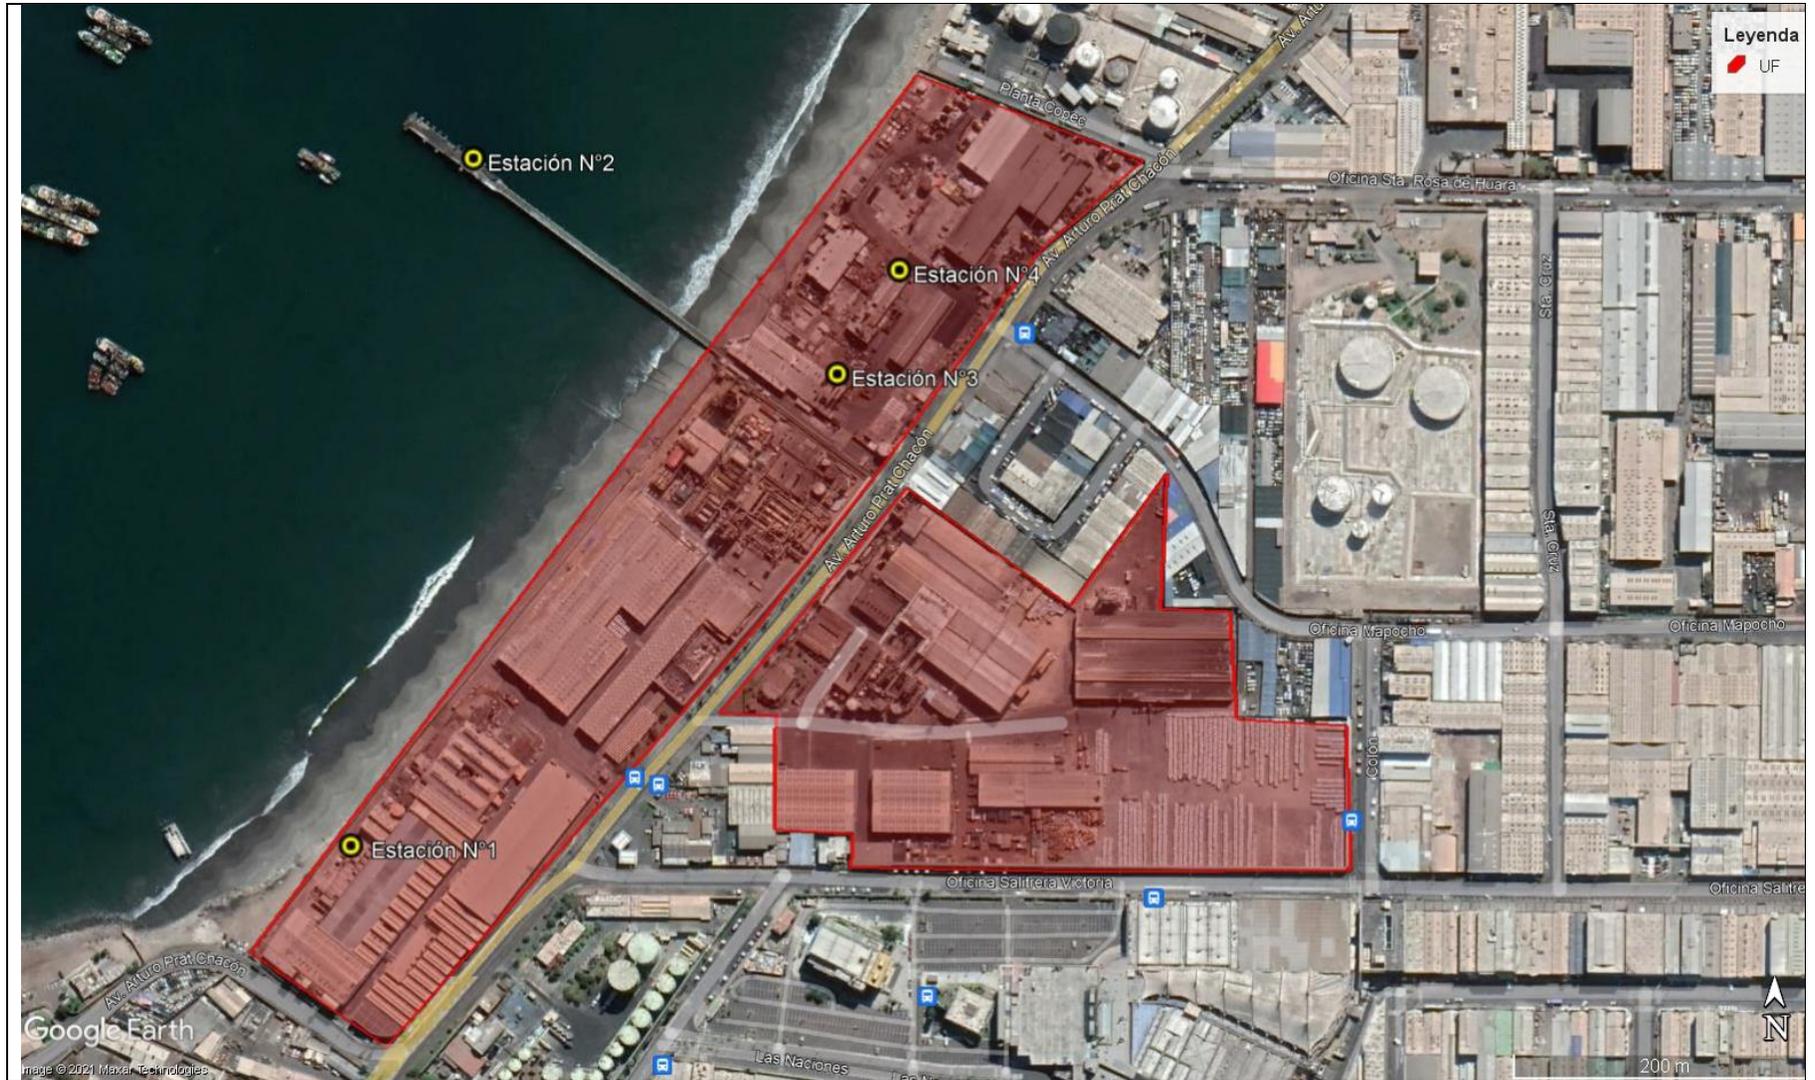
4.3.3 Esquema de recorrido

Nº de estación	Nombre/ Descripción de estación
1	Estanque Residual
2	Muelle
3	Sector de obras aprobadas mediante RCA N°54/2015
4	Almacenamiento de RESPEL

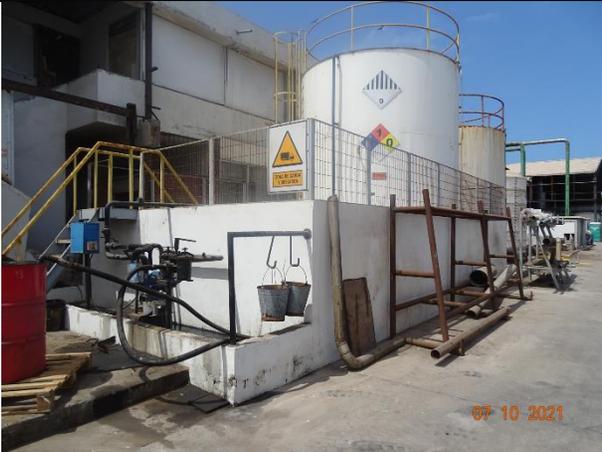
- Se visitó el estanque de almacenamiento de aceite residual ubicado en Planta Sur aprobado mediante RCA N°109/2006, constatándose su ubicación en coordenadas UTM WGS84 huso 19 sur: 380.543 m Este y 7.765.458 m Norte.

Fotografía 1.		Fotografía 2	
Fecha: 07-10-2021		Fecha: 07-10-2021	
Coordenadas UTM DATUM WGS84 HUSO 19 SUR	Norte: 7.765.458	Este: 380.543	Coordenadas UTM DATUM WGS84 HUSO 19 SUR
			Norte: 7.765.849
			Este: 380.686
Descripción del medio de prueba: Estanque residual (Estación N°1)		Descripción del medio de prueba: Sector de rompimiento del muelle (Estación N°2)

- b. Se constató que el estanque estaba inserto dentro de un pretil de hormigón de 1,6 metros de altura, y a continuación una rejilla de metal de aproximadamente 1 metro.

- c. Aledaño al estanque se constató la existencia de una zona con conexiones, válvulas y motobomba, sector donde se haría el trasvase de los tambores al estanque, elementos que se encontraban dentro de un pretil de aproximadamente 50 cms.

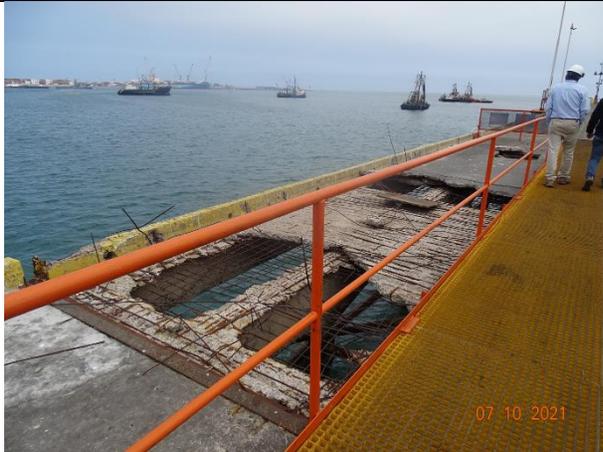
- d. Se constató que parte del muelle no se encontraba habilitado por rompimiento de carpeta por marejadas, de acuerdo a lo que señaló la empresa, hace aproximadamente 4 meses. Se consultó por el procedimiento de retiro del aceite residual, a lo que señalaron que se estaría llevando a cabo en puerto, debido a que por dicho rompimiento los vehículos no tienen acceso a la parte final del muelle.

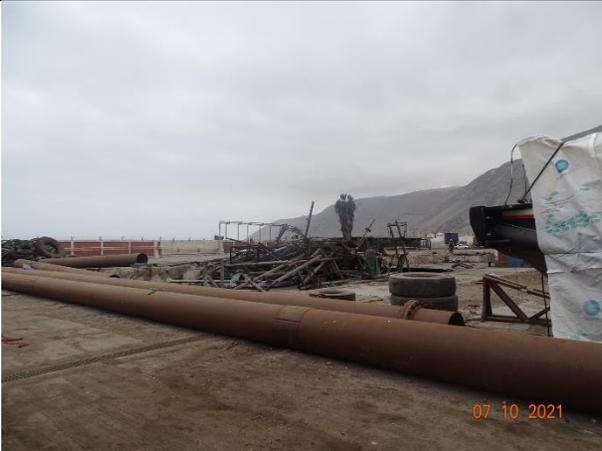
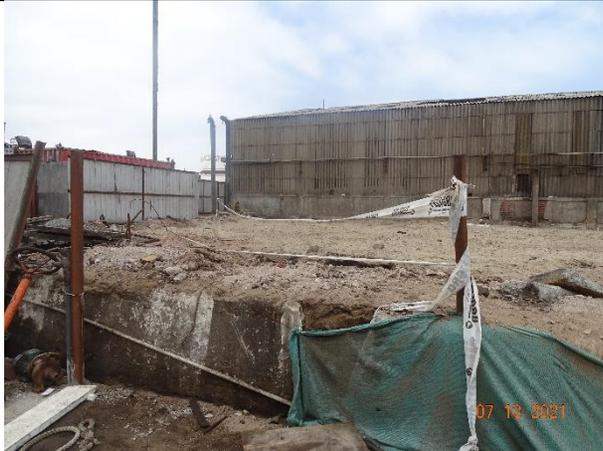
- e. Se visitó sector donde se estaba llevando a cabo la construcción de uno de los estanques aprobados mediante la RCA N°54/2015, en Planta Centro, de acuerdo a lo indicado por el Sr Israel Navarro. Se constató que en el lugar no había presencia de maquinarias, sin embargo, el terreno se encontraba evidentemente en preparación para la instalación de obras.

- f. Se constató que las obras se localizaban en coordenadas: UTM WGS84 huso 19 sur: 380.866 m Este y 7.765.772 m Norte, las cuales coincidirían con la descripción del estanque TK-01 (500 m3 para FO6) señalado en la RCA N°54/2015.

Fotografía 3.		Fotografía 4.	
Fecha: 07-10-2021		Fecha: 07-10-2021	
Coordenadas UTM DATUM WGS84 HUSO 19 SUR	Norte: 7.765.772	Este: 380.866	Coordenadas UTM DATUM WGS84 HUSO 19 SUR
			Norte: 7.765.772
			Este: 380.866
Descripción del medio de prueba: Sector de obras aprobadas mediante RCA 54/2015 en construcción (Estación N°3).		Descripción del medio de prueba: Sector de obras aprobadas mediante RCA 54/2015 en construcción (Estación N°3).

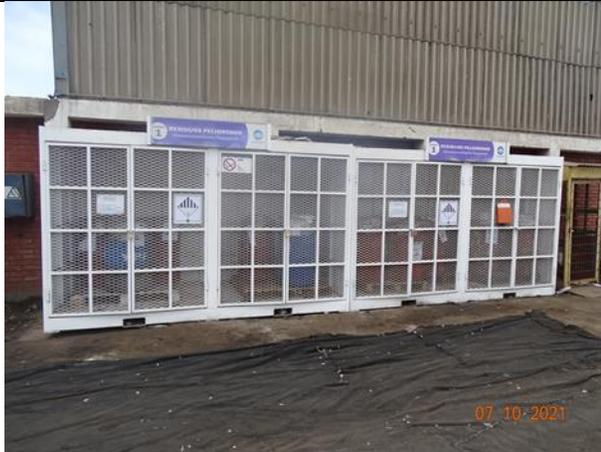
Fotografía 5.	Fecha: 07-10-2021	Fotografía 6.	Fecha: 08-05-2019
----------------------	--------------------------	----------------------	--------------------------

Descripción del medio de prueba: Almacenamiento de residuos peligrosos.	Descripción del medio de prueba: Instructivo que señala tipos de RESPEL almacenados y su distribución
--	--

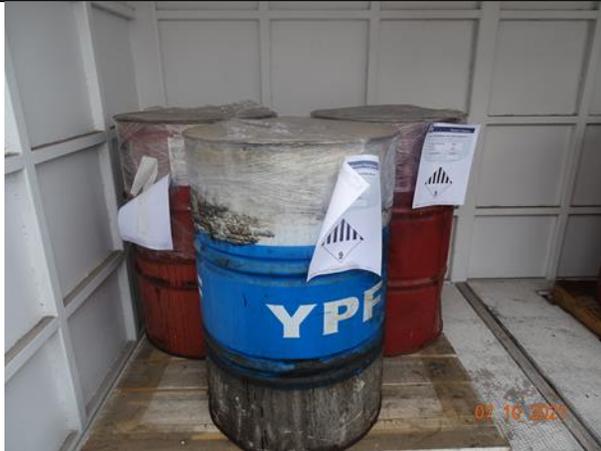
Fotografía 7.	Fecha: 07-10-2021	Fotografía 8.	Fecha: 07-10-2021
----------------------	--------------------------	----------------------	--------------------------

Descripción del medio de prueba: Contenedores de agua contaminada con hidrocarburos	Descripción del medio de prueba: Contenedores con envases de pintura.
--	--

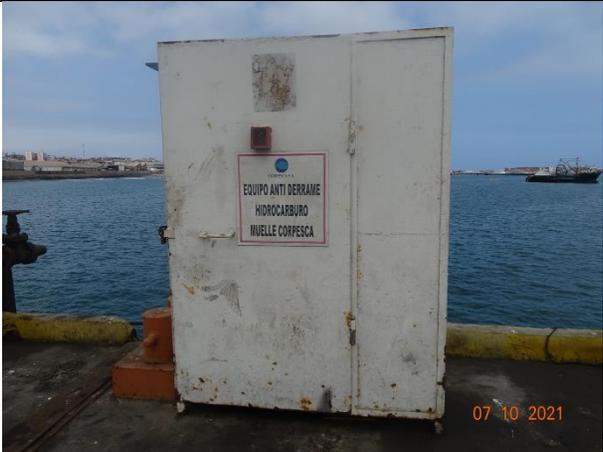
- g. Se constató que en el lugar existía una bodega con “Equipo Antiderrame de Hidrocarburos” (Fotografía 9). Se revisó dicha bodega constatándose que en su interior se disponían tarros de dispersante y barreras absorbentes (Fotografía 10). De acuerdo a lo señalado por el Sr Chávez, el dispersante sería utilizado como último recurso y solo con la autorización de la Autoridad Marítima.

Fotografía 9.	Fecha: 07-10-2021	Fotografía 10.	Fecha: 07-10-2021		
Coordenadas UTM DATUM WGS84 HUSO 19 SUR	Norte: 7.765.900	Este: 380.628	Coordenadas UTM DATUM WGS84 HUSO 19 SUR	Norte: 7.765.900	Este: 380.628
Descripción del medio de prueba: Equipo antiderrame de hidrocarburo ubicado en muelle		Descripción del medio de prueba: Equipo antiderrame conformado por tarros de dispersante y barreras absorbentes
