## INFORME TÉCNICO DE FISCALIZACIÓN AMBIENTAL

**UNIMARC (CENTRO DE DISTRIBUCION) – PUDAHUEL**

**DFZ-2021-2908-XIII-NE**

**NOVIEMBRE 2021**

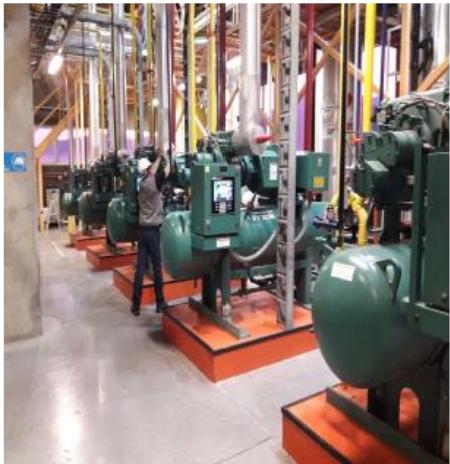
<b>Imagen N°1</b> <p><b>Descripción medio de prueba:</b> Sala de Compresores Fuente: Carta del titular del 10 de agosto de 2021</p>	<b>Imagen N°2</b> <p><b>Descripción medio de prueba:</b> Condensadores de refrigeración Fuente: Carta del titular del 10 de agosto de 2021</p>

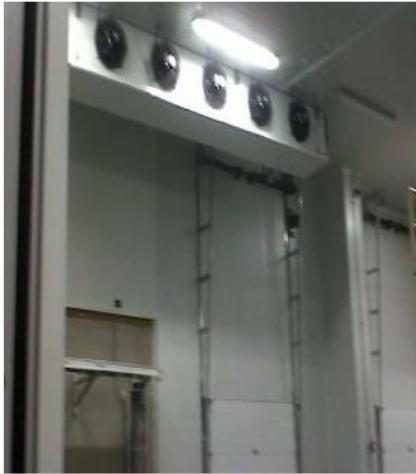
<b>Imagen N°3</b> <p><b>Descripción medio de prueba:</b> Evaporadores de refrigeración Fuente: Carta del titular del 10 de agosto de 2021</p>	<b>Imagen N°4</b> <p><b>Descripción medio de prueba:</b> Equipos de climatización Split UE Fuente: Carta del titular del 10 de agosto de 2021</p>

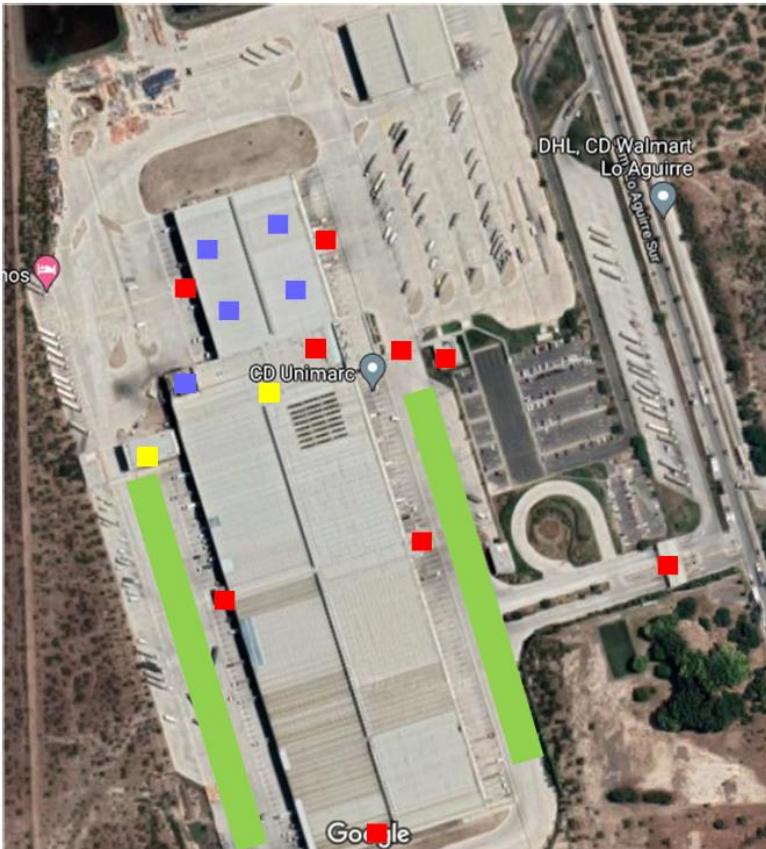
#### Imagen N°5

En el CD Unimarc Lo Aguirre existen fuentes de emisión de ruidos correspondientes a equipos mecánicos de climatización, extracción, refrigeración y sector de carga de descarga de camiones.

Los equipos de refrigeración se encuentran al interior y al exterior del edificio

**Descripción medio de prueba:** Plano disposición de dispositivos ruidos, respecto de calles a modo referencial,  
Fuente: Carta del titular del 10 de agosto de 2021

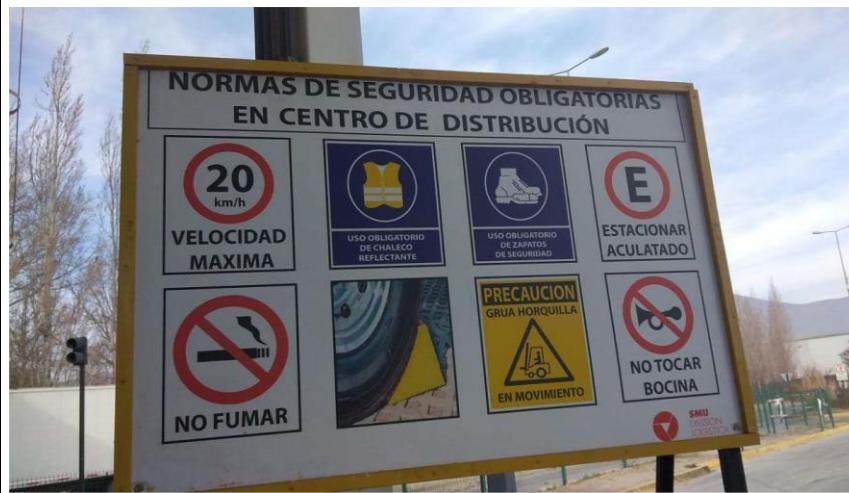
Imagen N°7

**Descripción medio de prueba:** medidas de mitigación implementadas, cartel de no uso de bocina y límite de velocidad  
Fuente. Carta del titular del 10 de agosto de 2021

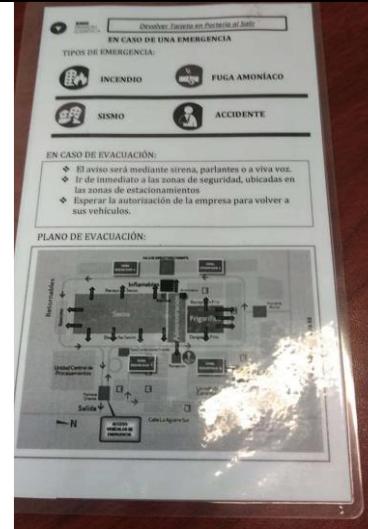
Imagen N°8

**Descripción medio de prueba:** Medida de mitigación instructivo personal  
Fuente: Carta del titular del 10 de agosto de 2021
