INFORME TÉCNICO DE FISCALIZACIÓN AMBIENTAL

VERTEDERO MUNICIPAL SANTA JUANA – SANTA JUANA

DFZ-2020-3714-VIII-RCA

SEPTIEMBRE 2021

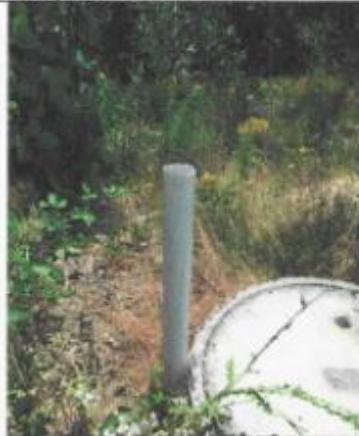
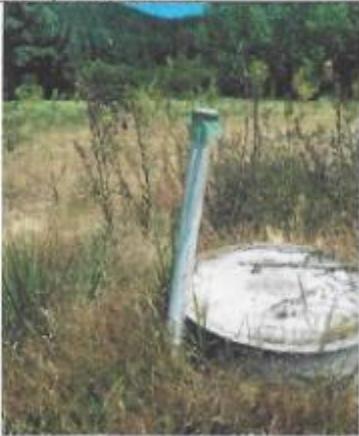
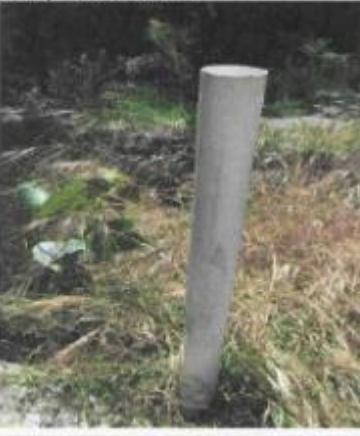
Registros		
Respiraderos pasivos de evacuación de biogás		
Respiradero N°1	Respiradero N°2	Respiradero N°3

a. De acuerdo al examen de información realizado es posible determinar que: Titular indica que actualmente se encuentran instalados 3 respiraderos, de 30 cm de diámetro cada uno. Incluye fotografías (Fotografía 3). Señala una única coordenada de ubicación, por lo cual no es posible establecer la distribución espacial en el predio, y no describe la materialidad de estos respiraderos.
<i>Sin perjuicio de lo anterior y como se describe en el Acápite 6 del presente informe y se observa en la Figura 1 del presente informe, actualmente parte de la superficie del vertedero se encuentra utilizada por el Centro de transferencia de residuos, y que según consta en la RCA de dicho Centro respecto a las obras del vertedero “[...] El plan de cierre fue ejecutado en su totalidad, finalizando su ejecución en febrero de 2012. [...]”, por lo que se infiere que los respiraderos fueron también parte de las obras ejecutadas satisfactoriamente.</i>

Existen 3 respiraderos de PVC con 30 cm de diámetro, en buen estado		
Fecha: 21/12/2020 Coordenadas: S 37°12'36" W 72° 50'14"		
Fotografía 3.	Fecha: 21-12-2020	
Coordenadas UTM DATUM WGS84 HUSO 19s	Norte: --	Este: --
Descripción del medio de prueba: Respiraderos de biogás implementados.

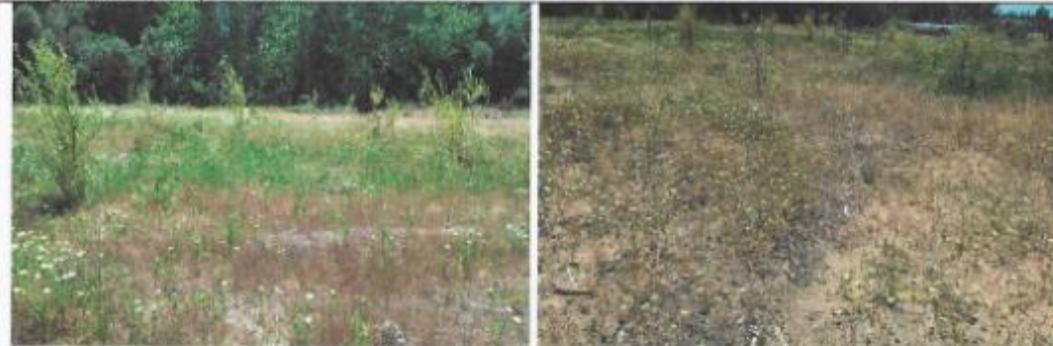
Vegetación superficial

Titular presenta fotografías que dan cuenta de la mantención de la cobertura vegetal en la superficie del área de disposición de residuos (Fotografía 4). Cabe añadir que en parte de esta superficie se encuentra instalado el Centro Integral de Transferencia, proyecto que cuenta con Resolución de Calificación Ambiental favorable N°49/2014.

Fotografía 4.	Fecha: 21-12-2020
Coordenadas UTM DATUM WGS84 HUSO 19s	Norte: -- Este: --
Descripción del medio de prueba: Cobertura vegetal en la superficie del sitio de disposición de residuos.
