## INFORME TÉCNICO DE FISCALIZACIÓN AMBIENTAL

**Programa de Cumplimiento**

**CES ARACENA 10, RNA N°120088**

**DFZ-2020-2837-XII-PC**

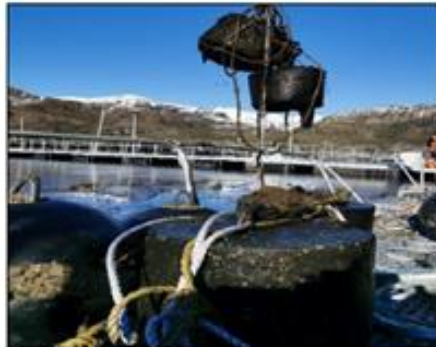
**Figura 1.**

1.- Contrapesos.

**Descripción del medio de prueba:** Registros fotográficos incluidos en informe de "Mantenimiento Submarino Centro Aracena 10", los cuales dan cuenta del retiro de diversos elementos desde el fondo marino del CES Aracena 10.

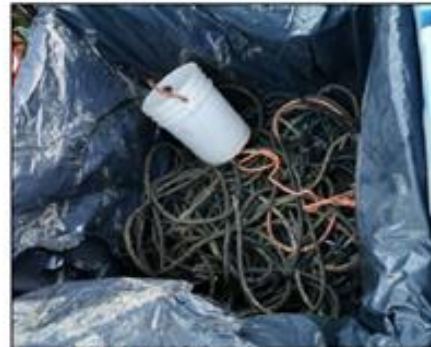
2.- Rollos de cabo.

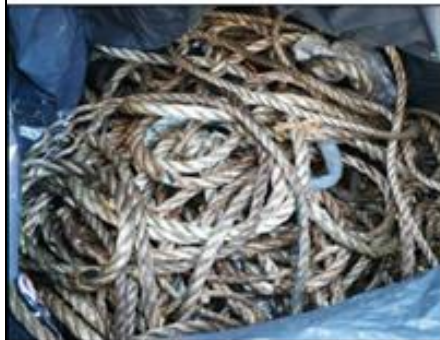
3.- Rollos de cabo.

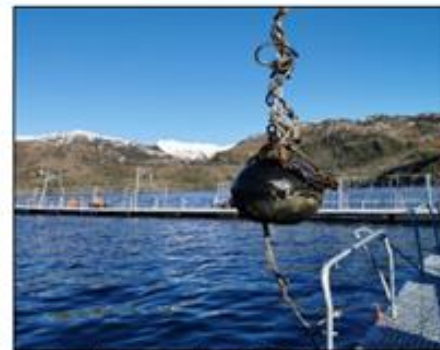
4.- Contrapeso redondo 250 kg.

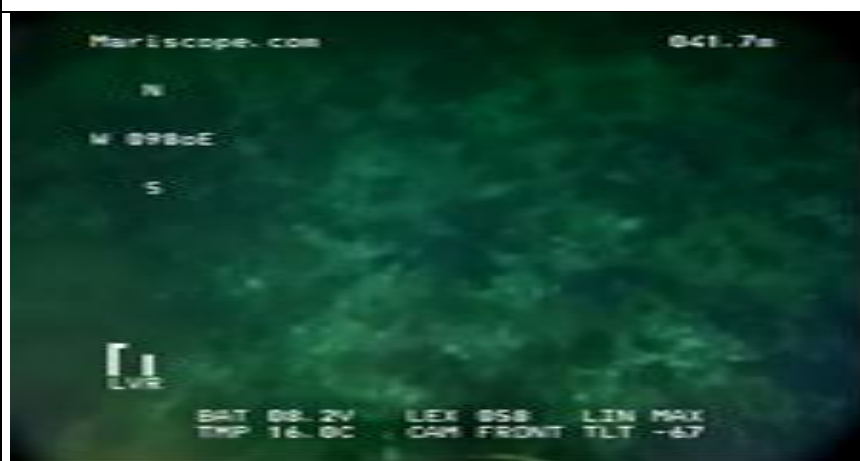
**Fotografía 1.** Fecha: ---

**Descripción del medio de prueba:** Captura de filmación submarina correspondiente a la transecta N°1 en el CES Aracena 10.

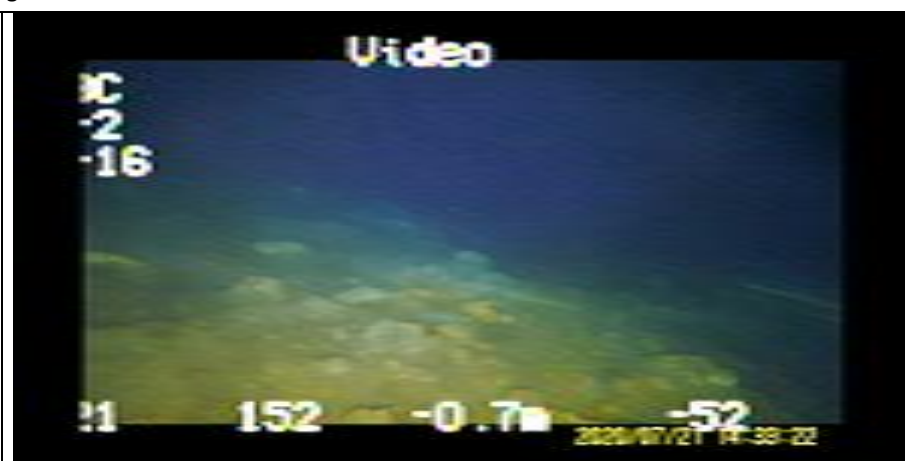
**Fotografía 2.** Fecha: 21/07/20

**Descripción del medio de prueba:** Captura de filmación submarina correspondiente a la transecta N°5 en el CES Aracena 10.

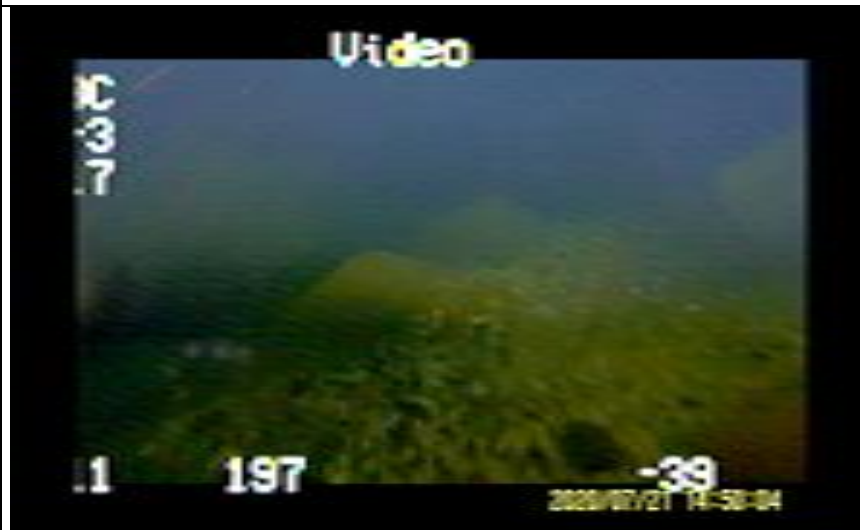
**Fotografía 3.** Fecha: 21/07/20

**Descripción del medio de prueba:** Captura de filmación submarina correspondiente a la transecta N°6 en el CES Aracena 10.

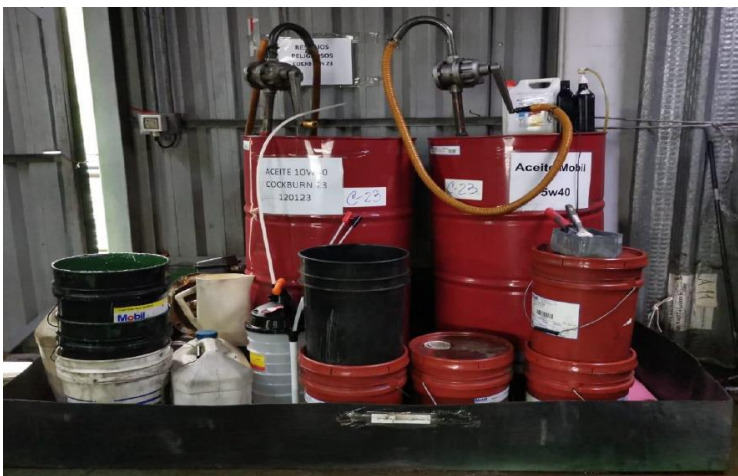
Fotografía 5.

Descripción del medio de prueba: Vista de sector utilizado para almacenamiento temporal de residuos peligrosos líquidos en el CES Cockburn 23.

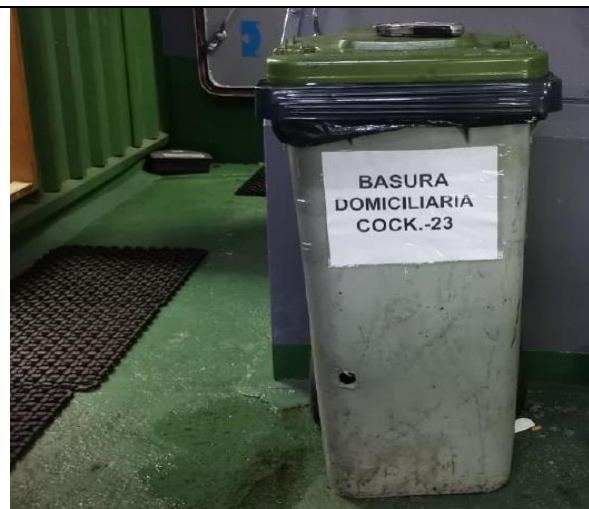
Fotografía 6.

Descripción del medio de prueba: Vista de sector utilizado para almacenamiento de residuos sólidos de tipo domiciliarios en el CES Cockburn 23.

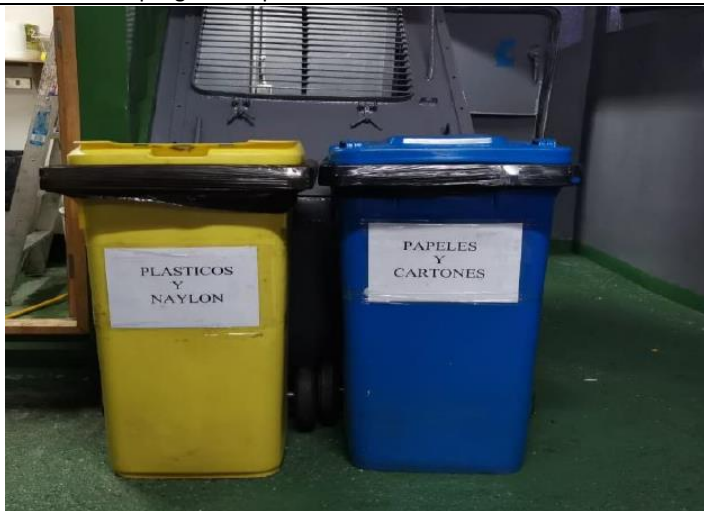
Fotografía 7.

Descripción del medio de prueba: Vista de sector utilizado para almacenamiento de residuos sólidos reciclables en el CES Cockburn 23.

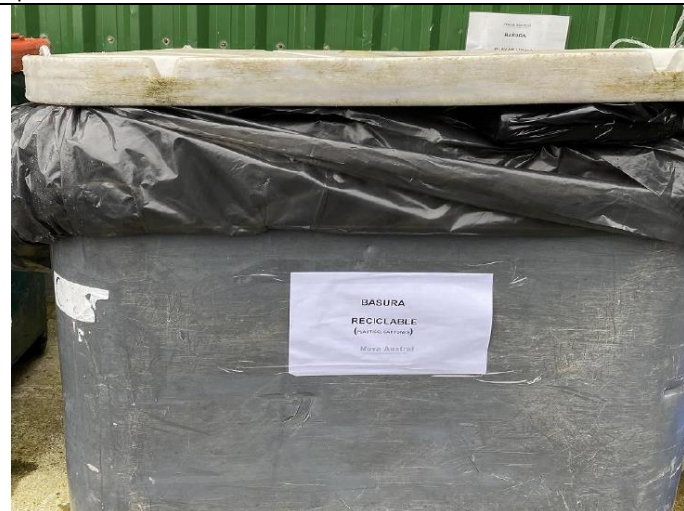
Fotografía 8.

Descripción del medio de prueba: Vista de sector utilizado para almacenamiento de residuos sólidos reciclables en el CES Cockburn 23.
