INFORME TÉCNICO DE FISCALIZACIÓN AMBIENTAL

EDIFICIO SAN FRANCISCO – NUEVA VALDÉS

DFZ-2021-2517-XIII-NE

NOVIEMBRE 2021

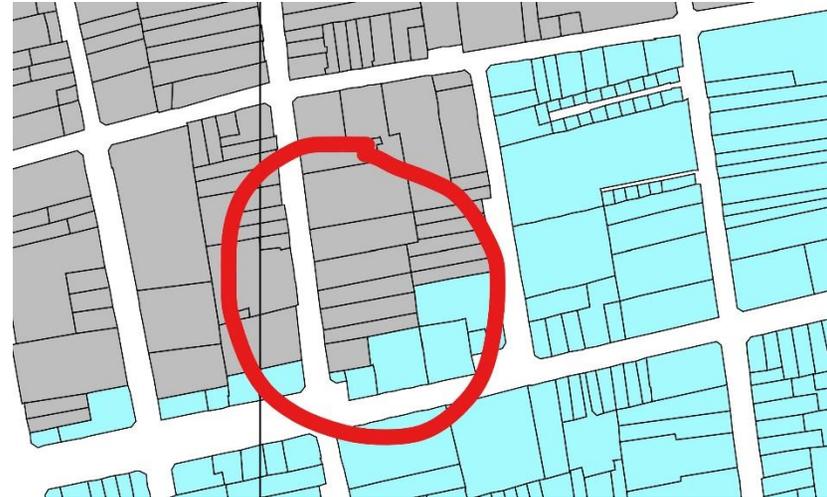
Figura 1.

Fuente: Plano Ilustrativo Zonificación Vigente Santiago

Coordenadas UTM DATUM WGS84 HUSO 19 S

Norte: 6297295.65 m S

Este: 347009.83 m E
