INFORME TÉCNICO DE FISCALIZACIÓN AMBIENTAL

Programa de Cumplimiento

MINA INVIERNO

DFZ-2018-1125-XII-PC-EI

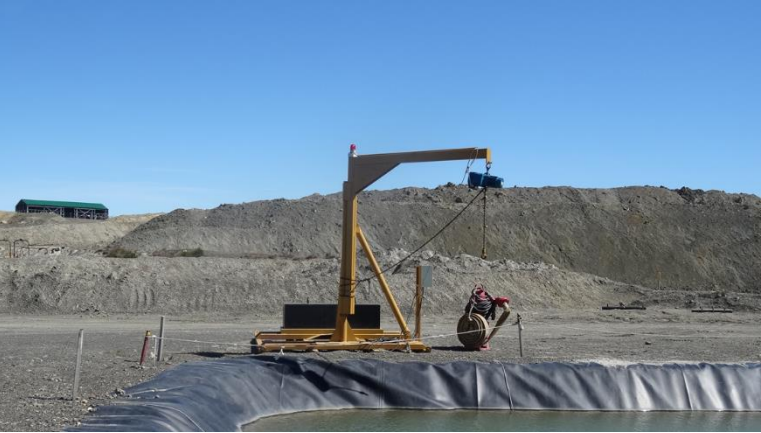
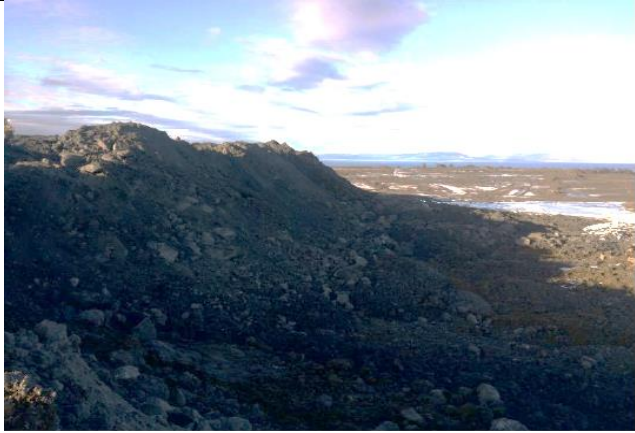
Fotografía 1.	Fecha: 29/10/19	Fotografía 2.	Fecha: 11/06/18
Coordenadas UTM WGS 84, Huso 19	N: 4.138.651 E: 323.656	Coordenadas UTM WGS 84, Huso 19	N: 4.137.956 E: 320.928
Descripción del medio de prueba: Atril y bomba de lodos constatada en sistemas de piscinas de predecantación y decantación de aguas del rajo. Fotografía SMA.		Descripción del medio de prueba: Medio de verificación de disposición de carbón en laderas de los botaderos, acompañado en Reporte de avance N° 6. Fotografía SMA.

1	a.- Contar con un sistema portátil de limpieza de las piscinas de decantación del rajo y de los canales interceptores 1 y 2. b.- Contar con un sistema para manejo lodos de rajo (fondo mina).	Ejecutada	Junio de 2016	Las piscinas de decantación (una en el rajo y dos en los canales interceptores) cuentan con un sistema portátil de limpieza de lodo. Para manejo de lodos de fondo de rajo se cuenta con una estructura de soporte y bomba de lodos.	<p><u>Reporte inicial</u></p> <p>En el reporte inicial se enviará registro fotográfico. También se incluirán las facturas de compras de:</p> <ul style="list-style-type: none"> - Atril portátil de limpieza. - Bomba para la limpieza de lodos en las piscinas de decantación. - Estructura de soporte para limpieza lodos rajo. - Bomba para manejo lodos de rajo. 	De acuerdo a la información remitida por el titular en el reporte inicial, correspondiente a fotografías y a 5 facturas emitidas por diversos proveedores entre noviembre de 2015 y junio de 2016, se verifica que se realizó la compra de dos atriles, dos bombas y dos tableros eléctricos. Por otro lado, según se pudo constatar en inspección ambiental realizada el día 29-10-19, cada piscina de decantación contaba con un sistema portátil de limpieza de lodo. Se muestra a modo referencial sistema instalado en piscina de decantación de aguas del rajo en Fotografía 1 .

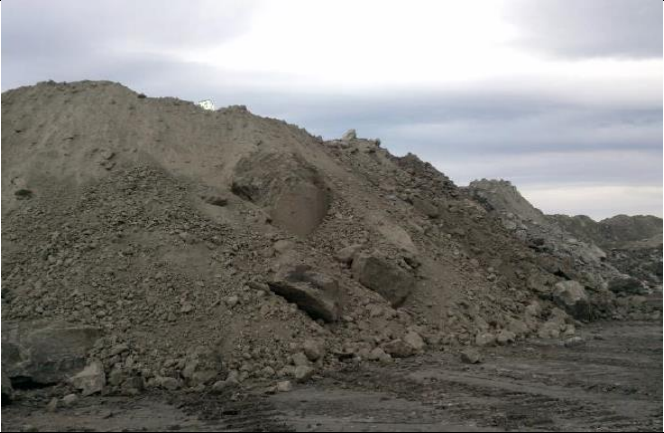
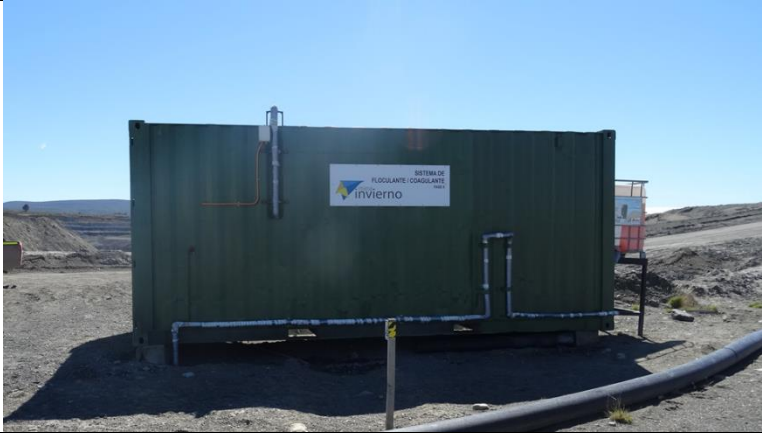
Fotografía 3.	Fecha: 17/06/19	Fotografía 4.	Fecha: 29/10/19
Coordenadas UTM WGS 84, Huso 19	N: 4.137.7310 E: 321.387	Coordenadas UTM WGS 84, Huso 19	N: 4.138.681 E: 323.662
Descripción del medio de prueba: Medio de verificación de disposición de carbón en laderas de los botaderos, acompañado en Reporte de avance N° 12. Fotografía SMA.		Descripción del medio de prueba: Sistema de adición de floculante y coagulante constatado en piscina de predecantación de aguas del rajo. Fotografía SMA.

6	Implementación de un sistema para la incorporación controlada de coagulantes y/o floculantes para la sedimentación de sólidos suspendidos, previo a la piscina de decantación del rajo.	Por ejecutar	4 meses para el diseño e implementación del sistema. A partir de dicho plazo, este sistema estará disponible para operar durante todo el periodo de ejecución del Programa de Cumplimiento	Diseño e implementación del sistema para la incorporación controlada de coagulantes y/o floculantes. En el Apéndice 1 del Anexo 2 se explican la forma de activar y desactivar la condición de operación y el indicador de eficacia del sistema.	<u>Reportes de avance</u> - Plano as built del sistema implementado. - Copia del procedimiento de mantenimiento. - Se reportará el uso del sistema, es decir, si se activó o no su condición de operación, junto con todas las memorias de cálculo que respaldan dicha decisión. - Nota Técnica (registro) que describe su operación (dosis utilizada y su justificación, insumos, manejo de los insumos, hoja de seguridad de los insumos, entre otros). -Reporte de los caudales diarios a la salida de las piscinas y en el punto SUP 8, las concentraciones diarias de SST y el cálculo del indicador de activación. También se acompañará el cálculo de la eficiencia del sistema, en base a las mediciones diarias, cuando se haya activado la condición. <u>Reporte final</u> En el reporte final se enviarán los mismos medios de verificación señalados para los reportes de avance.	En segundo reporte de avance se acompañó plano as built del sistema implementado, copia del procedimiento mantenimiento, y nota técnica que describe la operación del sistema. Desde tercer reporte de avance se reportó registro de caudales diarios a la salida de las piscinas y en punto SUP-8, las concentraciones de SST y, cuando se superó el indicador de activación, se acompañó memoria de cálculo, detallando las condiciones que lo activaron, la dosis utilizada, y la eficiencia obtenida del evento. Se hace notar que, en algunas ocasiones, se superó ampliamente el indicador de activación, pero se verifica de los datos que el aporte de SST provino principalmente de alguno de los canales interceptores, por lo cual no tenía sentido activar la aplicación de los químicos en la piscina de predecantación del rajo. Se observa que durante la vigencia del PdC, hubo 6 activaciones del sistema, observándose en cada una de ellas una eficiencia de abatimiento mayor al 50%, considerando el promedio por evento. En reporte final se acompañó registro consolidado de lo acompañado en los reportes de avance. Cabe agregar que en inspección ambiental realizada con fecha 29/10/19, se constató la existencia de las obras asociadas a la presente acción (Ver Fotografía 4) .

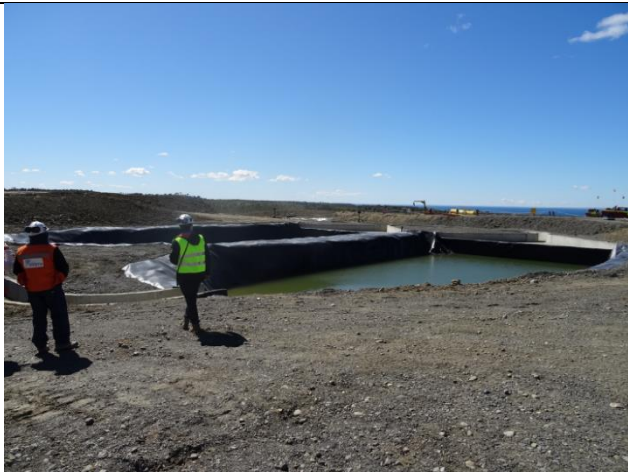
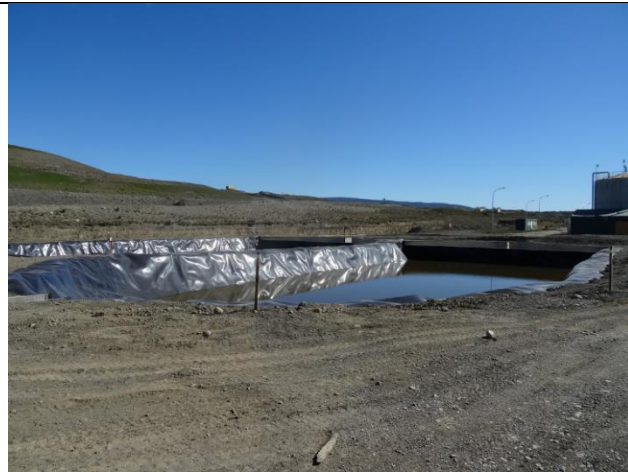
Fotografía 5.	Fecha: 29/10/19		Fotografía 6.	Fecha: 29/10/19	
Coordenadas UTM WGS 84, Huso 19	N: 4.138.161	E: 323.148	Coordenadas UTM WGS 84, Huso 19	N: 4.137.776	E: 323.473
Descripción del medio de prueba: Sistema de predecantación canal interceptor 1. Fotografía SMA.			Descripción del medio de prueba: Sistema de predecantación canal interceptor 2. Fotografía SMA.

canales interceptores 1 y 2.				<p>- Nota Técnica que describe su operación</p> <p><u>Reporte final</u></p> <p>En el reporte final se enviarán los mismos medios de verificación señalados para los reportes de avance.</p>	<p>- 10/12/18: inicio de construcción de proyecto.</p> <p>- 05/06/19: se emite Res. Ex. DGA N°1106 que aprueba el proyecto.</p> <p>- 09/08/19: se emite Res. Ex. N°16/ROL 050-2016, que fija un plazo de ejecución de la acción de 3 meses luego de ejecutada la acción N° 8 del PdC, es decir, para el 05/09/19.</p> <p>- 24/09/19: término de ejecución de la acción, con 19 días de retraso a causa de impedimentos por causas climáticas.</p> <p>En adición, el titular acompañó en la mencionada carta, el cronograma actualizado de la ejecución de las obras asociadas a la acción.</p> <p>Cabe agregar que en inspección ambiental realizada con fecha 29/10/19, se constató la existencia de las obras asociadas a la presente acción (Ver Fotografías 5 y 6).</p>

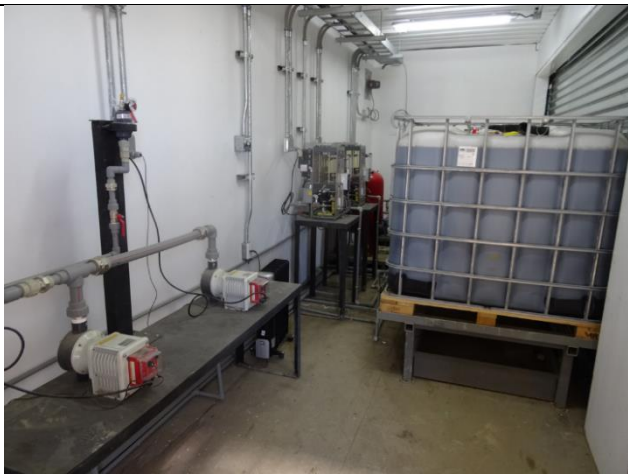
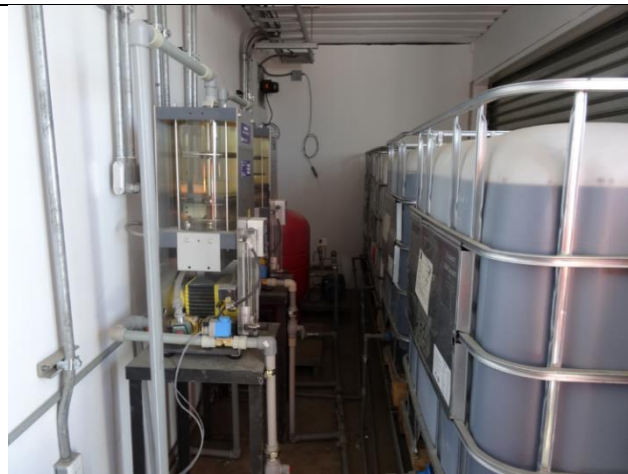
Fotografía 7.	Fecha: 29/10/19		Fotografía 8.	Fecha: 29/10/19	
Coordenadas UTM WGS 84, Huso 19	N: 4.138.161	E: 323.148	Coordenadas UTM WGS 84, Huso 19	N: 4.137.776	E: 323.473
Descripción del medio de prueba: Instalación de adición de floculante y coagulante a sistema de predecantación canal interceptor 1. Fotografía SMA.			Descripción del medio de prueba: Instalación de adición de floculante y coagulante a sistema de predecantación canal interceptor 2. Fotografía SMA.

10	Implementación de un sistema para la incorporación controlada de coagulantes y/o floculantes, para la sedimentación de sólidos suspendidos, previo a la piscina de decantación de los canales interceptores 1 y 2.	Por ejecutar	3 meses después de la ejecución de la Acción 8. Se encontrará disponible durante todo el periodo de ejecución del Programa de Cumplimiento ⁴ .	<p>Diseño e implementación del sistema para la incorporación controlada de coagulantes y/o floculantes.</p> <p>En el Apéndice 1 del Anexo 2 se explican la forma de activar y desactivar la condición de operación y el indicador de eficacia del sistema.</p>	<p><u>Reportes de avance</u></p> <p>- Plano as built del sistema implementado.</p> <p>- Copia del procedimiento de mantención.</p> <p>- Se reportará el uso del sistema, es decir, si se activó o no su condición, junto con todas las memorias de cálculo que respaldan dicha decisión.</p> <p>- Nota Técnica (registro) que describe su operación (dosis utilizadas y su justificación, insumos, manejo de los insumos, hoja de seguridad de los insumos, entre otros).</p> <p>-Reporte de los caudales diarios a la salida de las piscinas y en el punto SUP-8, las concentraciones diarias de SST y el cálculo de la condición señalada en el indicador de cumplimiento para el uso del sistema. También se acompañará el cálculo de la eficiencia del sistema, en base a las mediciones diarias, cuando se haya activado la condición.</p> <p><u>Reporte final</u></p> <p>En el reporte final se enviarán consolidados los mismos medios de verificación señalados para los reportes de avance.</p>	<p>De acuerdo a lo señalado en la acción N°9 del PdC, el sistema comenzó a operar el día 24/09/19, y se acompañó en el reporte de avance N° 13 los medios de verificación comprometidos, así como también en el reporte final.</p> <p>De acuerdo a lo indicado por el titular, y que se refleja en los medios de verificación acompañados para la acción N° 6 del PdC, desde el 24/09/19 mayoritariamente no se ha registrado flujo en los canales interceptores, dada la época estival, verificándose que no se ha activado el indicador asociado para poner en marcha el sistema de coagulación/floculación asociados a las piscinas de predecantación de los canales interceptores N°1 y 2.</p> <p>Cabe agregar que en inspección ambiental realizada con fecha 29/10/19, se constató la existencia de las obras asociadas a la presente acción. (Ver Fotografías 7 y 8).</p>

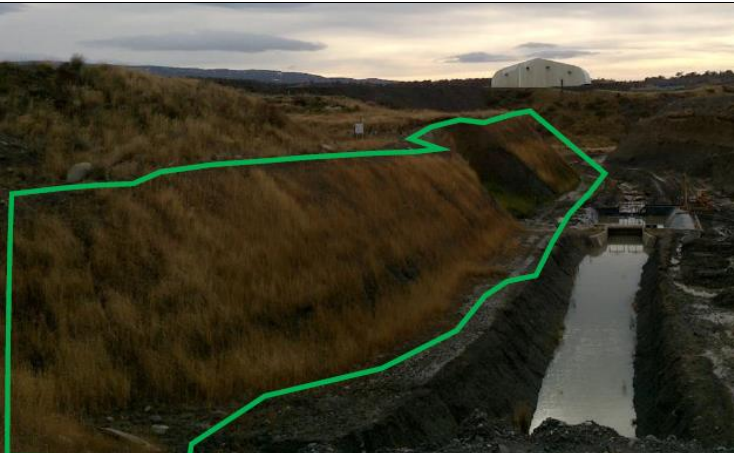
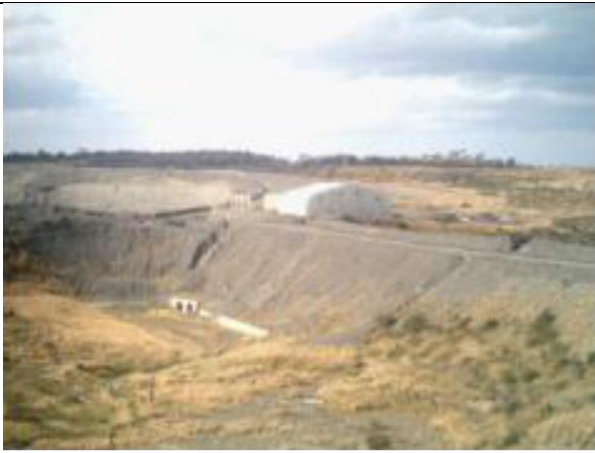
Fotografía 9.		Fotografía 10.	
Fecha: 30/04/18		Fecha: 02/03/18	
Coordenadas UTM WGS 84, Huso 19	N: 4.138.206 E: 323.520	Coordenadas UTM WGS 84, Huso 19	N: 4.138.199 E: 323.261
Descripción del medio de prueba: Revegetación en canal interceptor 2. Fotografía del Titular acompañada en reporte final.		Descripción del medio de prueba: Estabilizador químico aplicado en talud ubicado en sector Ex Chorrillo Coipos. Fotografía del Titular acompañada en reporte final.

de ubicación de las obras. Además se incluirá material audiovisual que dé cuenta de la ejecución satisfactoria de la acción.	años 2016-2017, y de los años 2017-2018, así como también a fines de 2018. Cabe hacer notar que de acuerdo con lo descrito en Anexo 7 del PdC refundido, se comprometió revegetar una superficie de 11.120 m ² , y estabilizar una superficie de 20.215 m ² . En este sentido, y de acuerdo a lo señalado por el titular en carta de fecha 30/12/19, para calcular el área real en donde efectivamente fue aplicada la estabilización e hidrosiembra, se hizo un levantamiento topográfico de los vértices asociados a los sectores tratados, los que posteriormente fueron analizados mediante software Autocad Civil 3d, obteniendo así polígonos que permitieron estimar la aplicación de hidrosiembra en un área de 11.079 m ² , y aplicación de estabilizador químico en un área de 20.221 m ² . Se muestra en Figura 2 , plano de zonas estabilizadas, y se muestran registros fotográficos referenciales en las Fotografías N° 9, 10, 11 y 12 .

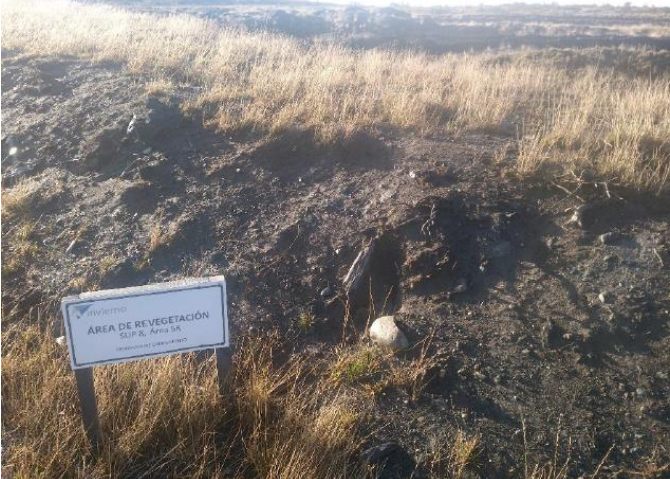
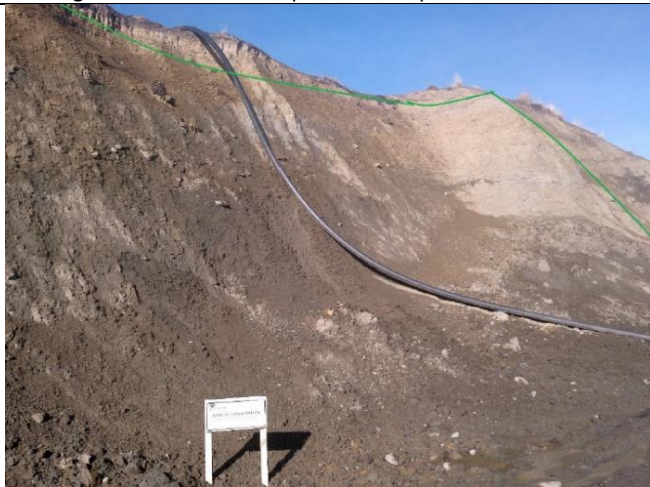
Fotografía 11.		Fotografía 12.	
Fecha: 22/08/19		Fecha: 22/08/19	
Coordenadas UTM WGS 84, Huso 19	N: 4.138.737 E: 323.707	Coordenadas UTM WGS 84, Huso 19	N: 4.138.290 E: 323.548
Descripción del medio de prueba: Revegetación en sector 5R. Fotografía del Titular acompañada en reporte final.		Descripción del medio de prueba: Estabilizador químico aplicado en talud ubicado en sector 5 E. Fotografía del Titular acompañada en reporte final.

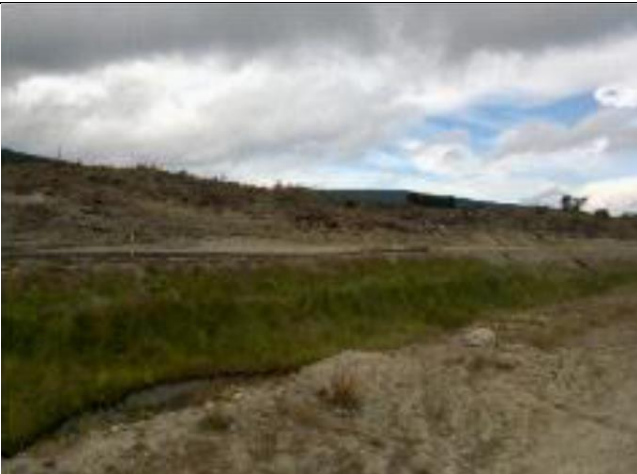
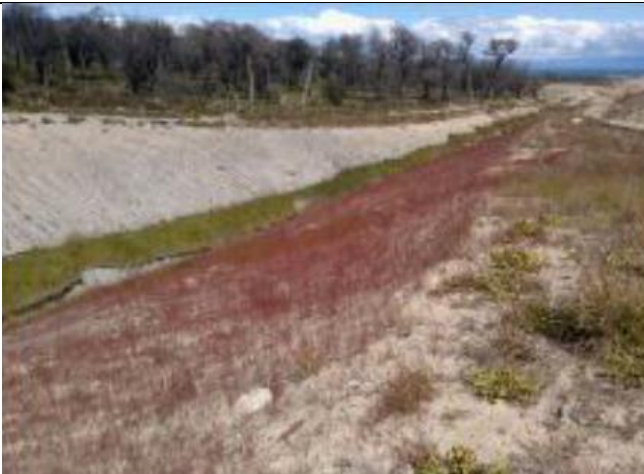
Fotografía 13.	Fecha: 27/12/17	Fotografía 14.	Fecha: 02/01/18
Coordenadas UTM WGS 84, Huso 19	N: 4.138.615	E: 320.819	Coordenadas UTM WGS 84, Huso 19
			N: 4.139.666
			E: 323.986
Descripción del medio de prueba: Revegetación en canal de desvío 1. Fotografía del Titular acompañada en reporte final.		Descripción del medio de prueba: Revegetación en canal de desvío 2. Fotografía del Titular acompañada en reporte final.

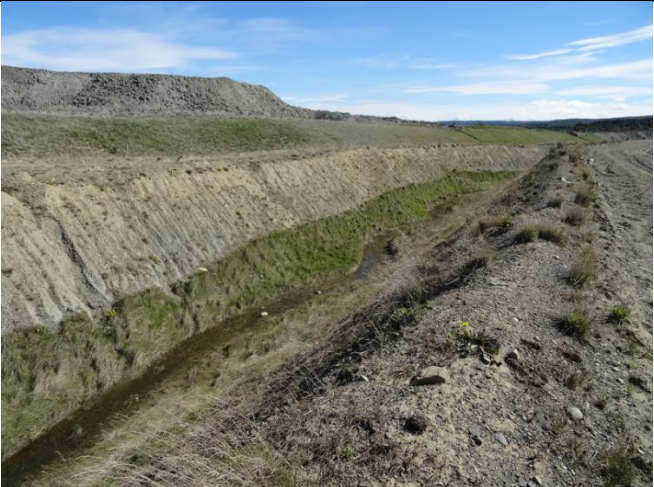
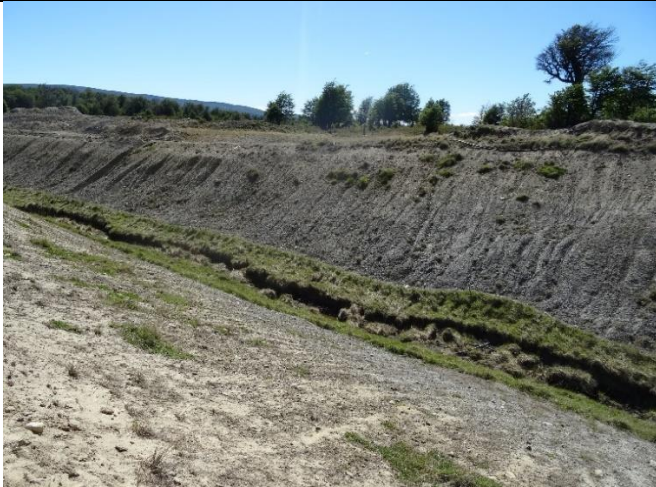
Fotografía 15.	Fecha: 29/10/19	Fotografía 16.	Fecha: 29/10/19
Coordenadas UTM WGS 84, Huso 19	N: 4.138.242	E: 321.032	Coordenadas UTM WGS 84, Huso 19
			N: 4.139.701
			E: 323.959
Descripción del medio de prueba: Revegetación en canal de desvío 1. Fotografía SMA		Descripción del medio de prueba: Revegetación en canal de desvío 2. Fotografía SMA

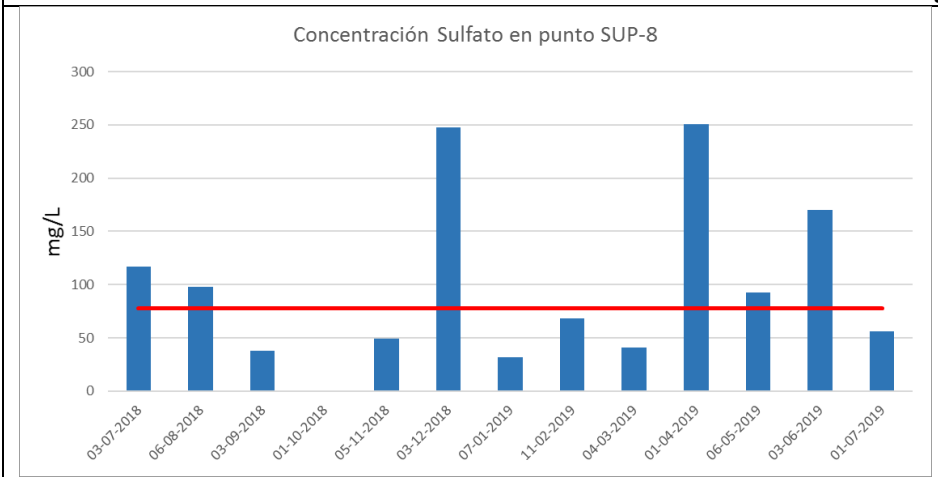
Figura 4.

Descripción del medio de prueba: Gráfica que muestra los valores mensuales de concentración del parámetro Sulfatos en el punto SUP-8.

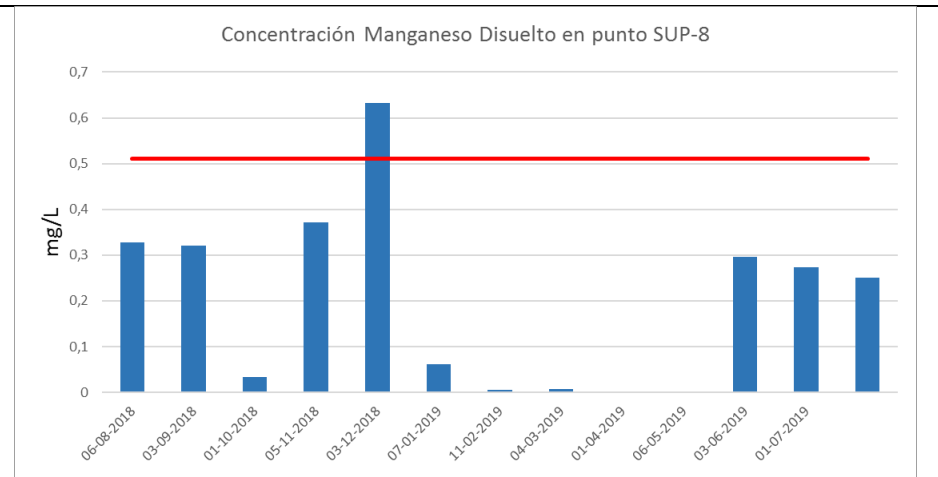
Figura 5.

Descripción del medio de prueba: Gráfica que muestra los valores mensuales de concentración del parámetro Manganeseo disuelto en el punto SUP-8.

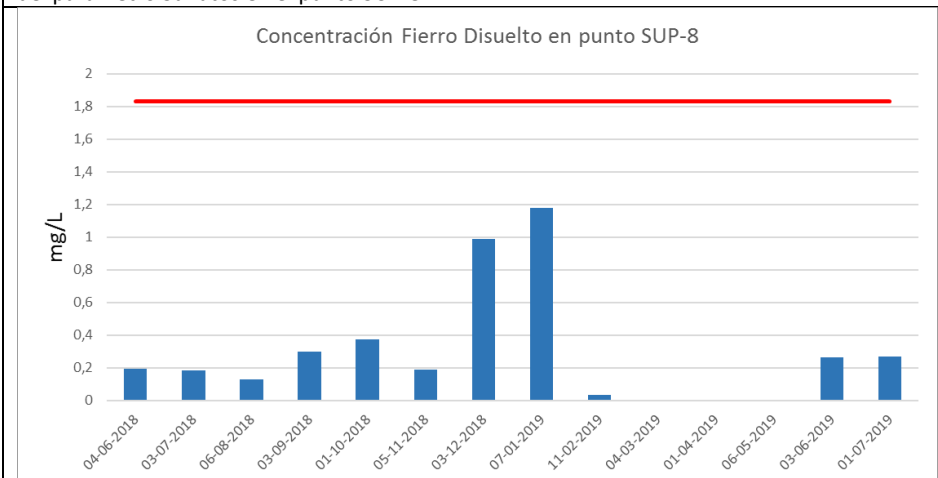
Figura 6.

Descripción del medio de prueba: Gráfica que muestra los valores mensuales de concentración del parámetro Hierro disuelto en el punto SUP-8.

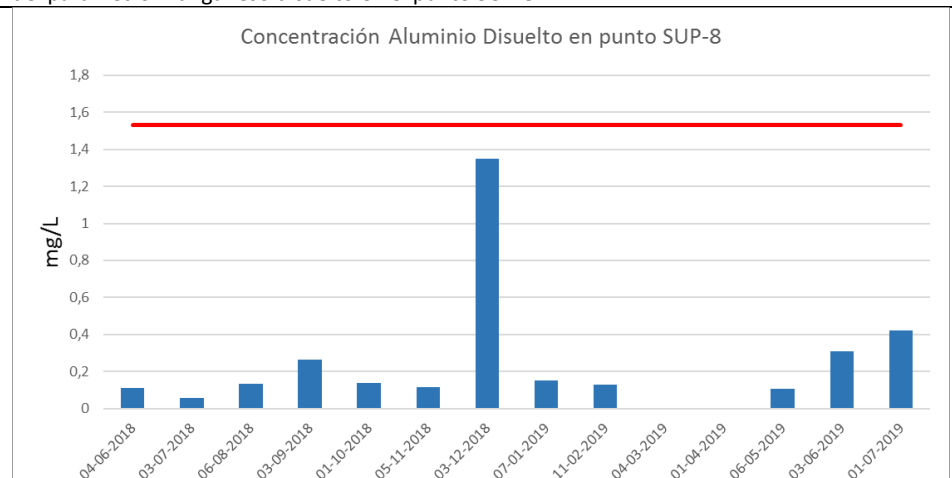
Figura 7.

Descripción del medio de prueba: Gráfica que muestra los valores mensuales de concentración del parámetro Aluminio disuelto en el punto SUP-8.

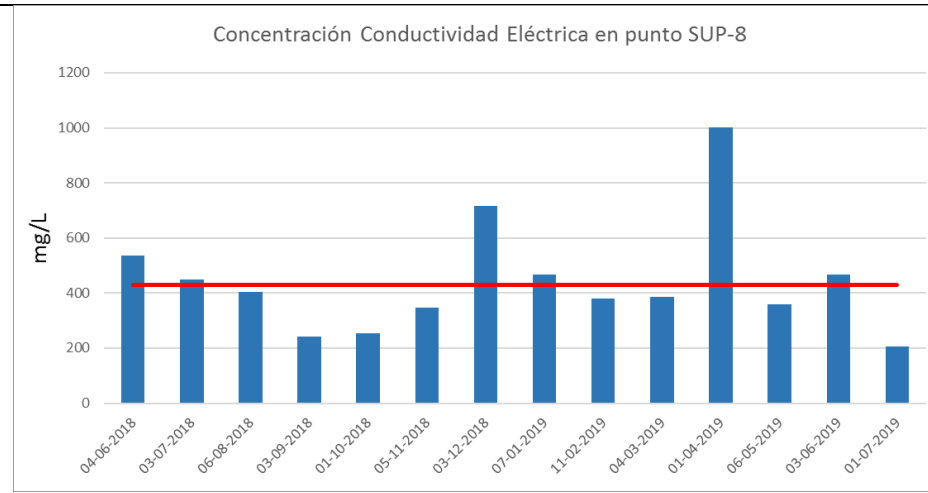
Figura 8.

Descripción del medio de prueba: Gráfica que muestra los valores mensuales de concentración del parámetro Conductividad Eléctrica en el punto SUP-8.

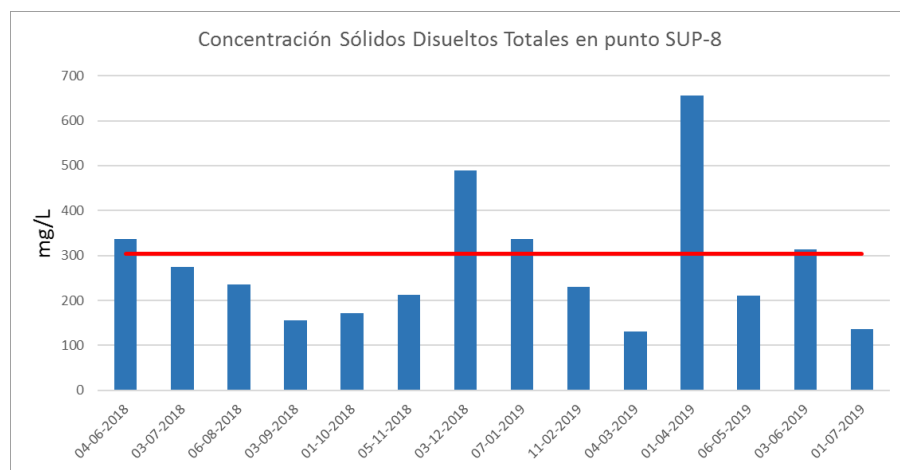
Figura 9.

Descripción del medio de prueba: Gráfica que muestra los valores mensuales de concentración del parámetro Sólidos Disueltos Totales en el punto SUP-8.

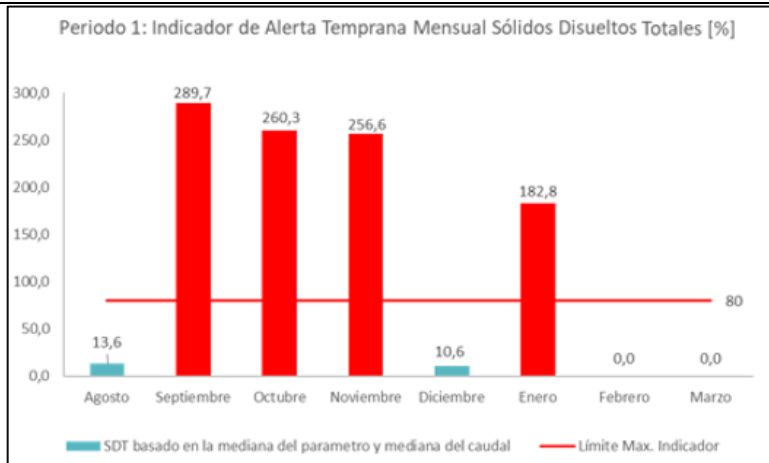
Figura 11. Fecha elaboración: 08-01-2020

Descripción del medio de prueba: Gráfica que muestra los valores de indicador mensual asociado a parámetro SDT, de acuerdo a la acción N°25.

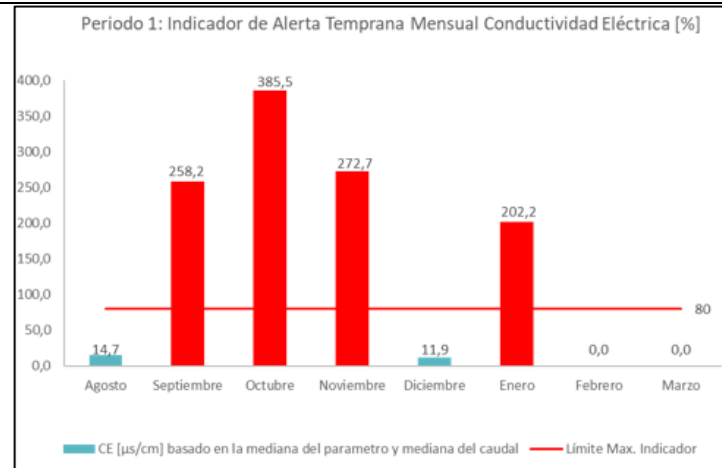
Figura 12. Fecha elaboración: 08-01-2020

Descripción del medio de prueba: Gráfica que muestra los valores de indicador mensual asociado a parámetro Conductividad Eléctrica, de acuerdo a la acción N°25.

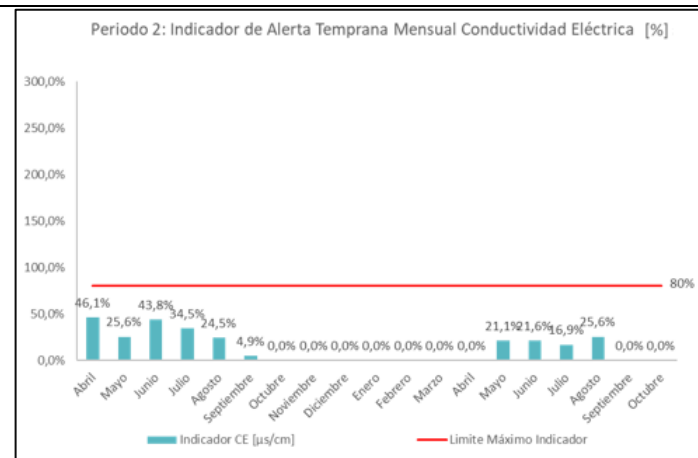
Figura 21.

Descripción del medio de prueba: Gráfica que muestra los valores de indicador mensual asociado a parámetro Conductividad Eléctrica, de acuerdo a la acción N°26.

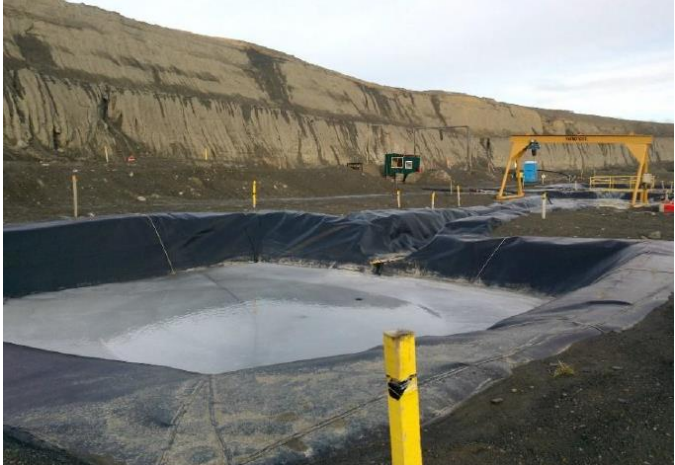
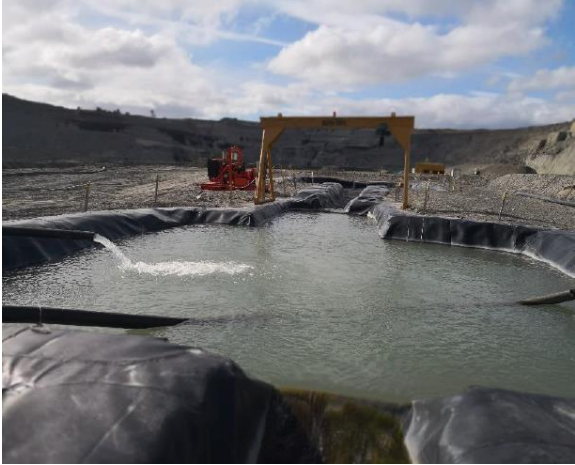
Fotografía 17. Coordenadas UTM WGS 84, Huso 19	Fecha: 09/07/18 N: 4.139.173 E: 323.671	Fotografía 18. Coordenadas UTM WGS 84, Huso 19	Fecha: 21/10/19 N: 4.139.121 E: 323.697
Descripción del medio de prueba: Fotografía de la piscina operativa Este. Fotografía del Titular.		Descripción del medio de prueba: Fotografía de la piscina operativa Este. Fotografía del Titular.

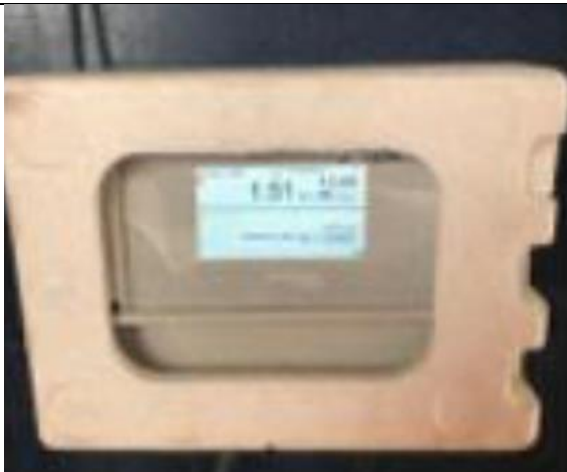
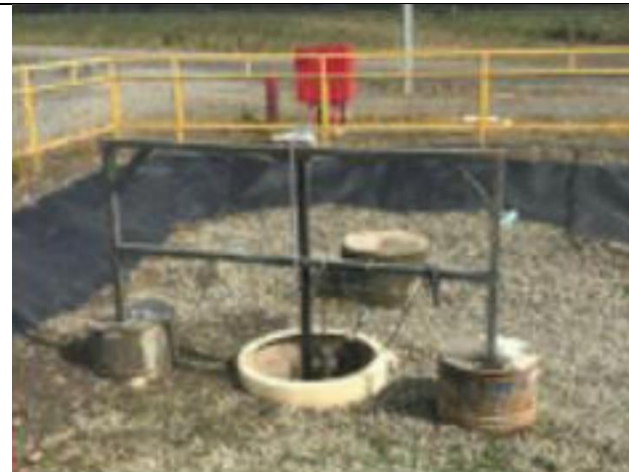
Fotografía 19.	Fecha: 07/12/17	Fotografía 20.	Fecha: 07/12/17
Coordenadas UTM WGS 84, Huso 19	N: 4.137.416 E: 324.575	Coordenadas UTM WGS 84, Huso 19	N: 4.137.403 E: 324.572

Descripción del medio de prueba: Monitor de oxígeno instalado en la PTAS. Fotografía del Titular.	Descripción del medio de prueba: Agitador instalado en la PTAS. Fotografía del Titular.
--	--
