INFORME TÉCNICO DE FISCALIZACIÓN AMBIENTAL

QUILLAGUA SPACE HOTEL Y TURISMO

DFZ-2021-3035-II-NE

NOVIEMBRE 2021

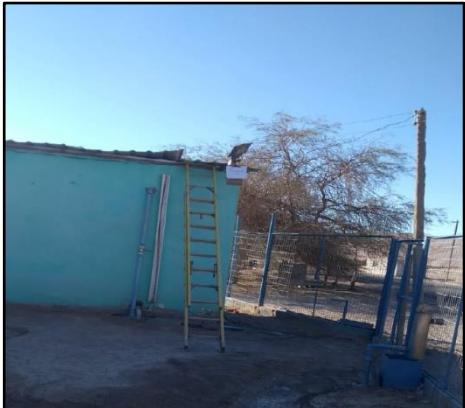
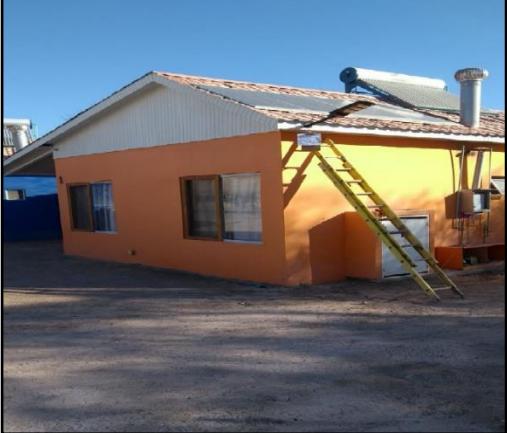
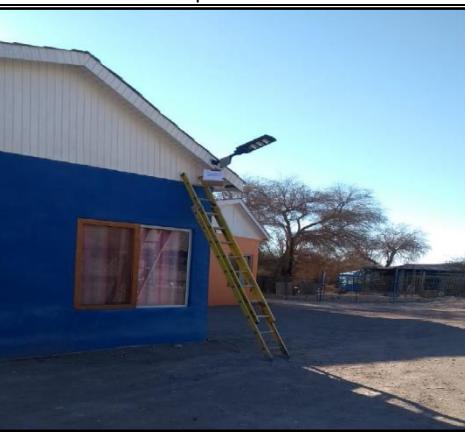
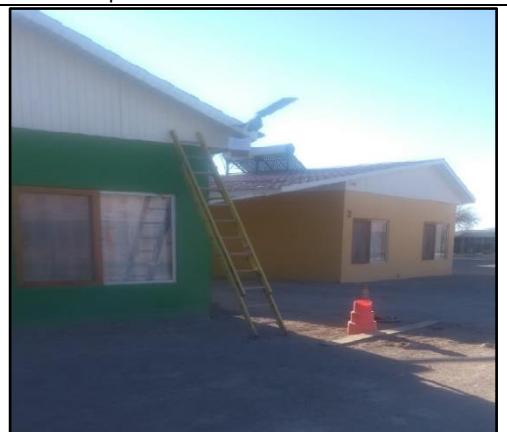
Registro 2	Fuente: Antecedente provisto por el titular en el documento denominado "Informe Luminarias 2021 QSH.pdf" (Anexo 4). Descripción del medio de prueba: Se observa en la imagen luminaria indicada como L-1, ubicada en estanque de agua frente a calle, el cual cuenta con un ángulo de instalación que propicia la emisión de luz al hemisferio superior.	Registro 3	Fuente: Antecedente provisto por el titular en el documento denominado "Informe Luminarias 2021 QSH.pdf" (Anexo 4). Descripción del medio de prueba: Se observa en la imagen luminaria indicada como L-2, ubicada detrás de la cabaña N°1, el cual cuenta con un ángulo de instalación que propicia la emisión de luz al hemisferio superior.	
Registro 4

Descripción del medio de prueba: Se observa en la imagen luminaria indicada como L-3, ubicada en la cabaña N°2 frente a la calle, el cual cuenta con un ángulo de instalación que propicia la emisión de luz al hemisferio superior.	Descripción del medio de prueba: Se observa en la imagen luminaria indicada como L-4, ubicada en la cabaña N°4 frente a la calle, el cual cuenta con un ángulo de instalación que propicia la emisión de luz al hemisferio superior.

En virtud de la verificación de los hechos, mediante la Resolución Exenta AFTA N°111/2021 (Anexo 5), de fecha 14 de octubre de 2021, esta Superintendencia instruyó al titular regularizar la correcta instalación de las 15 luminarias externas, presentes en el proyecto Quillagua Space Hotel y Turismo. En respuesta, a través de la Carta Geo-cp N°0069/2021 de fecha 27 de octubre de 2021 (Anexo 6; ID 9 y 10), el titular presentó los antecedentes solicitados por esta Superintendencia. Al respecto, es posible indicar:

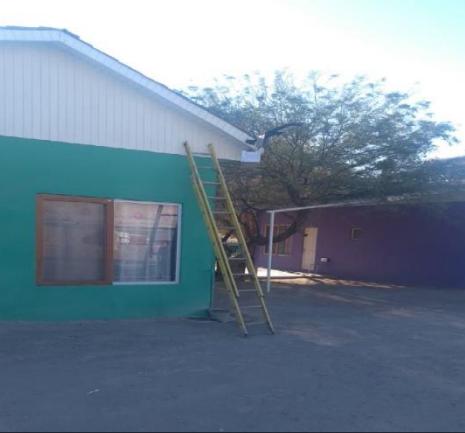
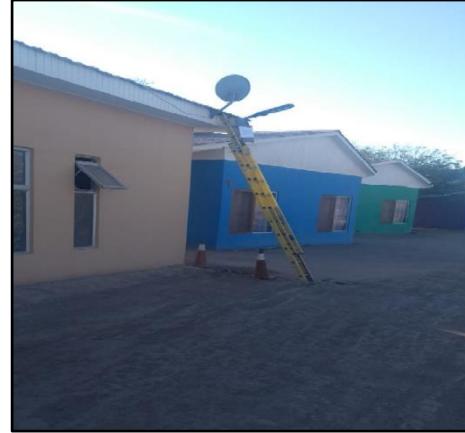
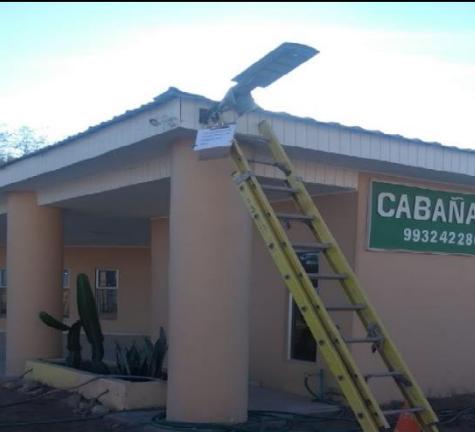
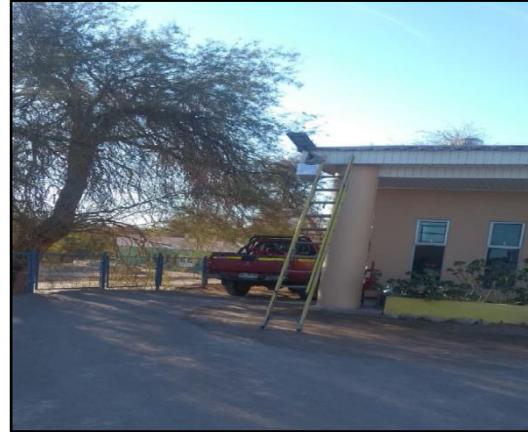
Registro 6	Fuente: Antecedente provisto por el titular en el documento denominado "Informe Luminarias 2021 QSH.pdf" (Anexo 4). Descripción del medio de prueba: Se observa en la imagen luminaria indicada como L-5, ubicada en la cabaña N°6 frente a la calle, el cual cuenta con un ángulo de instalación que propicia la emisión de luz al hemisferio superior.	Registro 7	Fuente: Antecedente provisto por el titular en el documento denominado "Informe Luminarias 2021 QSH.pdf" (Anexo 4). Descripción del medio de prueba: Se observa en la imagen luminaria indicada como L-6, ubicada en lateral a recepción, el cual cuenta con un ángulo de instalación que propicia la emisión de luz al hemisferio superior.

Registro 8	Fuente: Antecedente provisto por el titular en el documento denominado "Informe Luminarias 2021 QSH.pdf" (Anexo 4). Descripción del medio de prueba: Se observa en la imagen luminaria indicada como L-7, ubicada en lateral a recepción, el cual cuenta con un ángulo de instalación que propicia la emisión de luz al hemisferio superior.	Registro 9	Fuente: Antecedente provisto por el titular en el documento denominado "Informe Luminarias 2021 QSH.pdf" (Anexo 4). Descripción del medio de prueba: Se observa en la imagen luminaria indicada como L-8, ubicada en lateral a recepción, el cual cuenta con un ángulo de instalación que propicia la emisión de luz al hemisferio superior.

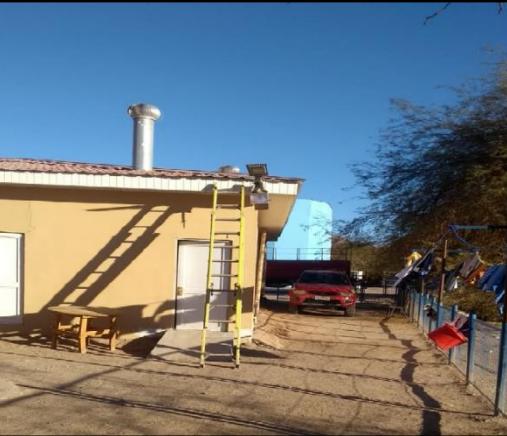
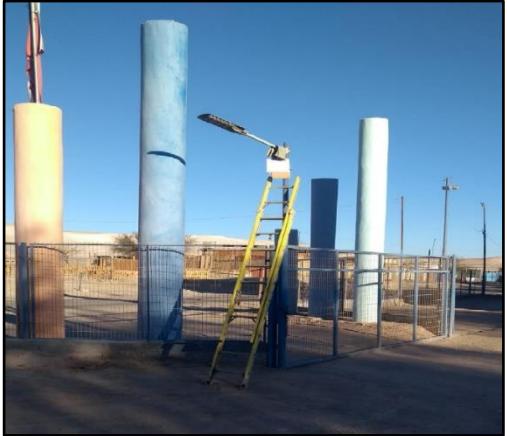
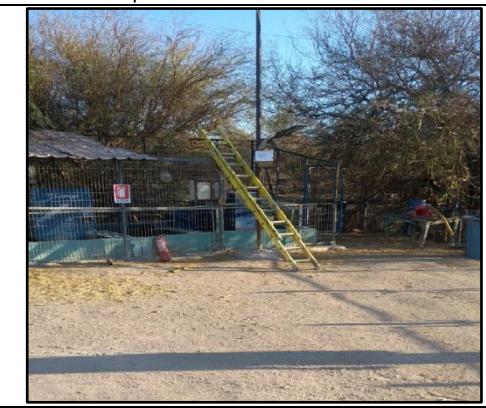
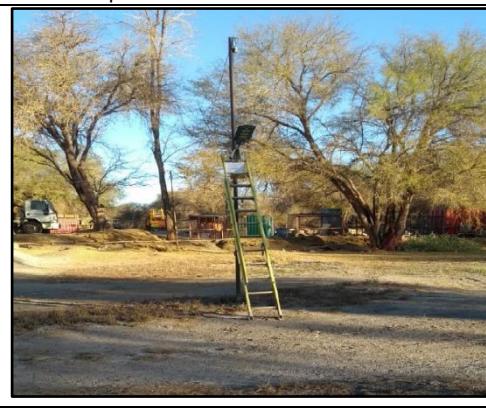
Registro 10	Fuente: Antecedente provisto por el titular en el documento denominado "Informe Luminarias 2021 QSH.pdf" (Anexo 4). Descripción del medio de prueba: Se observa en la imagen luminaria indicada como L-9, ubicada en frente a la cabaña N°7, el cual cuenta con un ángulo de instalación que propicia la emisión de luz al hemisferio superior.	Registro 11	Fuente: Antecedente provisto por el titular en el documento denominado "Informe Luminarias 2021 QSH.pdf" (Anexo 4). Descripción del medio de prueba: Se observa en la imagen luminaria indicada como L-10, ubicada en el portón de entrada, el cual cuenta con un ángulo de instalación que propicia la emisión de luz al hemisferio superior.

Registro 12	Fuente: Antecedente provisto por el titular en el documento denominado "Informe Luminarias 2021 QSH.pdf" (Anexo 4). Descripción del medio de prueba: Se observa en la imagen luminaria indicada como L-11, ubicada en sala generador, el cual cuenta con un ángulo de instalación que propicia la emisión de luz al hemisferio superior.	Registro 13	Fuente: Antecedente provisto por el titular en el documento denominado "Informe Luminarias 2021 QSH.pdf" (Anexo 4). Descripción del medio de prueba: Se observa en la imagen luminaria indicada como L-12, ubicada en mitad de camping, el cual cuenta con un ángulo de instalación que propicia la emisión de luz al hemisferio superior.

- Se eliminaron las luminarias L-11 y L-12.
- Las restantes 13 luminarias, a saber, L-1, L-2, L-3, L-4, L-5, L-6, L-7, L-8, L-9, L-10, L-13, L-14 y L-15, se les modificó el ángulo de instalación (ver **Registro 18, Registro 19, Registro 20, Registro 21, Registro 22, Registro 23, Registro 24, Registro 25, Registro 26, Registro 27, Registro 28, Registro 29 y Registro 30**), sin embargo, solo las luminarias L-13, L-14 y L-15, se encuentran instaladas 90° respecto a la vertical, mientras que las luminarias L-1, L-2, L-3, L-4, L-5, L-6, L-7, L-8, L-9 y L-10 poseen un ángulo inferior a 90°.

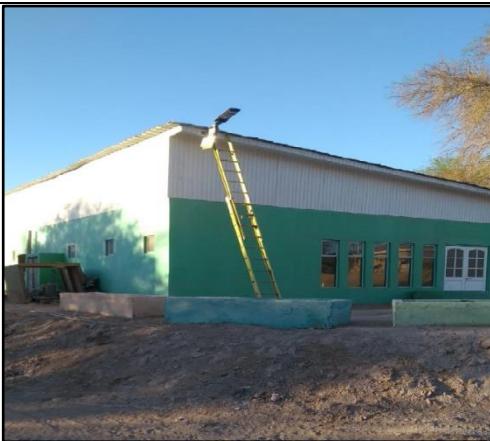
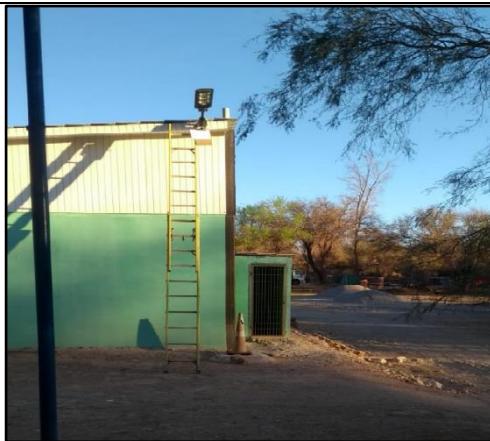
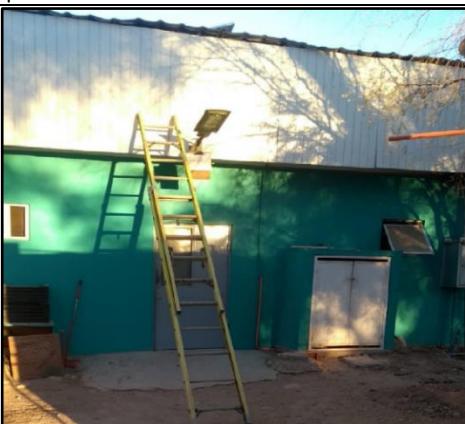
Registro 14	<p>Fuente: Antecedente provisto por el titular en el documento denominado "Informe Luminarias 2021 QSH.pdf" (Anexo 4).</p> <p>Descripción del medio de prueba: Se observa en la imagen luminaria indicada como L-13, ubicada en lateral piscina, el cual cuenta con un ángulo de instalación que propicia la emisión de luz al hemisferio superior.</p>	Registro 15	<p>Fuente: Antecedente provisto por el titular en el documento denominado "Informe Luminarias 2021 QSH.pdf" (Anexo 4).</p> <p>Descripción del medio de prueba: Se observa en la imagen luminaria indicada como L-14, ubicada en lateral piscina, el cual cuenta con un ángulo de instalación que propicia la emisión de luz al hemisferio superior.</p>

Registro 16	<p>Fuente: Antecedente provisto por el titular en el documento denominado "Informe Luminarias 2021 QSH.pdf" (Anexo 4).</p> <p>Descripción del medio de prueba: Se observa en la imagen luminaria indicada como L-15, ubicada en la puerta trasera del casino, el cual cuenta con un ángulo de instalación que propicia la emisión de luz al hemisferio superior.</p>	Registro 17	<p>Fuente: Antecedente provisto por el titular en el documento denominado "Certificado focos led 2.pdf" (Anexo 4).</p> <p>Descripción del medio de prueba: Se observa en la imagen (a), (b) y (c) la luminaria de marca Jie, modelo Solartech, tecnología Led, procedente desde China la cual fue sometida a las pruebas de ensayo para verificar el cumplimiento del D.S. N°43/2012 del MMA.</p>

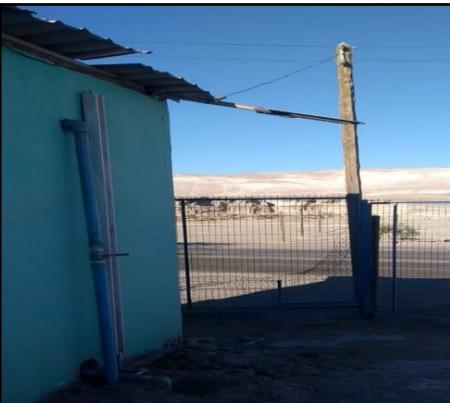
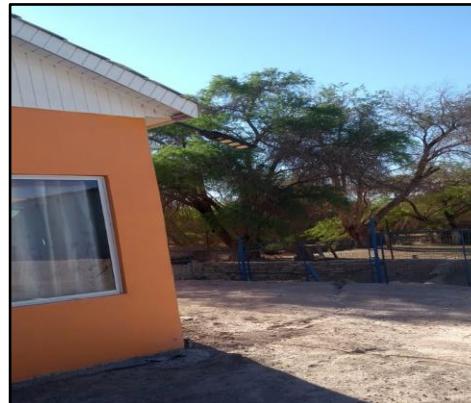
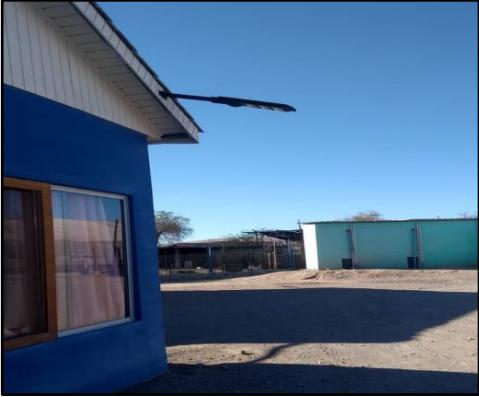
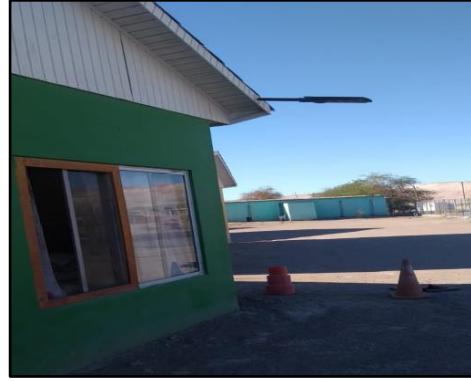
Registro 18	<p>Fuente: Antecedente provisto por el titular en el documento denominado "Informe Luminarias Octubre 2021 QSH.pdf" (Anexo 6).</p> <p>Descripción del medio de prueba: Se observa en la imagen luminaria indicada como L-1, a la cual se le modificó su ángulo de instalación de acuerdo con el requerimiento de esta Superintendencia, sin embargo, presenta un ángulo inferior a los 90° respecto al eje vertical.</p>	Registro 19	<p>Fuente: Antecedente provisto por el titular en el documento denominado "Informe Luminarias Octubre 2021 QSH.pdf" (Anexo 6).</p> <p>Descripción del medio de prueba: Se observa en la imagen luminaria indicada como L-2, a la cual se le modificó su ángulo de instalación de acuerdo con el requerimiento de esta Superintendencia, sin embargo, presenta un ángulo inferior a los 90° respecto al eje vertical.</p>

Registro 20	<p>Fuente: Antecedente provisto por el titular en el documento denominado "Informe Luminarias Octubre 2021 QSH.pdf" (Anexo 6).</p> <p>Descripción del medio de prueba: Se observa en la imagen luminaria indicada como L-3, a la cual se le modificó su ángulo de instalación de acuerdo con el requerimiento de esta Superintendencia, sin embargo, presenta un ángulo inferior a los 90° respecto al eje vertical.</p>	Registro 21	<p>Fuente: Antecedente provisto por el titular en el documento denominado "Informe Luminarias Octubre 2021 QSH.pdf" (Anexo 6).</p> <p>Descripción del medio de prueba: Se observa en la imagen luminaria indicada como L-4, a la cual se le modificó su ángulo de instalación de acuerdo con el requerimiento de esta Superintendencia, sin embargo, presenta un ángulo inferior a los 90° respecto al eje vertical.</p>

Finalmente esta Superintendencia verificó que las luminarias L-1, L-2, L-3, L-4, L-5, L-6, L-7, L-8, L-9 y L-10, cuentan con un ángulo de instalación inferior a 90° respecto a la vertical, sin embargo, la proyección de la luz incide hacia el suelo o hacia infraestructura presente en el recinto (cabañas, recepción, entre otros) y no hacia el plano superior, sumado a que la radiancia espectral se encuentra en cumplimiento a lo establecido en el artículo 7° del D.S. N° 43/2012, por cuanto, se cumple el objetivo de prevenir la contaminación lumínica de los cielos nocturnos.

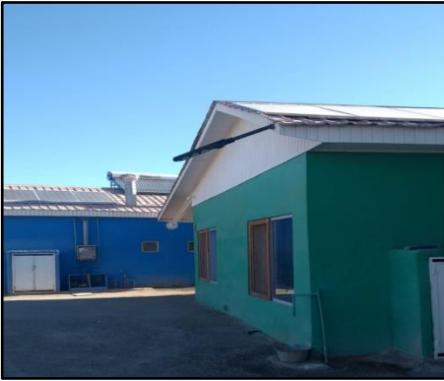
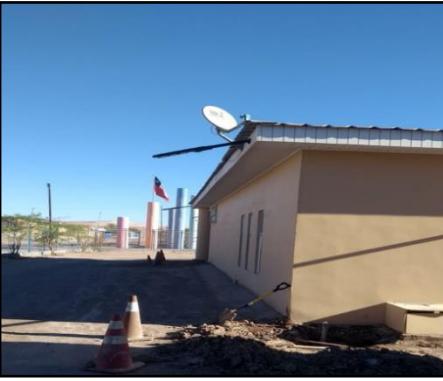
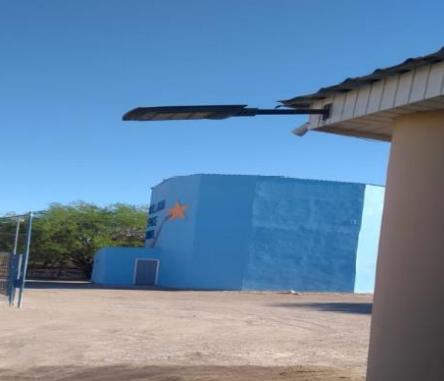
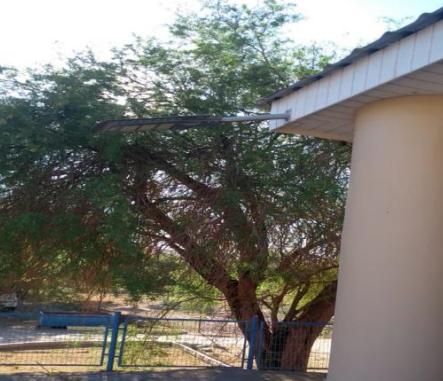
Registro 22	Fuente: Antecedente provisto por el titular en el documento denominado "Informe Luminarias Octubre 2021 QSH.pdf" (Anexo 6). Descripción del medio de prueba: Se observa en la imagen luminaria indicada como L-5, a la cual se le modificó su ángulo de instalación de acuerdo con el requerimiento de esta Superintendencia, sin embargo, presenta un ángulo inferior a los 90° respecto al eje vertical.	Registro 23	Fuente: Antecedente provisto por el titular en el documento denominado "Informe Luminarias Octubre 2021 QSH.pdf" (Anexo 6). Descripción del medio de prueba: Se observa en la imagen luminaria indicada como L-6, a la cual se le modificó su ángulo de instalación de acuerdo con el requerimiento de esta Superintendencia, sin embargo, presenta un ángulo inferior a los 90° respecto al eje vertical.

Registro 24	Fuente: Antecedente provisto por el titular en el documento denominado "Informe Luminarias Octubre 2021 QSH.pdf" (Anexo 6). Descripción del medio de prueba: Se observa en la imagen luminaria indicada como L-7, a la cual se le modificó su ángulo de instalación de acuerdo con el requerimiento de esta Superintendencia, sin embargo, presenta un ángulo inferior a los 90° respecto al eje vertical.	Registro 25	Fuente: Antecedente provisto por el titular en el documento denominado "Informe Luminarias Octubre 2021 QSH.pdf" (Anexo 6). Descripción del medio de prueba: Se observa en la imagen luminaria indicada como L-8, a la cual se le modificó su ángulo de instalación de acuerdo con el requerimiento de esta Superintendencia, sin embargo, presenta un ángulo inferior a los 90° respecto al eje vertical.

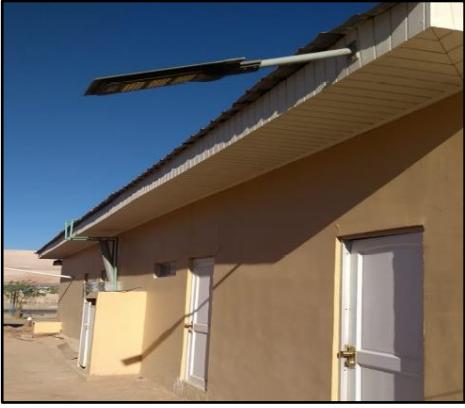
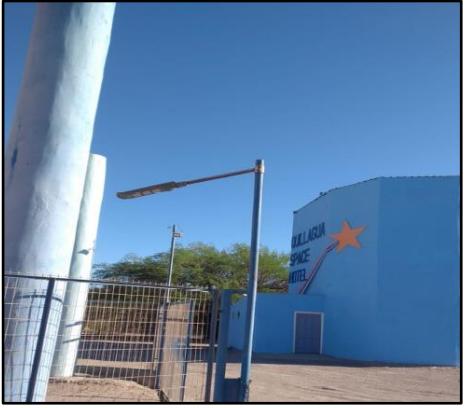
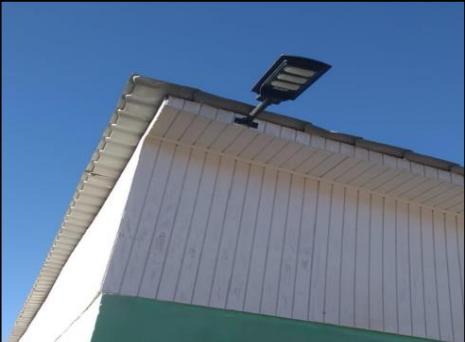
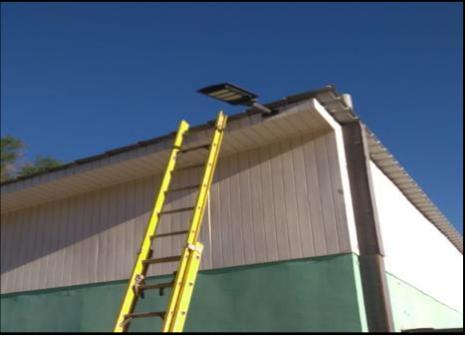
Registro 26	<p>Fuente: Antecedente provisto por el titular en el documento denominado "Informe Luminarias Octubre 2021 QSH.pdf" (Anexo 6).</p> <p>Descripción del medio de prueba: Se observa en la imagen luminaria indicada como L-9, a la cual se le modificó su ángulo de instalación de acuerdo con el requerimiento de esta Superintendencia, sin embargo, presenta un ángulo inferior a los 90° respecto al eje vertical.</p>	Registro 27	<p>Fuente: Antecedente provisto por el titular en el documento denominado "Informe Luminarias Octubre 2021 QSH.pdf" (Anexo 6).</p> <p>Descripción del medio de prueba: Se observa en la imagen luminaria indicada como L-10, a la cual se le modificó su ángulo de instalación de acuerdo con el requerimiento de esta Superintendencia, sin embargo, presenta un ángulo inferior a los 90° respecto al eje vertical.</p>

Registro 28	<p>Fuente: Antecedente provisto por el titular en el documento denominado "Informe Luminarias Octubre 2021 QSH.pdf" (Anexo 6).</p> <p>Descripción del medio de prueba: Se observa en la imagen luminaria indicada como L-13, a la cual se le modificó su ángulo de instalación de acuerdo con el requerimiento de esta Superintendencia, en cumplimiento con el artículo 6° del D.S. N°43/2012.</p>	Registro 29	<p>Fuente: Antecedente provisto por el titular en el documento denominado "Informe Luminarias Octubre 2021 QSH.pdf" (Anexo 6).</p> <p>Descripción del medio de prueba: Se observa en la imagen luminaria indicada como L-14, a la cual se le modificó su ángulo de instalación de acuerdo con el requerimiento de esta Superintendencia, en cumplimiento con el artículo 6° del D.S. N°43/2012.</p>

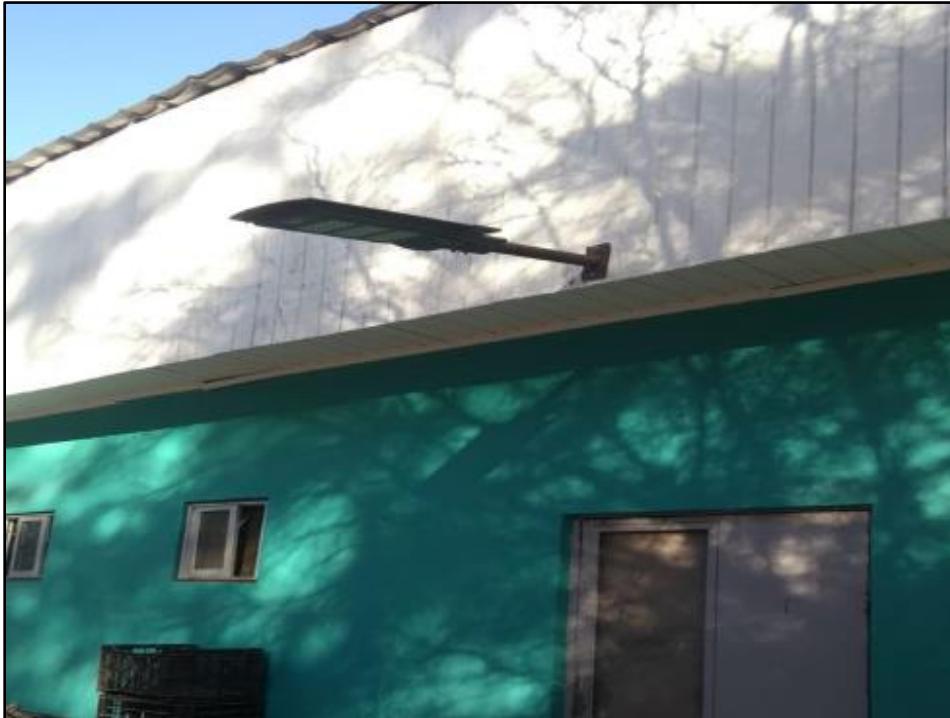
Registro 30 | **Fuente:** Antecedente provisto por el titular en el documento denominado "Informe Luminarias Octubre 2021 QSH.pdf" (Anexo 6).

Descripción del medio de prueba: Se observa en la imagen luminaria indicada como L-15, a la cual se le modificó su ángulo de instalación de acuerdo con el requerimiento de esta Superintendencia, en cumplimiento con el artículo 6° del D.S. N°43/2012.
