**INFORME TÉCNICO DE FISCALIZACIÓN AMBIENTAL  
PROGRAMA RCA 2021**

**DFZ-2021-614-VIII-RCA**

**PLANTA MULTIEXPORT – CORONEL  
(UF 49704)**

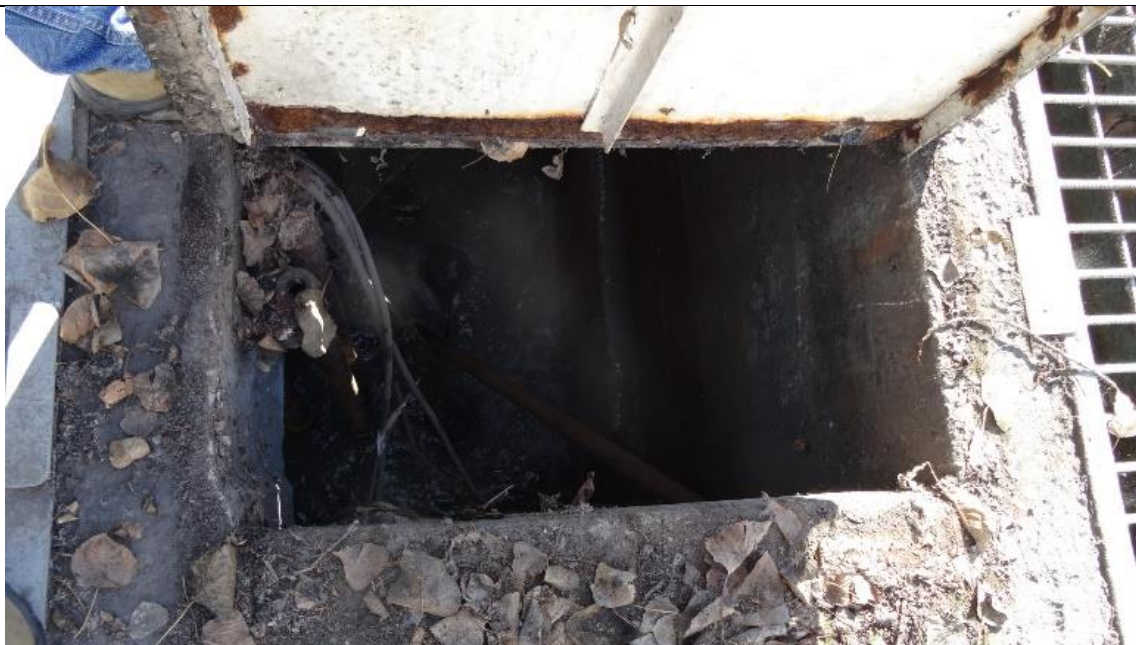
**Fotografía 1.**

**Descripción del medio de prueba:** En la imagen se observa la cámara de retención de residuos sólidos del sistema de tratamiento de riles.

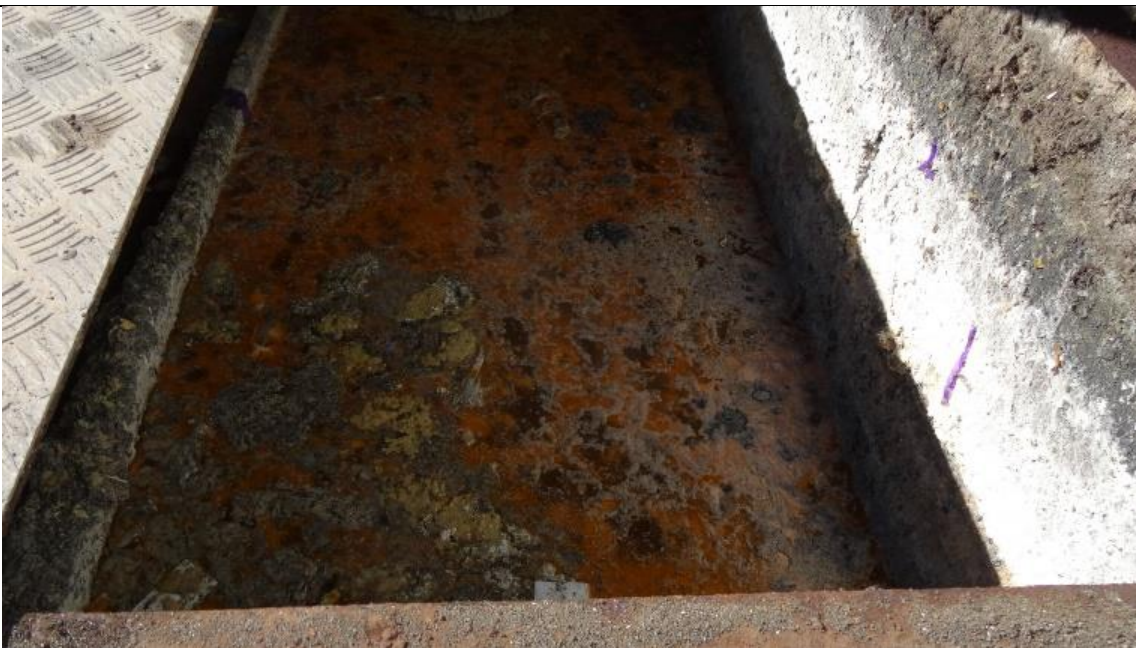
**Fotografía 2.**

**Descripción del medio de prueba:** En la imagen se observa la cámara desgrasadora del sistema de tratamiento de riles.

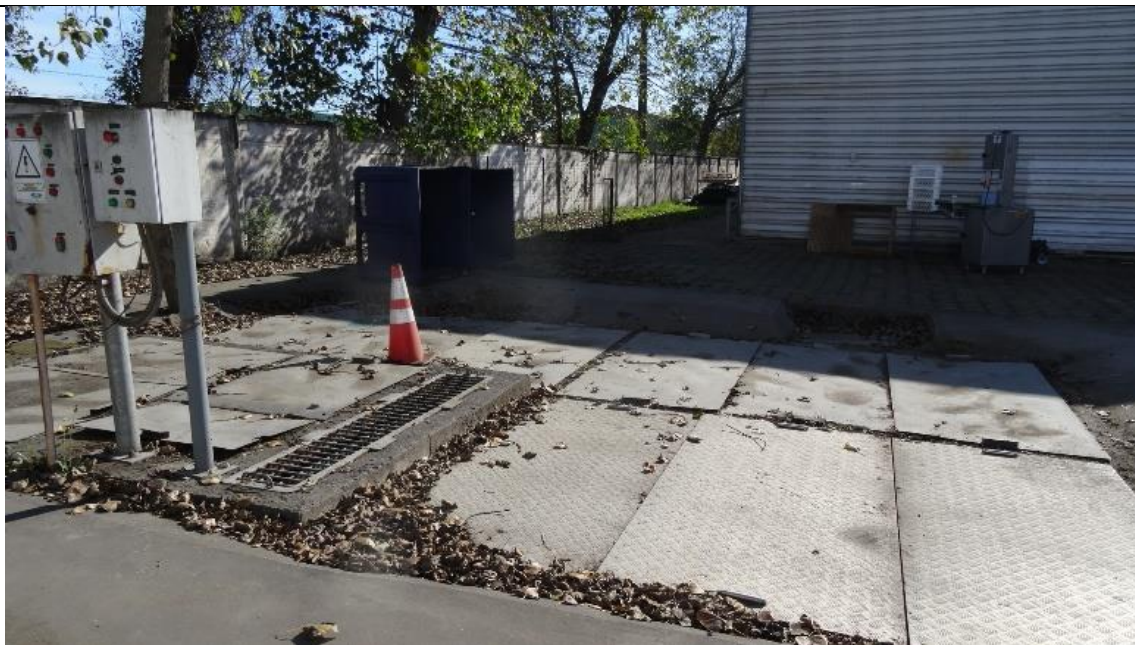
| <b>Fotografía 3.</b> | <b>Fecha:</b> 27-04-2021 | |

| <b>Descripción del medio de prueba:</b> En la imagen se observa el exterior de la cámara de aireación y de carga del sistema de tratamiento de riles. | | |

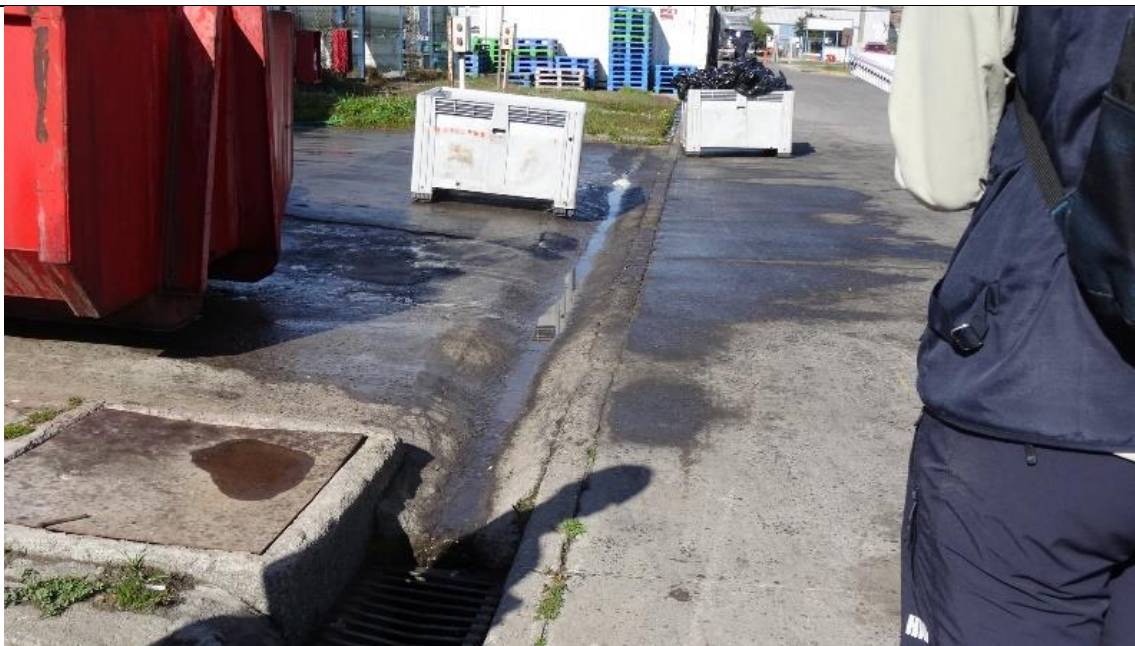
| <b>Fotografía 4.</b> | <b>Fecha:</b> 27-04-2021 | |

Además de lo anterior, se constató que los riles producidos por los lavados de los estanques en el sector de almacenamiento de residuos sólidos son efectivamente dirigidos hacia el sistema de tratamiento de Riles de la empresa.

| <b>Descripción del medio de prueba:</b> En la imagen se observa los residuos líquidos provenientes del lado de estanques en el sector de almacenamiento de residuos sólidos. | | |
