**INFORME TÉCNICO DE FISCALIZACIÓN AMBIENTAL**

**Programa de Cumplimiento**

**FÁBRICA DE CAJONES SONIA LOVERA TUPA**

**DFZ-2021-3057-XV-PC**

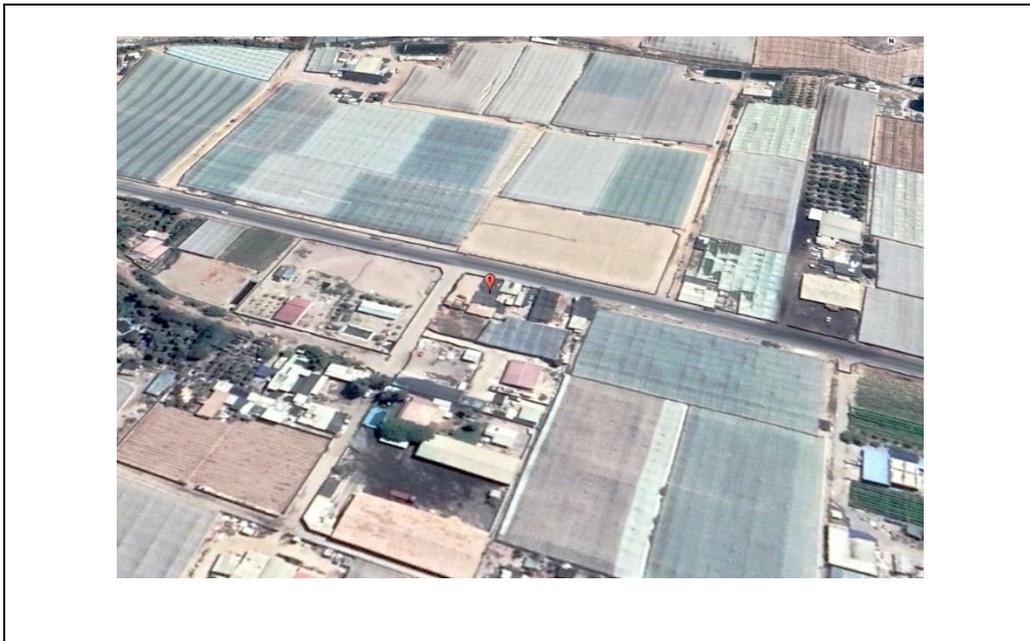
##### 4.1.2.2 Esquema de recorrido

N° de estación	Nombre/ Descripción de estación
1	Cajonera / Interior de la fábrica de cajones Sonia Lovera Tupa

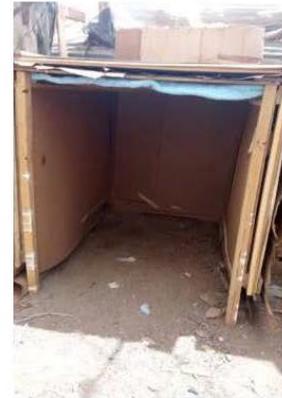
**Imagen 1.** Fuente: Documento "EVIDENCIA FOTOGRÁFICA CUMPLIMIENTO.pdf" (Ver Anexo N° 4)

CONFECCIÓN DE CAPSULA  
PARA COMPRESOR

**Descripción del medio de prueba:**  
Registro fotográfico presentado por el titular

<p>1) En documento denominado “EVIDENCIA FOTOGRÁFICA CUMPLIMIENTO.pdf” compuesto de cuatro hojas se presentan dos fotografías por cada una sin fechas ni georreferenciación tituladas como: “Confección de capsula para compresor” (Ver imagen N° 1), postura de pared y tapado de espuma(Ver imagen N° 2), confección de puerta para capsula (Ver imagen N° 3) y boleta de compra de materias primas(Ver imagen N°4 ), observando en las últimas dos fotografías boletas de SODIMAC S.A. de fecha 25 de octubre de 2021 (Ver imagen N° 4).</p> <p>2) En documento denominado “ACTA FISCALIZACION FIRMADA.pdf”, compuesto de cuatro hojas, corresponde al acta de inspección ambiental de fecha 25 de octubre de 2021, firmada por la Sra. Sonia Lovera Tupa, representante legal de la unidad fiscalizable.</p> <p>3) No presentó fichas o informes técnicos de la implementación de la acción.</p> <p>D. Finalmente; el Sr. Carlos Hernández Astudillo, representante del titular de la unidad fiscalizable, presentó a través de un correo electrónico de fecha 12 de noviembre de 2021 (Ver anexo N° 5) los documentos detallados en numerales 1) y 2) del literal C. precedente; presentando además, carta de fecha 10 de noviembre de 2021, en la cual informó textualmente lo siguiente:</p> <p><i>“Por motivos de quiebres de stock, alza de precios e inexistencia del producto en ferreterías y barracas, se cambió la materia prima indicada en Programa de Cumplimiento OCB de 15mm por madera de 1” por 4” pulgadas, existente en nuestras instalaciones, la cual es usada como materia prima en la confección de cajones, así dando un segundo uso a esta materia prima.</i></p> <p><i>Cambio de materia prima de espuma acústica, lana de fibra de vidrio o lana fibra natural, por aislante de fibra de poliéster, por</i></p>

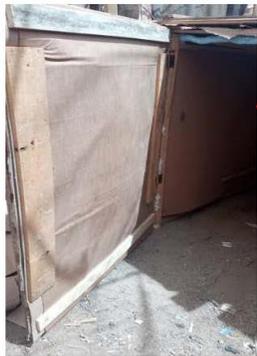
**Imagen 2.** Fuente: Documento "EVIDENCIA FOTOGRÁFICA CUMPLIMIENTO.pdf" (Ver Anexo N° 4)

POSTURA DE PARED Y  
TAPADO DE ESPUMA.

**Descripción del medio de prueba:**  
Registro fotográfico presentado por el titular

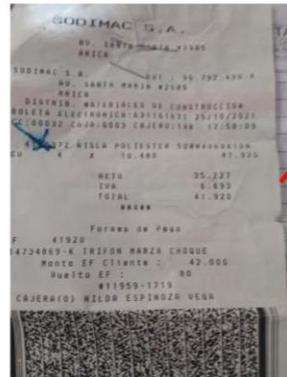
**Imagen 4.** Fuente: Documento "EVIDENCIA FOTOGRÁFICA CUMPLIMIENTO.pdf" (Ver Anexo N° 4)

**BOLETA DE COMPRA DE  
MATERIAS PRIMAS**

**Descripción del medio de prueba:**  
Registro fotográfico presentado por el titular
