## INFORME TÉCNICO DE FISCALIZACIÓN AMBIENTAL

“LACTOSUEROS”

DFZ-2021-1839-X-RCA

SEPTIEMBRE 2021

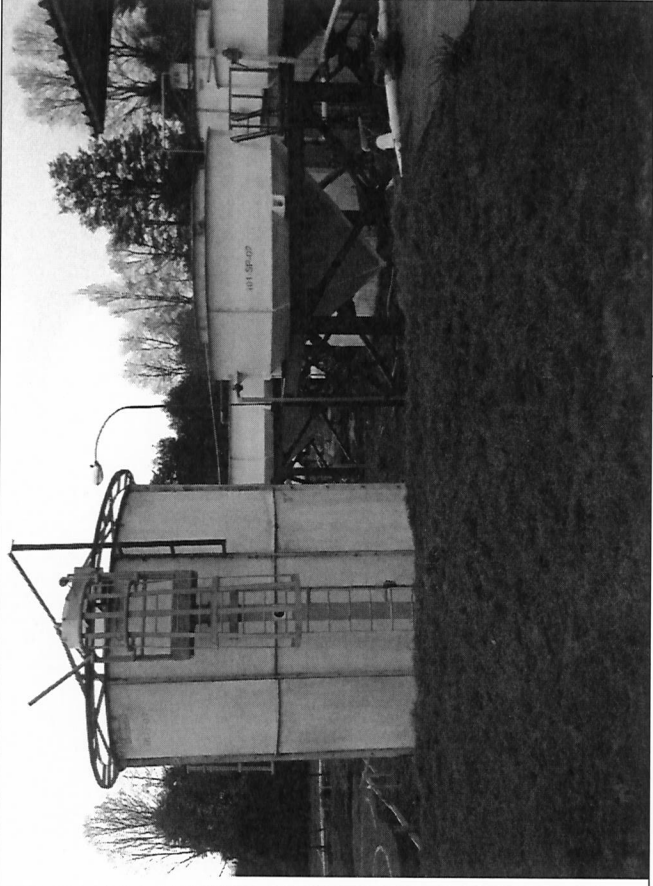
Fotografía 2.

Descripción del medio de prueba: Sedimentador y biofiltro primario.

- b. La PTRiles consta de las siguientes unidades de tratamiento: ecualizador enterrado provisto de bombas, aireadores y sensores de nivel, conos sedimentadores primarios y secundarios, biofiltros primarios y secundarios, 1 digestor central, ozono y descarga a estero Futallayllay.

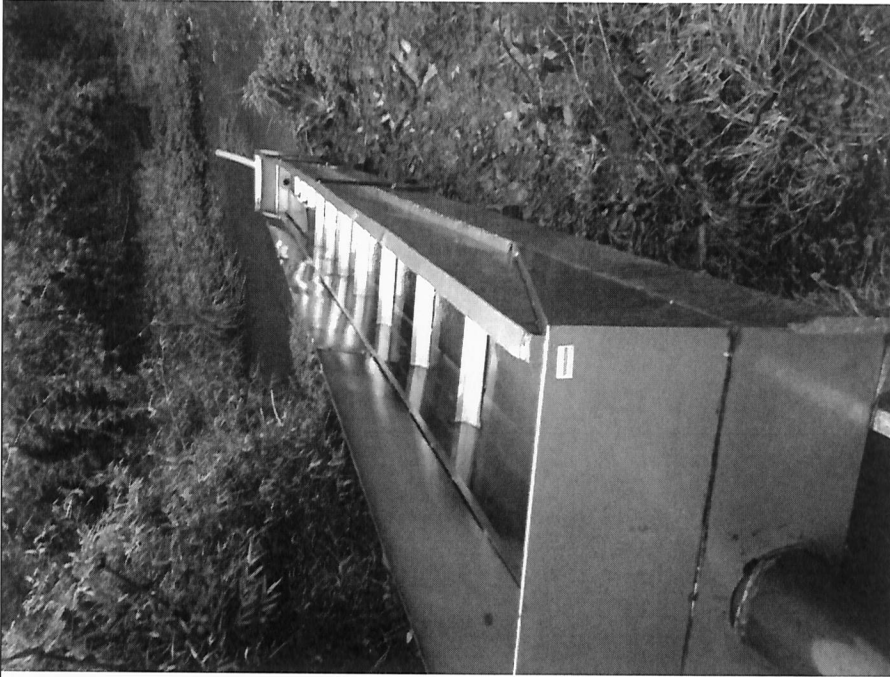
Fotografía 6.

Descripción del medio de prueba: Escalera utilizada para la descarga de riles de manera escalonada hacia el estero Futallaylay.

- g. La descarga propiamente tal está ubicada a unos 50 metros de la PTRiles y consiste en un ducto de PVC color celeste transversal a la dirección del curso de agua que de forma previa baja a través de una escalera con una pendiente aproximada de 45° grados con la finalidad de disminuir el impacto de la descarga sobre el estero Futallayllay.

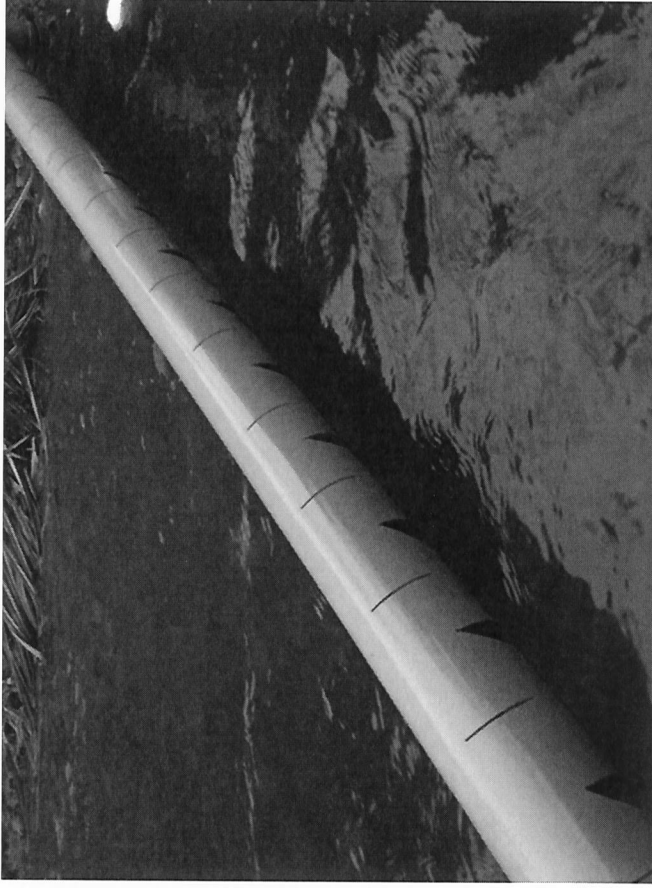
Fotografía 7.

Descripción del medio de prueba: Punto de descarga del efluente tratado de Lactosueros.

- h. Al momento de la fiscalización no hay descarga de efluente tratado en el estero Futallayllay y se está realizando la campaña de invierno asociada al plan de seguimiento ambiental comprometido por el titular.

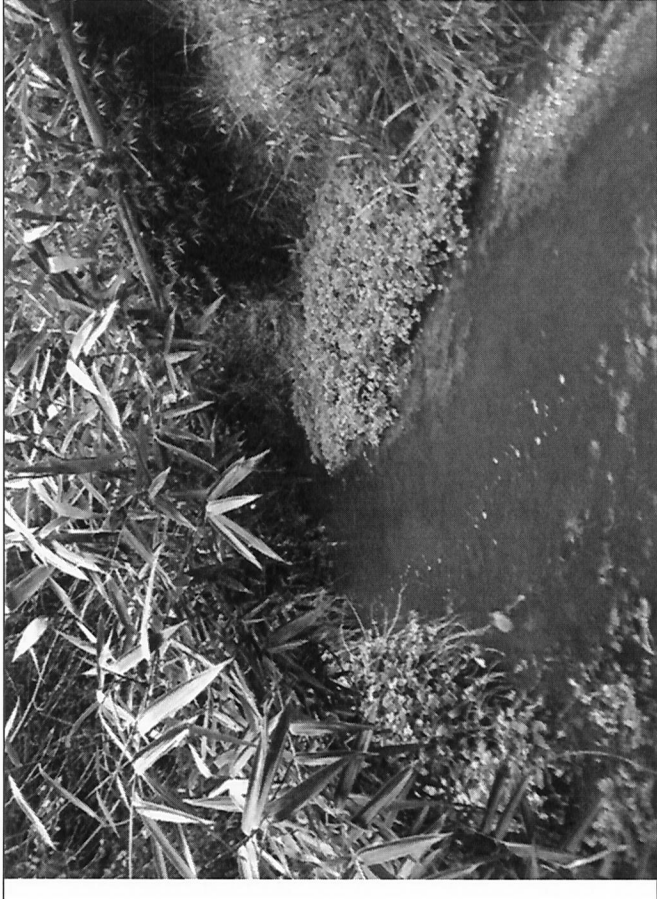
**Fotografía 8.**

**Descripción del medio de prueba:** Estero Futallaylay aguas arriba de la descarga de Lactosueros se observa agua superficial transparente.

- f. Durante el trayecto efectuado aguas arriba y aguas abajo de la descarga este último en unos 75 metros respecto al punto de descarga se observó un curso de agua con u caudal importante producto de las últimas precipitaciones, tanto aguas arriba y abajo del estero Futallayllay presentó un agua sin olor, limpia y translúcida.

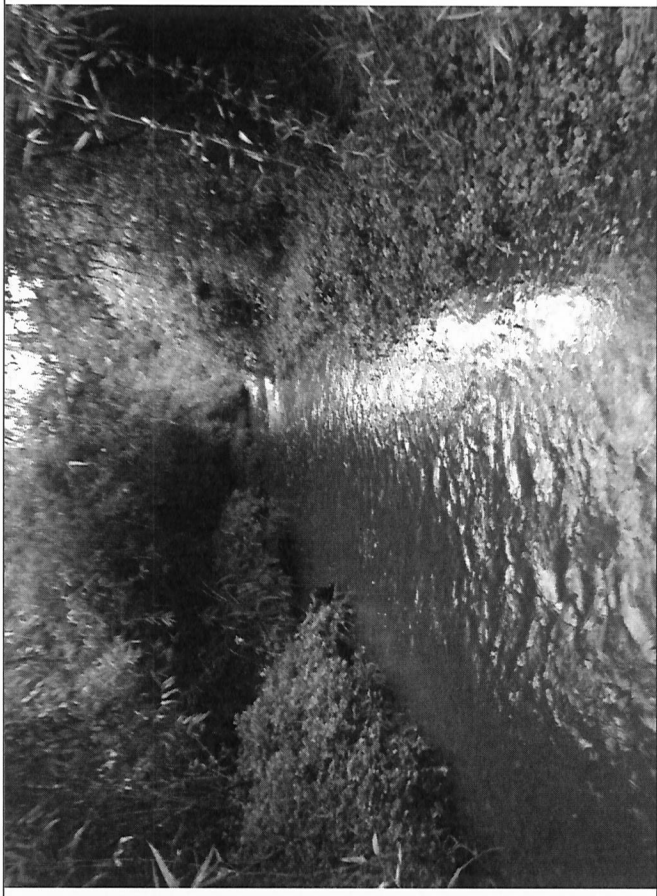
**Fotografía 9.**

**Descripción del medio de prueba:** Estero Futallaylay a unos 75 metros aguas abajo de la descarga de Lactosueros se observa agua superficial transparente.
