INFORME TÉCNICO DE FISCALIZACIÓN AMBIENTAL

PUERTO CENTRAL

DFZ-2021-531-V-RCA

Septiembre 2021

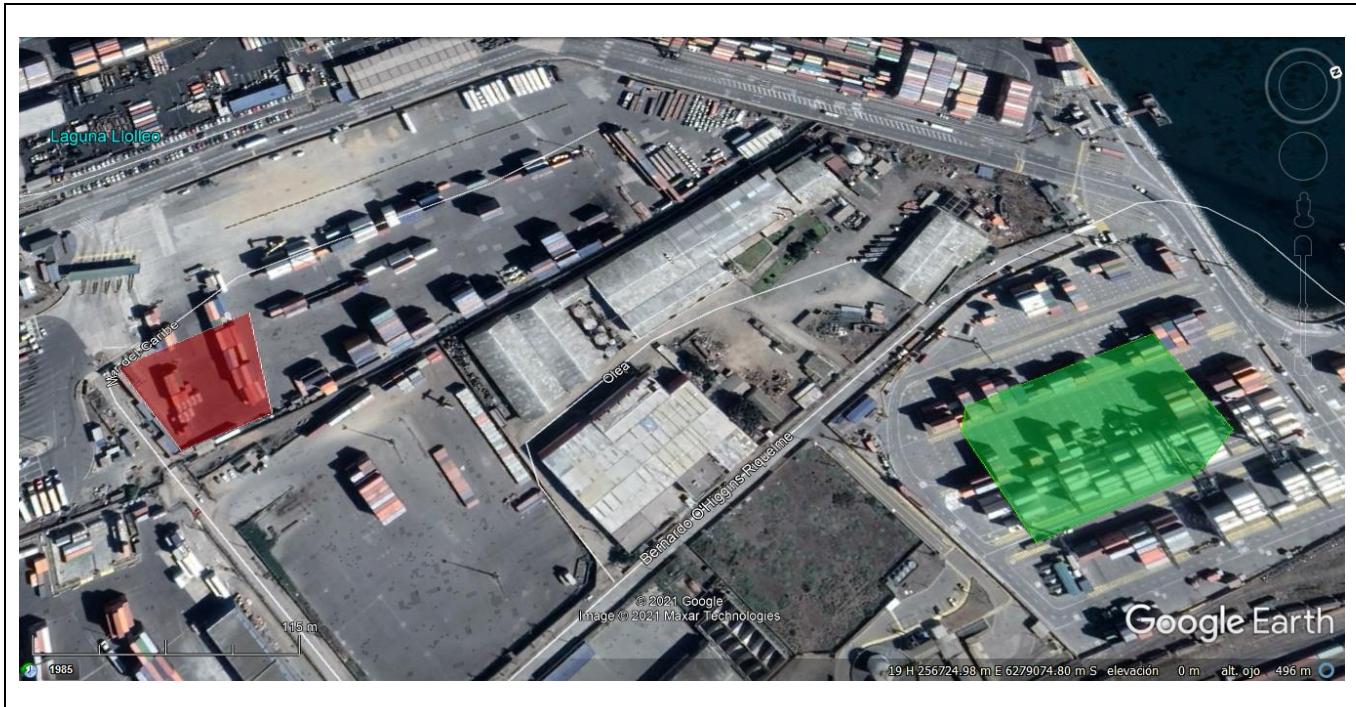
4.3.2 Esquema de recorrido

Nº de estación	Nombre del sector	Descripción estación
1	Sala de reuniones	Lugar de reunión con titular para la información y detalle de la actividad.
2	Patio Tebas	Manejo de MERPEL IMO y equipos para control de emergencias.
3	Patio O'Higgins	Manejo de MERPEL IMO y equipos para control de emergencias.

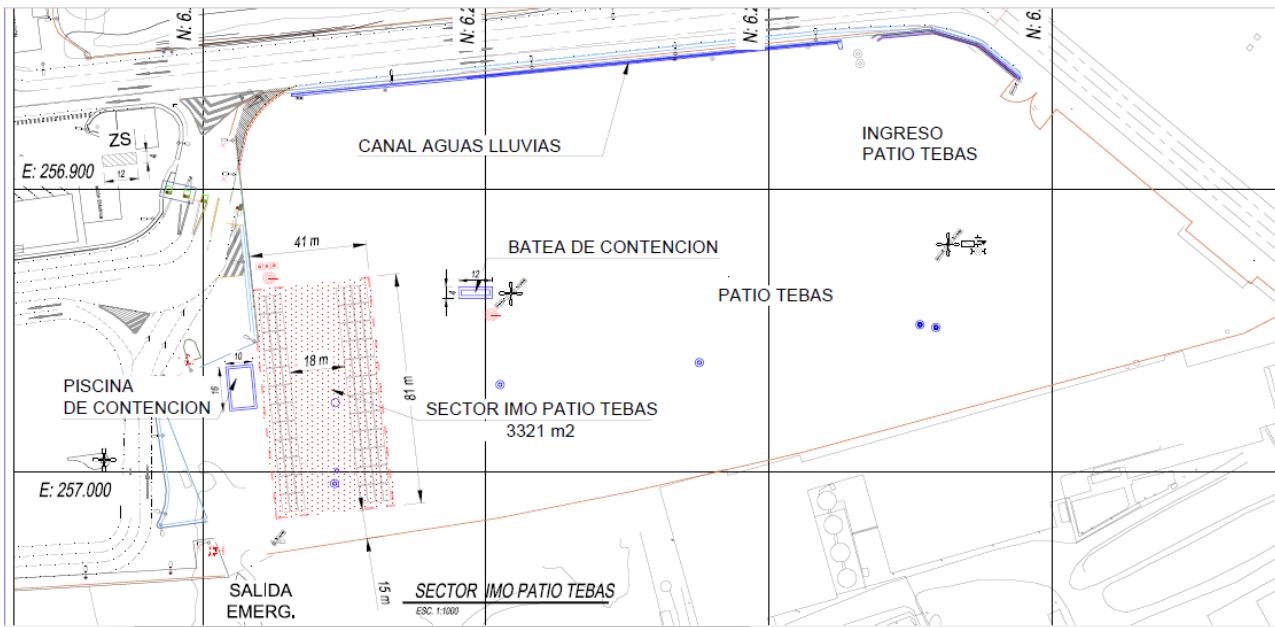
Imagen N° 1

Descripción del medio de prueba: Layout Patio Tebas

(Fuente: "Plano ubicación de sectores de cargas Peligrosas Puerto Central", Anexo B carta DP WORLD GG N° 54/2021)

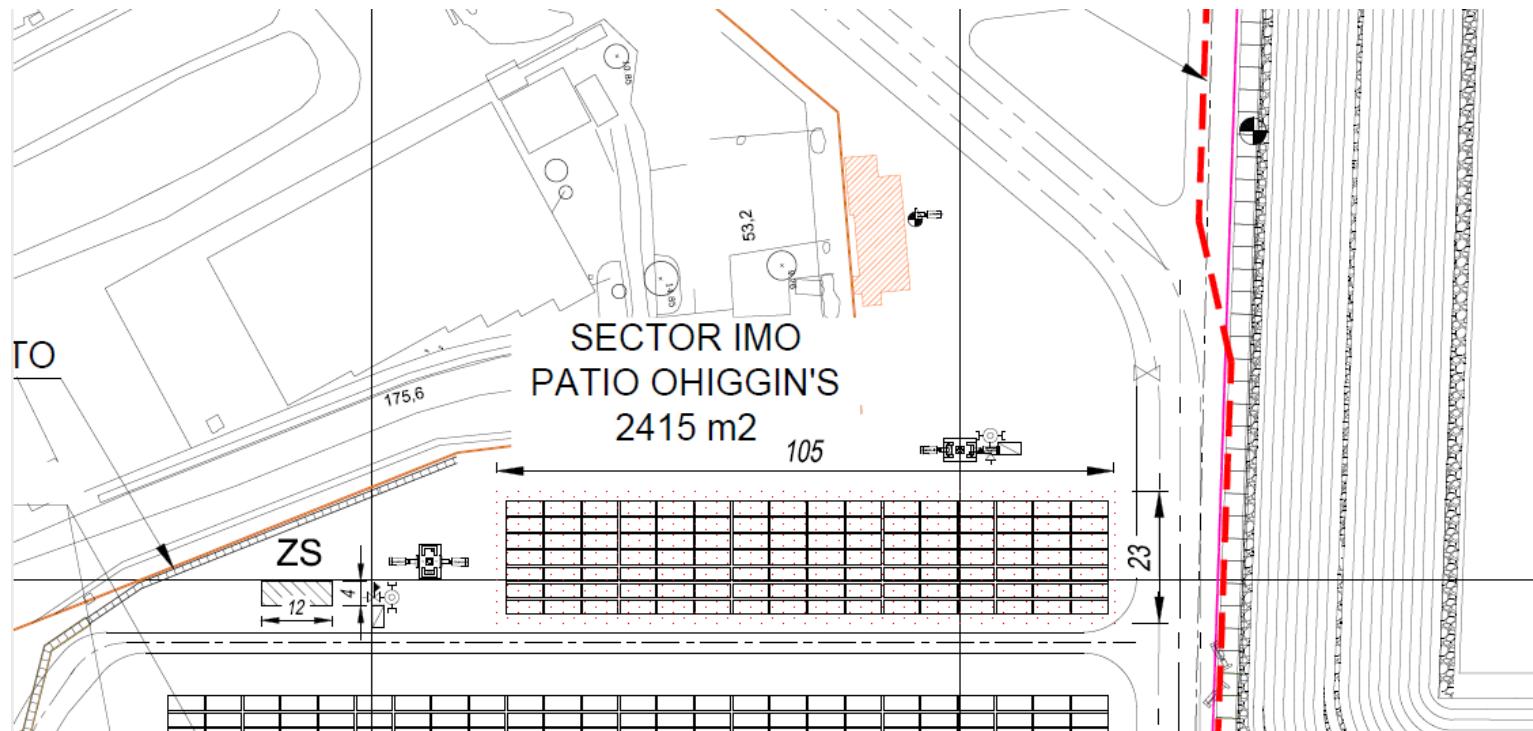
Imagen N° 2

Descripción del medio de prueba: Layout Patio O'Higgins

(Fuente: "Plano ubicación de sectores de cargas Peligrosas Puerto Central", Anexo B carta DP WORLD GG N° 54/2021)

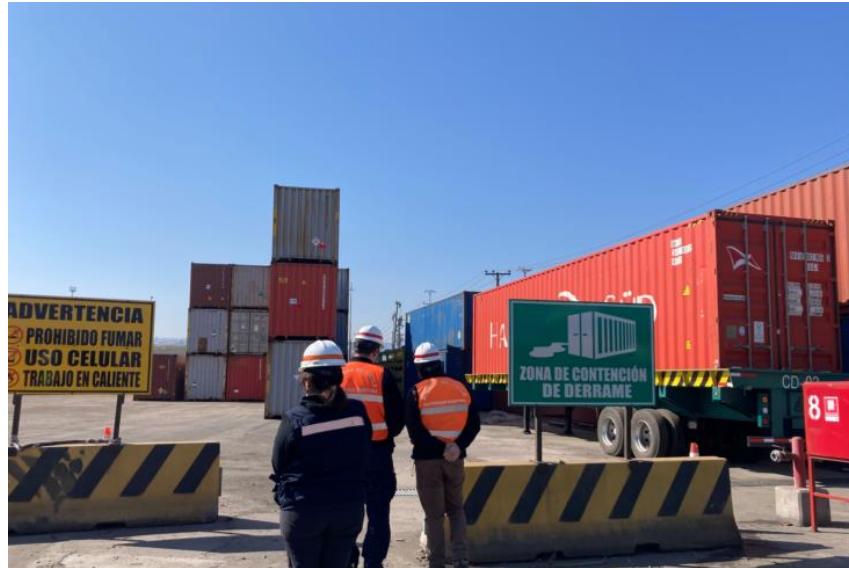
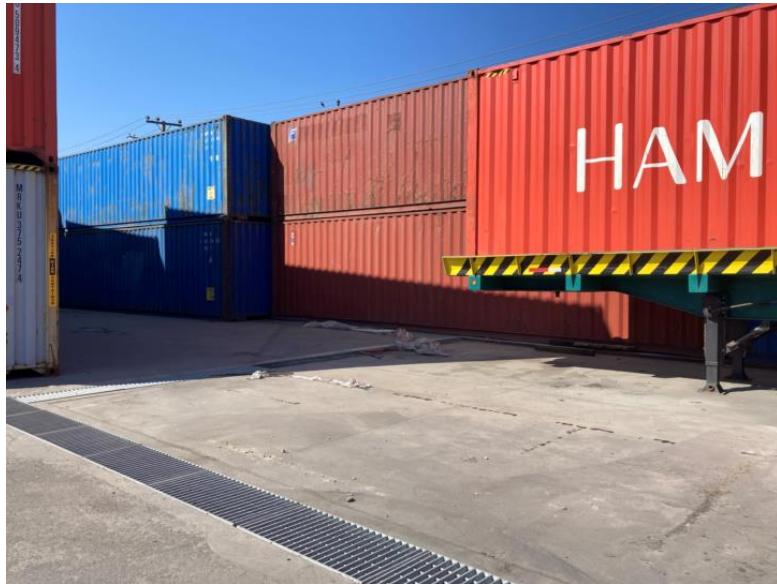
- Respecto del Patio Tebas se constató la piscina de contención, con capacidad para 2 contenedores de 40 pies. La batea de emergencia de este patio, se encontraba con un contenedor derramando carga general (detergente) y se realizó una prueba a la red de incendios, constatándose operativa. (Fotografías N° 1 a N° 3)

Fotografía N° 1	Fecha: 10 de agosto de 2021	Fotografía N° 2	Fecha: 10 de agosto de 2021
Coordinadas UTM DATUM WGS84 HUSO 19	Norte: 6.279.110 Este: 256.968	Coordinadas UTM DATUM WGS84 HUSO 19	Norte: 6.279.110 Este: 256.968
Descripción del medio de prueba: Piscina de contención de derrames y batea de emergencia con contenedor derramando carga general (no IMO) en Patio Tebas.		Descripción del medio de prueba: Piscina de contención y batea de emergencia con contenedor derramando carga general (no IMO) en Patio Tebas.

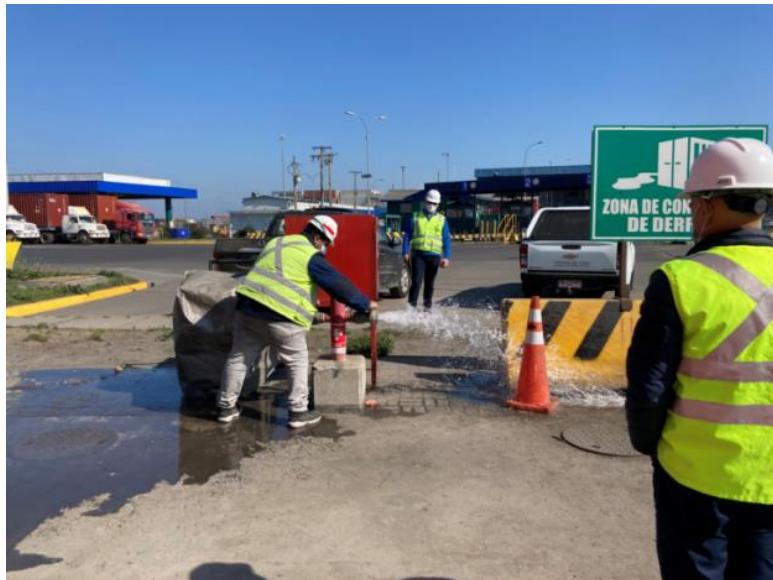
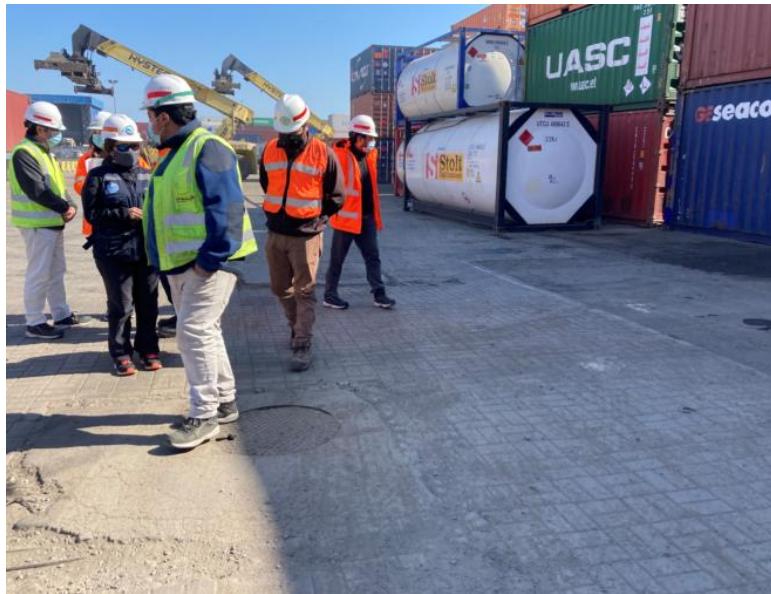
- se constató que el piso del lugar del almacenamiento de los contenedores, se encontraba con roturas, desgastes, incluso zonas del piso estilo adoquines. El piso estilo adoquín se encontraba rodeando una cámara, presumiblemente de aguas lluvias. Al respecto, Sr. Martínez, Encargado en Prevención de Riesgos, indicó que se encuentran trabajando en impermeabilizar el piso de los patios de almacenamiento de cargas peligrosas. (Fotografía N° 4)

Fotografía N° 3	Fecha: 10 de agosto de 2021	Fotografía N° 4	Fecha: 10 de agosto de 2021
Coordenadas UTM DATUM WGS84 HUSO 19	Norte: 6.279.110	Coordenadas UTM DATUM WGS84 HUSO 19	Norte: 6.279.152
Descripción del medio de prueba: Red de incendios operativa en patio Tebas.		Descripción del medio de prueba: Piso del patio Tebas, con rotura y desgaste, aledaño a una cámara de agua.

A través del acta de inspección ambiental, se solicitó al titular, en el contexto de la pregunta 10 de la Adenda de la RCA 48-2018, adjuntar los medios verificadores (órdenes de compra, de trabajo, facturas, etc) que den cuenta del mejoramiento del patio Tebas, así como de la impermeabilización de los pisos de ambos patios de almacenamiento.

A través de carta DP WORLD GG N° 90/2021, de fecha 24 de agosto de 2021 (Anexo N° 6), el titular proporcionó en el Anexo 3 de su circular antecedentes relativos a órdenes de compra e informes asociados a las mejoras del patio Tebas, los que fueron derivados a la Gobernación Marítima de San Antonio para su análisis mediante Ord. N° 524 SMA VALPO de fecha 31 de agosto de 2021 (Anexo N° 7), servicio que remitió su respuesta a través del ORD. G.M.S.A. N° 12600/22 VRS de fecha 14 de septiembre de 2021 (Anexo N° 8), indicando en término generales que “procedió a acreditar que cumplió con los compromisos ambientales adquiridos a través de la RCA 48/2018” y en particular para lo solicitado, indicó lo siguiente:

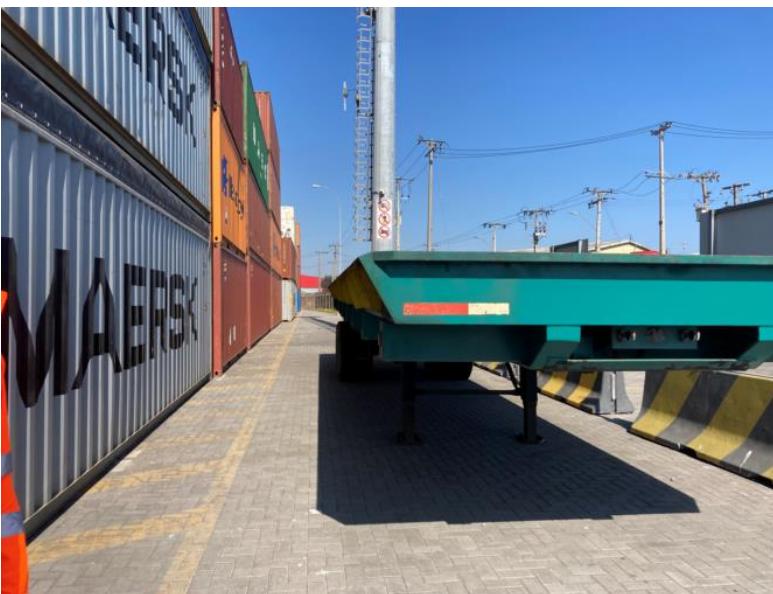
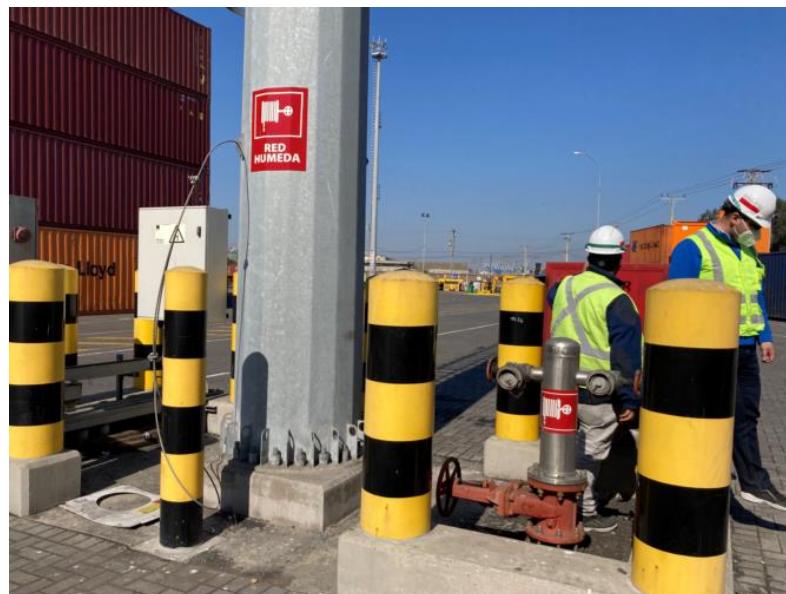
- Respecto del Patio O'Higgins, Se constató presencia de batea de emergencia, la red de incendios y el piso en este sector se visualiza del tipo adoquín y sin evidencia de roturas y desgaste. (Fotografías N° 5 y N° 6)

Fotografía N° 5	Fecha: 10 de agosto de 2021	Fotografía N° 6	Fecha: 10 de agosto de 2021
Coordinadas UTM DATUM WGS84 HUSO 19	Norte: 6.279.622 Este: 257.078	Coordinadas UTM DATUM WGS84 HUSO 19	Norte: 6.279.622 Este: 257.078
Descripción del medio de prueba: Batea de emergencia en Patio O'Higgins.		Descripción del medio de prueba: Red de incendios en patio O'Higgins.

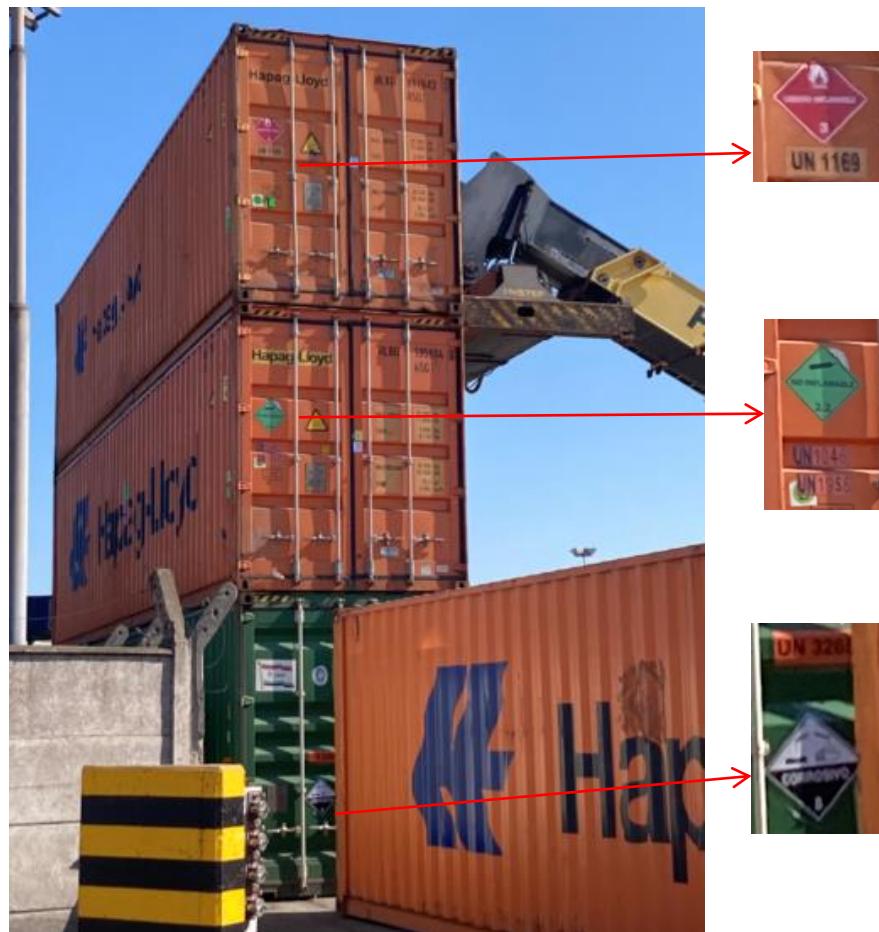
Fotografía N° 7

En el patio Tebas, los contenedores estaban apilados hasta 3 niveles y en este apilamiento, en algunas ocasiones no obedecían a la misma clase. Ejemplos de ello: primer nivel clase 8, segundo nivel clase 2 y tercer nivel clase 2; primer nivel clase 2, segundo nivel clase 8 y tercer nivel sin clase; primer nivel clase 9, segundo nivel clase 8 y tercer nivel sin clase. Asimismo, en un gran número de contenedores, con ausencia de etiqueta de la numeración ONU. (Fotografías N° 7 a N° 9).

Descripción del medio de prueba: En patio Tebas, unidades IMO apiladas de a tres, con clases 8, 2.2 y 3.

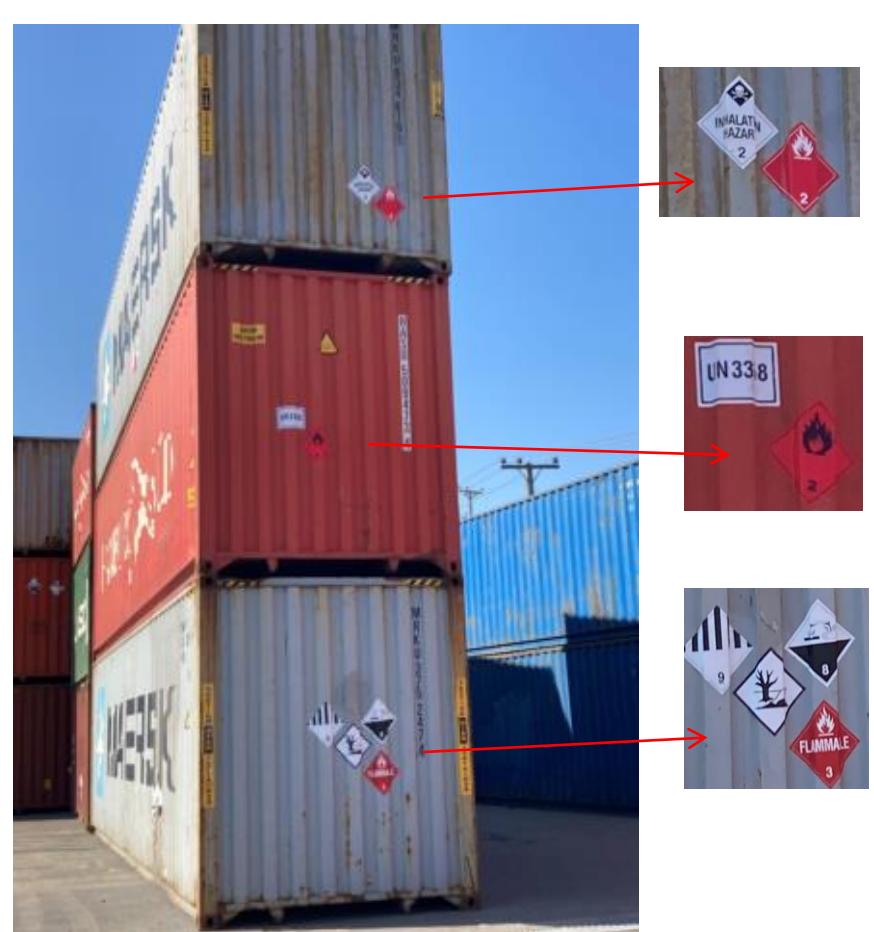
Fotografía N° 8

Descripción del medio de prueba: En patio Tebas, unidades IMO apiladas de a tres, con clases 2, 2 y 3, 8 y 9. Asimismo, no cuentan con identificación UN en todas sus caras.

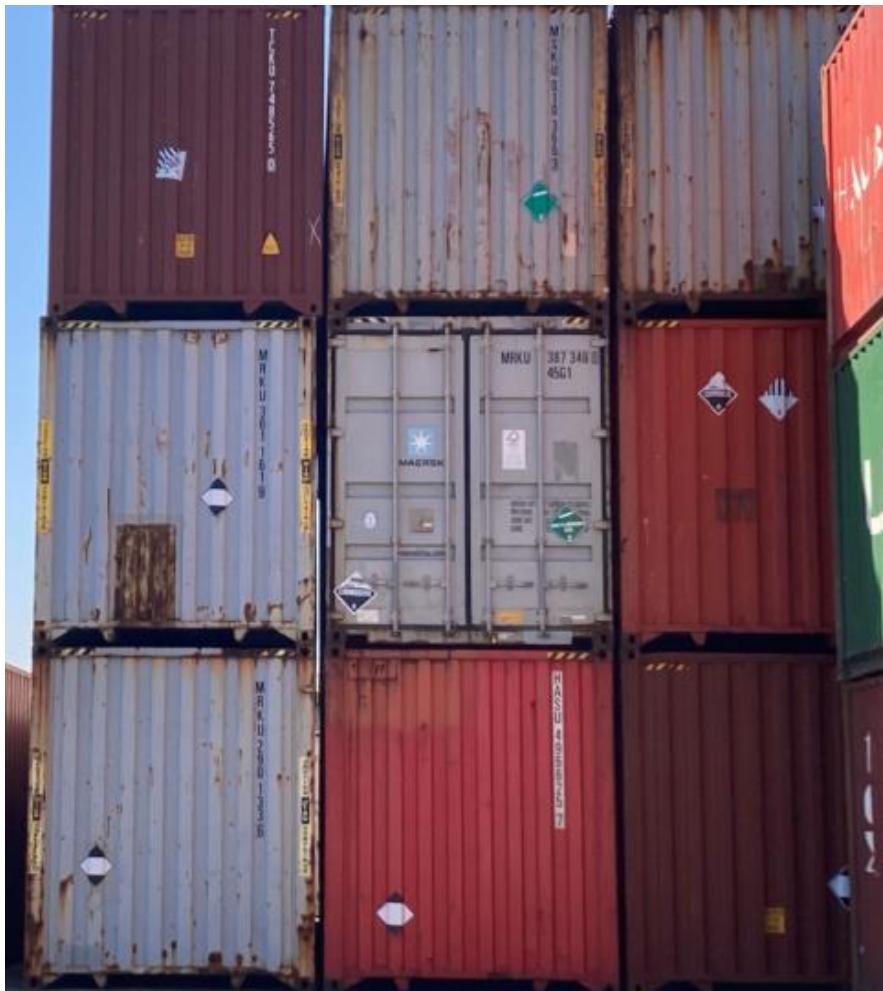
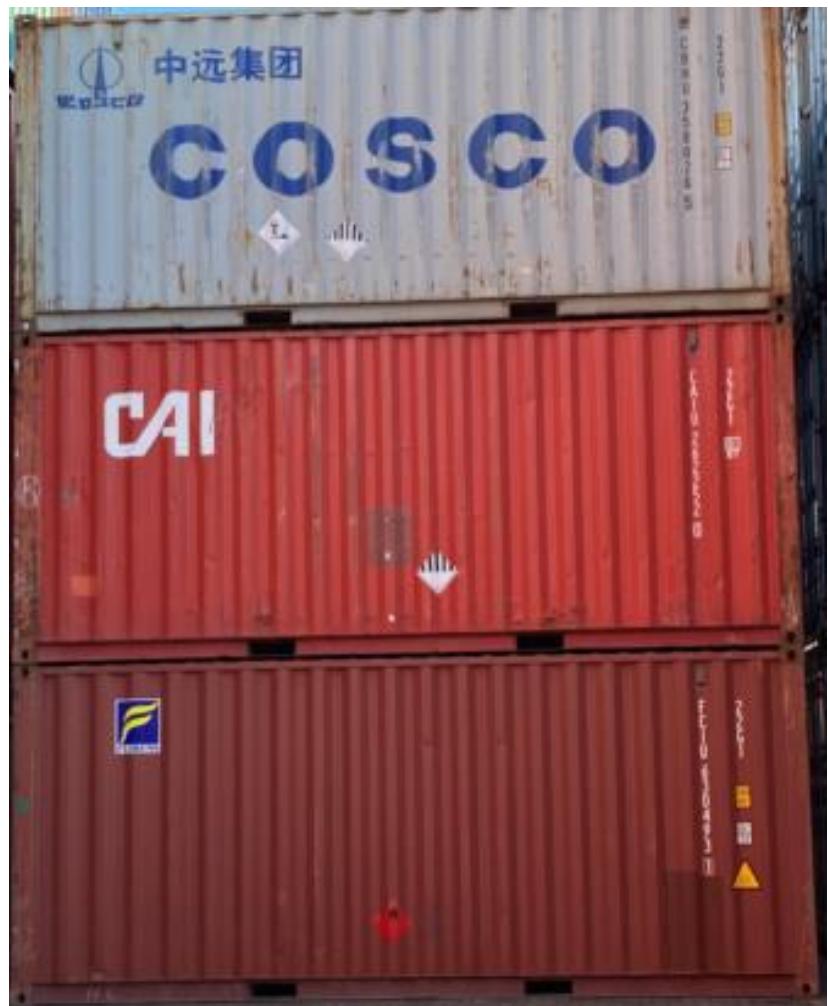
En el Patio O’ Higgins, los contenedores estaban apilados hasta 3 niveles y en este apilamiento, en algunas ocasiones no obedecían a la misma clase. Ejemplos de ello:

primer nivel clase 9, segundo nivel clase 8 y tercer nivel clase 9. Asimismo, en un gran número de contenedores, con ausencia de etiqueta de la numeración ONU. (Fotografías N° 10).

Fotografía N° 9	Fecha: 10 de agosto de 2021	Fotografía N° 10	Fecha: 10 de agosto de 2021
Coordinadas UTM DATUM WGS84 HUSO 19	Norte: 6.279.110 Este: 256.968	Coordinadas DATUM WGS84 HUSO 19	Norte: 6.279.110 Este: 256.968
Descripción del medio de prueba: En patio Tebas, grupo de contenedores IMO apilados mezclando clases, otros sin clase y sin identificación de N° UN.		Descripción del medio de prueba: En patio O'Higgins, unidades IMO apiladas de a tres, las que no cuentan con identificación UN en todas sus caras.
