Superintendencia del Medio Ambiente
Gobierno de Chile

INFORME TÉCNICO DE FISCALIZACIÓN AMBIENTAL

CES CHIGUAY RNA: 110106

DFZ-2021-881-XI-RCA

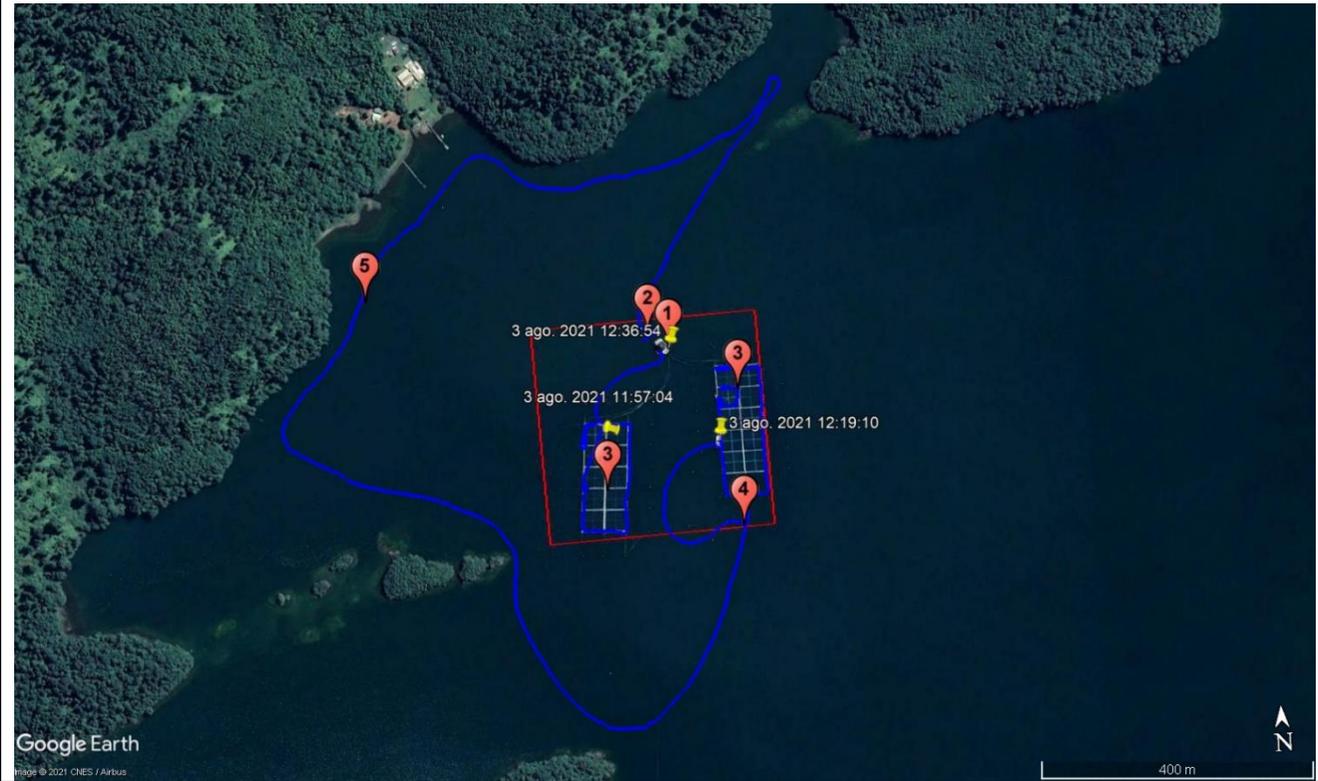
Figura 4. Esquema de recorrido

4.3.3 Detalle del Recorrido de la Inspección.

N° Estación	Nombre del sector	Descripción estación
1	Pontón de Habitabilidad	Estructura flotante donde se ubican: habitaciones del personal, bodega de alimentos, sala de control, generador eléctrico con estanque de combustible y planta de tratamiento de aguas servidas.
2	Pontón de Ensilaje	Estructura flotante donde se realiza el almacenamiento de mortalidad en sistema de ensilaje
3	Balsas Jaulas	Serie de estructuras que sostienen las balsas jaula donde se realiza el cultivo de salmónidos.
4	Plataforma Oxígeno	Estructura flotante donde se oxigena la columna de aguas en la zona de las balsas jaulas.
5	Borde Costero	El borde costero del CES está configurado por una costa con playas de piedras y roqueríos, incluye muelles e instalaciones en tierra.

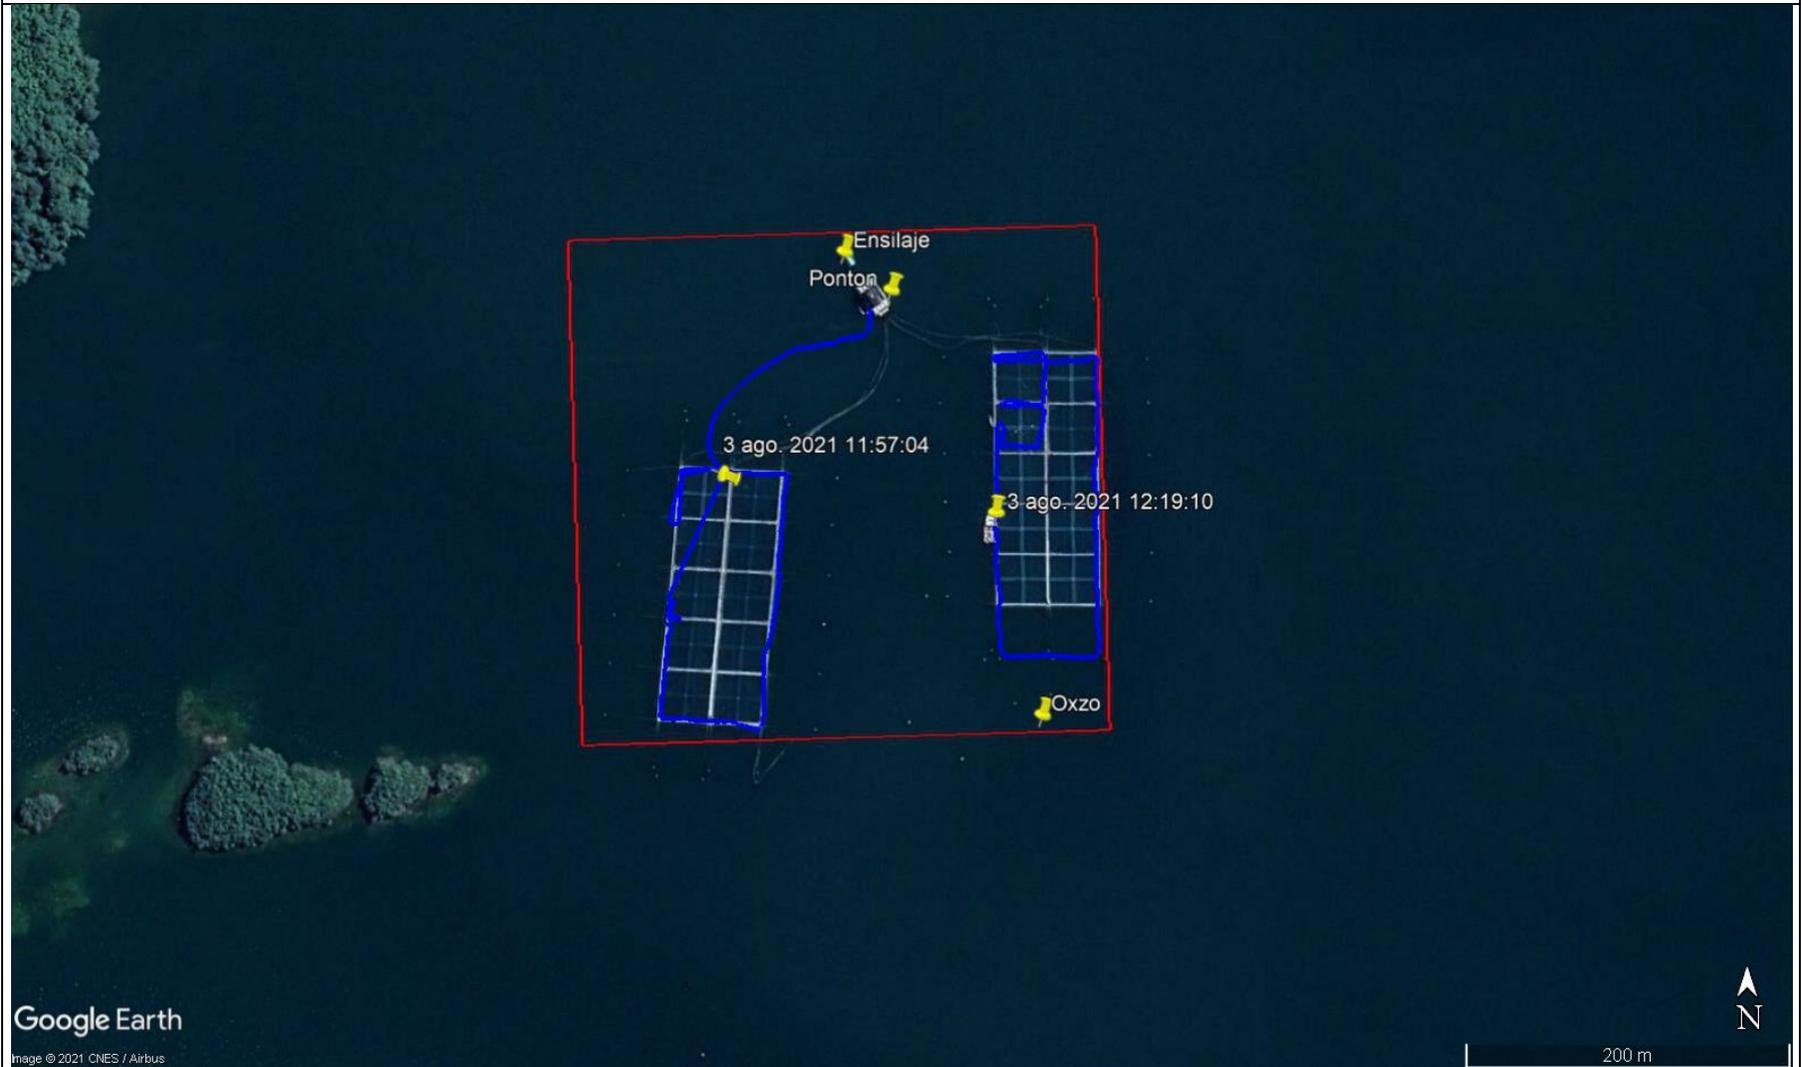
Imagen 1

Vértice	Latitud S	Longitud W	Lados	A	44°25'25.99"	72°38'42.31"	A-B	B	44°25'25.68"	72°38'27.66"	B-C	C	44°25'35.68"	72°38'27.26"	C-D	D	44°25'35.98"	72°38'41.90"	D-A		
Vértice	Latitud S	Longitud W	Lados																				
A	44°25'25.99"	72°38'42.31"	A-B																				
B	44°25'25.68"	72°38'27.66"	B-C																				
C	44°25'35.68"	72°38'27.26"	C-D																				
D	44°25'35.98"	72°38'41.90"	D-A																				
Hecho (s): Se realiza georreferenciación de los módulos cultivos y pontones para registra el posicionamiento de estas estructuras. Las estructuras se encuentran dentro de la concesión de acuicultura (Imagen 1).

Posicionamiento estructuras CES Chiguay. En rojo se marcan los límites de la concesión de acuicultura. En azul se indica el recorrido del equipo fiscalizador.

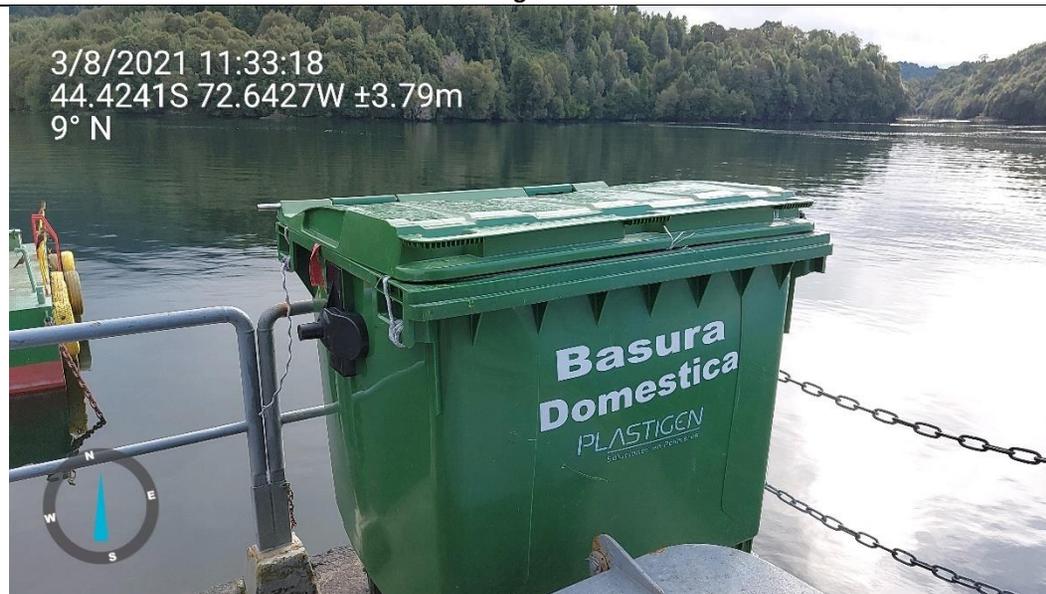
Fotografía 1

Descripción del medio de prueba: Bin con desechos domiciliarios a un costado de la sala de generadores.

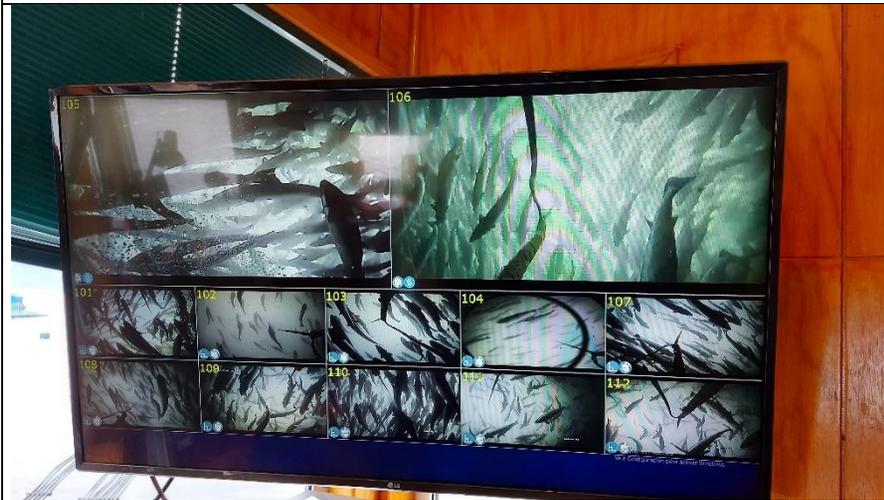
Fotografía 10

Descripción del medio de prueba: Cámaras operativas para controlar alimentación

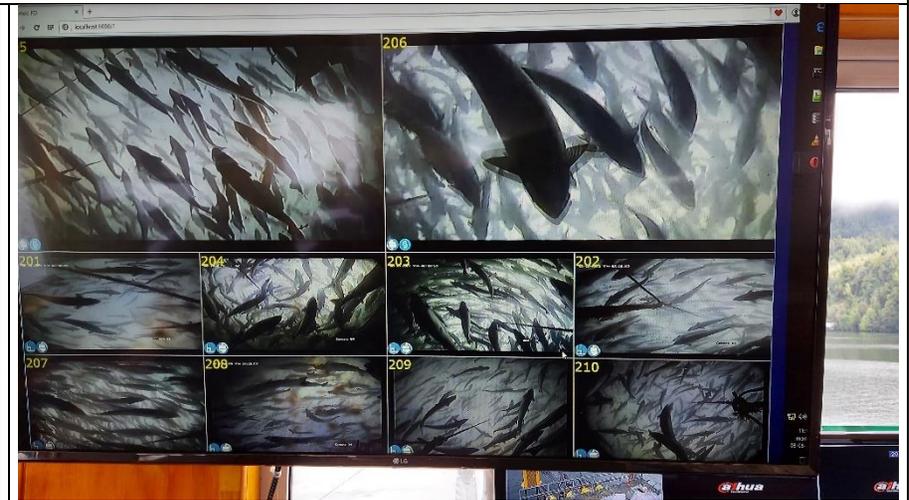
Fotografía 11

Descripción del medio de prueba: Cámaras operativas para controlar alimentación

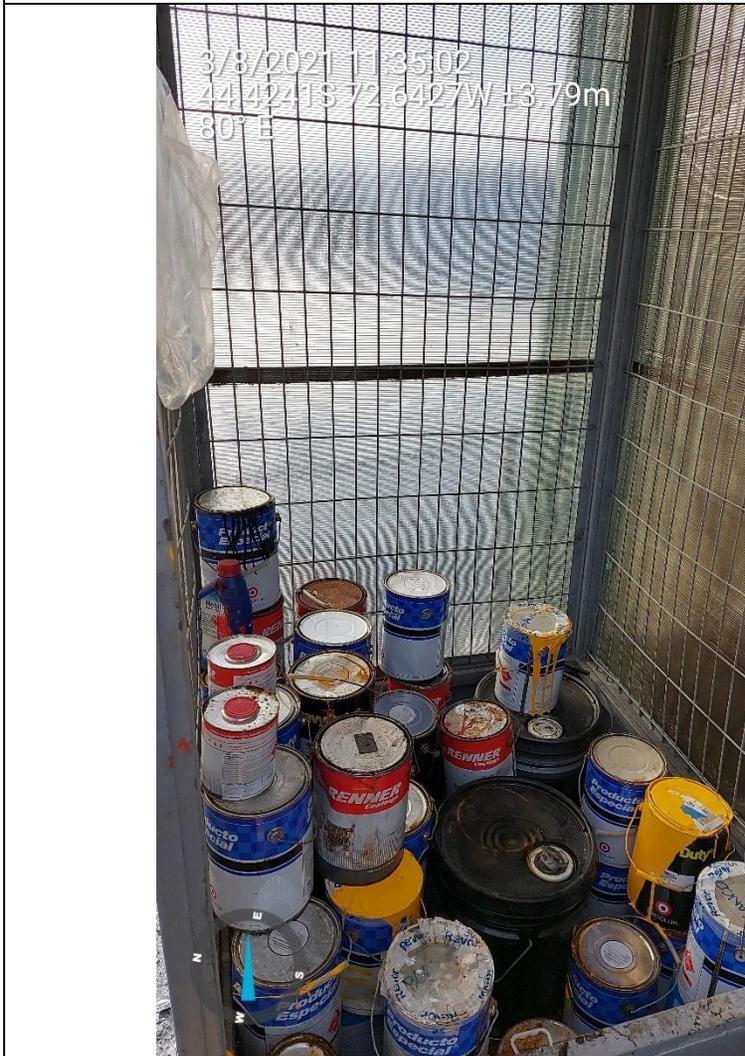
Fotografía 2

En la inspección se constató que el centro cuenta con una bodega de residuos peligrosos con su pretil de contención. Todos los residuos se encuentran en envases herméticos dentro de la bodega Respel.

Descripción del medio de prueba: Sala de sustancias químicas con pretil y techada con los productos ordenados y etiquetados

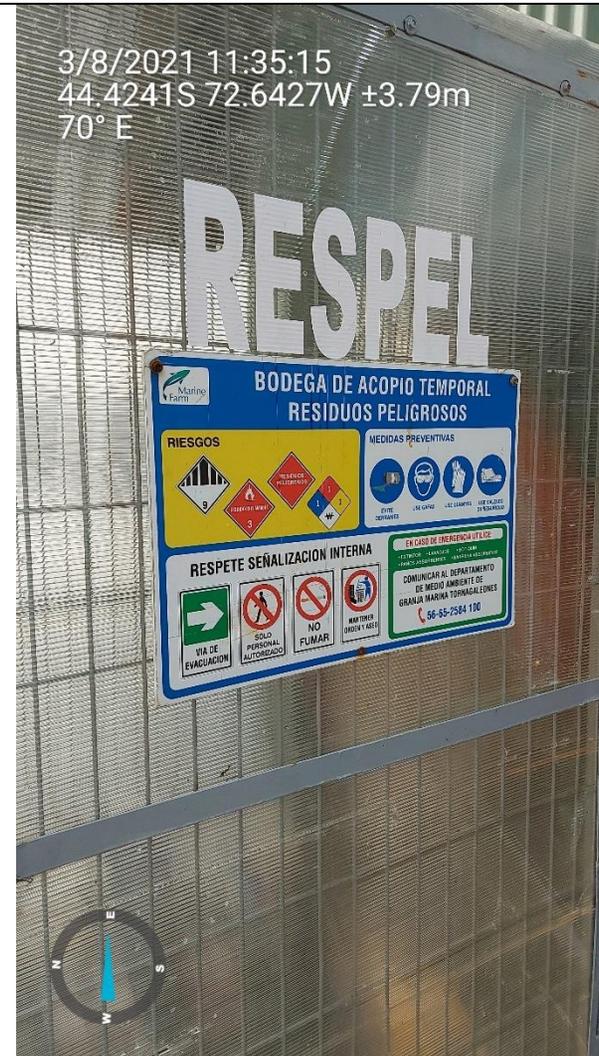
Fotografía 3

Descripción del medio de prueba: Sala de sustancias químicas con pretil y techada con los productos ordenados y etiquetados

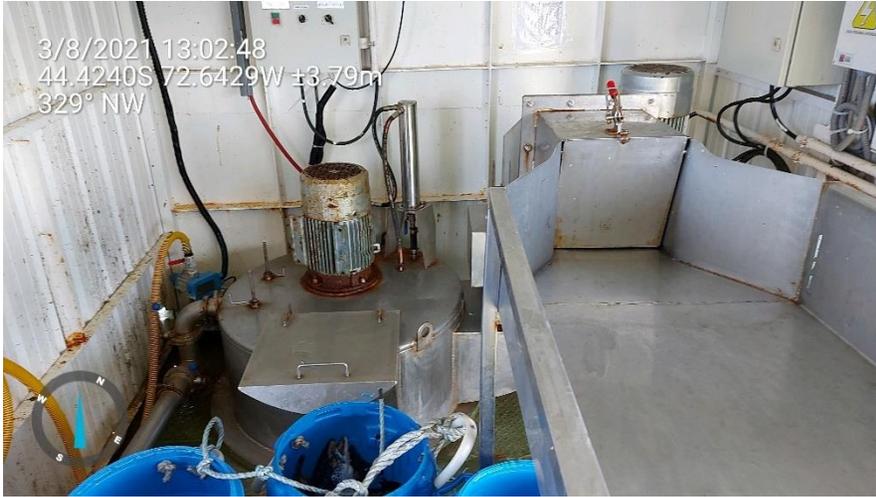
Fotografía 4

Descripción del medio de prueba: Sistema de ensilaje con capacidad para 20 m3.

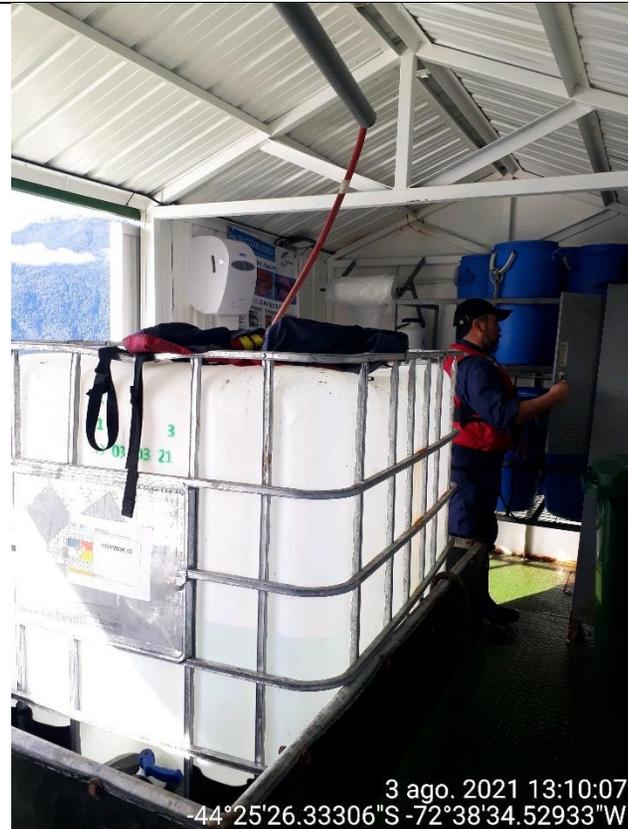
Fotografía 5

Descripción del medio de prueba: Bin de ácido fórmico ubicado dentro de sala de ensilaje.

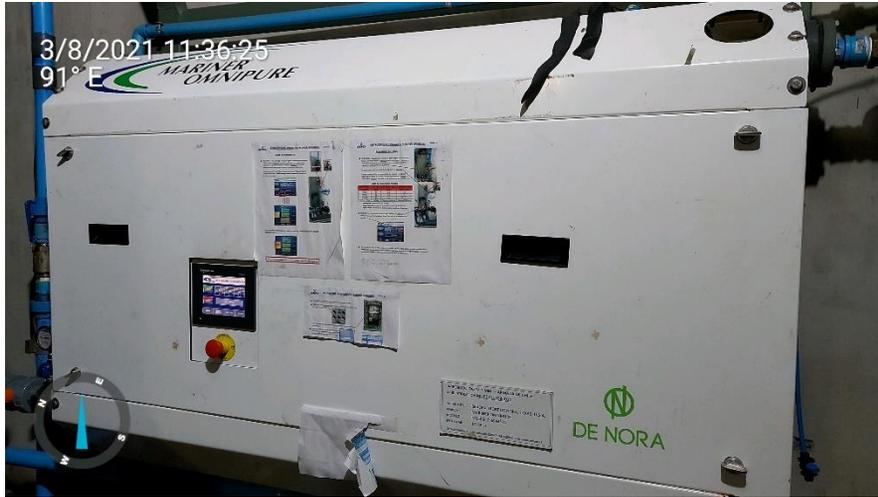
Fotografía 6

Descripción del medio de prueba: Planta de aguas servidas marca omnipure.

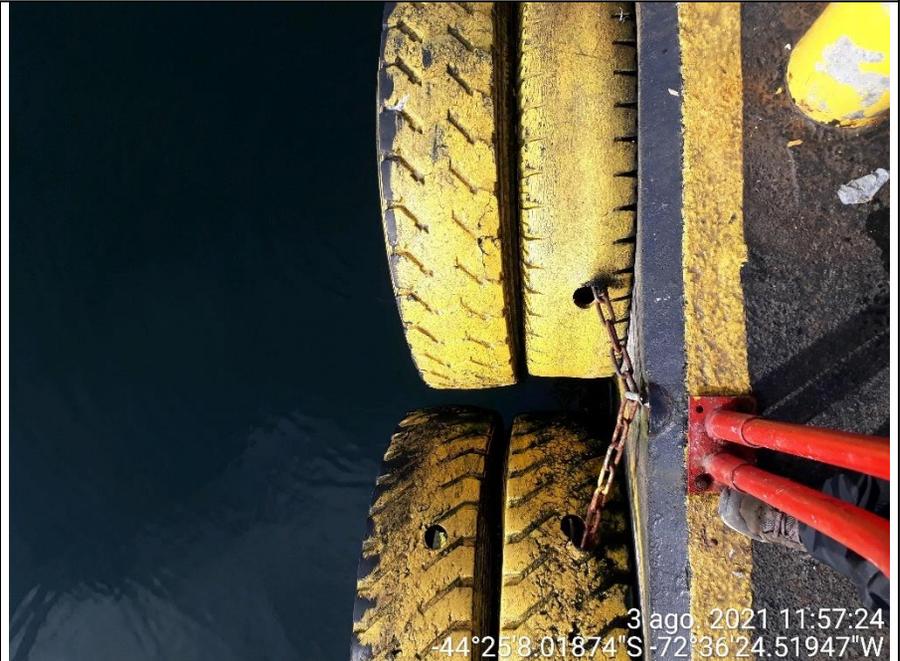
Fotografía 7

Descripción del medio de prueba: Punto de descarga de la planta sin rastros de solidos o alguna coloración

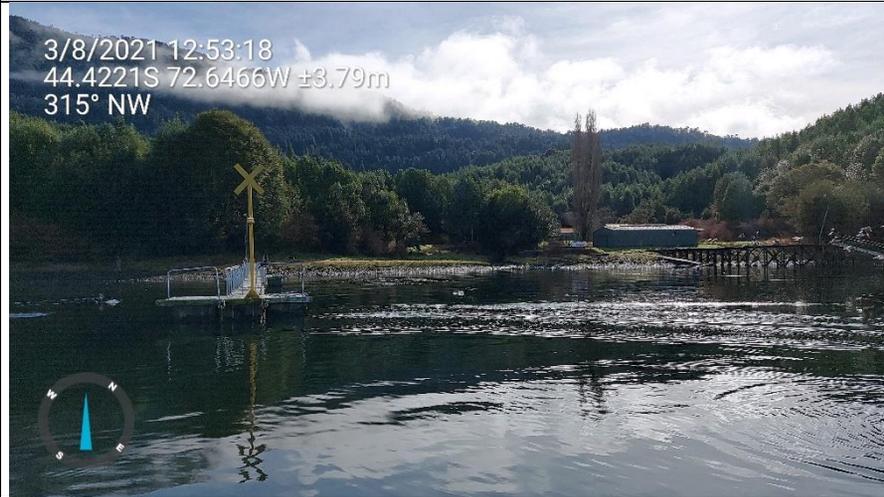
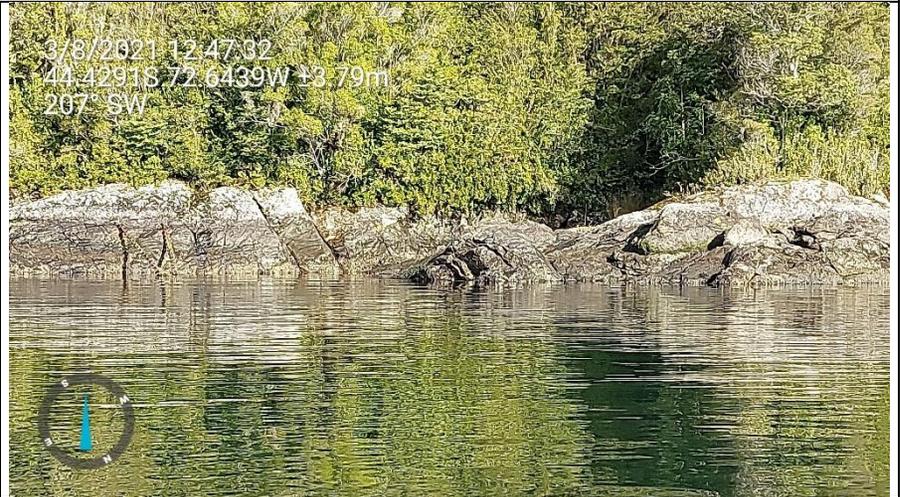
Fotografía 8

Número de hecho constatado: 7	Estación N°: 5	
<p>Exigencia (s): RCA N° 419/2014 "Considerando 4" Que, en relación con el cumplimiento de la normativa ambiental aplicable y sobre la base de los antecedentes que constan en el expediente de evaluación, debe indicarse que la ejecución del proyecto "Modificación Proyecto Técnico Centro de Cultivo de Salmones Caleta Chiguay Sector 11 (110106), Comuna Cisnes, Provincia de Aisén, Décima Primera Región de Aysén, N° de Solicitud 213111048" cumple con:</p>		
Normativa	Etapa en que aplica al proyecto	Forma de cumplimiento
D.S. (MINECON) N° 320 de 2001 y sus modificaciones, Reglamento Ambiental para la Acuicultura.	Todo el proyecto	[...]Además se cumplirá con: Mantener limpia el área y terrenos aledaños al centro de cultivo de todo residuo generado por la acuicultura, se adjunta un plan de limpieza de playas en el Anexo N°1 de la Adenda N°1.
<p>Hecho constatado: El día de la inspección se recorrió borde costero y zonas de limpieza de playas, aledaña a la concesión. Se constató que el sector se encuentra limpio, sin residuos sólidos visibles.</p>

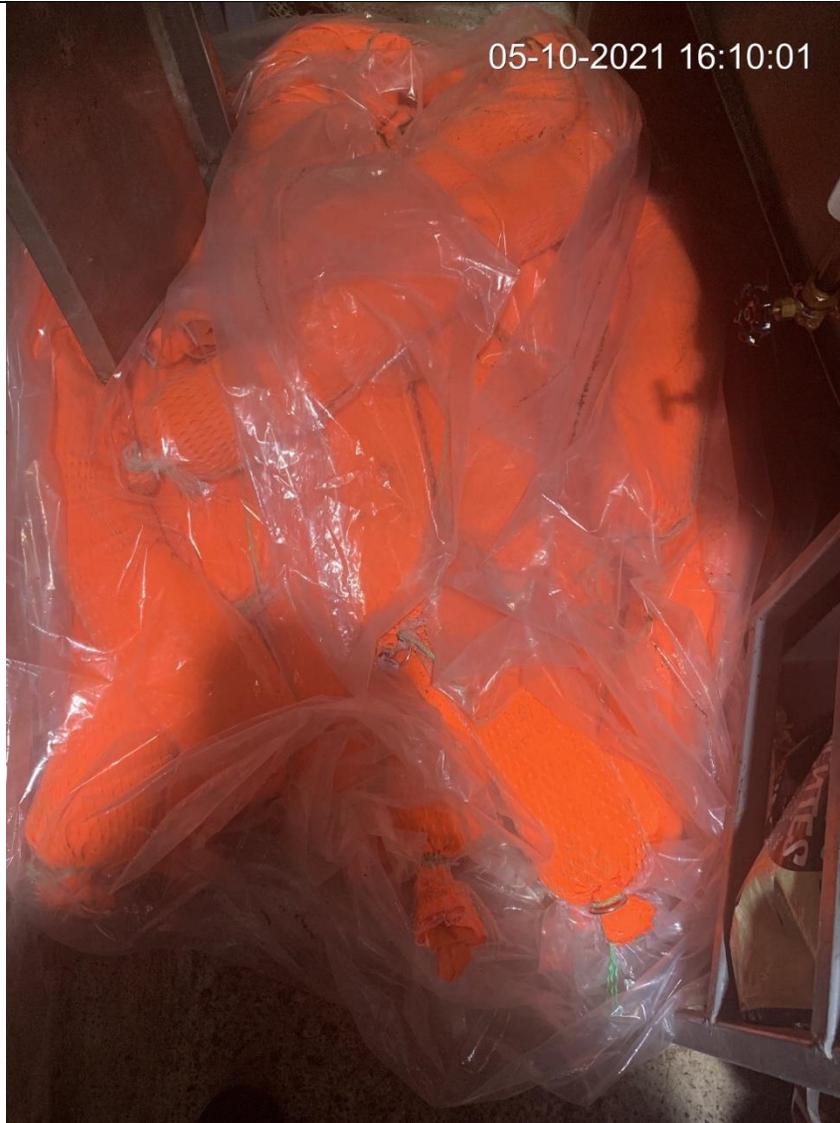
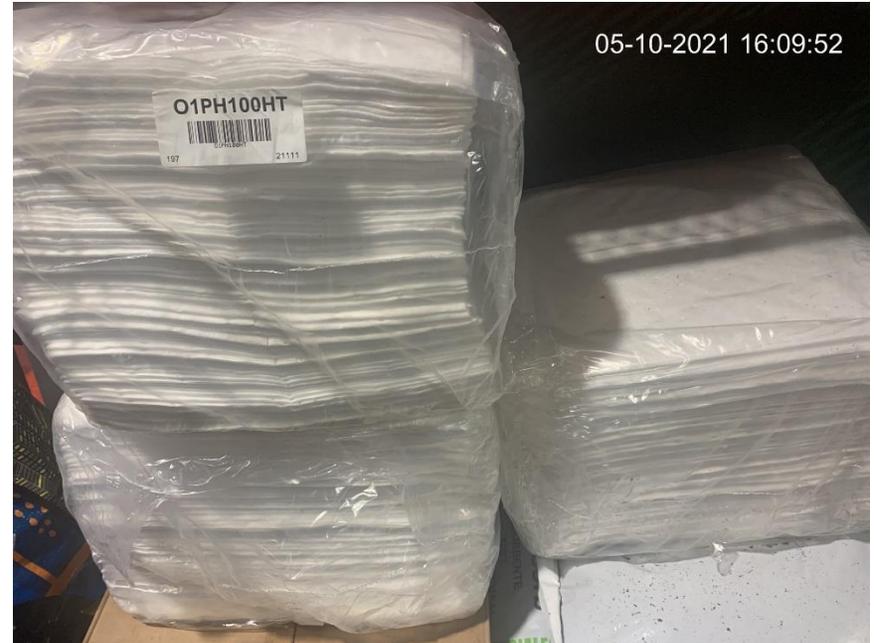
Fotografía 11	Fecha: 05-10-2021	Fotografía 12	Fecha: 05-10-2021
Descripción del medio de prueba: Fotografía de 12 barreras absorbentes		Descripción del medio de prueba: Fotografía de paño absorbentes
