INFORME TÉCNICO DE FISCALIZACIÓN AMBIENTAL

REQUERIMIENTO DE INGRESO AL SEIA

PLANTA DE EXTRACCIÓN DE ÁRIDOS FUNDO LO CAMPINO

DFZ-2021-2320-XIII-SRCA

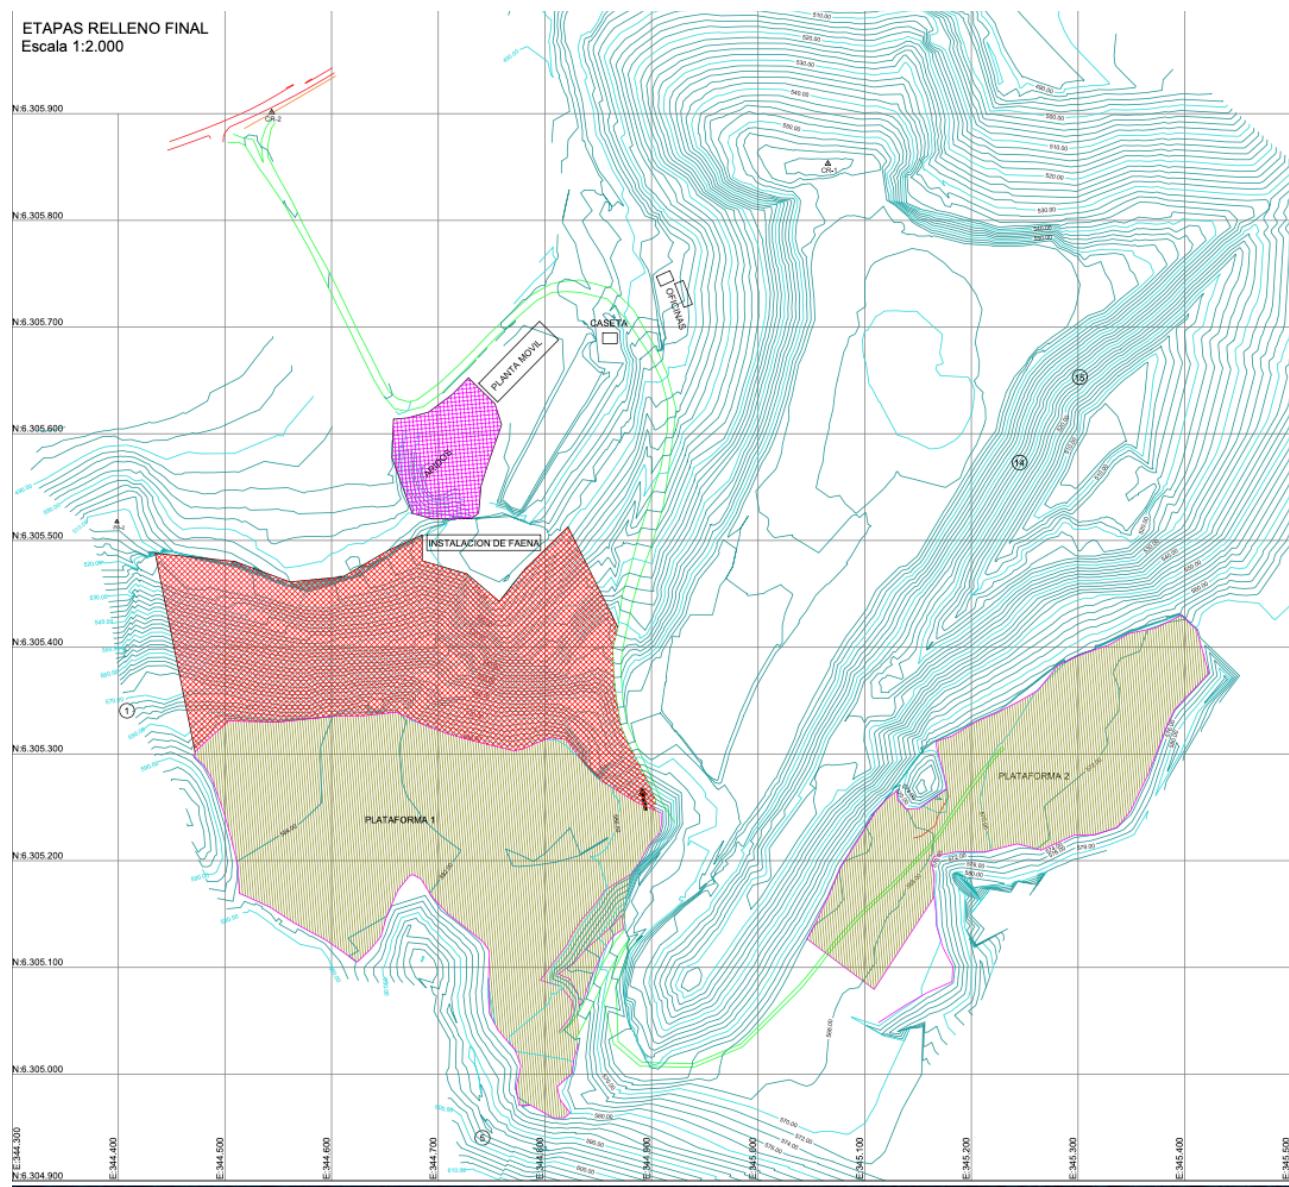
Mapa de ubicación local del proyecto (Fuente: Antecedentes presentados por el titular con fecha 31 de agosto de 2021)

Ruta de acceso: El proyecto de plataformas de tierra ubicado en el rol 109-2, lote 3, fundo Lo Campino, esto emplazado en los cerros de Renca, comuna de Quilicura, dentro de la región Metropolitana de Santiago, al sur poniente de la intersección de la avenida Américo Vespucio con la ruta 5 Norte.

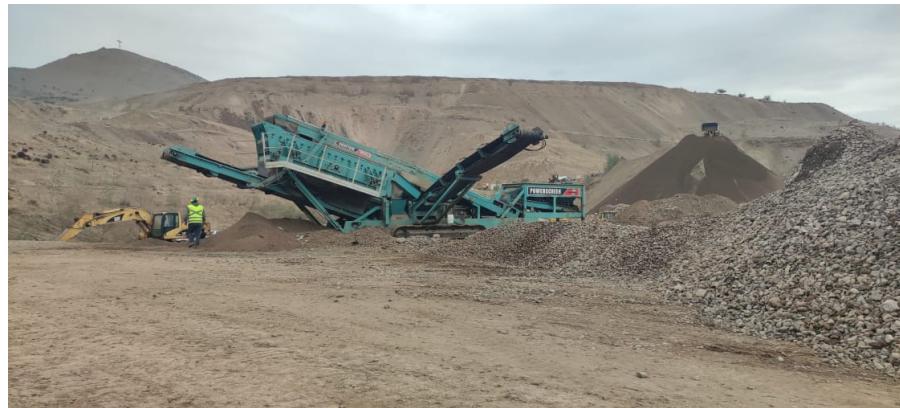
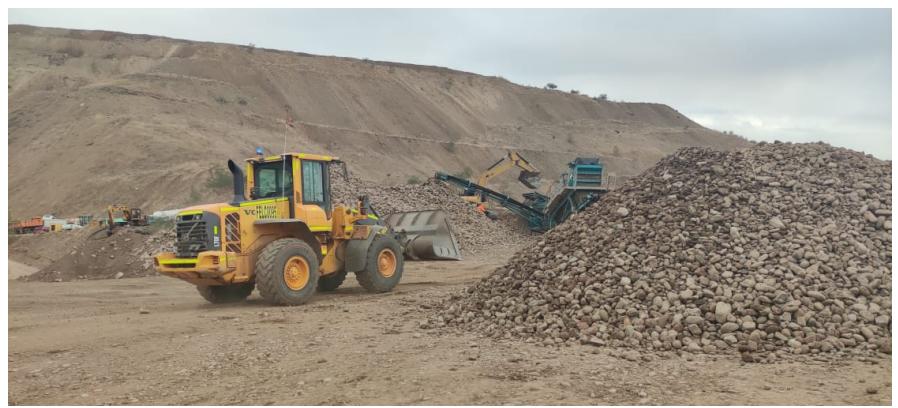
Fotografía 1.	Fecha: 23 de agosto de 2021	Fotografía 2.	Fecha: 23 de agosto de 2021
Descripción de medio de prueba: Vista de instalaciones, en la parte inferior, donde se visualiza el procesamiento de áridos en CMI SpA.		Descripción de medio de prueba: Vista de instalaciones, en la parte superior, donde se visualiza el procesamiento de áridos en CMI SpA.	
Fotografía 3.	Fecha: 23 de agosto de 2021	Fotografía 4.	Fecha: 23 de agosto de 2021
Descripción de medio de prueba: Vista de instalaciones, de camión aljibe regando caminos de acceso a las instalaciones de CMI SpA		Descripción de medio de prueba: Vista de instalaciones, de camión con carga camino a la plataforma, encarpado.

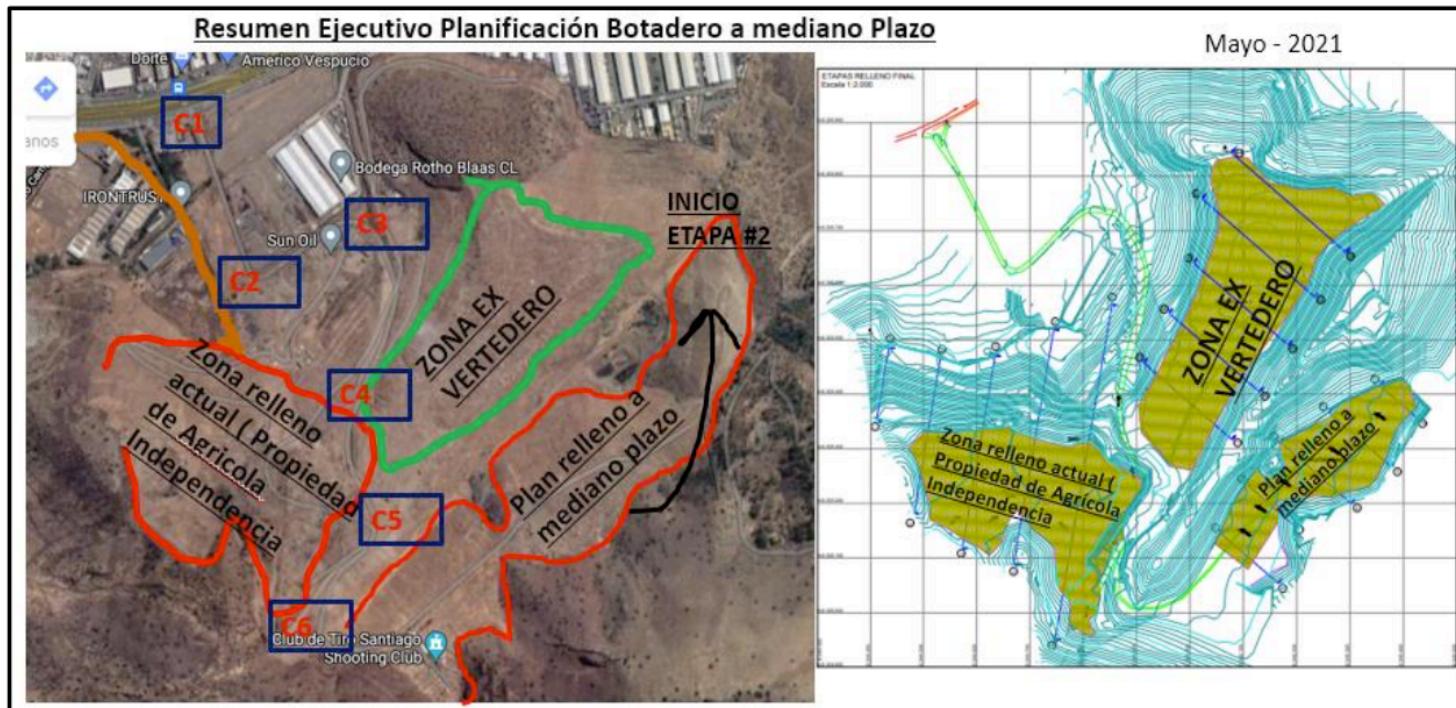
Figura explicativa A1

- 2.- Se recuperará la superficie correspondiente a agrícola Independencia, hasta la cota 590 m. (Cota de coronación indicada en la figura A1. Proyectando su termino para el mes de agosto 2021.

- 3.- Una vez culminada la plataforma indicada en el punto N°1 , se comenzará a recuperar la superficie indicada en la figura A1, individualizada con la leyenda “ Plan relleno a mediano plazo ” , con un volumen de tierra de aproximadamente 2,4 Millones de metros cúbicos, comenzando desde el sector oriente.

- 4.- La zona correspondiente a la zona indicada en la figura A1, individualizada con la leyenda “ Zona Ex Vertedero ” , se comenzará a aplicar el mismo concepto explicado en los puntos anteriores, una vez que se encuentre aprobada la autoridad pertinente de la Declaración de Impacto Ambiental.

Descripción de la imagen: Figurativa explicativa en los alcances del proyecto, adjuntados en los antecedentes presentados por el titular con fecha 31 de agosto de 2021.
