INFORME TÉCNICO DE FISCALIZACIÓN AMBIENTAL

DFZ-2021-491-VIII-RCA

EMISARIO NORTE CORONEL

NOVIEMBRE 2021

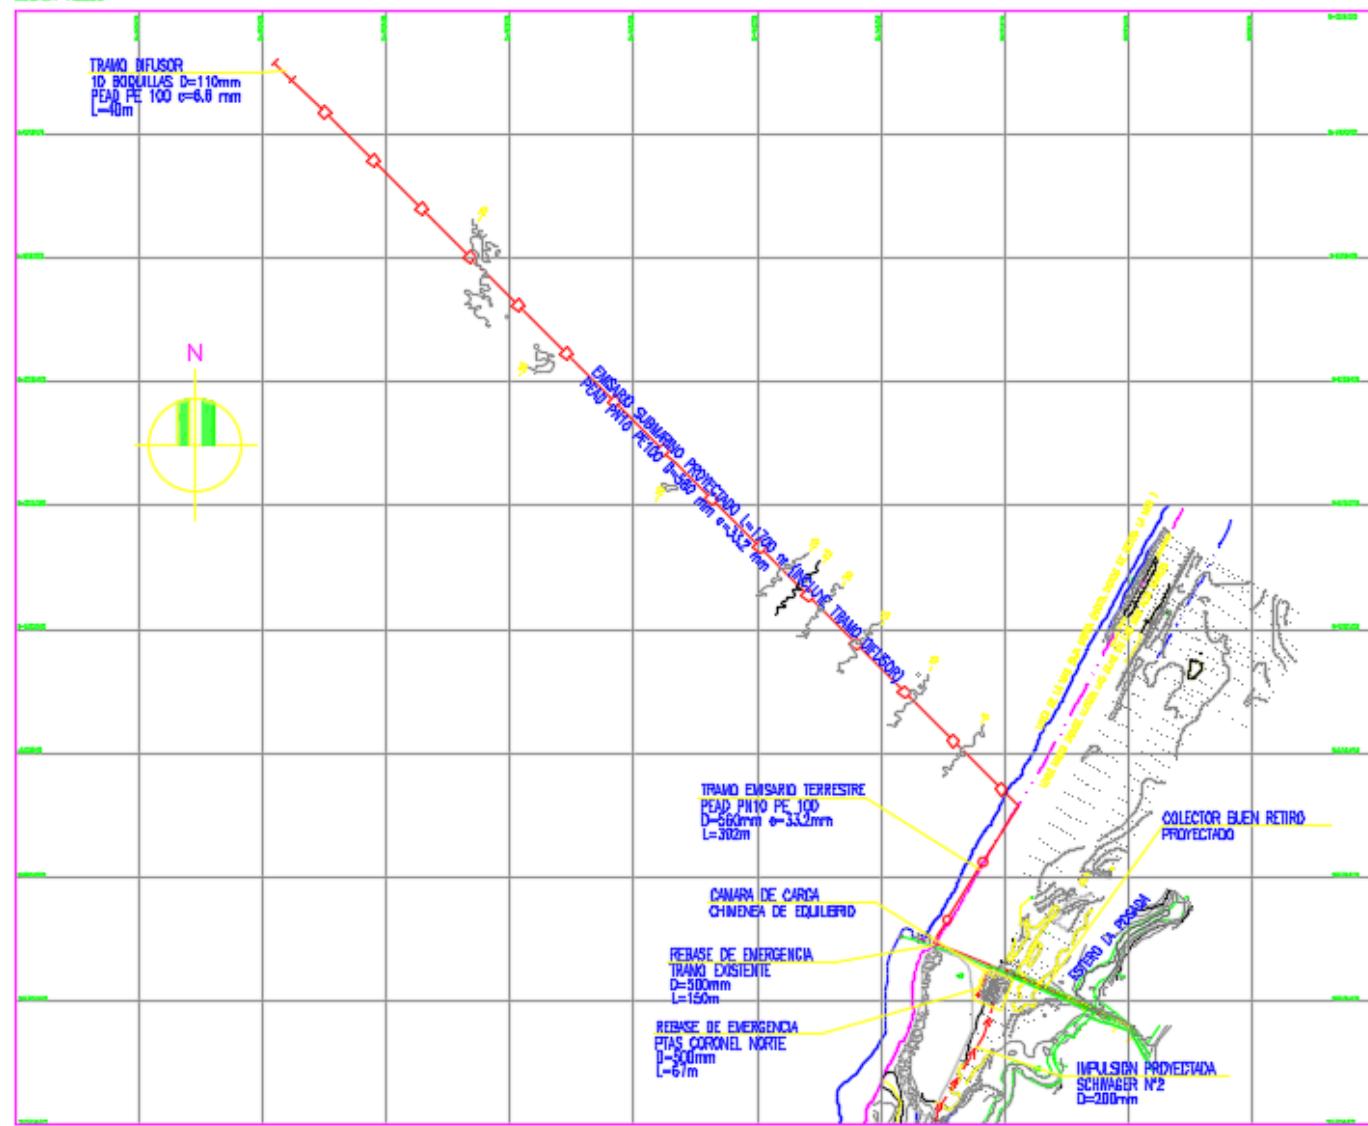
Figura 2. Layout del proyecto (Fuente: Declaración de Impacto Ambiental, Anexo 2- Localización del proyecto)

PLANTA GERENAL EMISARIO SUBMARINO

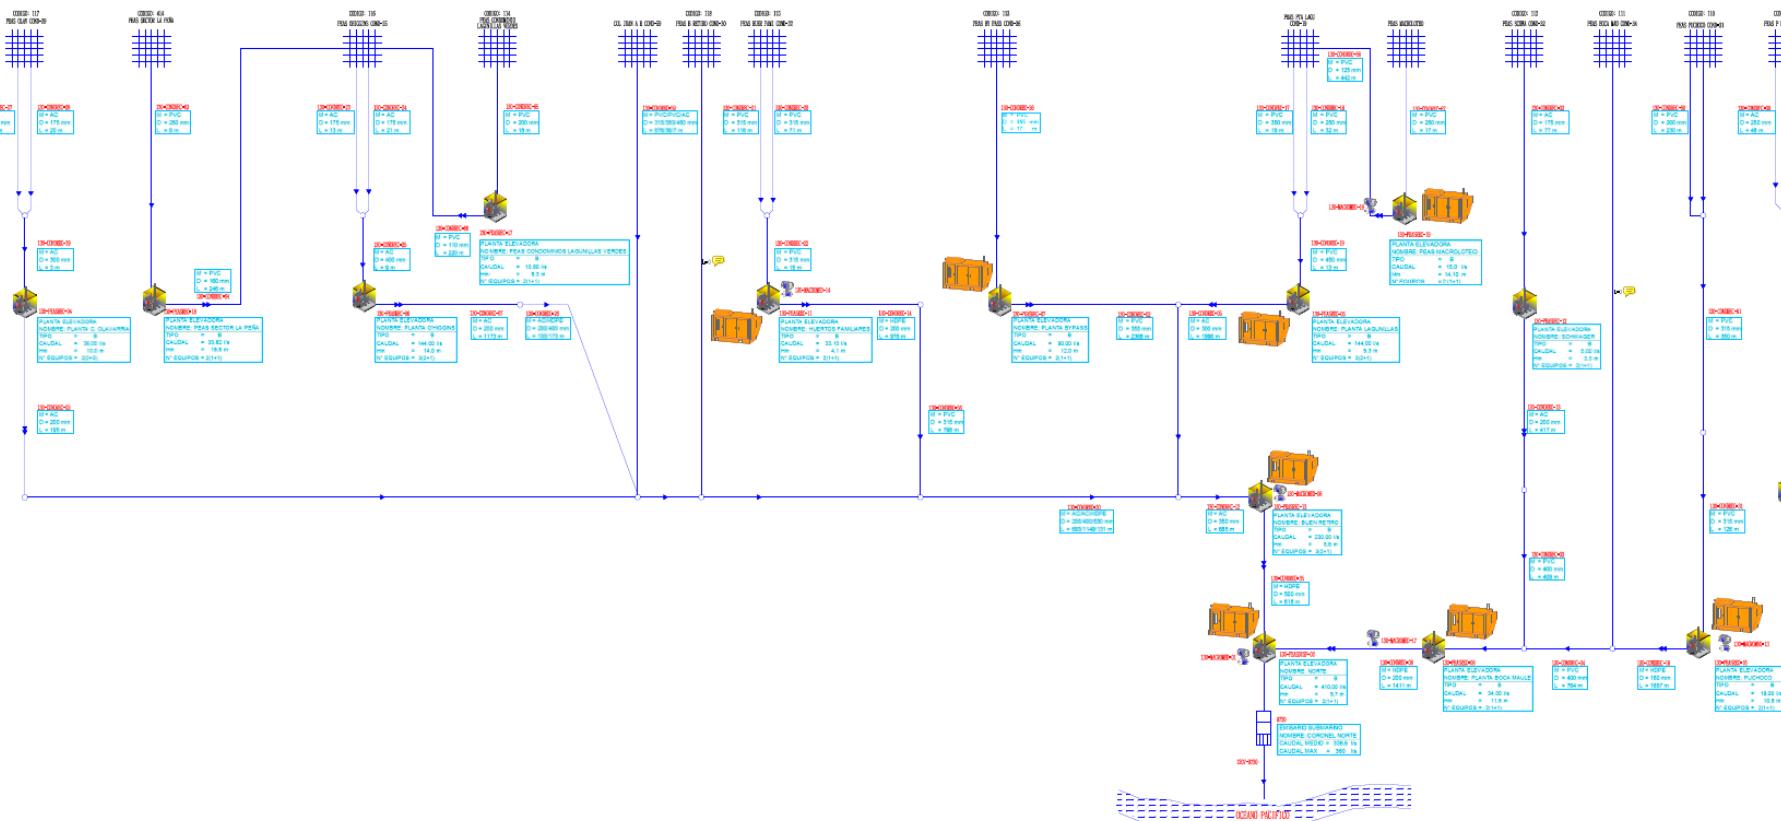
Imagen N°1.

Descripción del medio de prueba: Diagrama de flujo planta tratamiento “Emisario Coronel Norte”.

- Diagrama de flujo de aguas servidas, en el cual se identifican 12 PEAS (PEAS Olivaría; PEAS Sector Lo Peña; PEAS O'Higgins; PEAS Lagunilla Verde; PEAS Huertos Familiares; PEAS By-pass; PEAS Macroloteo; PEAS Lagunillas; PEAS Buen retiro; PEAS Shwager; PEAS Puchoco; PEAS Boca Maule, y PEAS NORTE), que alimentan al sistema que trata la planta de tratamiento. Señalar que las PEAS son secuenciales, y que PEAS final previa al emisario corresponde a la denominada "PEAS Norte", que el alimentada por las PEAS Boca Maule y Buen Retiro. (Imágenes N°1 y N°2).

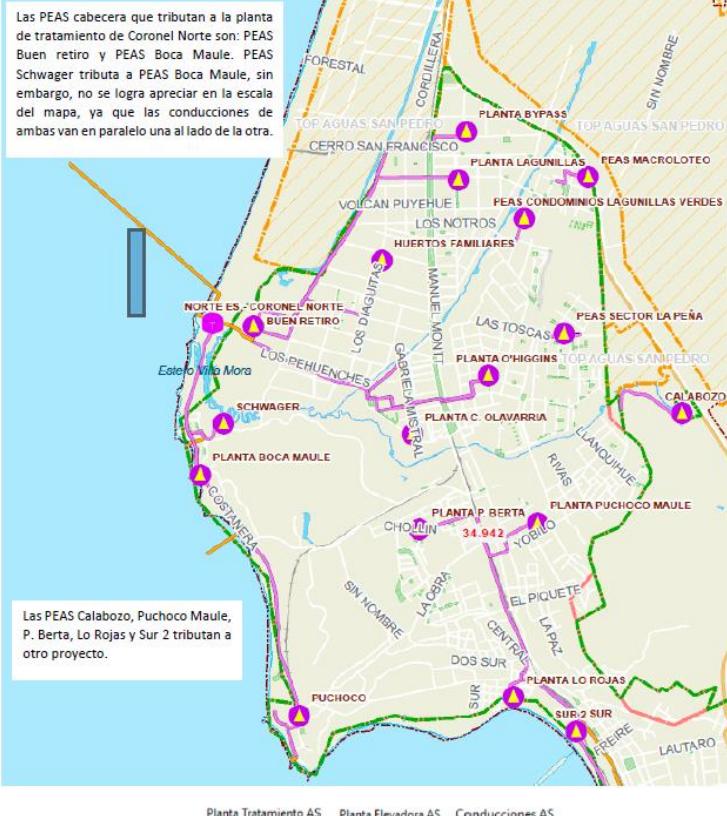
<p>Mapa PEAS Emisario Submarino Coronel Norte</p>

<p>Las PEAS cabecera que tributan a la planta de tratamiento de Coronel Norte son: PEAS Buen retiro y PEAS Boca Maule. PEAS Schwager tributa a PEAS Boca Maule, sin embargo, no se logra apreciar en la escala del mapa, ya que las conducciones de ambas van en paralelo una al lado de la otra.</p> <p>Las PEAS Calabozo, Puchoco Maule, P. Berta, Lo Rojas y Sur 2 tributan a otro proyecto.</p> <p>Planta Tratamiento AS Planta Elevadora AS Conducciones AS Tipo Conducción — Disposición — Recolección</p>

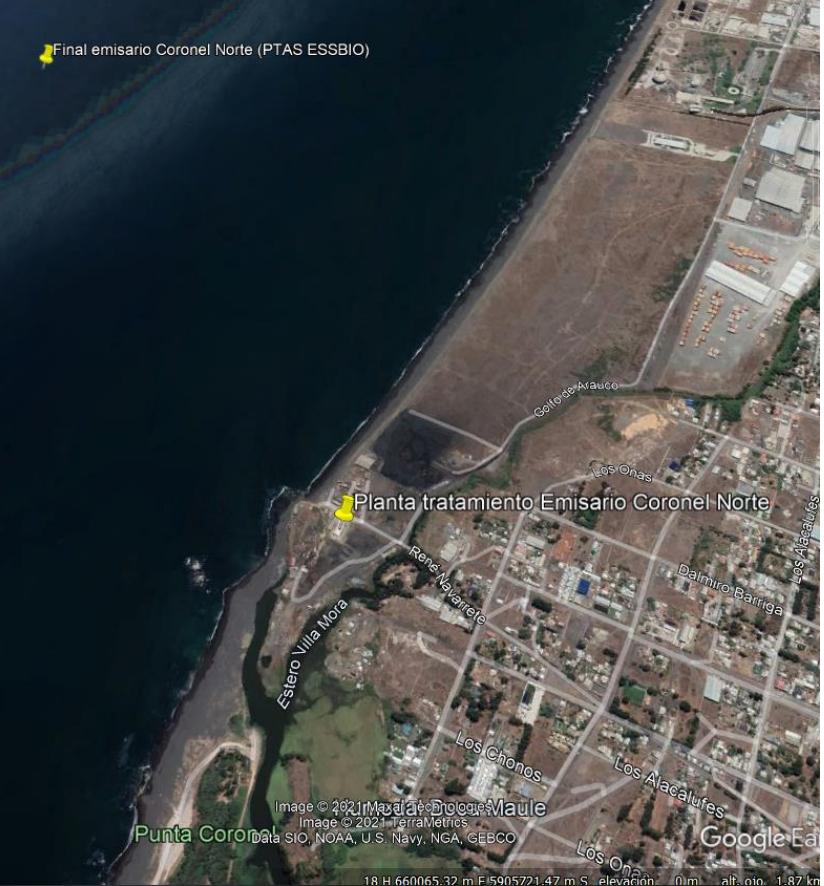
<p>Final emisario Coronel Norte (PTAS ESSBIO)</p> <p>Planta tratamiento Emisario Coronel Norte</p> <p>Image © 2021 TerraMetrics Data SIO, NOAA, U.S. Navy, NGA, GEBCO 18 H.660065.32 m E.5905721.47 m S. elevation 0 m alt. 0 m 1.87 km</p>
<p>Imagen N° 2.</p>	<p>Imagen N° 3</p> <p>Fecha: 0-11-2021</p>
<p>Descripción del medio de prueba: Mapa ubicación PEAS del proyecto “Emisario Coronel Norte”.</p> <p>Fuente: Anexo 1.2., Respuesta ESSBIO S.A., a requerimiento de información de acta del 17 de junio de 2021.</p>	<p>Coordenadas DATUM WGS84 HUSO 18</p> <p>Norte: 18: 660.328 Este: 5.905.903</p> <p>Descripción del medio de prueba: Ubicación Planta de tratamiento y ubicación boya que demarca el final del emisario submarino del proyecto “Emisario Coronel Norte”</p> <p>Fuente: Elaboración propia en base a coordenadas(emisario). y documentación proporcionada por el titular en respuesta a requerimiento de información del acta del 17.06.2021</p>

- Documento Mapa PEAS emisario submarino Coronel Norte, en el que se observa fotografía fechada, del 5 de diciembre de 2020 y georreferenciada de la señalización del emisario submarino de la PTAS Coronel Norte, ubicada en Latitud S 36°58'45.60132"; Longitud W 73°11'55.1112", lo que equivale a las siguientes coordenadas UTM WGS84 huso 18: 660.328 E y 5.905.903 E. (Imagen N°3).
