INFORME TÉCNICO DE FISCALIZACIÓN AMBIENTAL

DEGESCH

DFZ-2021-2737-XIII-RCA

NOVIEMBRE 2021

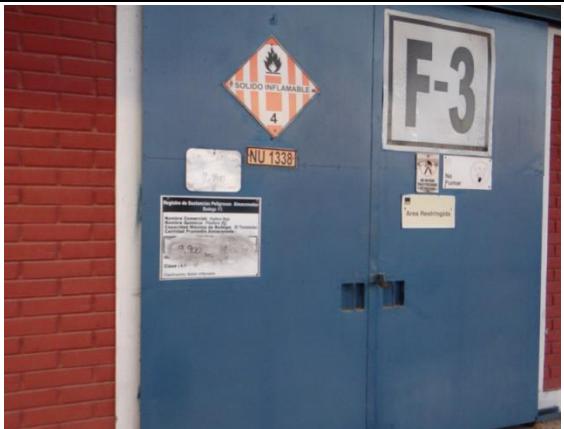
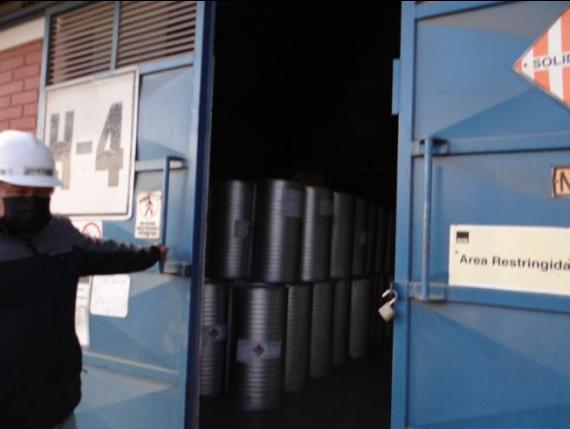
Fotografía 1. Fecha: 17-06-2021		Fotografía 2. Fecha: 17-06-2021	
Descripción del medio de prueba: Vista de la puerta de acceso a la bodega F-3, en la que se almacena fósforo rojo.		Descripción del medio de prueba: Vista hacia el interior de la bodega H-4, ubicada en sector de bodegas H, en la cual se almacena polvo de aluminio a nivel del suelo.

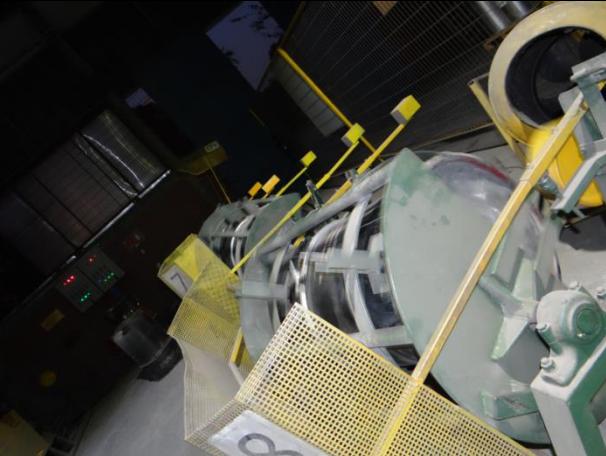
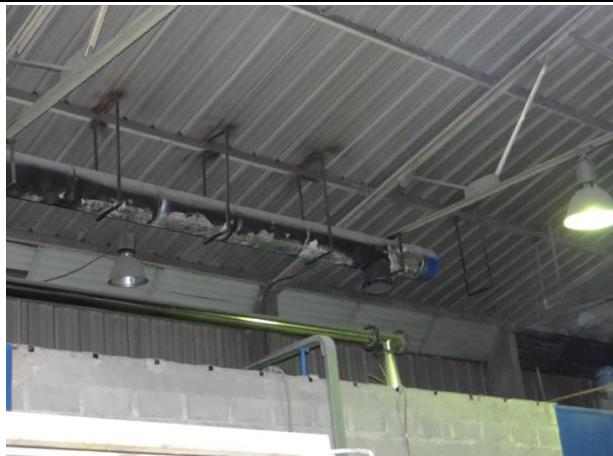
Fotografía 3. Fecha: 17-06-2021		Fotografía 4. Fecha: 17-06-2021	
Descripción del medio de prueba: Sector de proceso para la producción de Fosfuro de Magnesio.		Descripción del medio de prueba: Vista de parte del sistema de captación de gases para capturar las emisiones, que sufrió incendio el día 18-12-2020.

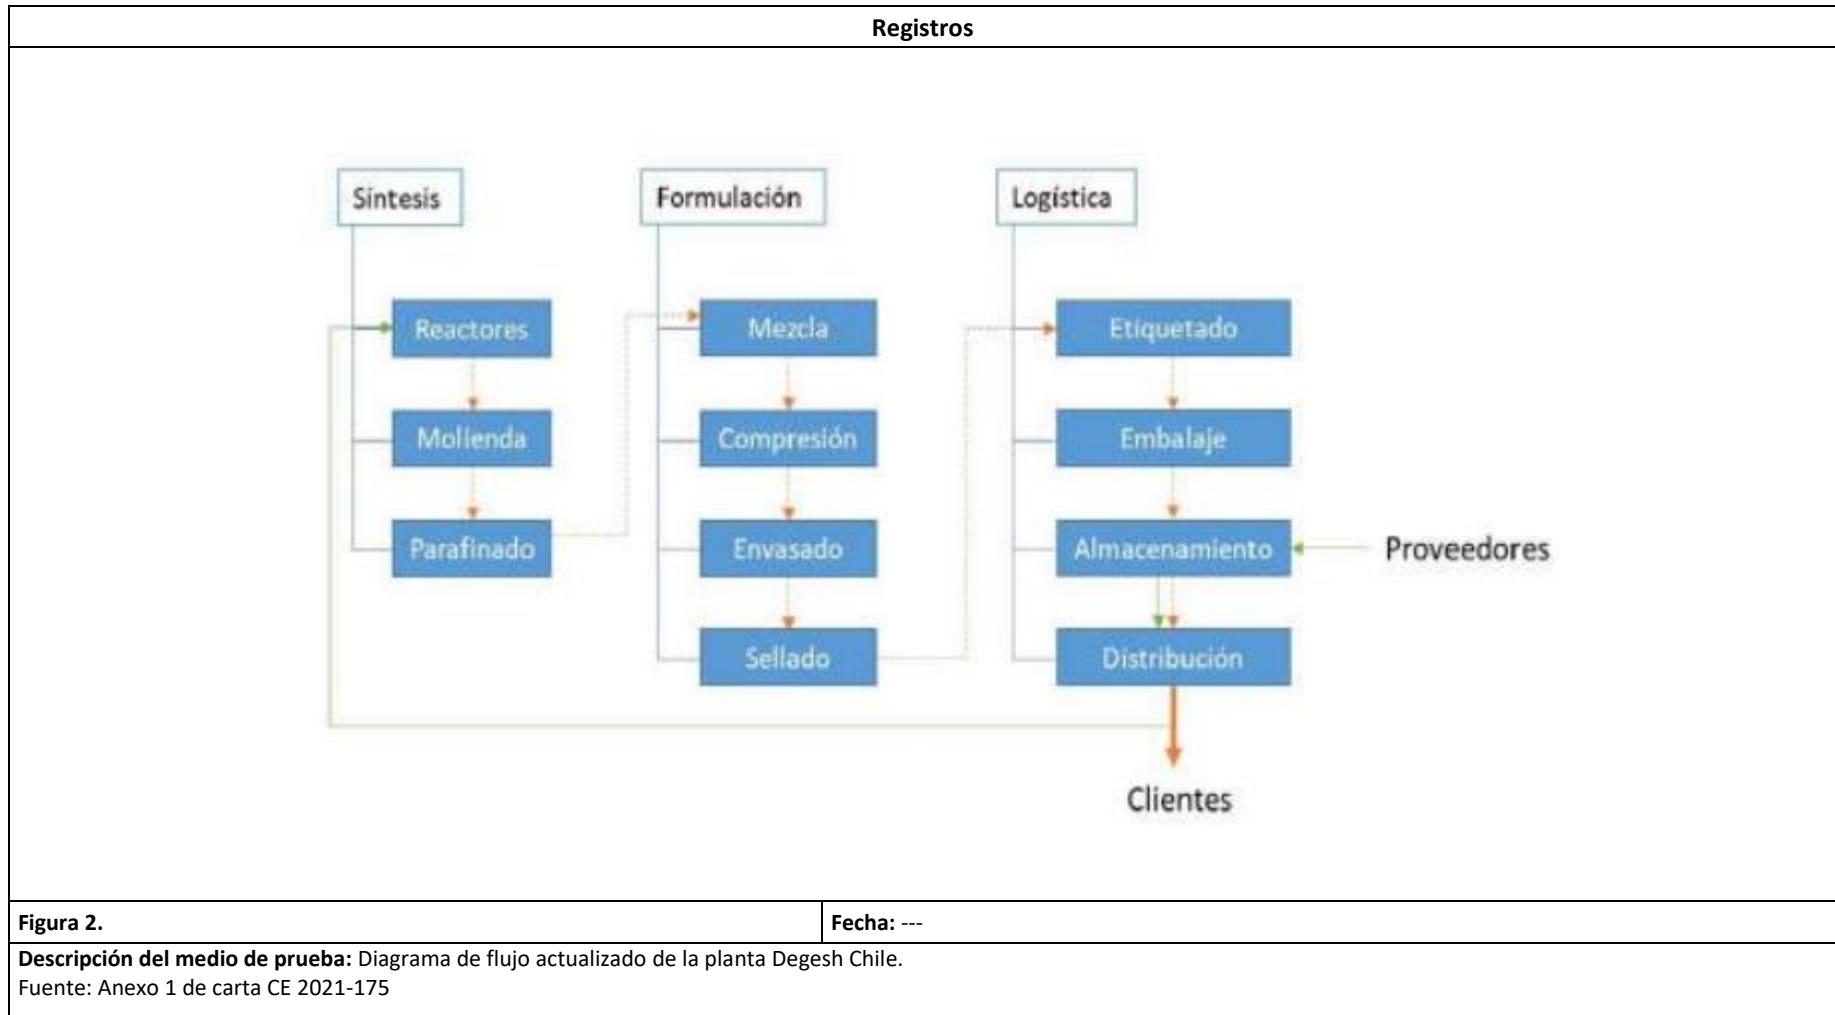
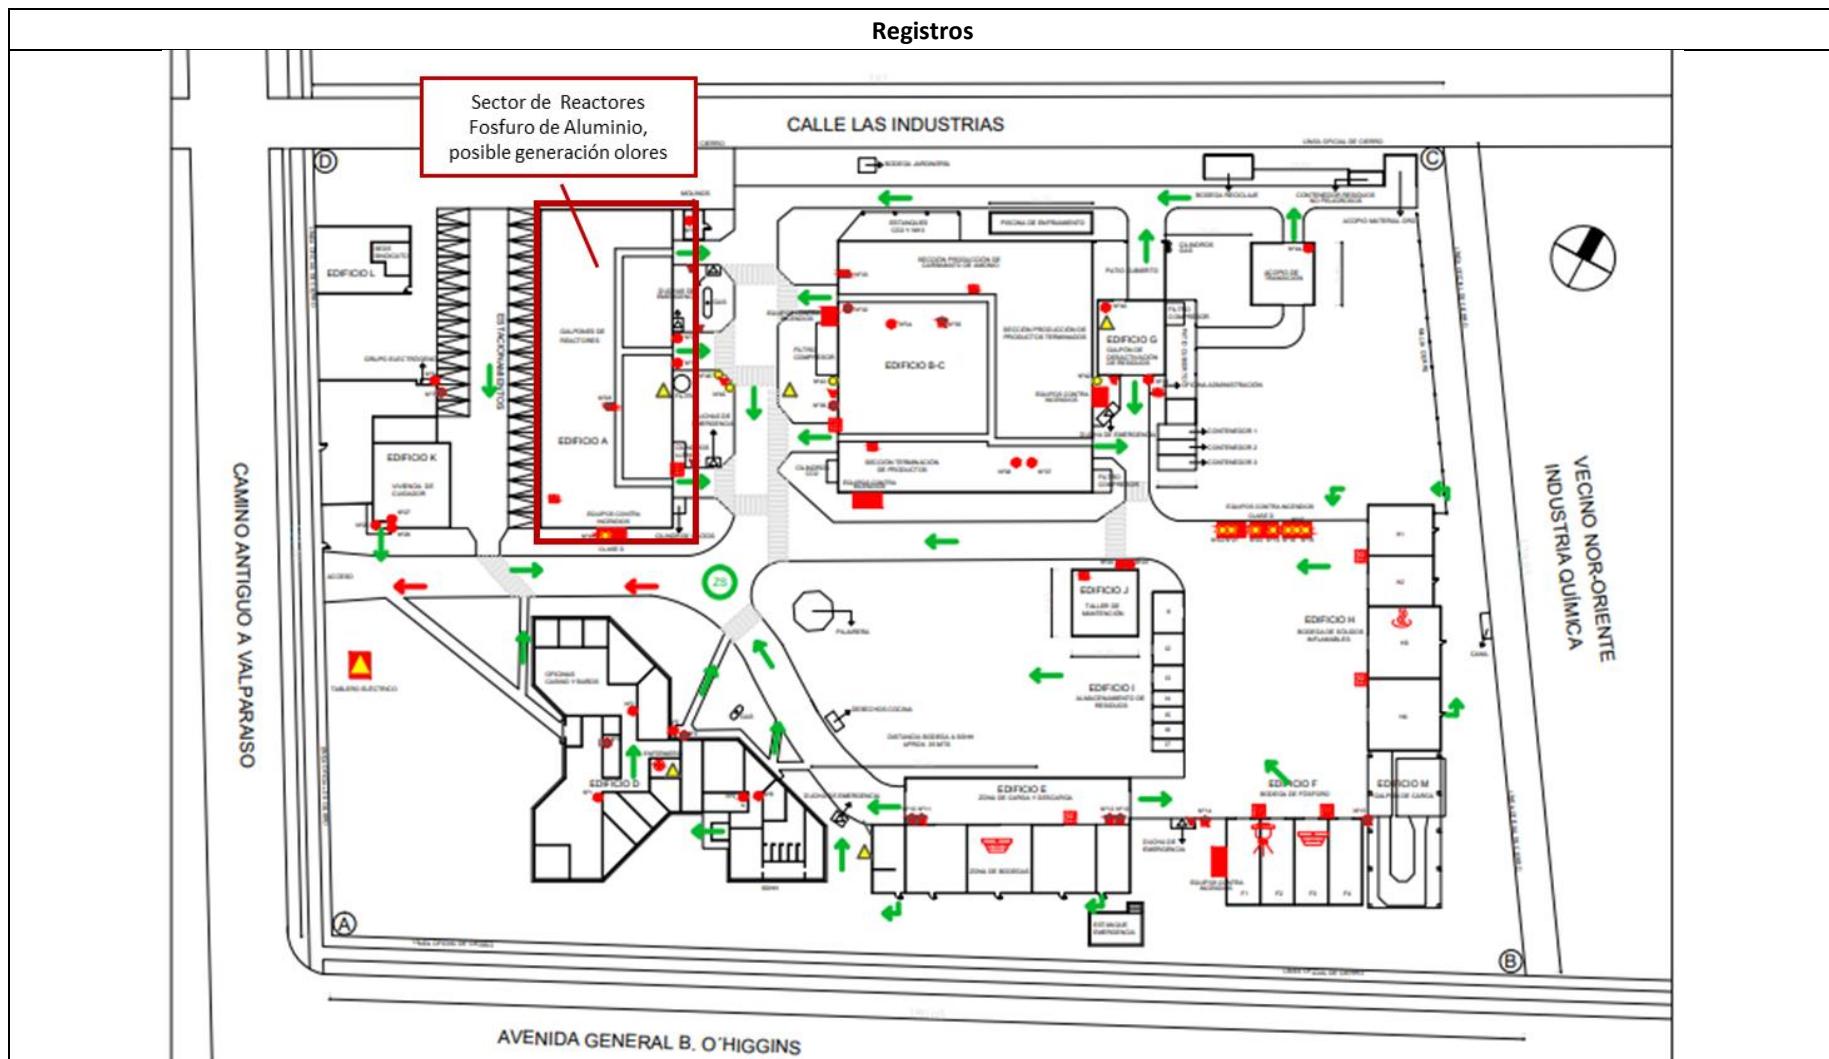
Figura 3.

Descripción del medio de prueba: Layout de la planta DEGESCH Padre Hurtado, extraído de Plan General de Emergencias y Evacuación (anexo 3), puesto que en Layout proporcionado por titular en respuesta a solicitud de información efectuada poseía baja resolución. En el recuadro rojo, se muestra la ubicación del sector de reactores de Fosfuro de Aluminio, que de acuerdo a lo indicado por el titular corresponde a un proceso en que posiblemente se puedan generar olores.

- e. En Acta de Inspección, se le solicitó al titular presentar Layout actualizado de las partes de la planta, identificando las áreas de procesos y almacenamiento de materias primas y productos producidos, que se caracterizan por la generación de olores. En el Anexo 2 su carta CE 2021-175, del 01 de julio de 2021, el titular presenta el layout de la planta, el cual posee baja resolución, no obstante dicho layout indica que el área de reactores corresponde al sector que potencialmente puede generar olores, asociados a fosfuro de aluminio. De la revisión del documento "Plan General de Emergencias y Evacuación", proporcionado por el titular en el Anexo 3 de su carta CE 2021-175, se presenta plano de emergencias, el cual muestra la distribución de las distintas áreas que componen la planta (ver figura 3).

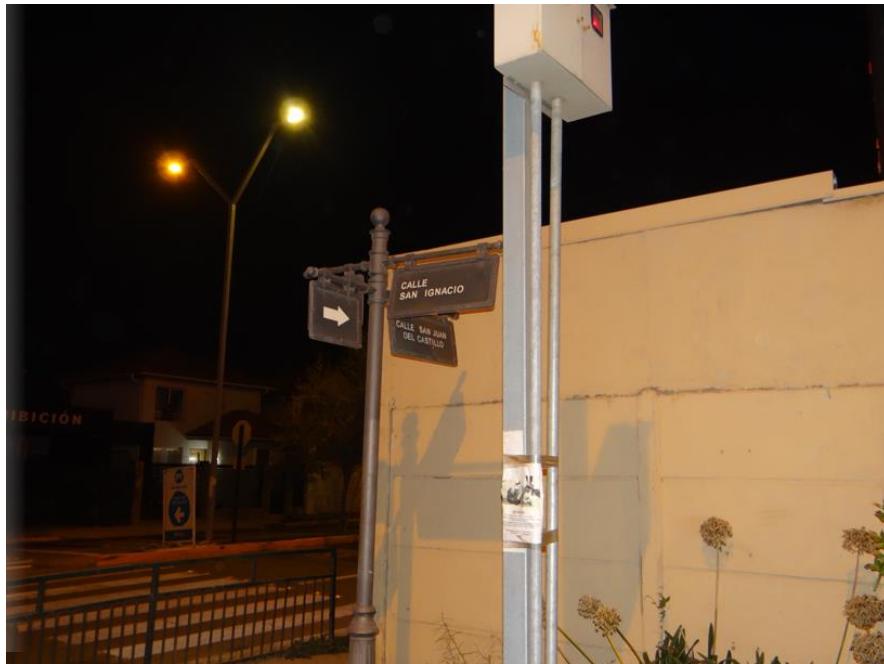
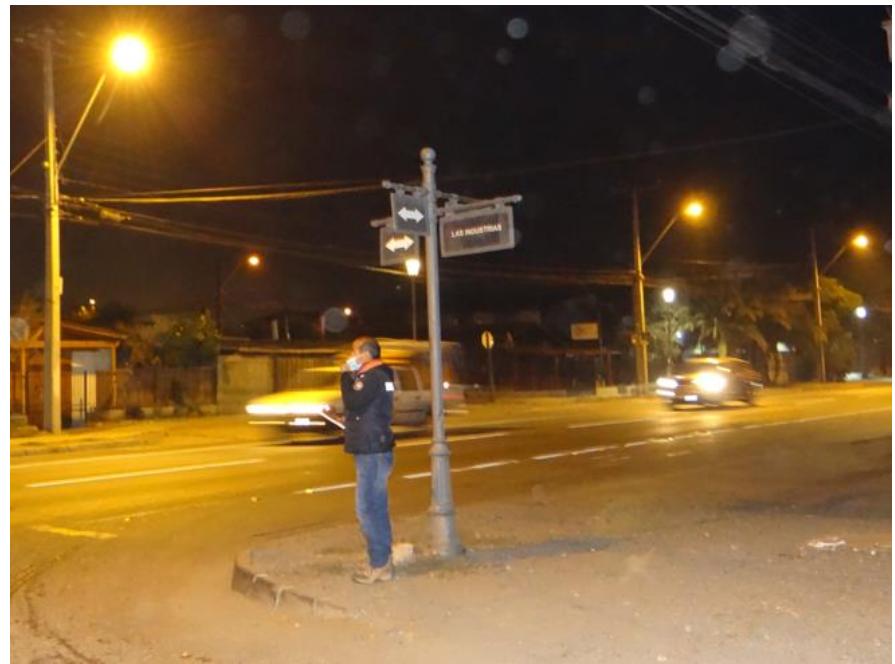
Fotografía 5.

Descripción del medio de prueba: Patrullaje de olores efectuado una vez finalizada la inspección a la planta Degesch Padre Hurtado, fotografía muestra parada efectuada en la intersección de Avenida Las Industrias con Calle José Luis Caro.

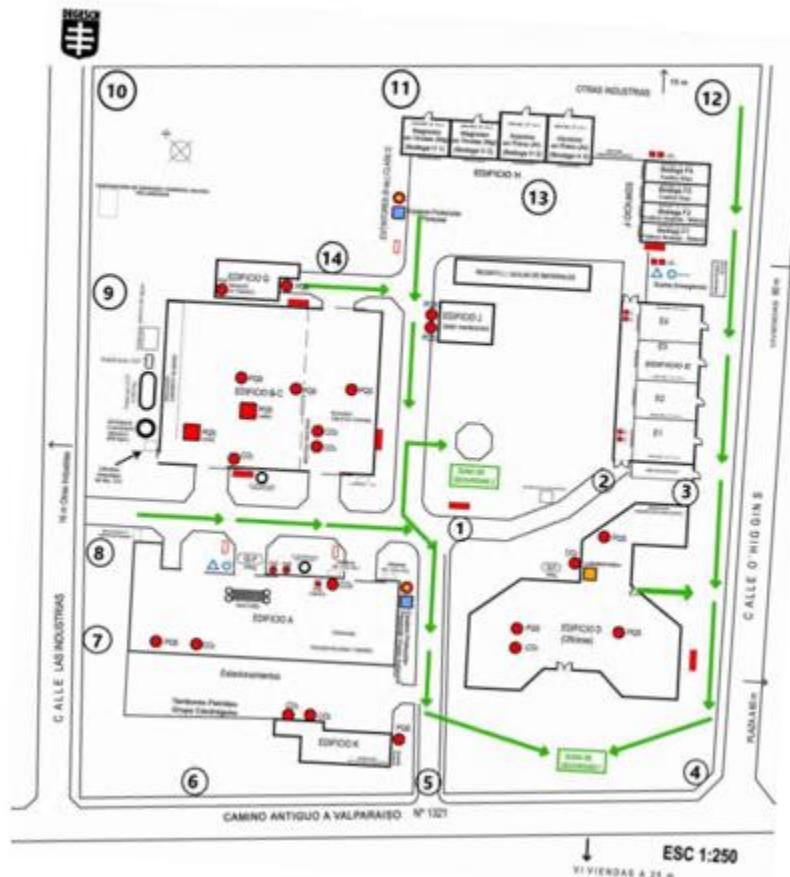
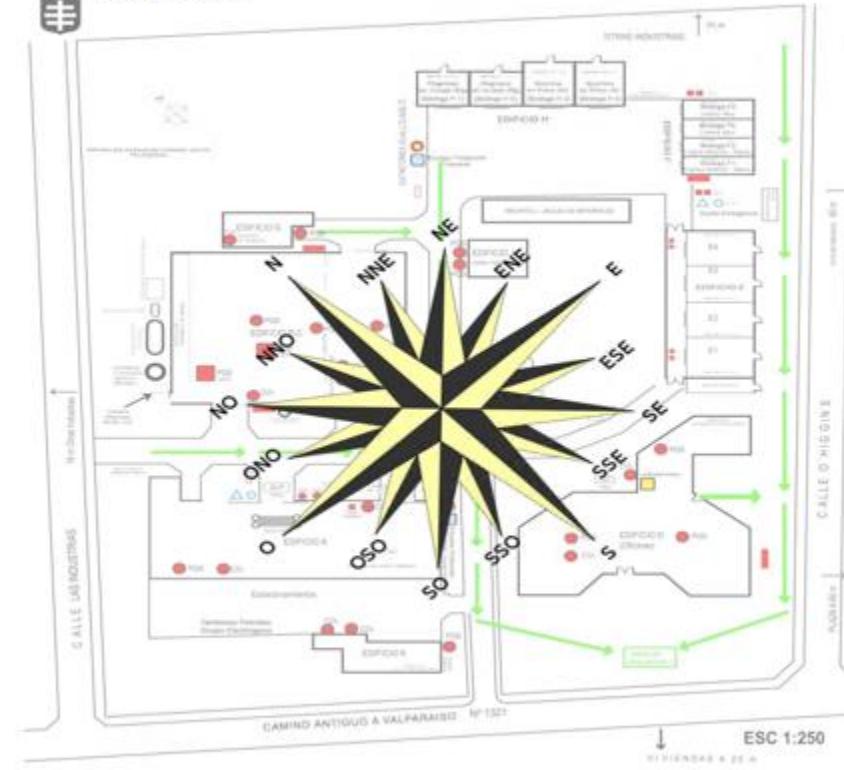
Figura 6.

Puntos de medición

Dirección del viento
