INFORME TÉCNICO DE FISCALIZACIÓN AMBIENTAL

Programa de Cumplimiento

HOTEL EXPLORA TORRES DEL PAINE

DFZ-2018-1124-XII-PC-EI

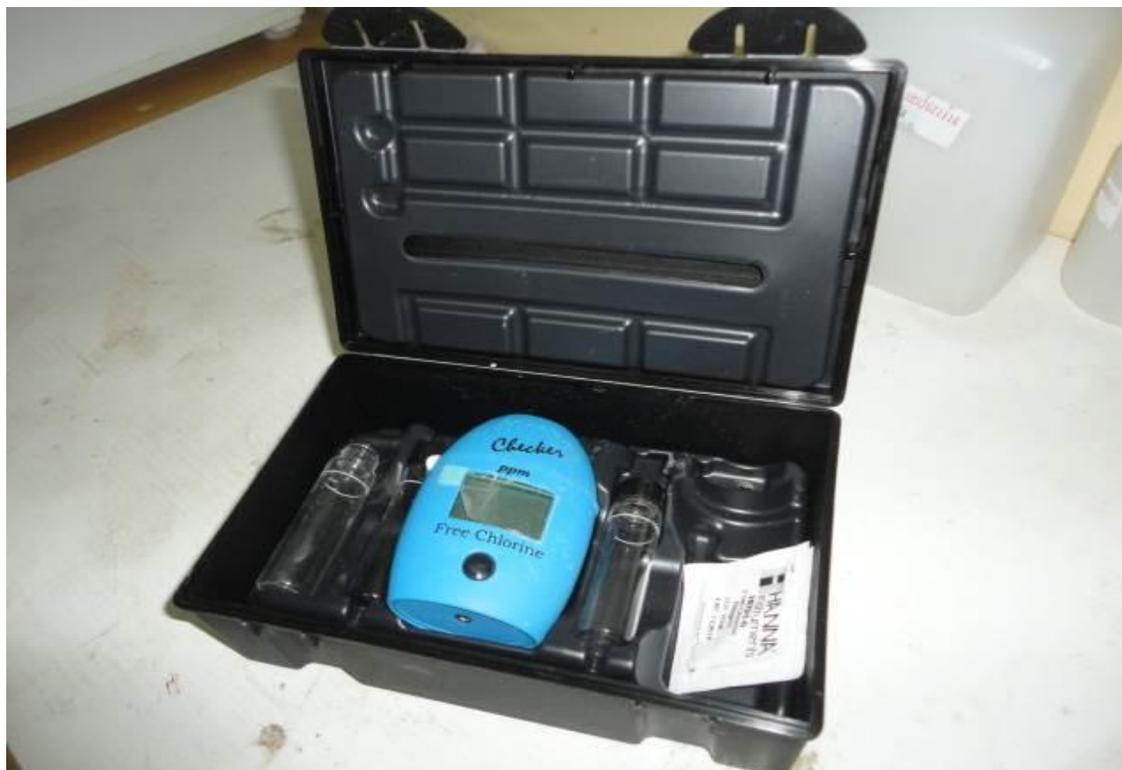
Imagen 9.

julio y agosto de 2017, y entre noviembre de 2017 y mayo de 2018), se constató que existe un total de 40 días en los cuales no se consignó ninguna información asociada a los resultados obtenidos. Asimismo, se observó que en 17 de los 40 días antes señalados, no existiría además ningún tipo de respaldo fotográfico que acredite haber desarrollado las correspondientes mediciones.
--	--	--	--	--	--	---

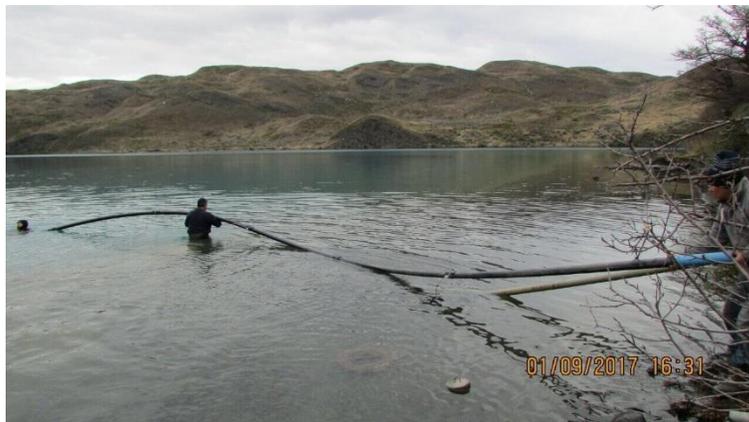
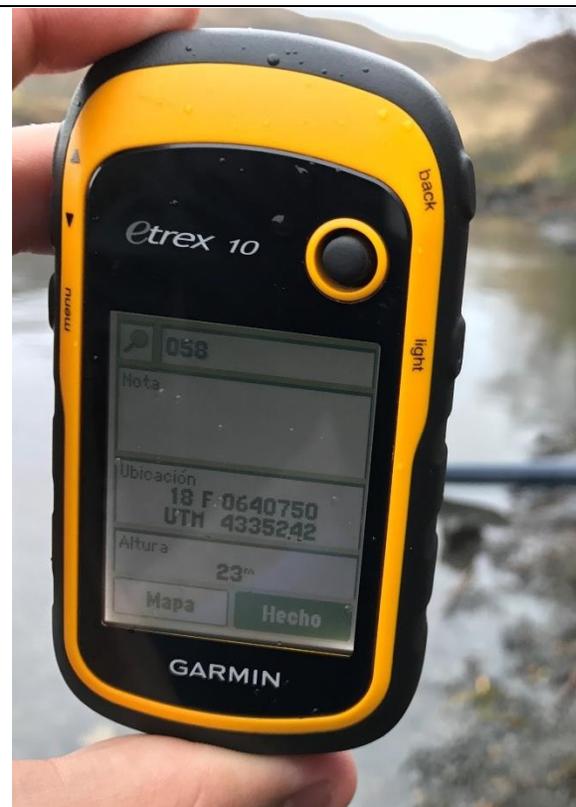
Imagen 10.

<p>mes siguiente al período que se reporta.</p> <p><u>Reporte Final:</u> Dentro de los 10 días siguientes al cumplimiento de las acciones del PdC, se remitirá reporte fotográfico que acredite la permanencia de la correcta implementación del ducto.</p>	<p>del nuevo ducto utilizado para la descarga del efluente de la planta de tratamiento de aguas servidas del hotel (Ver Anexos 4, 5, 6, 7, 8, 9 y 10).</p> <p>Finalmente, mediante Carta presentada con fecha 28/11/18 (Reporte Final PdC), el titular adjuntó un reporte consolidado con los distintos registros fotográficos obtenidos durante la ejecución del programa de cumplimiento, correspondientes al área de instalación del nuevo ducto utilizado para la descarga del efluente de la planta de tratamiento de aguas servidas del hotel (Ver Anexo 11).</p>
--	--	--	--	--	---	---

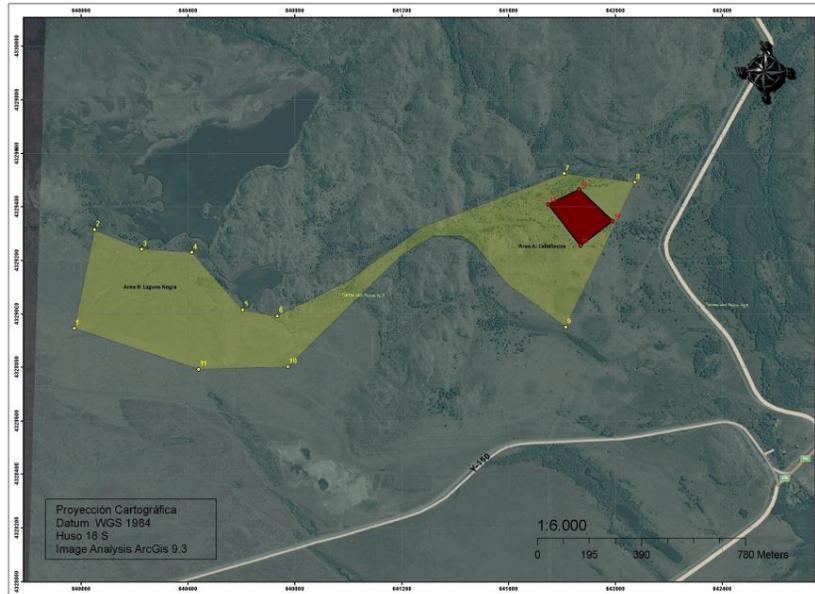
UBICACIÓN Y ÁREAS CABALLERIZA Y ÁREA DE PASTOREO. EXPLORA CHILE S.A.

Área B: Laguna Negra (50 has)	Área A: Caballerizas (2,5 has)
1. 639974,1469 4328945,996	12. 641748,262 4329408,822
2. 640049,9936 4329315,338	13. 641864,0157 4329464,931
3. 640225,8043 4329241,839	14. 641989,9287 4329346,969
4. 640414,0031 4329230,338	15. 641869,3165 4329254,763
5. 640605,2911 4329015,053	
6. 640733,9459 4328991,949	
7. 641807,4099 4329524,282	
8. 642072,512 4329491,537	
9. 641813,4426 4328950,481	
10. 640773,6753 4328801,662	
11. 640440,1417 4328792,249

Descripción del medio de prueba: Croquis de la nueva área de 50 hectáreas a utilizar para pastoreo, conforme a lo establecido en la RCA N°138/2002.
