## INFORME TECNICO DE FISCALIZACION AMBIENTAL

### MINA EL TURCO

DFZ-2021-402-V-RCA

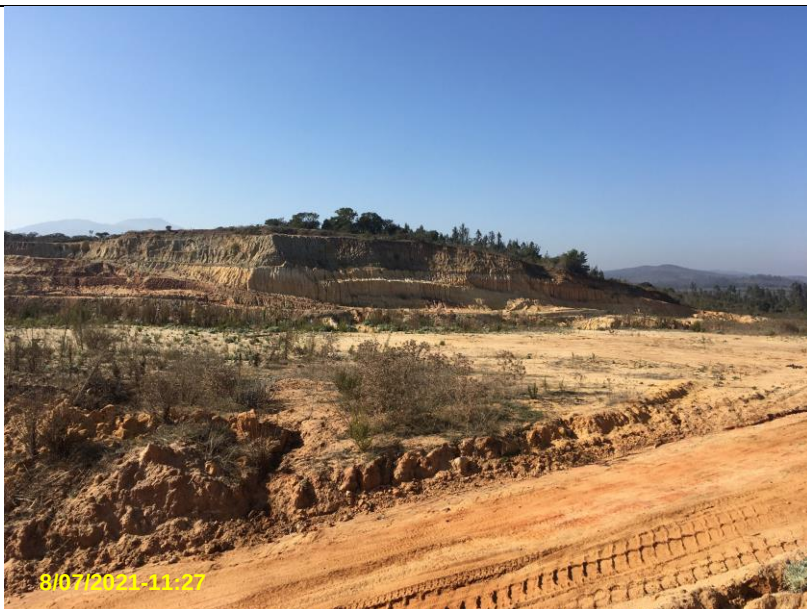
- c. En recorrido por el sector del Turco Norte se constató ausencia de maquinarias y trabajadores en el lugar, visualizándose el frente de explotación (Fotografía 1), sectores con relleno de estériles y un espejo de agua con ejemplares totora al interior del rajo.

| <b>Descripción medio de prueba:</b><br>Bancos de explotación del sector Turco Norte. | | | <b>Descripción medio de prueba:</b><br>Sector del Turco Norte con relleno de material estéril y material de decantación. | | |

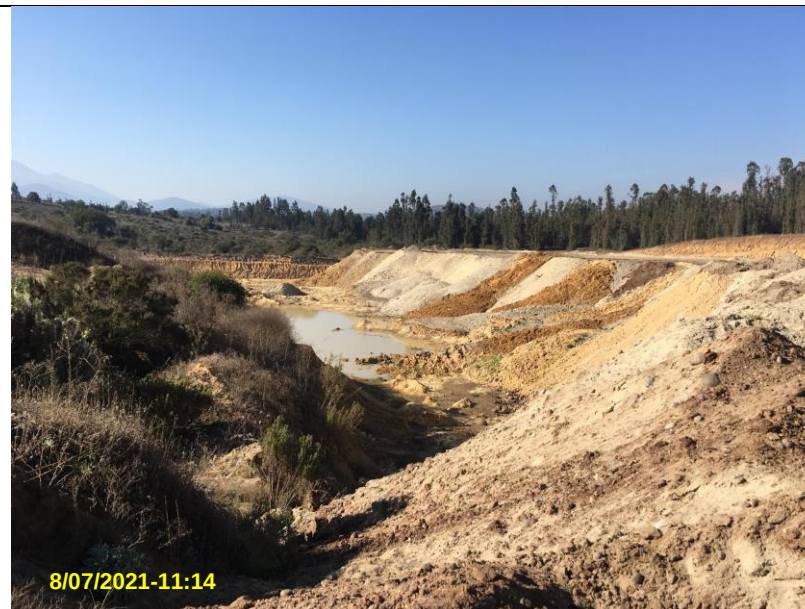
- d. En los bancos de explotación de la parte sur del sector Turco Norte, se visualiza relleno con material estéril y material de decantación (Fotografía 2).

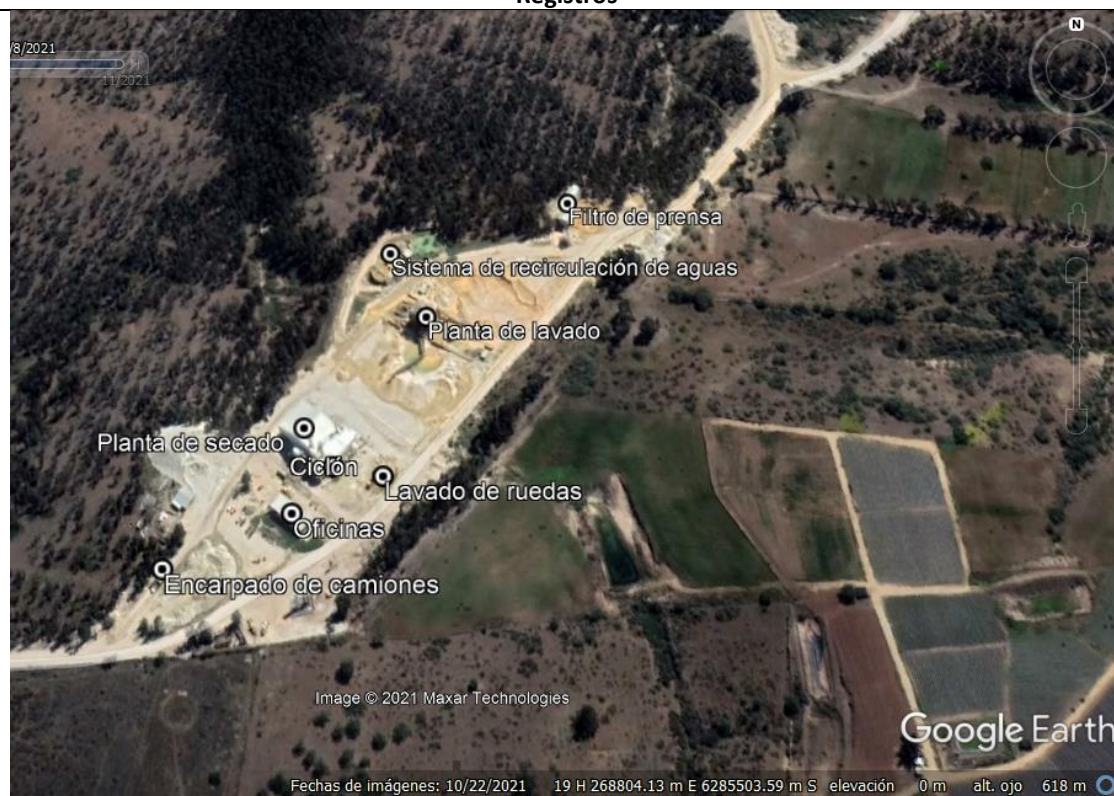
**Figura 8**

Vista de las instalaciones de la planta de arenas síliceas de la Mina El Turco.

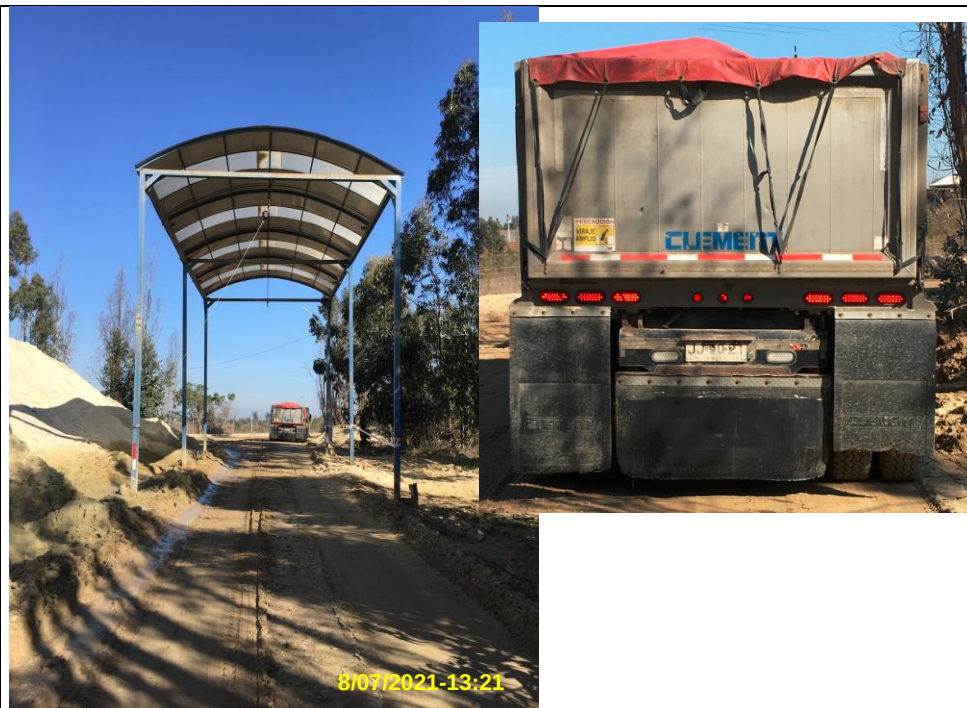
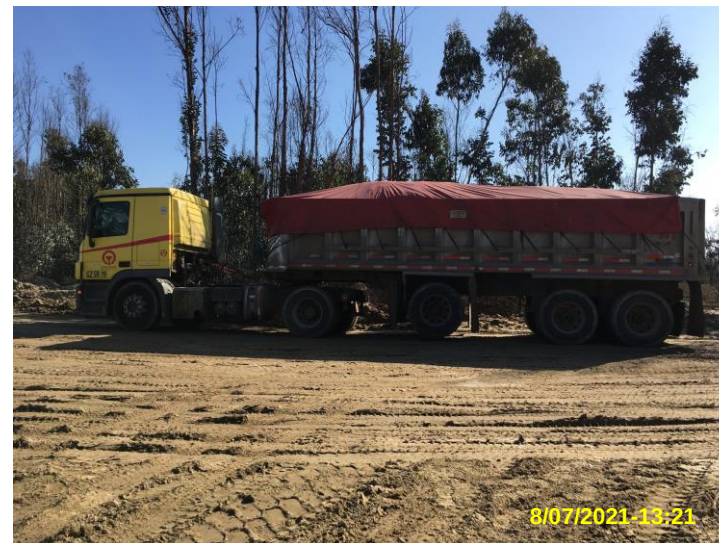
| <b>Descripción medio de prueba:</b><br>Vista de salida de camión encarpado, patente JJ-90-21, egresando de zona de colocación de carpa ubicada al costado sur-poniente de la planta de arenas silíceas. | | | <b>Descripción medio de prueba:</b><br>Vista lateral de camión encarpado, patente JJ-90-21, egresando de zona de colocación de carpa ubicada al costado sur-poniente de la planta de arenas silíceas. | | |

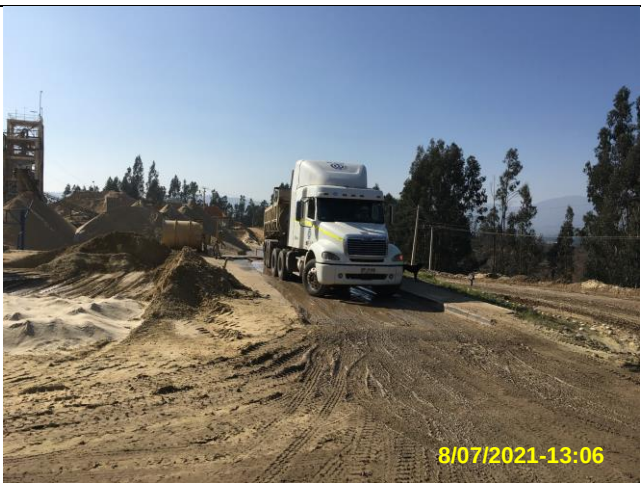
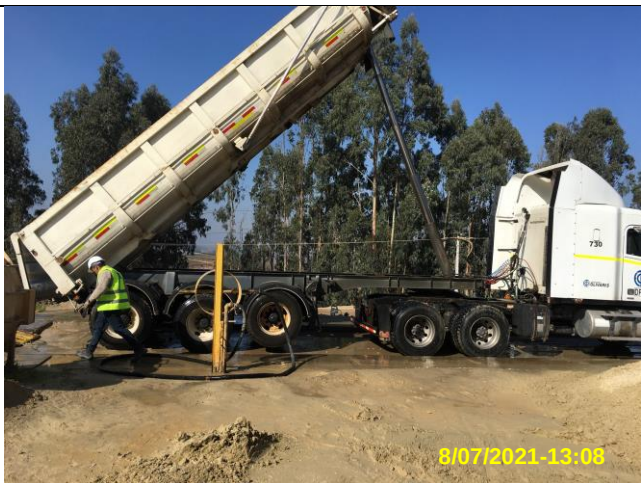
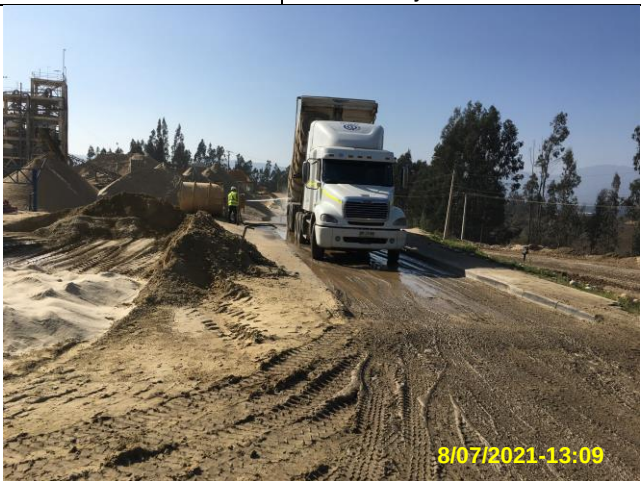
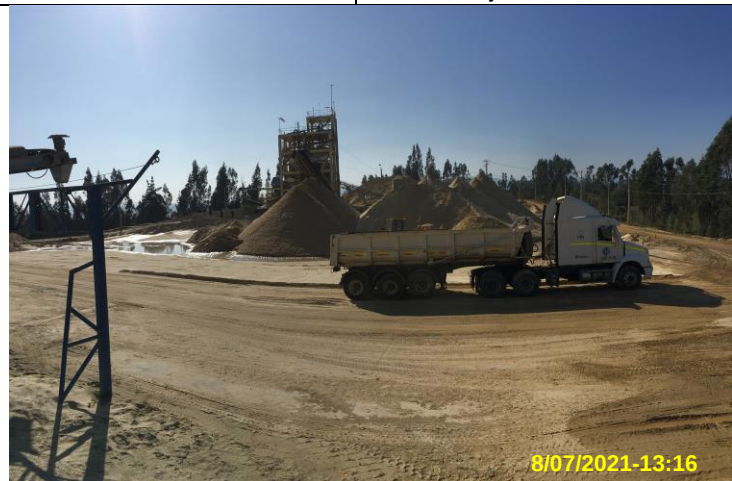
En las fotografías 5-8 se aprecia faena de lavado den ruedas de camión patente en área dispuesta para ello en la planta de arenas silíceas. En la fotografía 8 se aprecia carga de producto húmedo en sector de la planta de lavado.

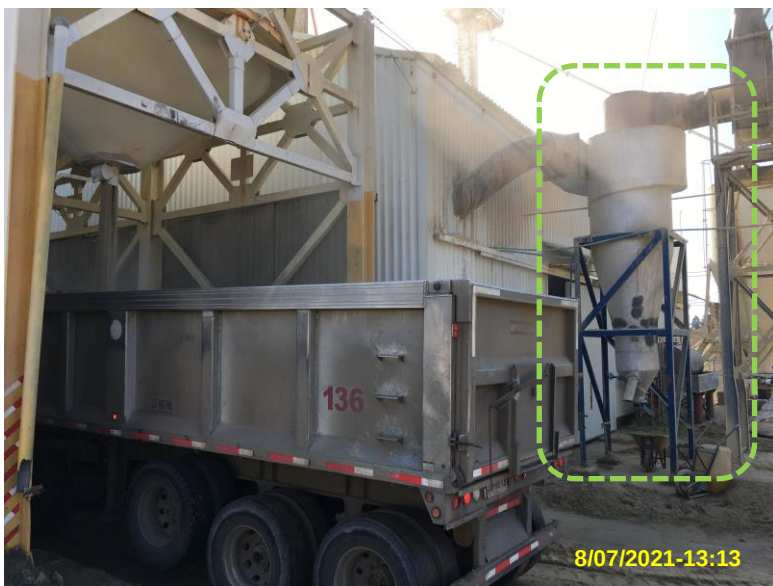
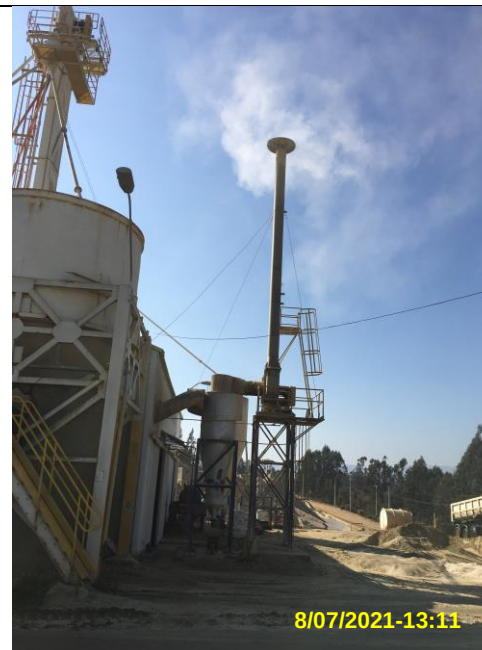
| <b>Descripción medio de prueba:</b><br>En la fotografía 9 en rectángulo punteado color verde se señala la ubicación del ciclón instalado para precipitación de material particulado antes de la chimenea de descarga de emisiones a la atmósfera de la planta de secado de arenas. En la fotografía 10 se aprecia el ciclón y chimenea de la planta de secado de arenas. | | | |

- k. Siendo las 13:00 hrs. del 8 de julio de 2021, en la planta de secado se constató el sistema de tratamiento de emisiones de material particulado que posee la planta de tratamiento de arenas silíceas, consistente en un ciclón precipitador de polvo que se encuentra instalado antes de la chimenea de descarga de emisiones a la atmósfera (Fotografías 9 y 10). Al momento de la visita inspectiva, la planta de secado se encuentra en operación, el ciclón operativo y se observa emisión de material particulado desde la chimenea y cuya pluma se dispersa hacia el oriente. En predio contiguo a la planta de arenas, hacia el oriente, hay un espacio con matorral y otro sin vegetación, luego del cual se observa una plantación de hortalizas que allí se desarrolla y que se ubica 307 m. al oriente de la planta de secado.

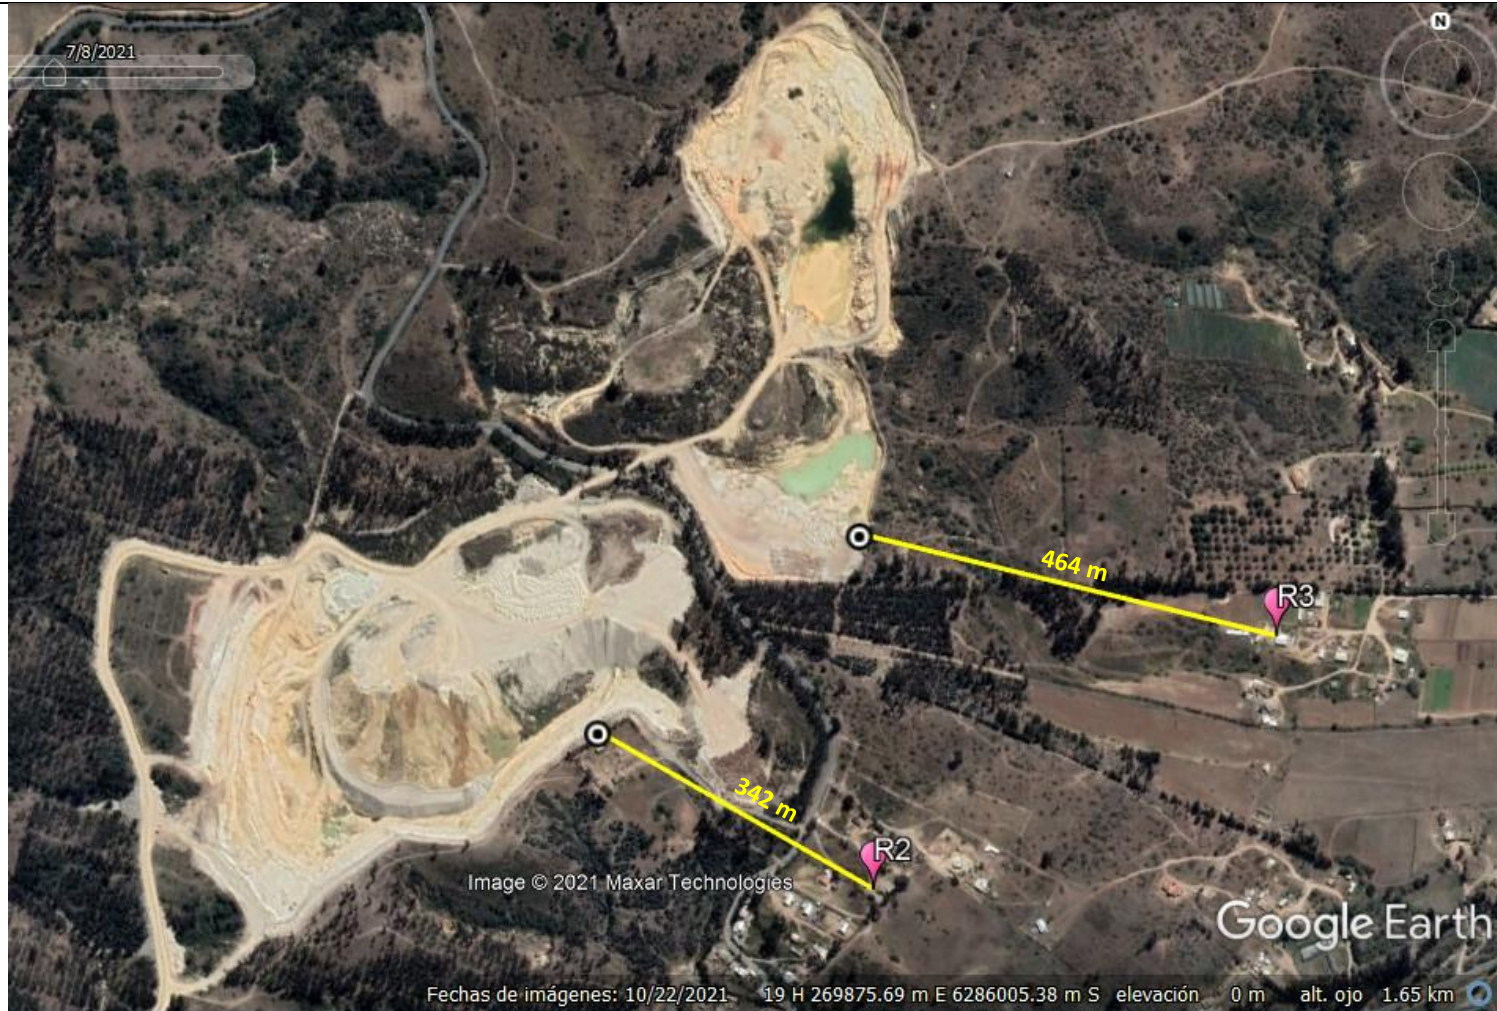
**Figura 9**

- y. De la revisión del informe de medición de ruido de la Mina El Turco agosto 2021, se verifica que no hubo superaciones a la norma de emisión de ruido en los puntos R2 y R3 (Tabla 1).

- r. En relación a la barrera acústica, en lugar de coordenadas 6.285.976 m. N y 270.126 m. E. la SMA constató en inspección del 8 de julio de 2021 el límite del último frente de explotación hasta donde avanzó la faena en el sector Turco Norte. En tanto, para el sector Turco Sur el límite del frente de explotación se encuentra en el punto de coordenadas 6.285.761 m. N y 269.844 m. E. A partir de ello y posterior procesamiento de coordenadas en gabinete se determinó que el frente de trabajo más cercano al punto R2 se encuentra a una distancia de 342 m. y que el frente de trabajo más cercano al punto R3 se encuentra a una distancia de 464 m (Figura 9). Según estas distancias, se tiene que los frentes de trabajo del proyecto se encuentran a distancias mayores respecto a aquellas establecidas en la RCA para los puntos R2 y R3, verificándose que no se satisface el supuesto para gatillar la utilización de barreras acústicas.

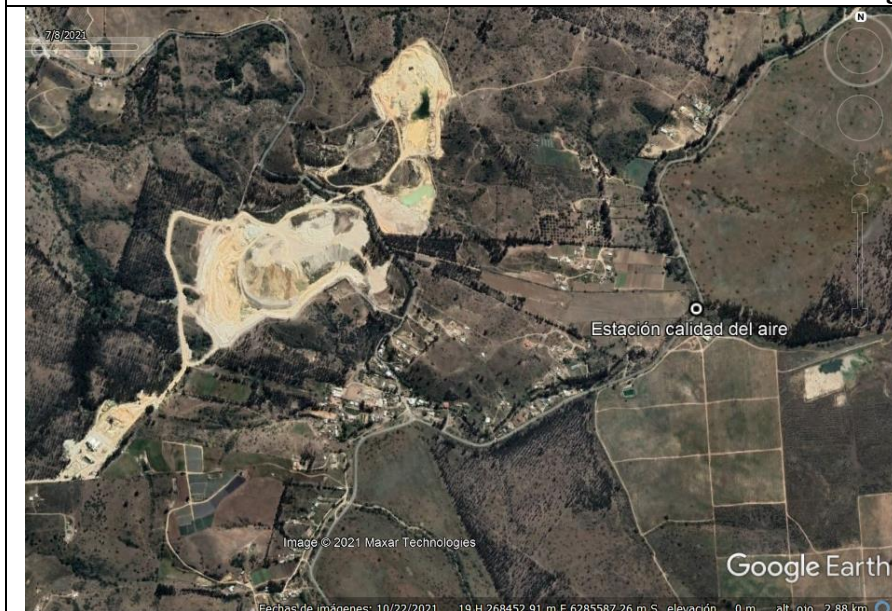
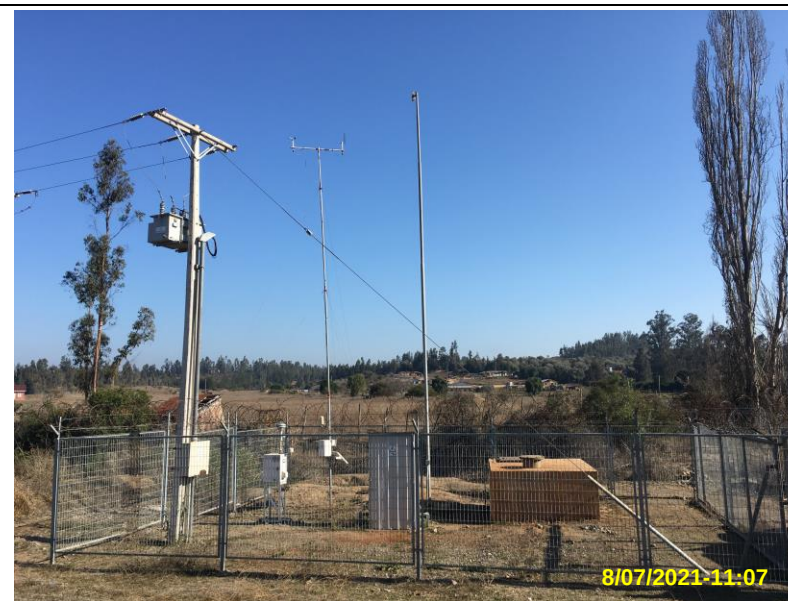
**Figura 10**

- d. En inspección ambiental del 8 de julio de 2021, hacia el nor-orienté de la intersección de la ruta Ruta G-950 con la Ruta G-952, en lugar de coordenadas 6.285.738 m. N y 271.000 m. E, se constató la estación de monitoreo de calidad del aire comprometida en la RCA N°029/2018, al interior de un lugar cercado con reja de metal y que se encuentra 1,19 km de distancia de la Mina El Turco (Figura 10 y Fotografía 11).

- l. De acuerdo a los antecedentes examinados, se constata que el regulado implementó una estación de monitoreo de calidad del aire para el monitoreo de MP10, dirección y velocidad del viento durante un año, entre marzo de 2020 y febrero de 2021.

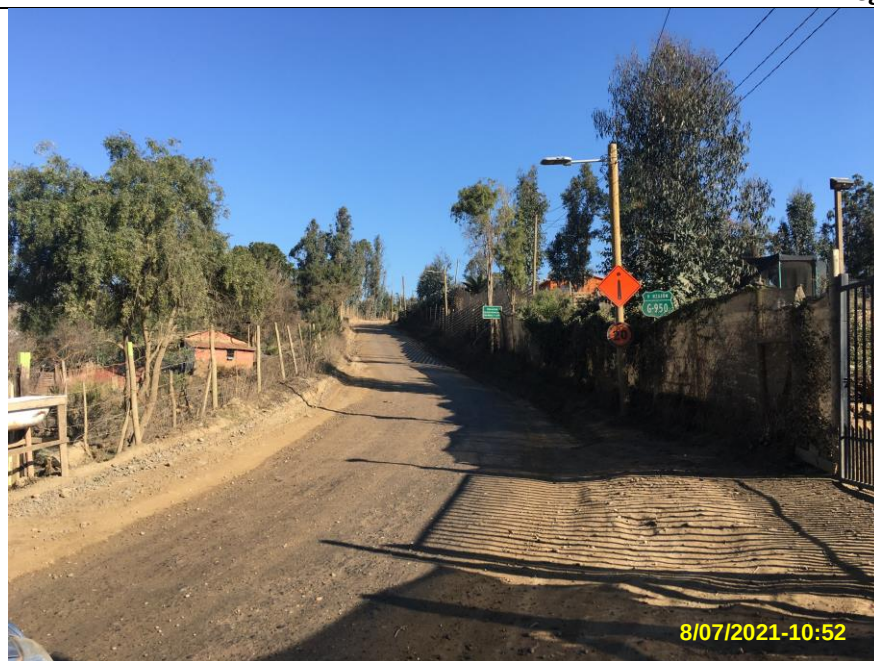
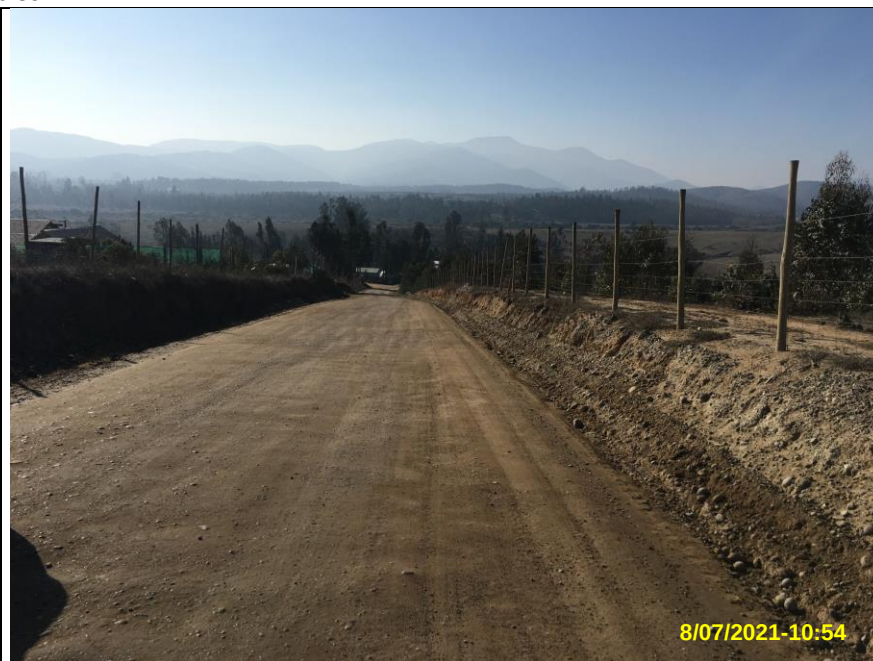
- d. En inspección del 8 de julio de 2021 (Anexo 1) se visitó el tramo de la Ruta G-950 comprometido para la pavimentación, constatándose que a esa fecha aún no se había ejecutado (Fotografías 12 y 13). En dicha acta, además se solicitó al titular informar antecedentes del llamado a licitación para la ejecución de la pavimentación en la Ruta G-950.

- i. De acuerdo a los antecedentes antes señalados, en relación al compromiso ambiental voluntario establecido en el considerando 8.6 de la RCA N°029/2018 éste se encuentra en proceso de firma de contrato con la empresa que estará a cargo de la ejecución de las obras de pavimentación de 300 metros de la Ruta G-950.

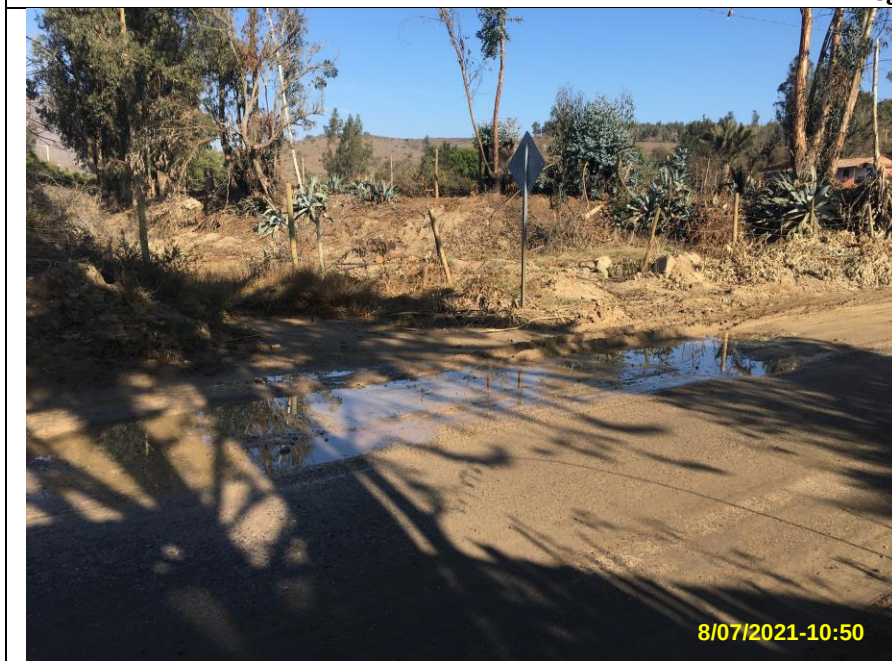
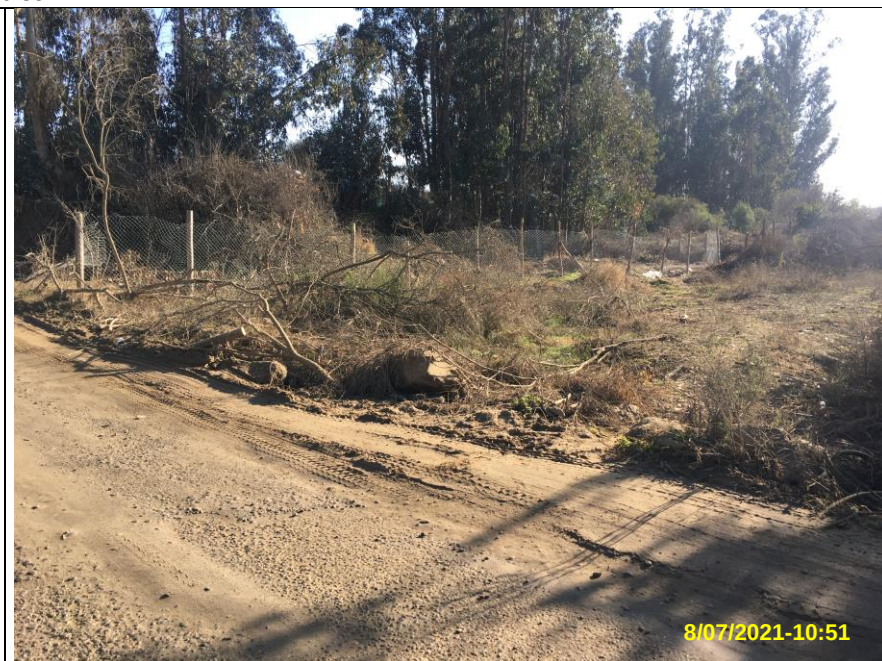
- e. En inspección del 8 de julio de 2021 (Anexo 1) se visitó el tramo de la Ruta G-950 comprometido para ejecutar el compromiso de levantamiento de badén, constatándose que a esa fecha aún no se ha ejecutado y respecto al cual Guillermo Canales, Gerente de Operaciones de MIGRIN, indica que esa obra forma parte también de la licitación por la pavimentación de la Ruta G-950 (Fotografías 14 y 15). En dicha acta, además se solicitó al titular informar situación de obtención sectorial del PAS 156 ante la DGA, según los considerandos 6.2.5 y 8.7 de la RCA N°029/2018.

- h. Según los antecedentes antes señalados, se tiene que las obras correspondientes al badén serán construidas con conjunto con las obras de pavimentación de la Ruta G-950 en proceso de construcción al cierre de este informe.
