## INFORME TÉCNICO DE FISCALIZACIÓN AMBIENTAL

### EXTRACCIÓN DE POZO HERNANDEZ

**DFZ-2021-1206-XI-SRCA**

**ABRIL 2021**

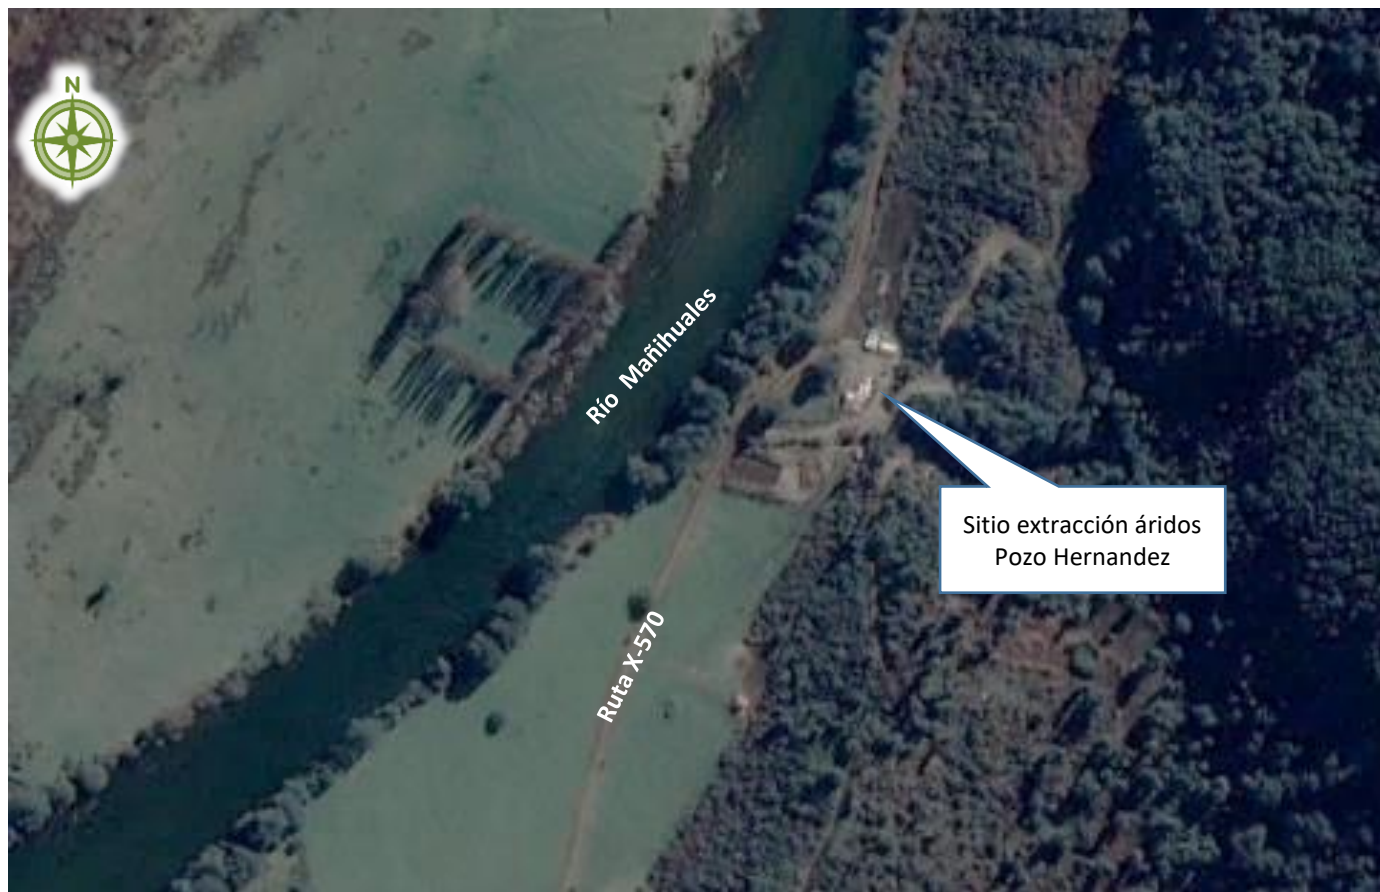
Figura 2. Layout del proyecto (Fuente: Elaboración propia en base <https://ide.sma.gob.cl/>).

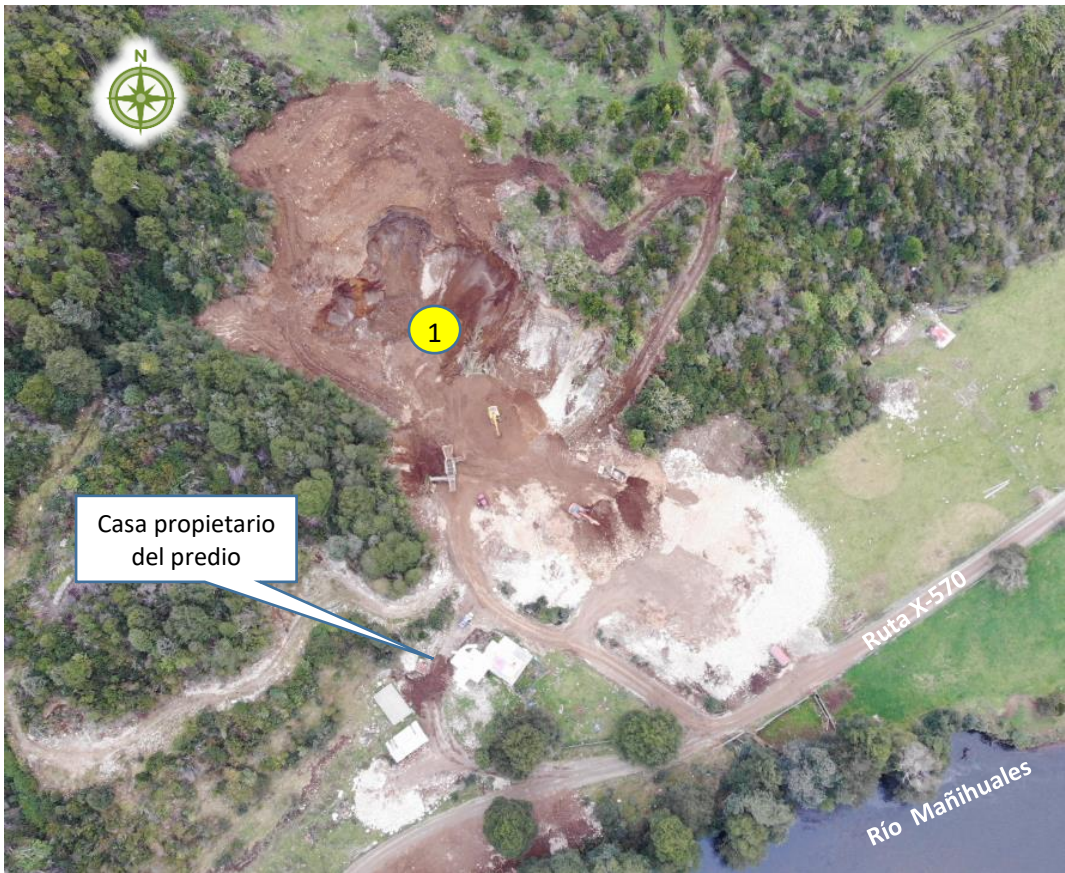
Figura 3. Pozo extracción de áridos (Fuente; imagen dron DGA de fecha 13.04.2021).

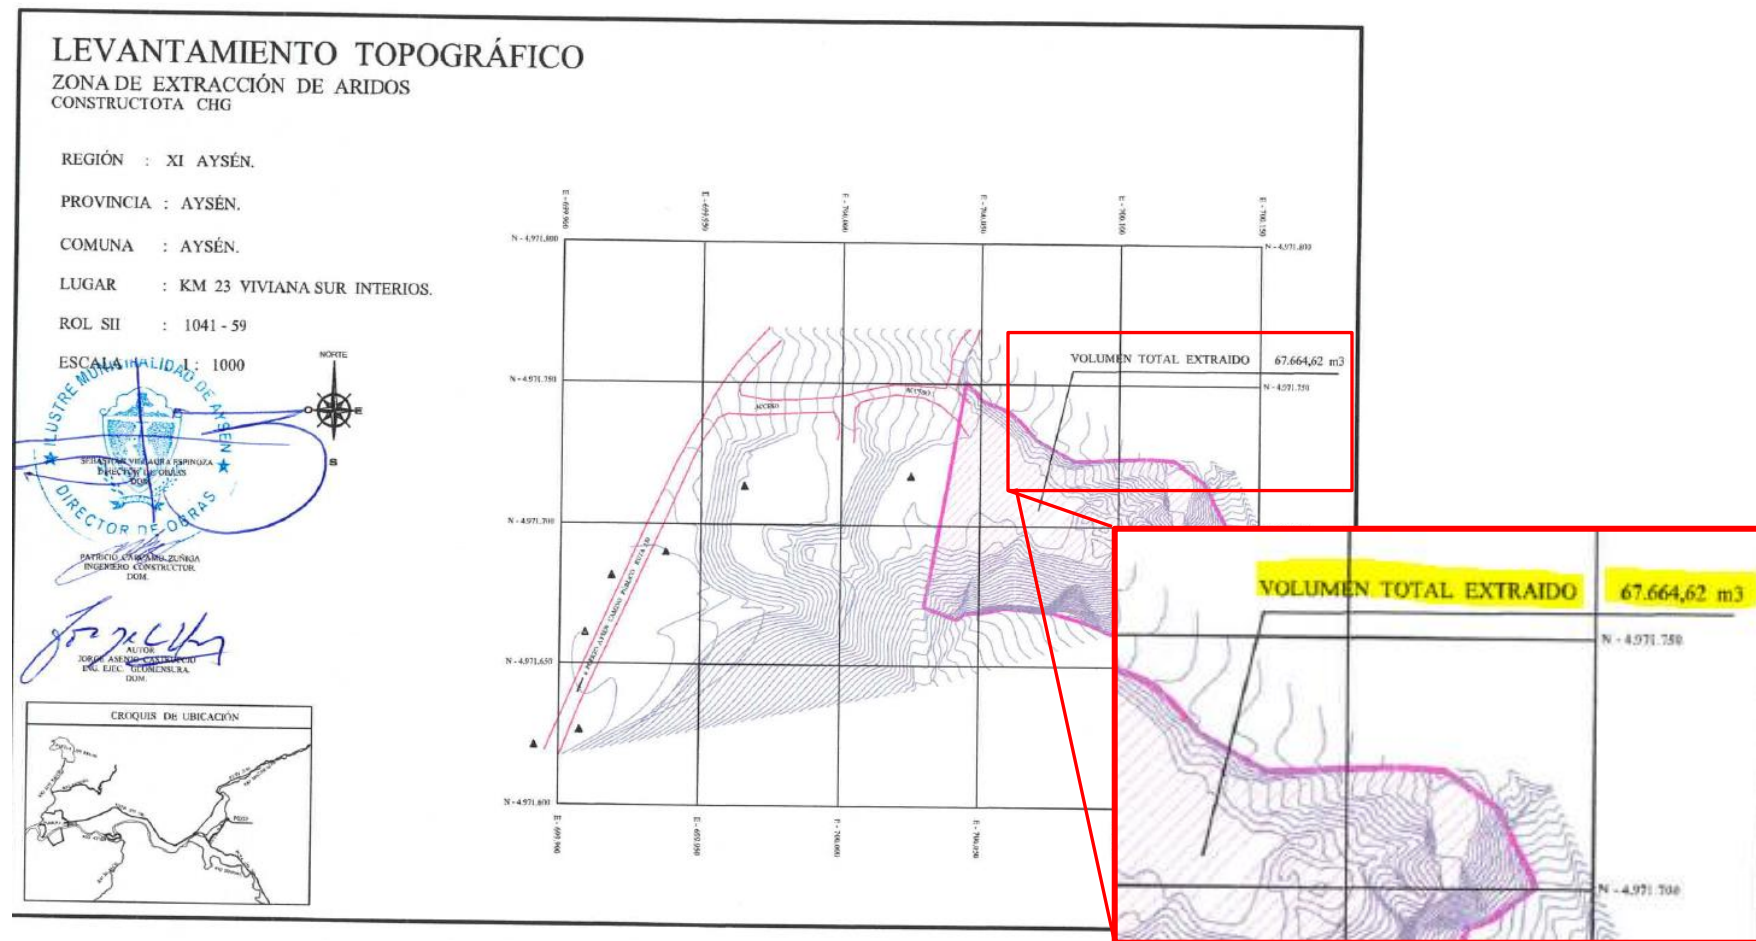
**Figura 4**

- De la revisión de los antecedentes adjuntos en Ord. N°1711 de fecha 18 de junio 2021 la Ilustre Municipalidad de Aysén (Anexo 7) entregó levantamiento topográfico (Figura 4) realizado entre el 08 al 12 de abril de 2021, mediante el cual se estableció que el sitio de extracción de áridos de constructora CHG, ubicada en KM 23 Viviana Sur interior, ROL SII 1041-59, tiene un volumen total de extracción de 67.664,62 m<sup>3</sup> a la fecha del informe: 12 abril 2021. Entre mayo y agosto la empresa declara haber extraído 28.483 m<sup>3</sup> desde el pozo en análisis lo que suma un total de 96.147 m<sup>3</sup>.
- En fiscalización efectuada con fecha 13 de abril de 2021 (Anexo 2), se realizó sobrevuelo con dron obteniendo imagen de la extensión del sitio de extracción el cual ocupa una superficie aproximada de 1 hectárea de terreno. (Figura 5)

**Descripción del medio de prueba:** Levantamiento topográfico efectuado por profesionales de la I. Municipalidad de Aysén, donde señala que la zona de Pozo Hernandez, ubicada en KM 23 Viviana Sur interior, ROL SII 1041-59, tiene un volumen total de extracción al 12 de abril de 2021 de 67.664,62 m³ (Anexo 7)

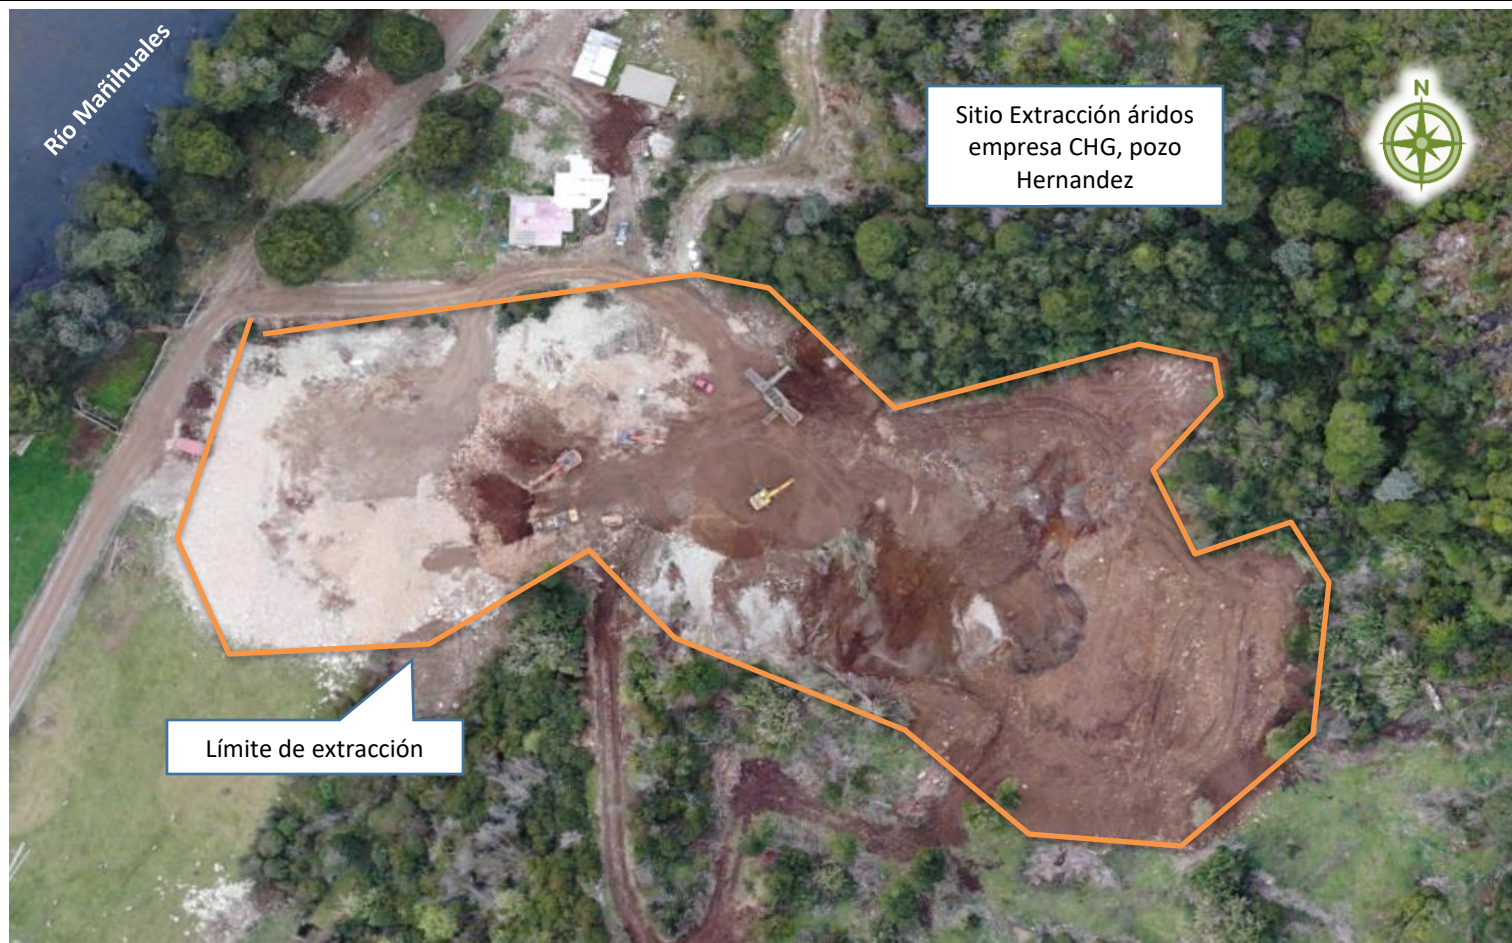
**Figura 5**

**Descripción del medio de prueba:** imagen tomada con dron en la fiscalización efectuada por la SMA, SAG y DGA el día 13 de abril de 2021, observándose una superficie aproximada de 1 hectárea intervenida por la extracción de áridos cuyo titular es la empresa constructora CHG.

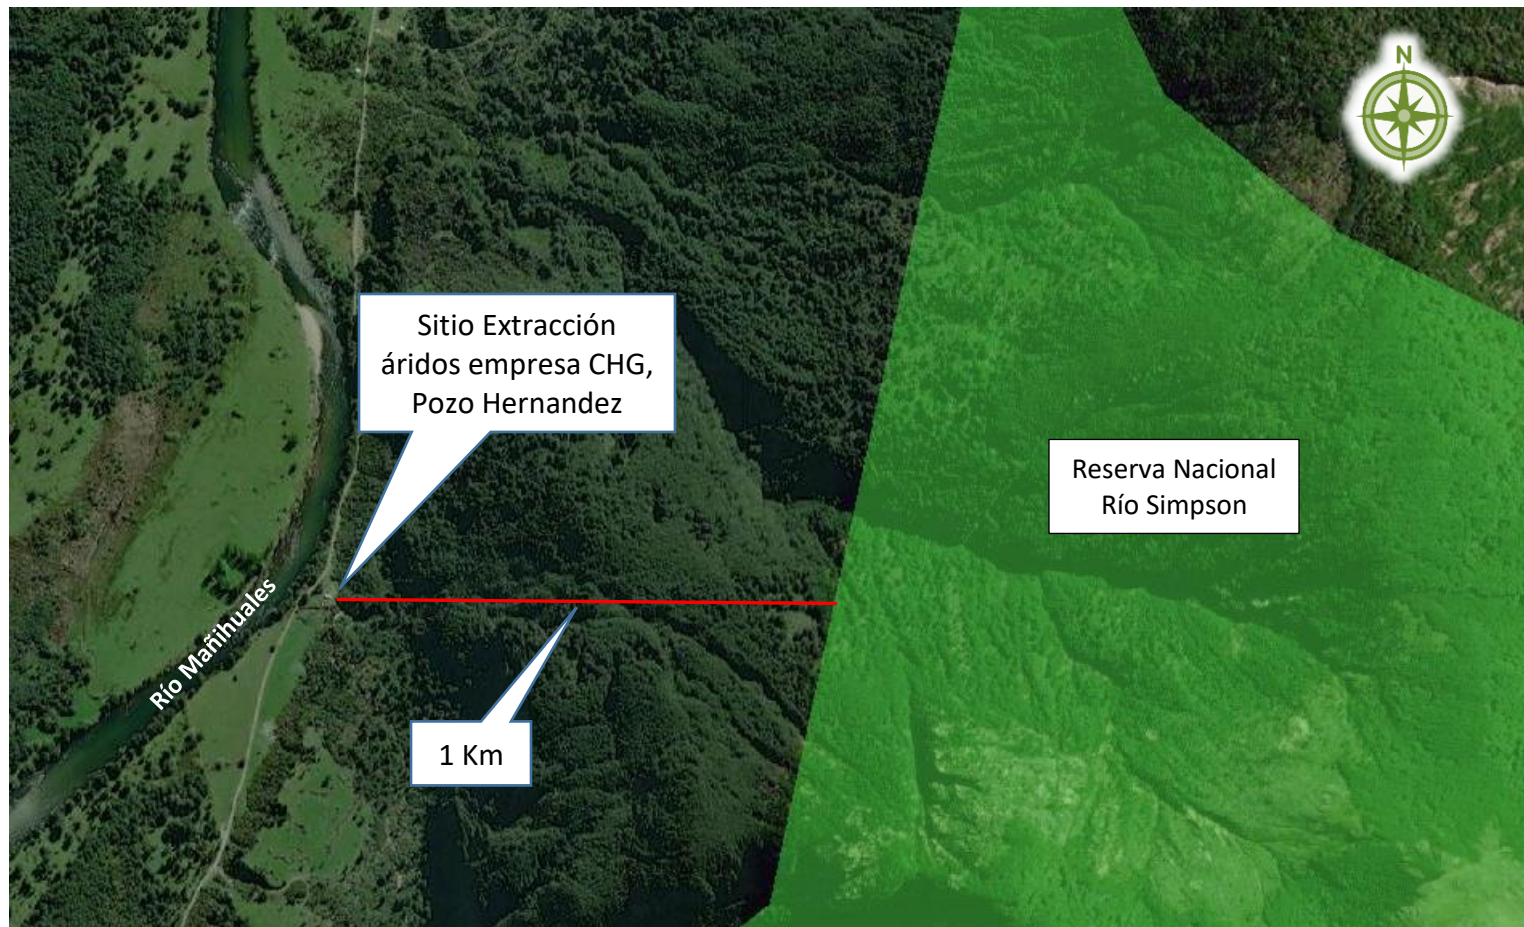
**Figura 6**

| <b>Hechos constatados:</b><br>Se analizó la cercanía del proyecto de extracción de áridos ubicado en sector Viviana Sur a alguna de las áreas protegidas de la región de Aysén ( <a href="https://ide.sma.gob.cl/">https://ide.sma.gob.cl/</a> ), constatándose que la Reserva Nacional Río Simpson, se ubica a 1 Km al este del sitio de extracción (Figura 6).<br><br>Existe un cerro boscoso, que separa naturalmente el sitio de extracción y la reserva. La extensión actual del proyecto no genera efectos sobre el sitio protegido. | |

**Descripción del medio de prueba:** La distancia aproximada entre el sitio de extracción y la reserva nacional Río Simpson, es de 1 Km. La reserva se encuentra al este del sitio de extracción separada de un cerro boscoso. <https://ide.sma.gob.cl/>
