## INFORME TÉCNICO DE FISCALIZACIÓN AMBIENTAL

**PTAS SAN PEDRO**

**DFZ-2021-1083-III-RCA**

**DICIEMBRE 2021**

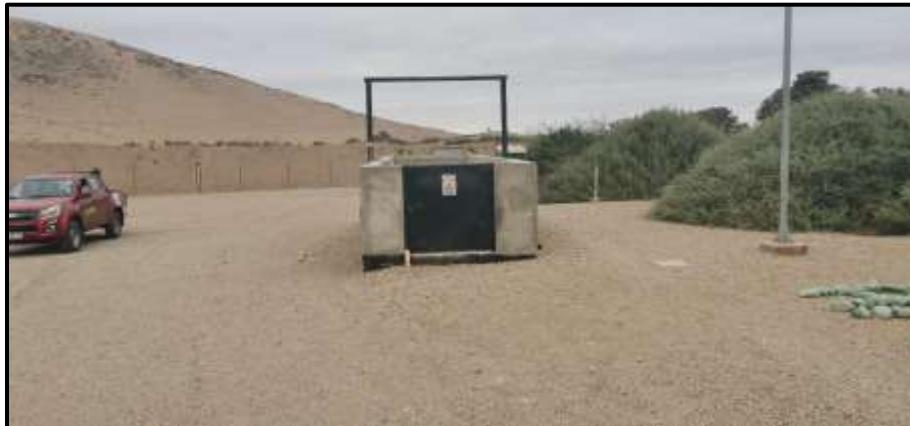
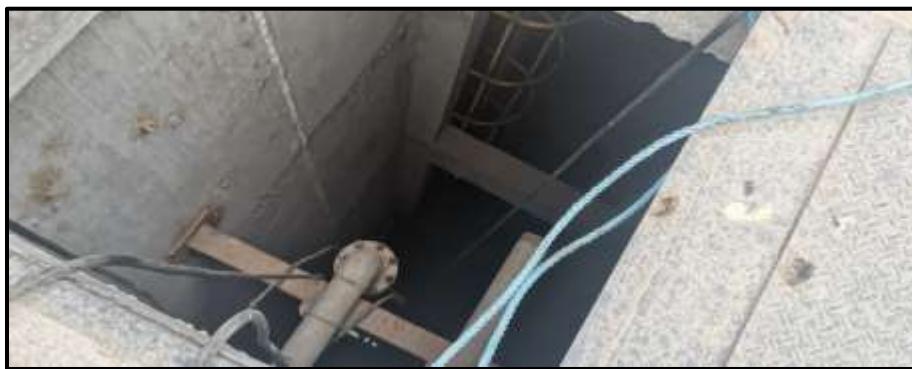
**Fotografía 1.** Planta Elevadora de Aguas Servidas (PEAS)

- Se evidenció que la nueva Planta de Tratamiento de Aguas Servidas no está en operación ni en funcionamiento.
- Así mismo se observó en el momento que dicho recinto (la Planta Elevadora de Aguas Servidas) poseía acumulación de aguas servidas acumuladas, dado que existen conexiones ilegales al colector por parte de residencias que se encuentran colindantes a este colector y que éstas descargarían sus aguas residuales, las cuales llegarían a la PEAS (Fotografía 1).

Se observan las instalaciones de la PEAS, la cual al momento de la fiscalización se constata con acumulación de aguas servidas, la que provendría desde los colectores y que éstos se encontrarían intervenidos por la comunidad rural en forma ilegal, según lo comentado por personal de la empresa titular en el momento.

De acuerdo a los registros, durante el año 2020 y 2021 fue necesaria la extracción de residuos líquidos acumulados en la PEAS durante los meses de enero, mayo, agosto y diciembre del año 2020 y durante los meses de marzo y julio del año 2021. Como resultado, en cada una de ellas se trajeron 30.000 litros de aguas servidas las cuales fueron dispuestas en la planta de Amffal ubicada en Inca de Oro. Lo anterior, debido a que, existe un afluente de aguas residuales provenientes de conexiones irregulares al sistema colector del proyecto que ha generado un escenario no contemplado en la RCA N°73 del año 2019, toda vez que, como fue constatado en la inspección ambiental, la Planta de Tratamiento de Aguas Servidas San Pedro no se encuentra operativa a pesar de que la construcción de las instalaciones del proyecto ya ha finalizado (Fotografías 1 a la 5), por lo que el afluente que ingresa a la Planta se acumula en esta instalación ya que es imposible su

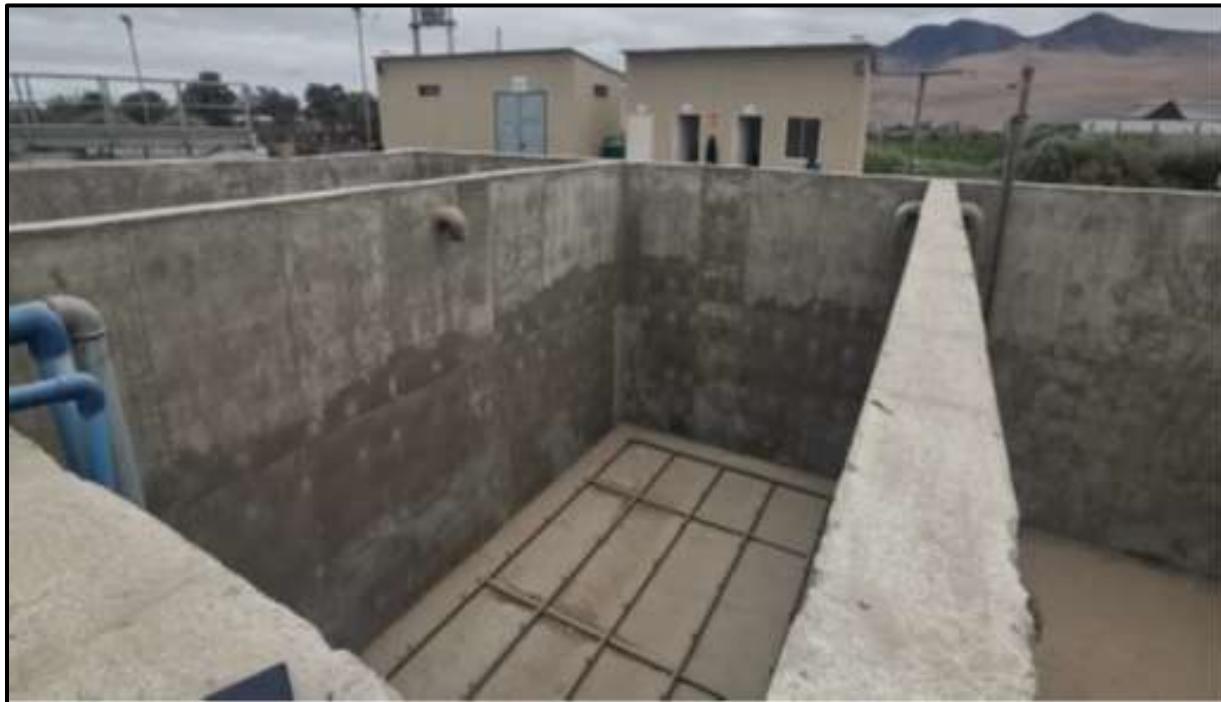
Fotografía 2. Estanque Reactor

- Se observaron dos estanques de ecualización de concreto de capacidad de 300 m<sup>3</sup> cada uno, sin operación ni funcionamiento.
- Se observaron dos estanques reactores de concreto sin operación ni funcionamiento (Fotografía 2)

En estas fotografías se observan las instalaciones del estanque de reactor que forma parte de dos líneas de tratamiento secundario en paralelo, las cuales no se encuentran en operación ni en funcionamiento.

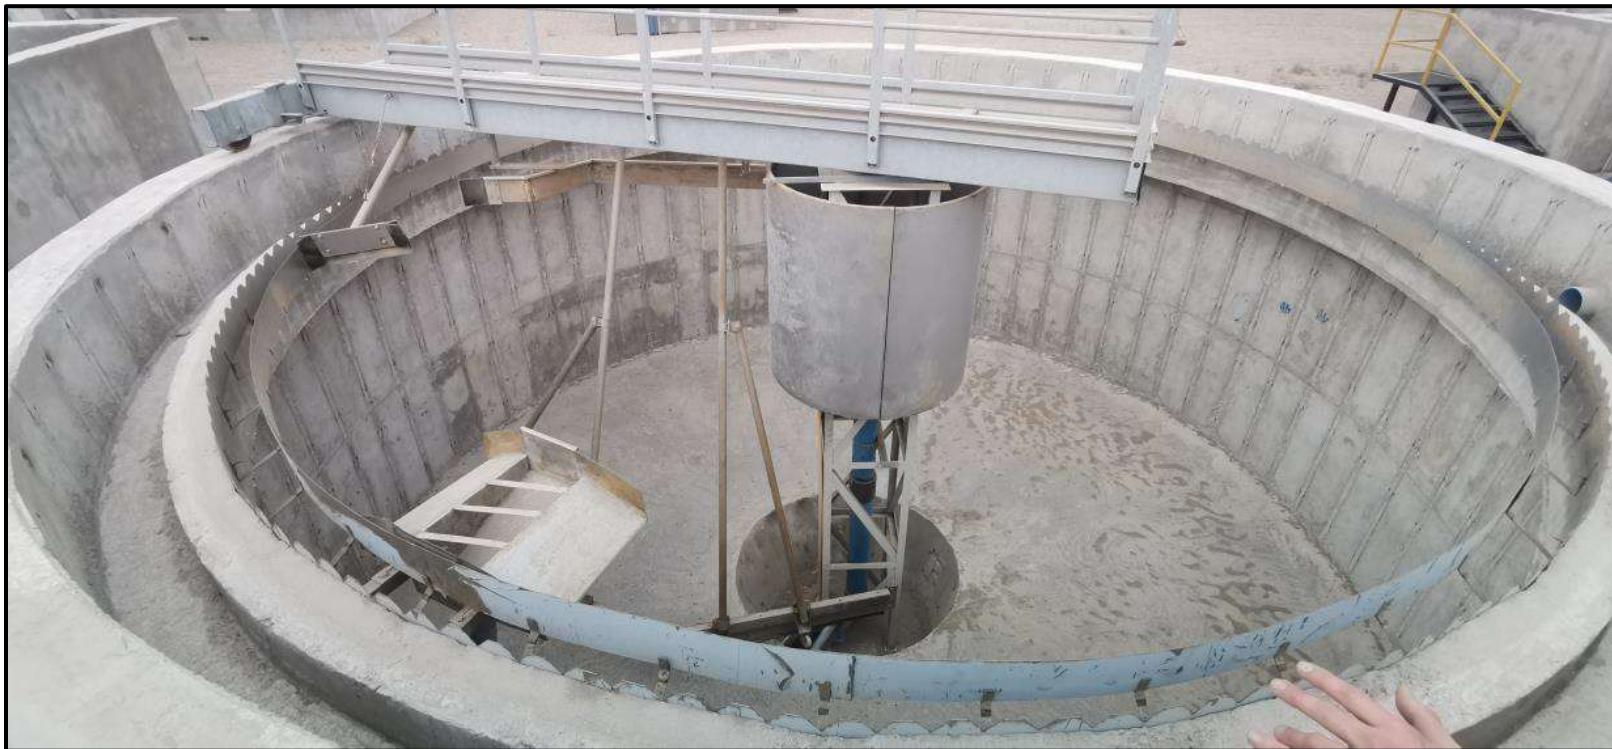
| Fotografía 3. Sedimentadores | Fecha: 18-06-2021 |

- Se observaron dos estanques circulares de concreto sin operación ni funcionamiento (Fotografía 3) correspondientes a los sedimentadores. Cabe señalar que los componentes mencionados forman dos líneas de tratamiento de agua residual y manejo de lodos.

| <b>Descripción del medio de prueba:</b><br>Durante la inspección ambiental se constató la presencia de dos sedimentadores circulares, los cuales se encuentran fuera de operación. | |

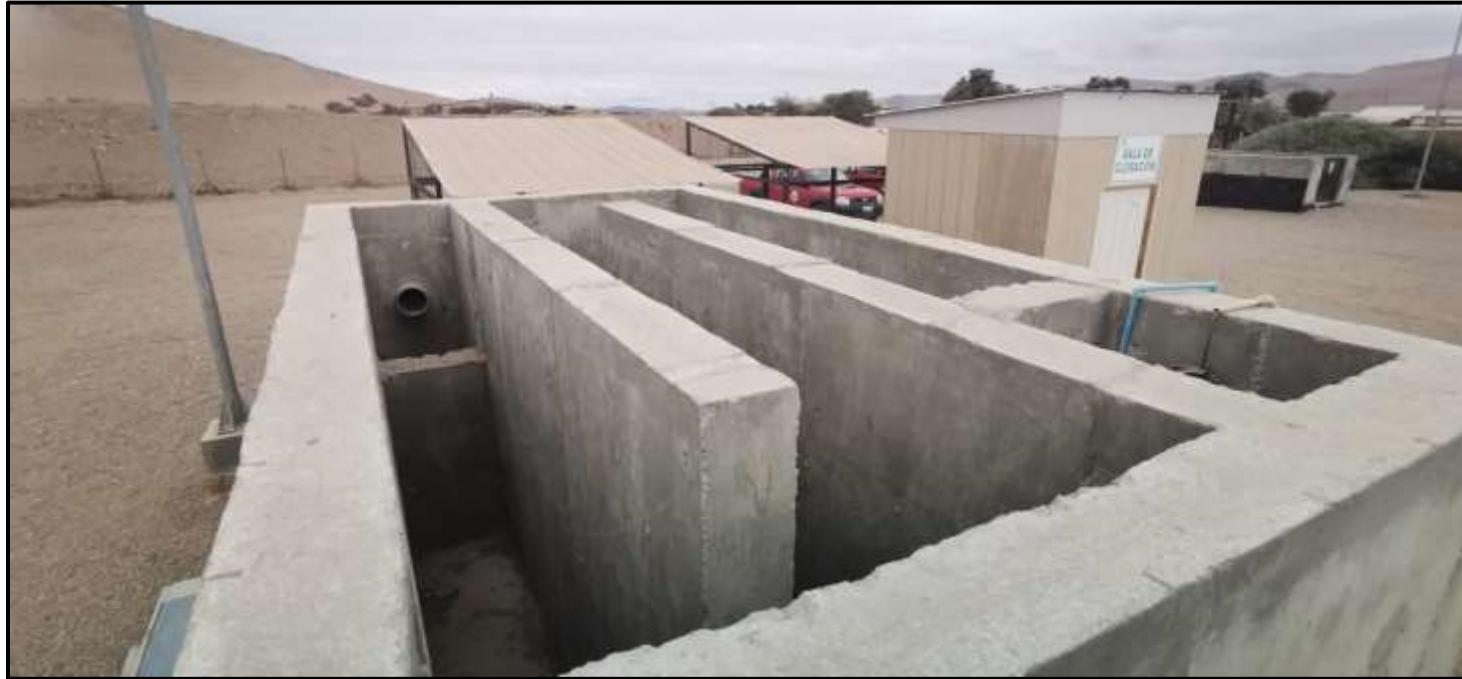
Fotografía 4. Cámara de Contacto

- En la instalación Digestor de Lodos se observó una instalación rectangular de concreto de 78 m<sup>3</sup> sin operación ni en funcionamiento.
- En la cámara de contacto se observó una instalación rectangular de concreto de 16 m<sup>3</sup> sin operación ni en funcionamiento (Fotografía 4)

Se observó la instalación de manejo del efluente del sistema de tratamiento, el cual desemboca en el emisario de la planta de tratamiento de aguas servidas, emisario que no fue visible en el momento de la fiscalización, dado que se construyó un terraplén de tierra en el cauce del río Copiapó, no permitiendo el paso hacia este. Asimismo, esta instalación de manejo del efluente no se encuentra en operación.

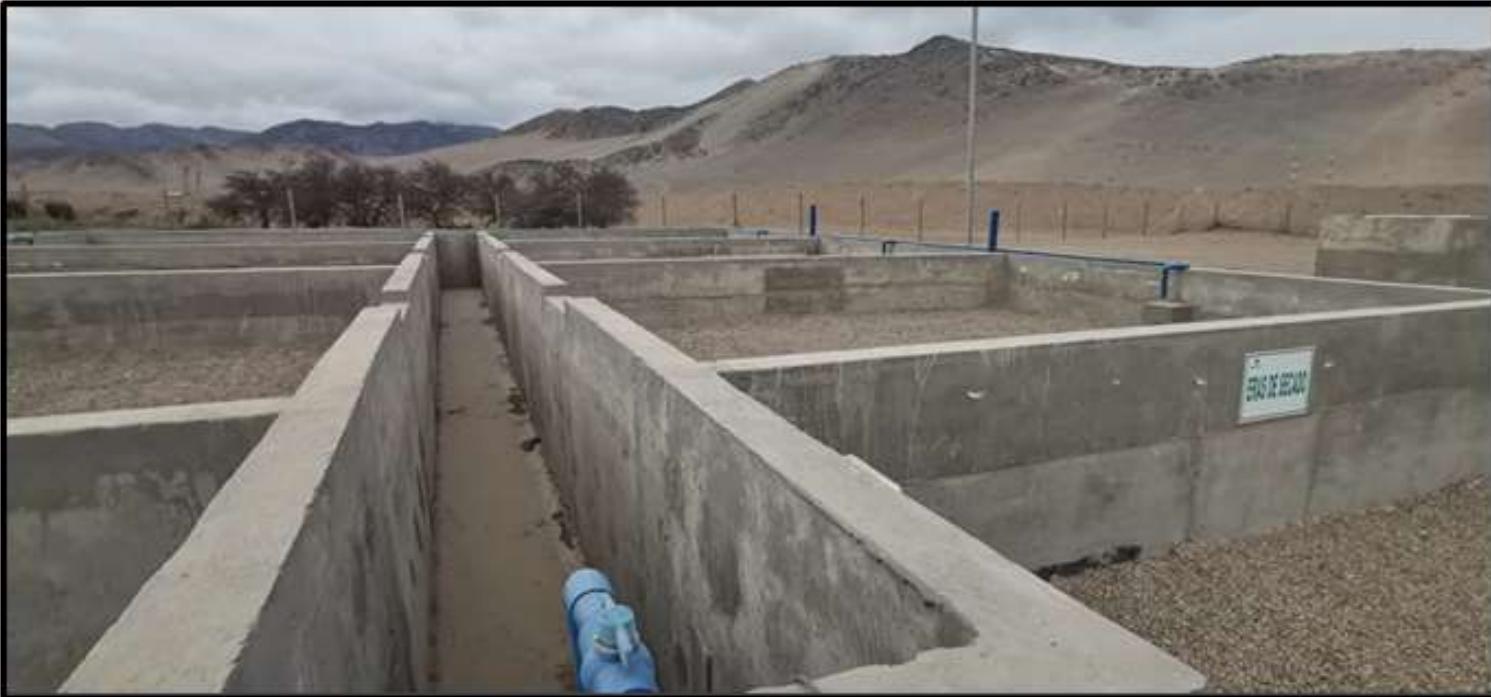
Fotografía 5. Eras de Secado

- En el Eras de Secado se observó una instalación rectangular de concreto compuesta por seis cuadrados con material arenisca y con un canal central para la actividad y manejo del lodo generado, sin operar ni funcionar (Fotografía 5).

En esta estación se observó las instalaciones que corresponde al secado de los biosólidos, denominadas eras de secado que no se encuentran funcionando.
