## INFORME TÉCNICO DE FISCALIZACIÓN AMBIENTAL

**ACUICOLA DEL NORTE - CALDERA**

**DFZ-2021-1807-III-RCA**

**DICIEMBRE 2021**

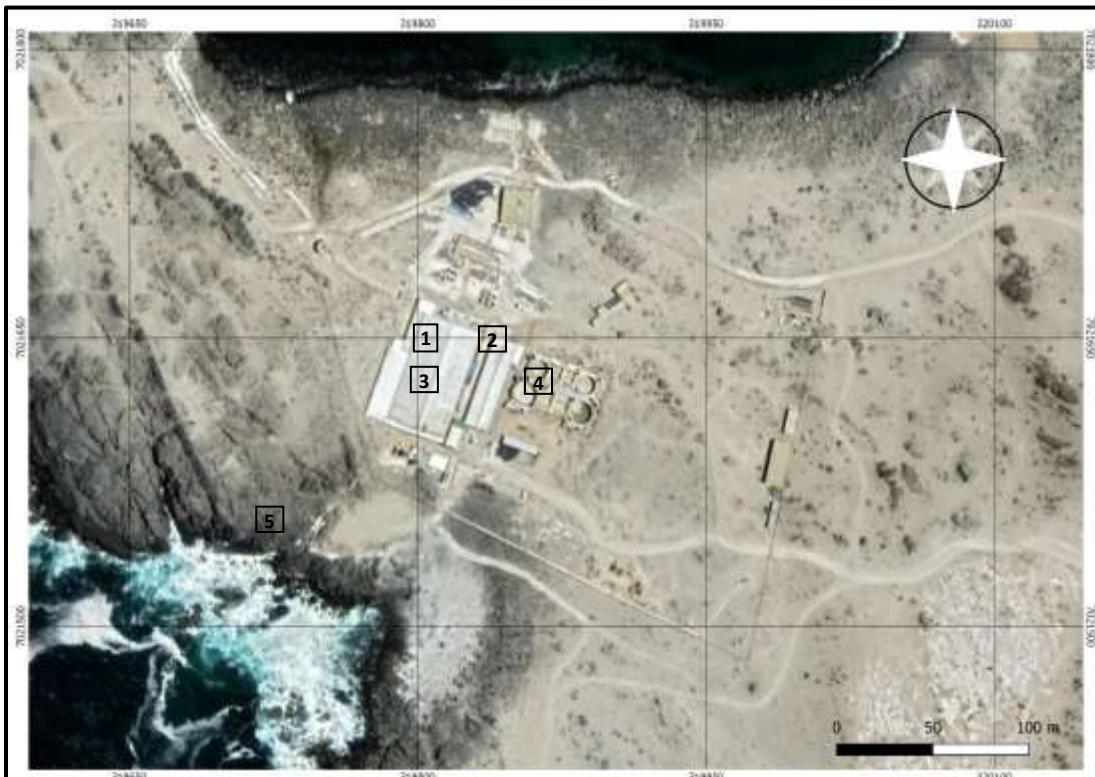
#### 4.3.2 Esquema de recorrido

Nº de estación	Nombre/ Descripción de estación
1	Hatchery
2	Nursery
3	Disposición de Mortalidades
4	Nuevas unidades de cultivo
5	Sector tuberías emisario y aducción

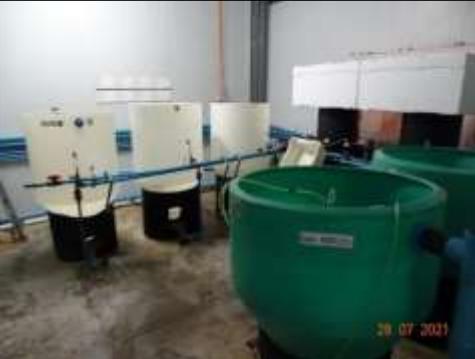
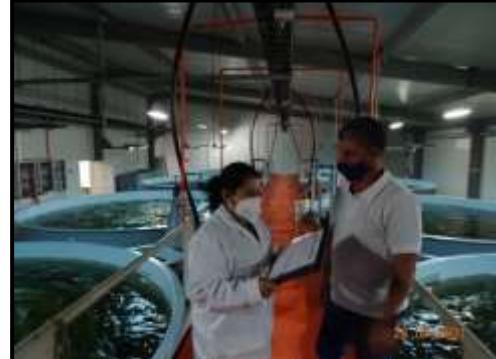
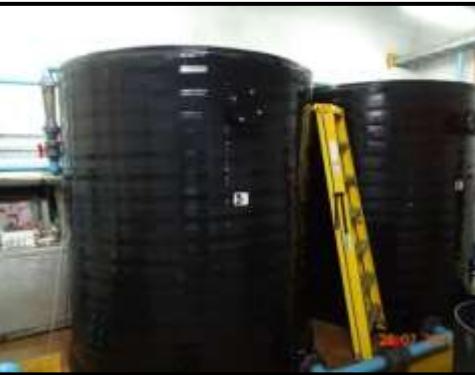
Registros					
Fotografía 1. Hatchery	Fecha: 28-07-2021	Fotografía 2. Sala Preengorda	Fecha 28-07-2021	Coordenadas UTM DATUM WGS84 HUSO 19J	Coordenadas DATUM WGS84 HUSO 19J

Norte: 7.021.626 m Este: 319.810 m	Norte: 7.021.622 m Este: 319.810 m
<b>Descripción del medio de prueba:</b> En la imagen superior se observa una de las zonas de incubación de larvas dentro del hatchery. En la imagen inferior, se muestran dos estanques que forman parte del sistema de recirculación de agua de mar. Dentro de estos estanques se desarrollan filtros biológicos sobre biomEDIos plÁsticos. Esta área opera enmarcada en la RCA 109/2007 y no ha sufrido modificaciones por la RCA 129/2017.			<b>Descripción del medio de prueba:</b> Corresponde a un área pre-existente (RCA N°109/2007) que ha sido reacondicionada para funcionar como sala de pre-engorda (RCA 129/2017). Se observan 12 estanques circulares, a cada lado de un pasillo central. Los estanques cuentan con sistemas automatizados de oxigenación y alimentación con pellet.

- *Se recorrió el área de reproductores, la cual cuenta con 4 unidades de similares características. Se observó en la sala, el sistema de recirculación el cual cuenta con filtros biológicos y mecánicos (Fotografía 1), además de un sistema de esterilización mediante luz UV. Los reproductores son mantenidos en un sistema controlado de termo y fotoperiodo.*

- *Los filtros biológicos en esta área se desarrollan sobre biomedios plásticos los cuales se encuentran en estanques circulares.*
- *La sala de recirculación, de acuerdo a lo informado por el Sr. Quintanilla y a lo observado en la inspección, corresponde a un área preexistente pero que ha sido mejorada y acondicionada en una sala de preengorda contando con 12 estanques, sistemas de oxigenación, alimentación automática con pellets y nuevas bombas (Fotografía 2). Las mejoras señaladas anteriormente, según lo indicado por el Sr. Quintanilla, Gerente de Administración y Control de Gestión de Acuícola del Norte, forman parte de la RCA N°129/2017.*

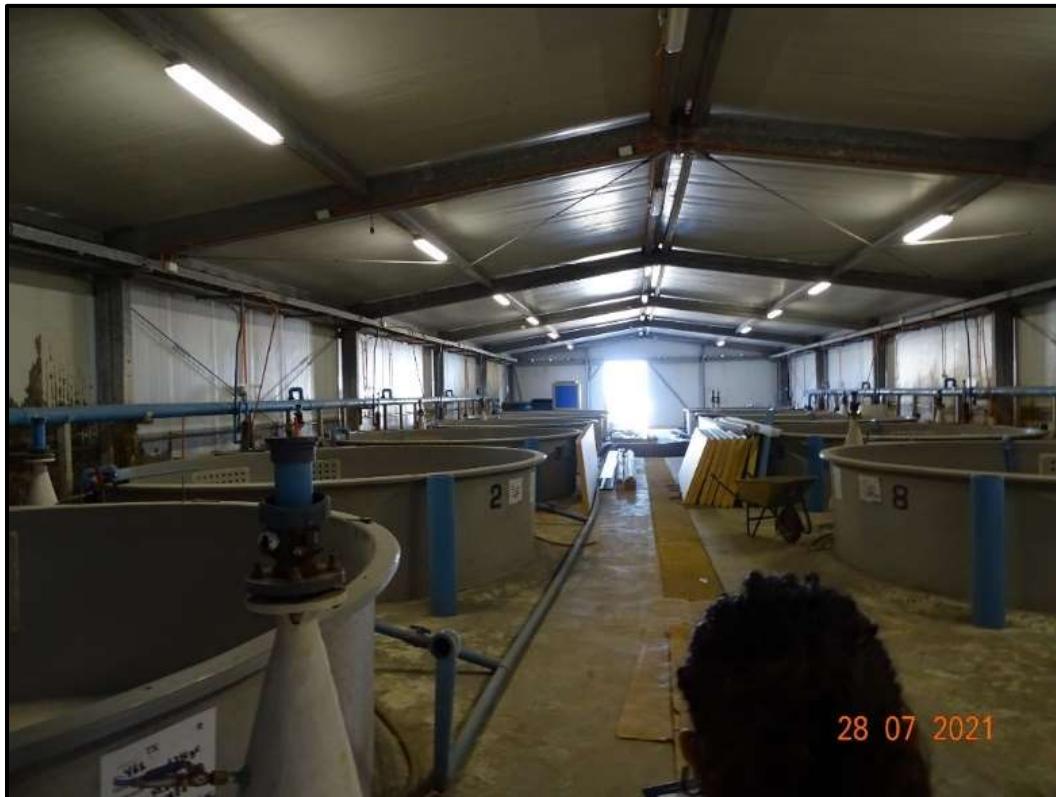
Fotografía 3. Nursery	Fecha: 28-07-2021:	
Coordenadas UTM DATUM WGS84 HUSO 19J	Norte: 7.021.622 m	Este: 319.838 m
<b>Descripción del medio de prueba:</b> Área preexistente (RCA 109/2007), temporalmente fuera de operación, que se está manteniendo/acondicionando. Al momento de la inspección ambiental los estanques se encontraron vacíos.

- *De acuerdo a lo indicado por Mario Quintanilla, el área de Nursery se encuentra inoperativa temporalmente desde junio de 2020.*
- *Se verificó en el sector la inactividad de esta etapa de cultivo, encontrándose los estanques vacíos, y con personal efectuando distintos trabajos de reparación/mantenimiento (Fotografía 3).*

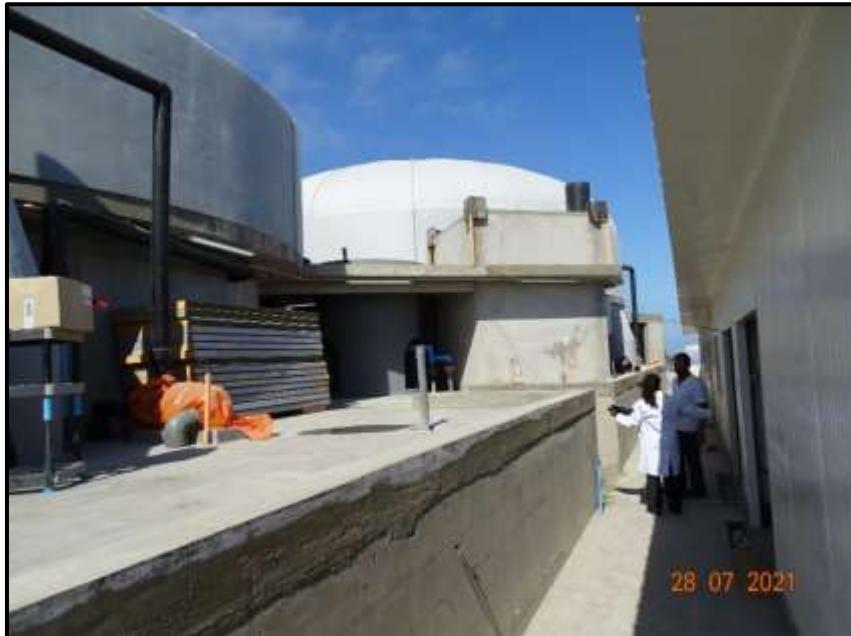
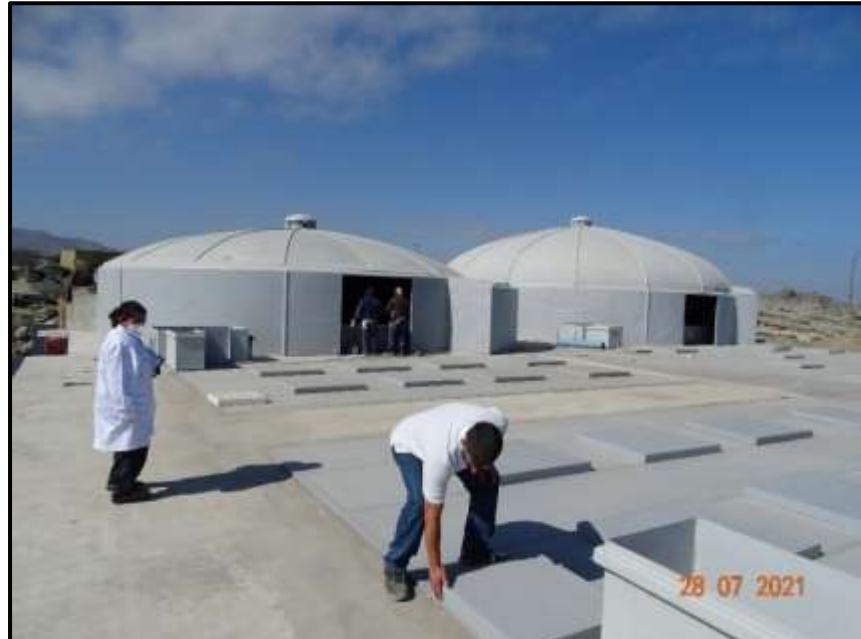
Fotografía 4.

Nuevas unidades de cultivo para engorda de Dorado, vista exterior

Sector en estado avanzado de construcción durante la inspección ambiental.

Las nuevas unidades de cultivo consisten de 4 estanques circulares techados (dos de 300 m<sup>3</sup> y dos de 150 m<sup>3</sup>) y su operación se enmarca en el proyecto "Ampliación Piscicultura con recirculación de agua para Dorado II" (RCA 129/2017).

En la imagen de la izquierda se observan dos de los estanques en construcción.

La imagen de la derecha fue tomada sobre el radier de la construcción y muestra el exterior de los dos estanques restantes (uno de 330 y otro de 150 m<sup>3</sup> de capacidad). El Sr. Mario Quintanilla Arroyo, Gerente de Administración y Control de Gestión, abre una de las escotillas del sistema de biofiltros asociado a los estanques que cuenta con grandes volúmenes de biomedios plásticos.

- *Las nuevas unidades de cultivo construidas consisten en 4 estanques circulares techados (dos de 300 m<sup>3</sup> y dos de 150 m<sup>3</sup>) con capacidad total de producción de 200 ton de peces. Lo anterior, según el Sr. Quintanilla, difiere de las 2000 ton proyectadas en la RCA N°129 producto de cambios en la actual factibilidad económica del centro cultivo.*
- *El Gerente de Administración y Control de Gestión de la Unidad Fiscalizable indica que, de acuerdo a proyecciones originales, la RCA N°129 debería haberse encontrado operando desde julio de 2020; sin embargo, distintas situaciones, en particular la contingencia sanitaria COVID-19, han retrasado el desarrollo del proyecto.*
- *Las coordenadas UTM Datum WGS84 del predio con las nuevas unidades son las siguientes:*

- *Cada estanque de cultivo cuenta con su respectivo sistema de biofiltros anexo, dotado de un gran volumen de biomedios plásticos.*
- *Consultado el responsable de la Unidad Fiscalizable respecto de la fecha aproximada de inicio de la fase de operación del proyecto “Ampliación Piscicultura*

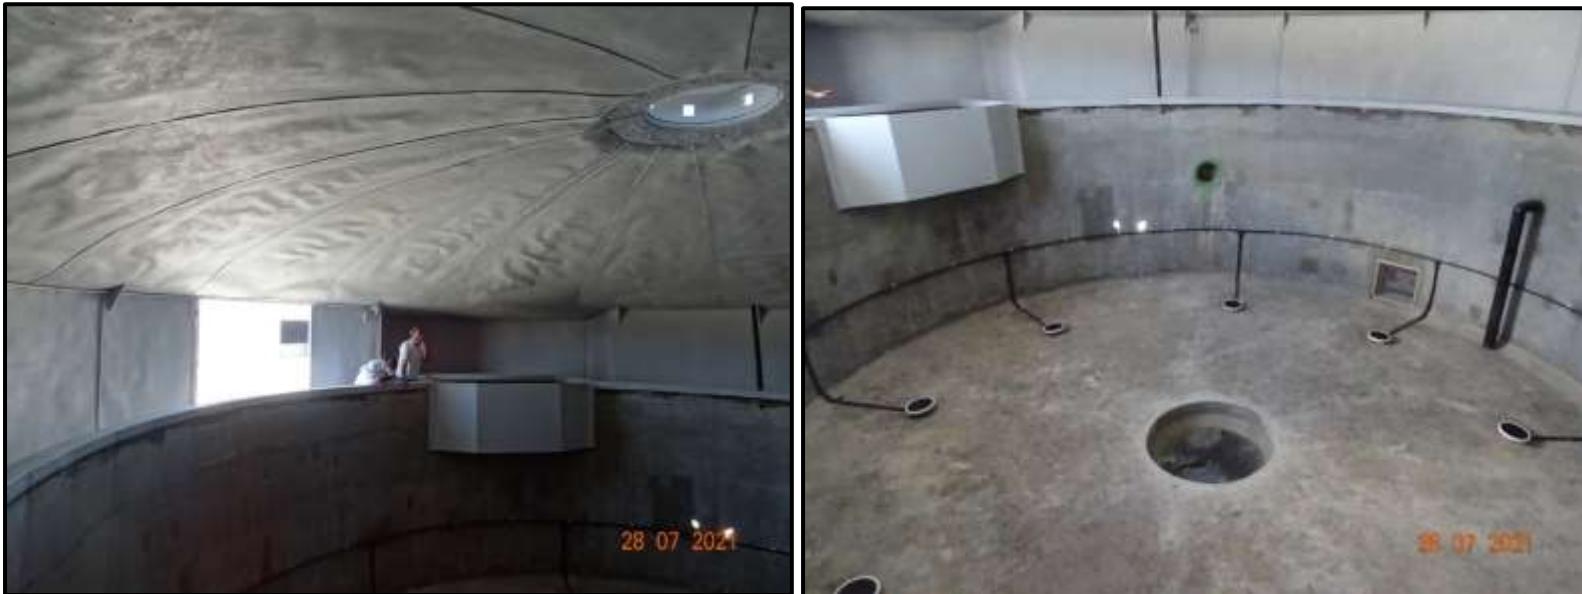
Fotografía 5. Nuevas unidades de cultivo para engorda de Dorado, vista interior

Interior de uno de los estanques circulares de 300 m<sup>3</sup> de capacidad destinado a la engorda de Dorado en el marco del proyecto “Ampliación Piscicultura con recirculación de agua para Dorado II” (RCA 129/2017).

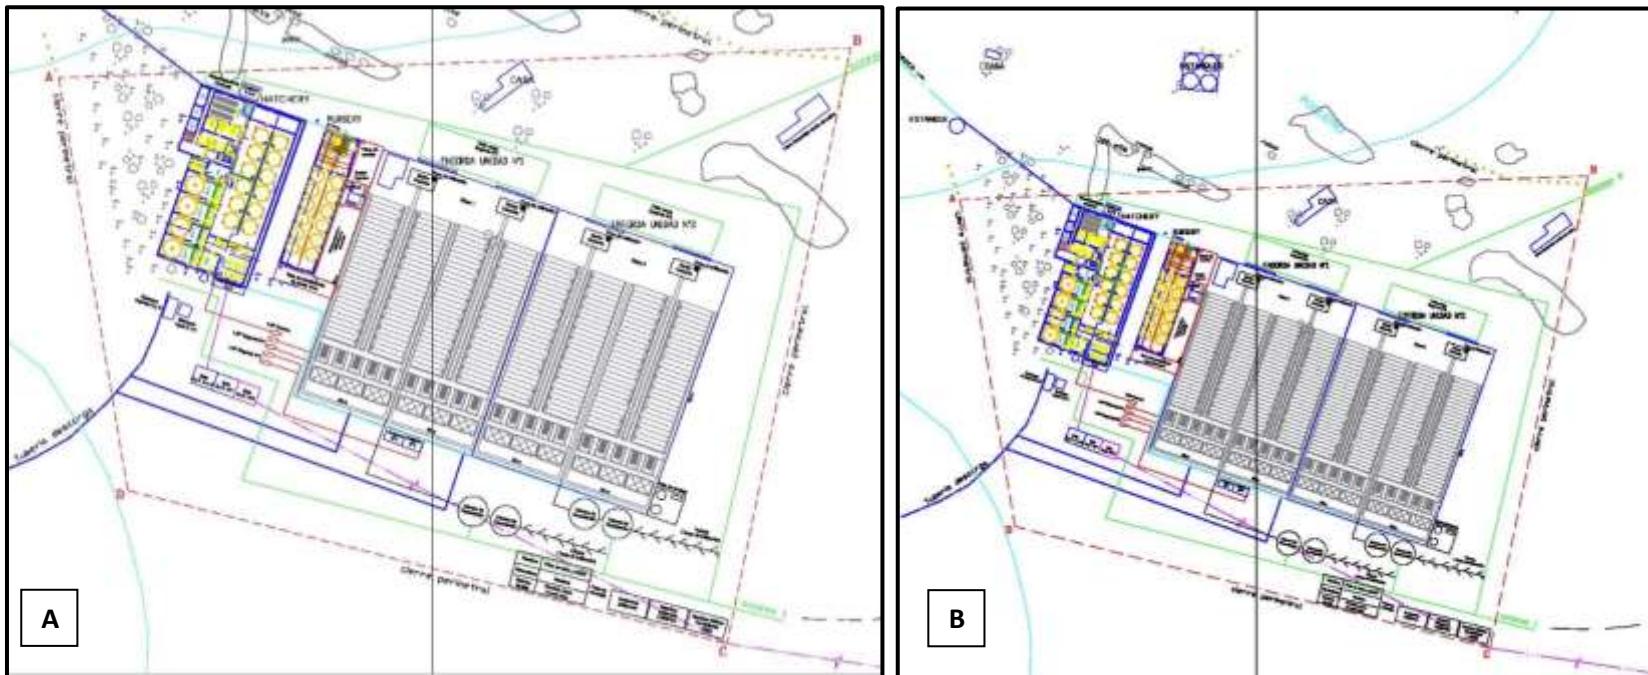
Fotografía 6. Planos de Emplazamiento General

En las imágenes se observan los dos planos entregados por el titular en respuesta al requerimiento del Acta de Inspección Ambiental, identificados como "Plano 1" (Fotografía 6.A) y "Plano 2" (Fotografía 6.B).

Ninguno de los dos planos se encuentra actualizado debido a que el área de engorda sólo se ha construido una superficie menor a la proyectada debido a la factibilidad económica del titular y la distribución y tipología de los estanques de engorda construido difieren a la representada en el plano y el layout del proyecto sometido a evaluación ambiental.

- Respecto al Plano requerido, el titular entregó dos planos en formato .pdf del Layout del proyecto aprobado por la RCA N°129 del año 2017 (Fotografía 6), y un archivo en formato .kmz con el perímetro de la Planta de Acuinor y de las obras lineales de la Planta hacia el mar (Fotografía 7).

- Ninguno de los planos y archivo en formato .kmz entrega información respecto a las obras preexistentes con o sin mejoras, así como las obras nuevas. Al respecto la Gobernación Marítima se pronunció *“los archivos denominados “Plano y” y “Plano 2” corresponden a planos de emplazamiento general que fueron presentados por el titular en el marco de la calificación ambiental del proyecto “Ampliación piscicultura con recirculación de agua para Dorado II”. No obstante, lo que se pretendía obtener con la solicitud era verificar el estado actual de la construcción de las unidades de cultivo en contraste con lo propuesto durante la evaluación. El archivo “.kmz general acuinor” permite superponer lo proyectado a lo que se encuentra presente en terreno. En la figura se observa cómo se han construido estanques de engorda circulares (4) en vez de estanques tipo “raceways” (Fotografía 7).*

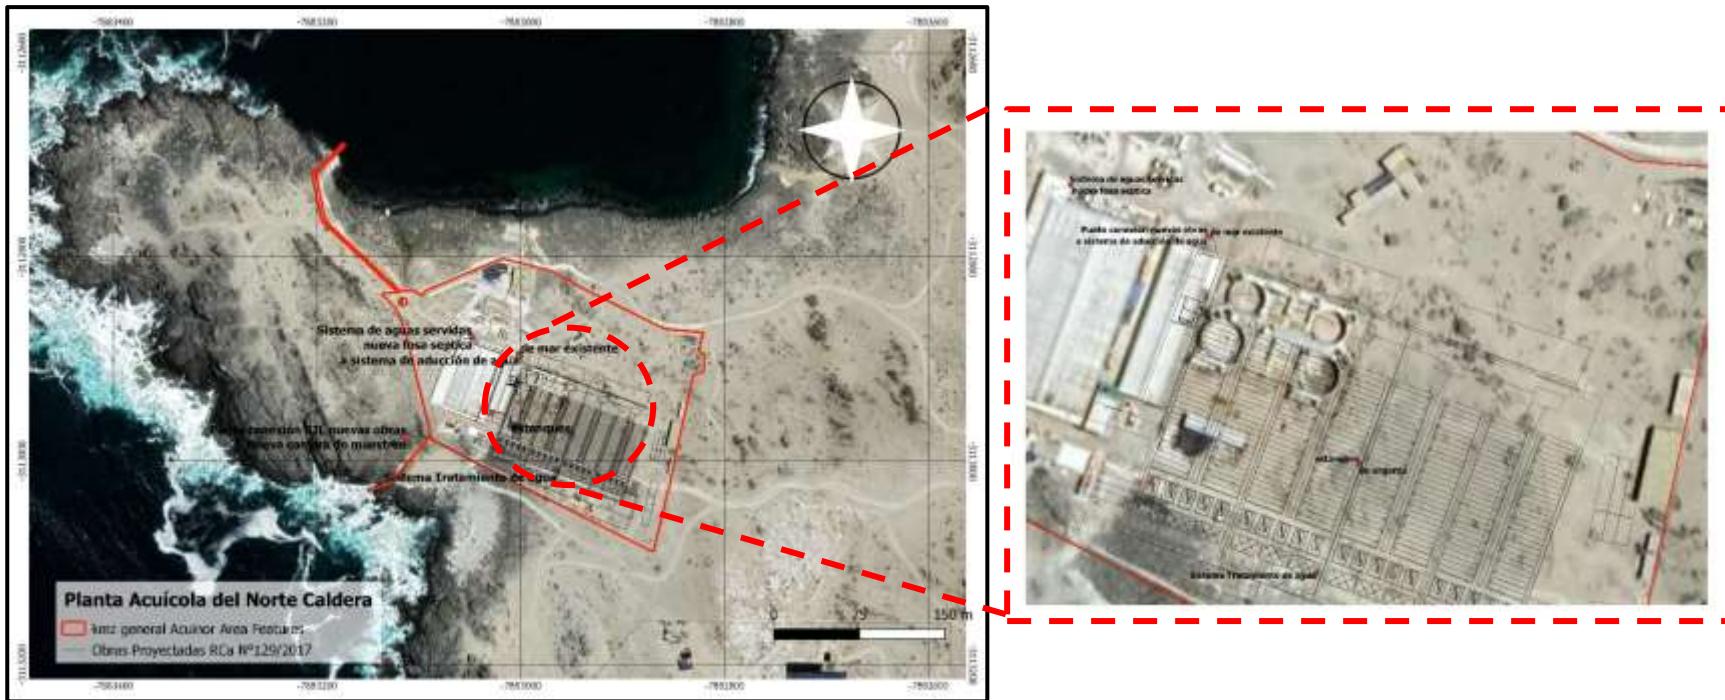
Fotografía 7. Plano de Emplazamiento General

Imagen satelital adjunta en ordinario de la Gobernación Marítima de Caldera G.M CAL. Ord. N°12.600/507 (Anexo 9) del área del proyecto, donde se puede observar en el acercamiento la construcción de los 4 estanques de engorda del centro de cultivo, a diferencia de los estanques rectangulares que proyectó el layout del proyecto, el cual se observa sobrepuerto a la imagen satelital. Aun cuando se observa una diferencia entre la imagen satelital y el layout del proyecto, es relevante señalar que el Considerando 4.3 de la RCA N°129 del año 2017 estableció que los estanques de engorda podían ser rectangulares tipo raceways o circulares.

- Como señaló la Gobernación Marítima de Caldera, durante la inspección ambiental realizada el 28 de julio del año 2021 los fiscalizadores constataron que la construcción de la etapa de engorda del proyecto, aprobada mediante RCA N°129 del año 2017 no se hay ajustado al layout sometido a la evaluación ambiental que calificó ambientalmente favorable al proyecto; no obstante, el Considerando 4.4 de la RCA N°129 del año 2017 señaló *“las unidades de cultivo*
