INFORME TECNICO DE FISCALIZACION AMBIENTAL

PLANTA FOTOVOLTAICA TARANTO SOLAR

DFZ-2021-414-V-RCA

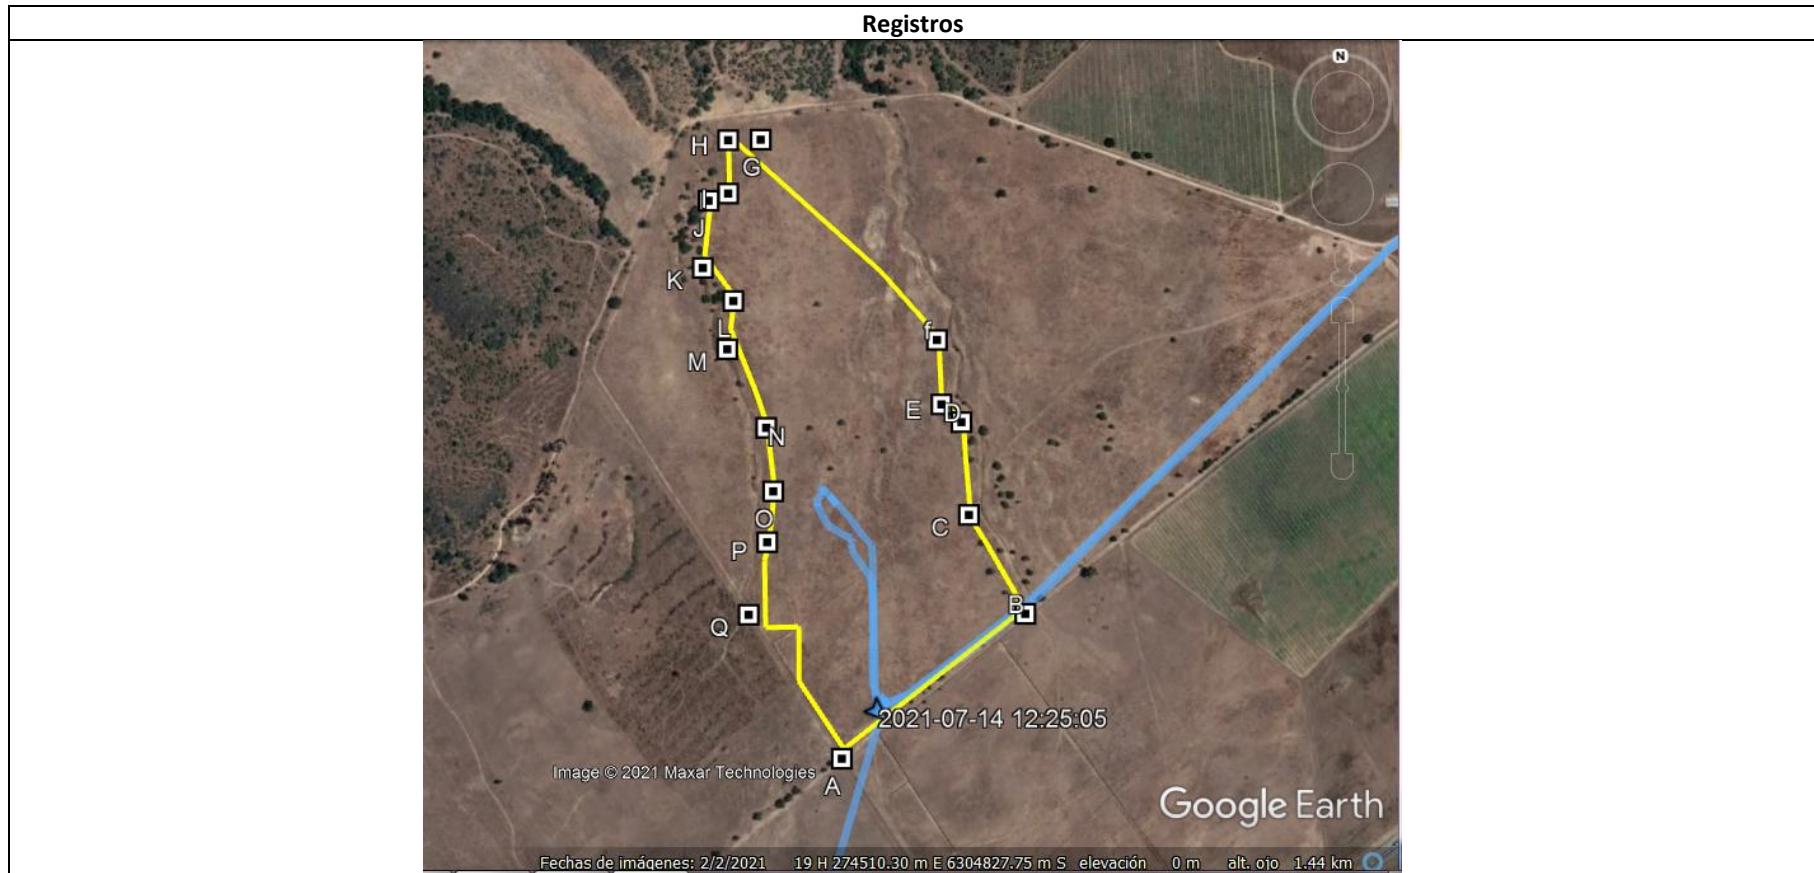
Figura 2

- h. En gabinete se superpuso el archivo kmz del cerco perimetral en torno al área del proyecto, remitido por el titular, con respecto a las coordenadas del área del proyecto señaladas en la RCA, obsevándose que el área en donde se inició la construcción corresponde a aquella autorizada en la RCA (Figura 2, fotografías 1-2).

Descripción medio de prueba: La imagen muestra en color amarillo la correspondencia del cerco perimetral con respecto a los vértices de las coordenadas del proyecto autorizadas por la RCA. En color celeste se visualiza track de recorrido realizado al interior del área del proyecto durante la inspección.

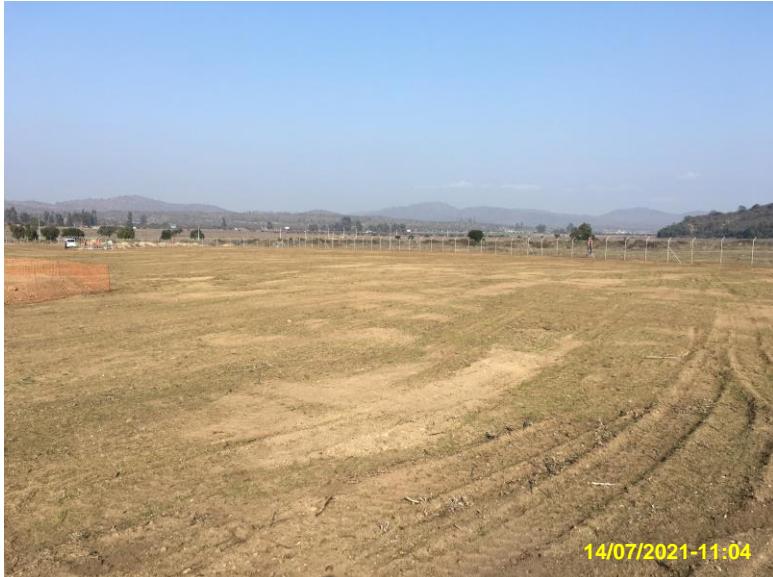
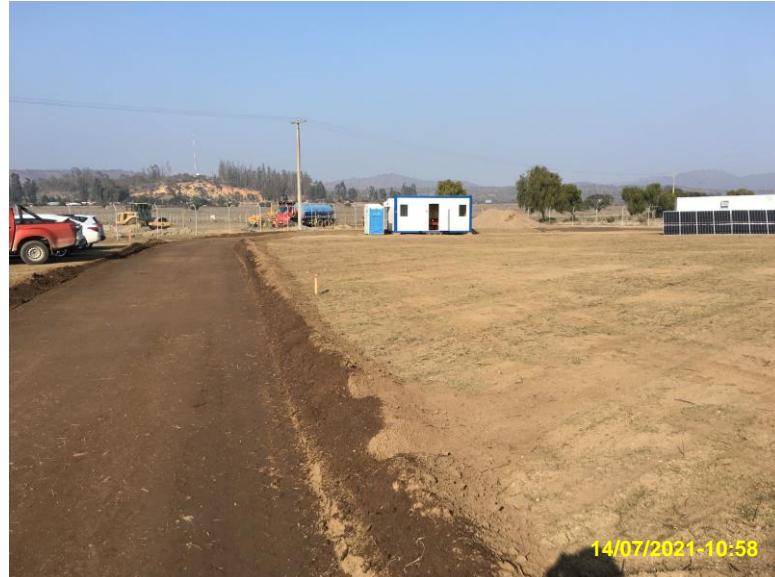
| Fotografía 1 | Fecha: 14 de julio de 2021 | Fotografía 2 | Fecha: 14 de julio de 2021 |

| Fotografía 1 | Fecha: 14 de julio de 2021 | Fotografía 2 | Fecha: 14 de julio de 2021 |
|---|---|--|---|
| Descripción de medio de prueba: Vista del área del proyecto despejada para la instalación de los paneles fotovoltaicos. Al fondo, se visualiza parte del cerco perimetral en el límite poniente del área. | | Descripción de medio de prueba: Vista de camino central interior e instalación de faenas provisoria. | |

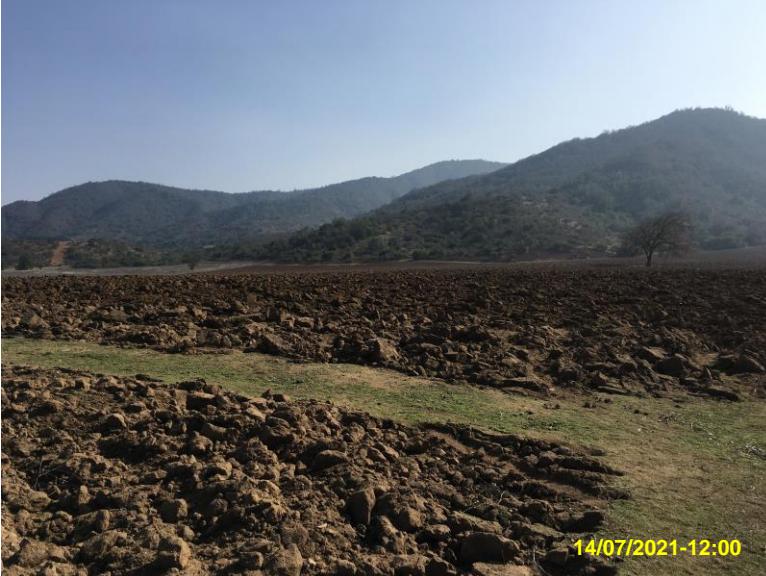
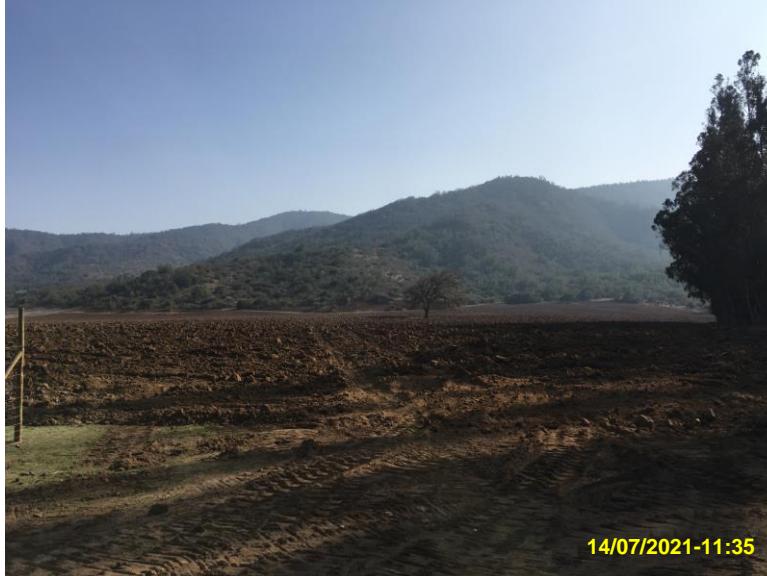
| Registros | | | | | |
|--|---|---|---|---|---|
| Fotografía 3 | Fecha: 14 de julio de 2021 | | Fotografía 4 | Fecha: 14 de julio de 2021 | |

| Registros | | | | | |
|--|---|---|---|---|---|
| Vista de los trabajos de subsolado realizados en el terreno 1 correspondiente al Fundo Lo Orrego Arriba. | | | | | |

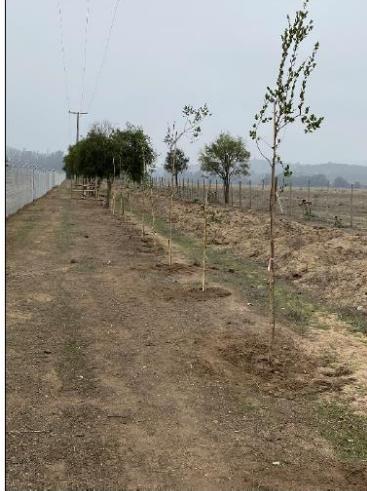
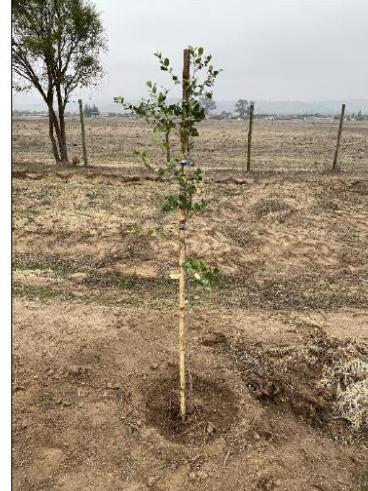
Fotografía 8

Descripción de medio de prueba: Vista del sector sur del área del proyecto sin plantación de cortina vegetal de Quillay al momento de la inspección.

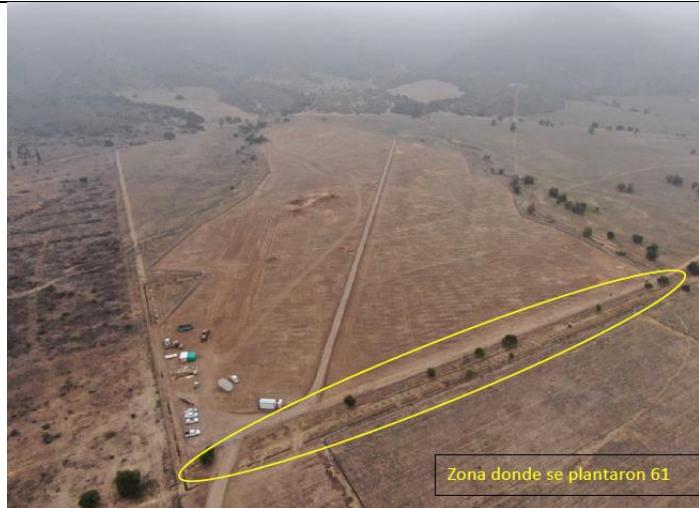
Fotografía 9

Descripción de medio de prueba: Vista del sector sur del costado sur del proyecto con plantación de cortina vegetal de Quillay. En forma perpendicular se aprecia camino interno construido al interior del área del proyecto.

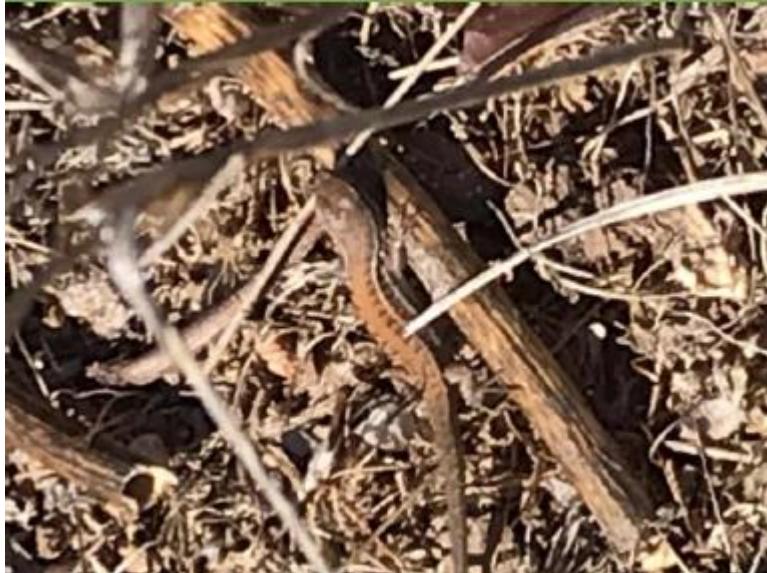
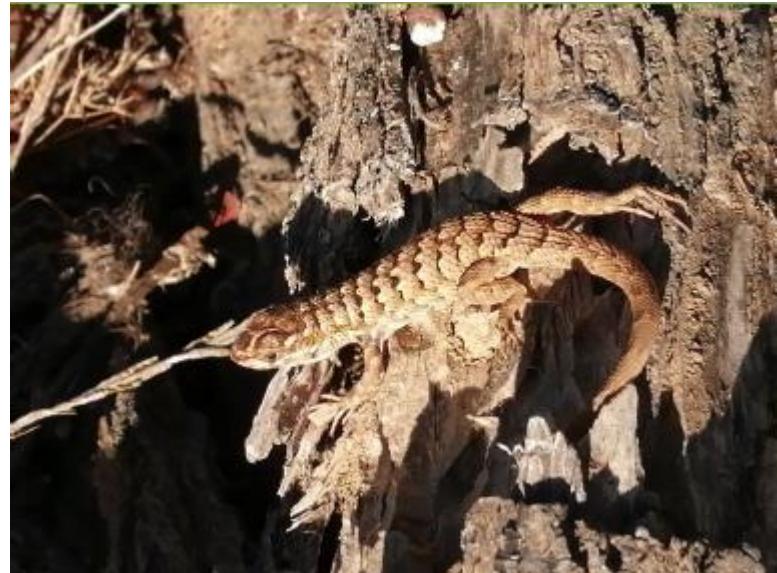
Fotografía 10

- k. Los resultados del informe del titular indican que se registró un individuo de *Liolaemus lemniscatus* y 5 individuos de *Liolaemus nitidus* (Fotografías 10 y 11). Además, incluye imágenes que indican la ubicación de los individuos de reptiles detectados, y de los 6 sitios de enriquecimiento de hábitat junto con sus coordenadas geográficas.

- t. En consideración a que la fase de construcción del proyecto se encuentra en ejecución en período invernal y a que la medida de perturbación controlada se ejecutó antes del inicio de los trabajos, en el informe presentado por el titular se constata la inexistencia de antecedentes que den cuenta de la realización de una inspección posterior del área a fin de no encontrar especies de reptiles.

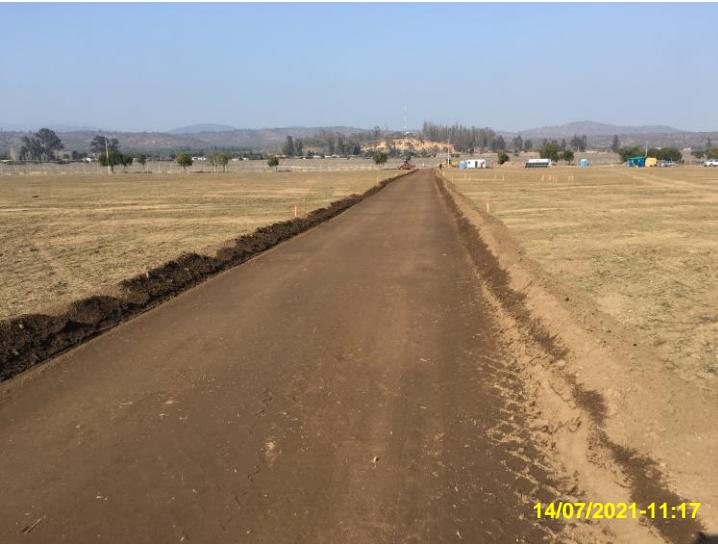
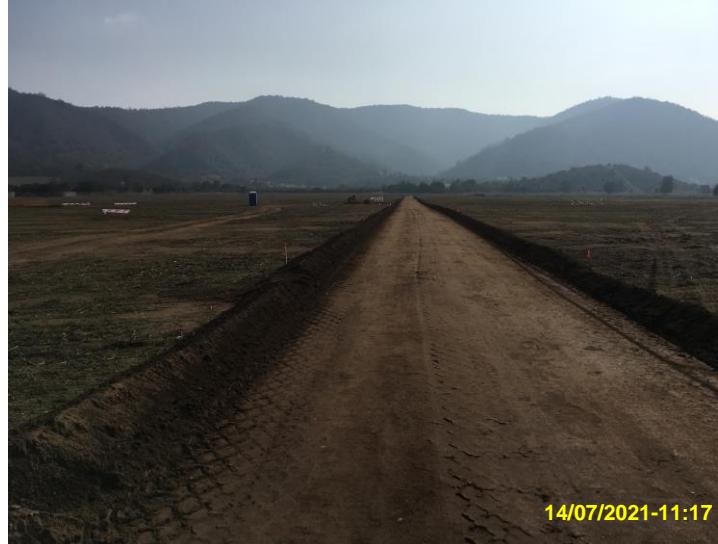
| Registros | | | |
|---|---|---|---|
| Descripción de medio de prueba: Vistas de camino construido hacia el sur (Fotografía 11) y norte (Fotografía 12) al interior del área de emplazamiento del proyecto fotovoltaico, al momento de la inspección. | | | |
