INFORME TÉCNICO DE FISCALIZACIÓN AMBIENTAL

EXAMEN DE INFORMACIÓN

COLECTOR INTERCEPTOR DE PTAS SANTIAGO SUR - MAIPÚ

DFZ-2021-3076-XIII-RCA

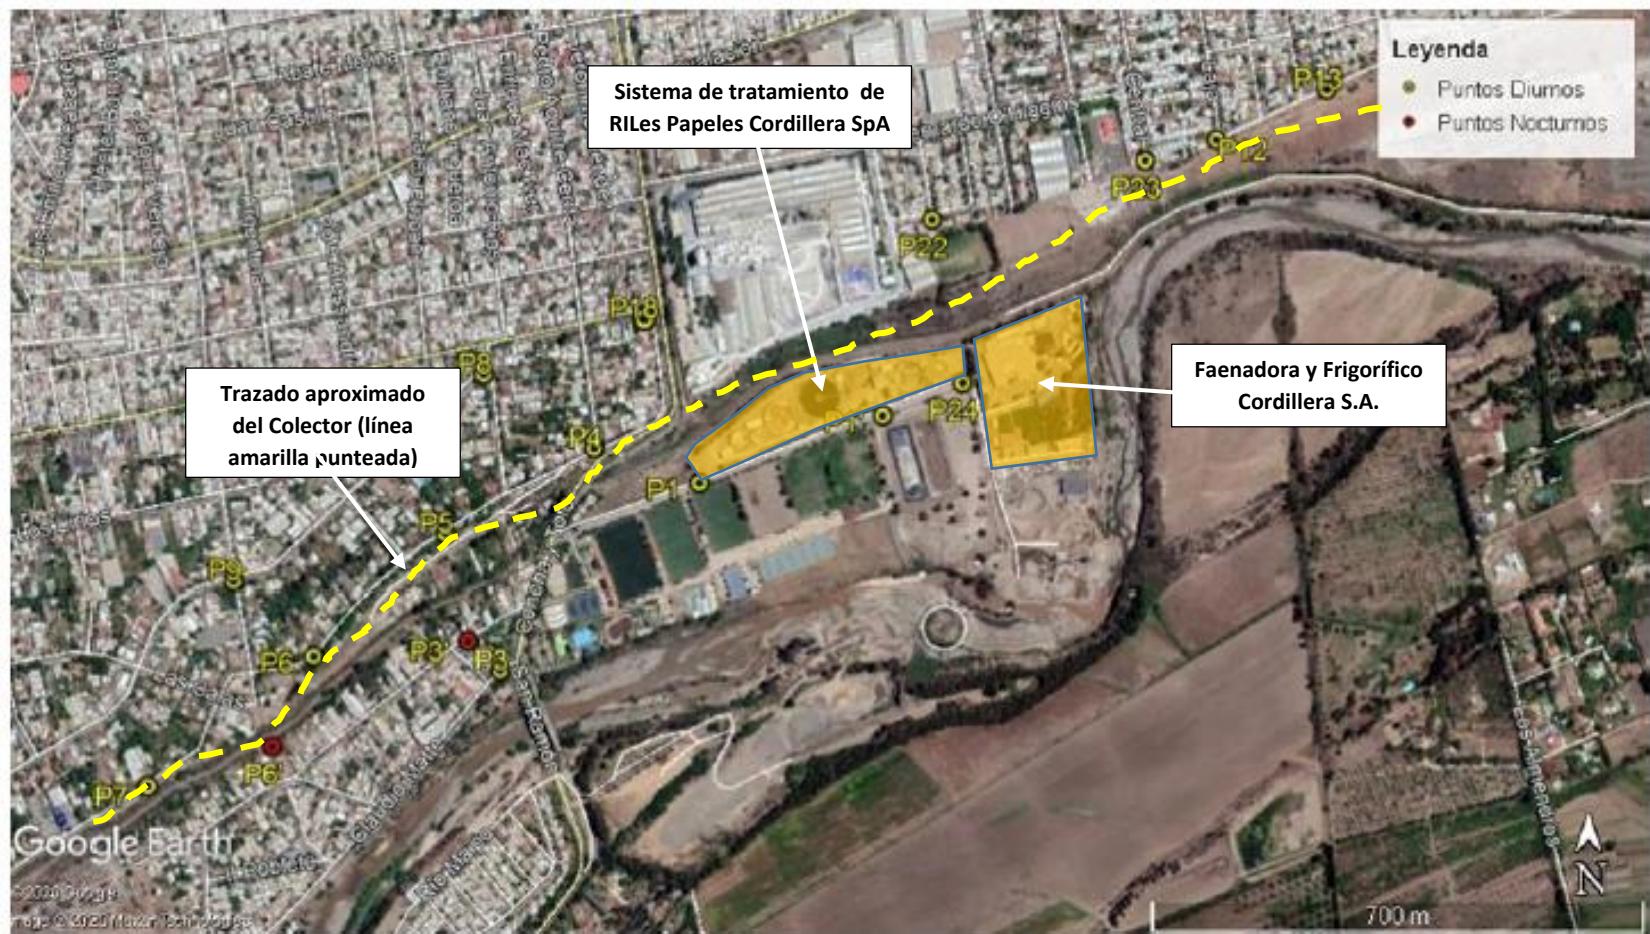
Figura 2.

- a) En el marco de la investigación de los hechos denunciados, esta Superintendencia tomó conocimiento de monitoreos de olor realizados por la empresa Papeles Cordillera S.A. en los meses de enero, febrero, marzo y abril de presente año (**Anexo 4**). Las mediciones son realizadas en base a evaluaciones sensoriales realizadas por panelistas calificados, en 17 puntos ubicados tanto en el interior de las instalaciones donde se emplaza su sistema de tratamiento de residuos líquidos y como en el exterior, en zonas aledañas. (ver **Figura 2.**)

Descripción del medio de prueba: Mapa de ubicación de Puntos de Monitoreo de Olores.
