INFORME TÉCNICO DE FISCALIZACIÓN AMBIENTAL

Examen de Información

CENTRAL ANGAMOS

DFZ-2021-1073-II-RCA

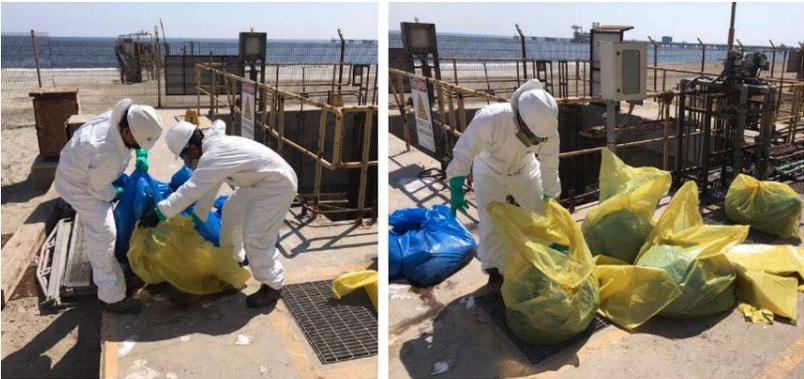
- Titular informó el retiro de 62 individuos de la especie cormorán, entre los días 13 y 14 de abril de 2021, por buzos especializados de la empresa Oro Azul, los cuales fueron dispuestos en bolsas, para ser trasladados y dispuestos en el vertedero de Mejillones durante los días 15 y 16 de abril de 2021. Adjuntando como respaldo de dichas acciones, registros fotográficos del proceso de retiro de aves desde el pozo de aducción de agua de mar de la Central Termoeléctrica Angamos (Fotografía 1) y su posterior embolsado, junto a 2 boletas de pesaje manual del vertedero municipal de Mejillones, de fechas 15 y 16 de abril de 2021 (Apéndice 1 Informe final evento “Aves en pozo de aducción en Central Angamos”, Anexo 1 de la Carta VPO-DMA-073-2021 (ID 2)).

Fotografía 1.		Fotografía 2.	
Fecha: 15 de abril de 2021		Fecha: 14 de abril de 2021	
Coordenadas UTM Datum WGS84 Huso 19		Coordenadas UTM Datum WGS84 Huso 19	
Norte: 7.449.307		Este: 359.417	
<p>Descripción del medio de prueba: Embolsado de individuos para su disposición final en vertedero.</p> <p>Fuente: Informe final evento "Aves en pozo de aducción en Central Angamos", Anexo 1 de la Carta VPO-DMA-073-2021 (ID 2).</p>		<p>Descripción del medio de prueba: En la imagen se observa el cerco perimetral exterior limpio y el interior con sedimento, correspondientes a actividades de mantenimiento de cerco perimetral zona de aducción Central Angamos y Cochrane"</p> <p>Fuente: Informe "Actividades de mantenimiento de cerco perimetral zona de aducción Central Angamos y Cochrane", Anexo 3 de la Carta VPO-DMA-073-2021 (ID 2).</p>

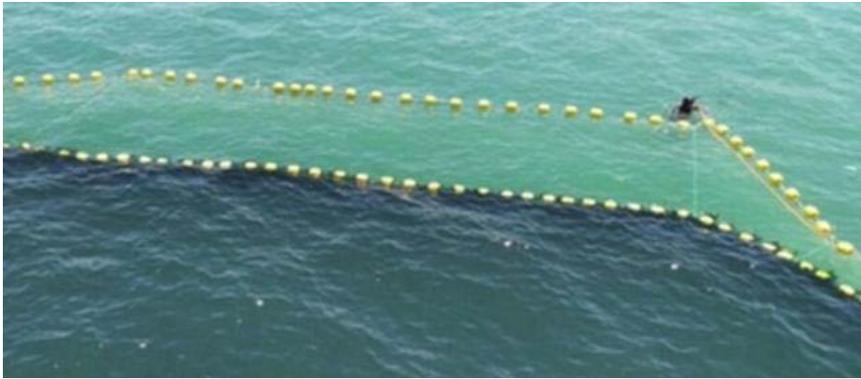
- Titular adjunta informe “Actividades de mantención de cerco perimetral zona de aducción Central Angamos y Cochrane”, Descripción de las actividades de inspección y mantención ejecutadas en el cerco perimetral el 14 de abril de 2021. Durante dicho proceso se verificó que, “[...] el cerco se encuentra en buen estado. Sin embargo, se procede a reparar los desperfectos que se identifican en el paño, que consisten principalmente en cortes de las barras de la red producidos por las marejadas y objetos que flotan y son arrastrados por las corrientes existentes, y cortes en la estructura de cabos en el caso de marejadas, siendo necesario reemplazar las secciones cortadas.”¹.

Además, para mantención del cerco perimetral zona de aducción Central Angamos y Cochrane se realizó el hidrolavado del paño mediante el uso de agua dulce a alta presión con el objeto de retirar todo el material biológico del cerco (Fotografía 2).

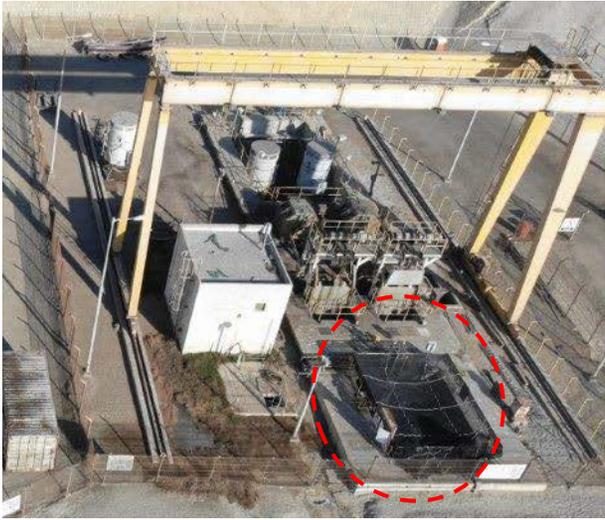
Fotografía 3.	
		Fecha: 15 de abril de 2021	
		Coordenadas UTM Datum WGS84 Huso 19

- Se adjuntan registros visuales (Fotografía 3) de la instalación de malla en la superficie del pozo de captación de agua de mar, a fin de prevenir eventuales ingresos de aves en forma aérea. Además compromete realizar “[...] *inspección y mantención mensual de la malla, a fin de asegurar que se mantenga en condiciones adecuadas.*”³.

Norte: 7.449.307		Este: 359.417	
		<p>Descripción del medio de prueba: Vista área panorámica de instalación de mallas en pozo Intake de Central Angamos.</p> <p>Fuente: Informe final evento "Aves en pozo de aducción en Central Angamos", Anexo 1 de la Carta VPO-DMA-073-2021 (ID 2).</p>
