INFORME TÉCNICO DE FISCALIZACIÓN AMBIENTAL

Requerimiento de Ingreso al SEIA

POZO LASTRERO HUGO ROJAS (ANUBIS)

DFZ-2021-3097-XII-SRCA

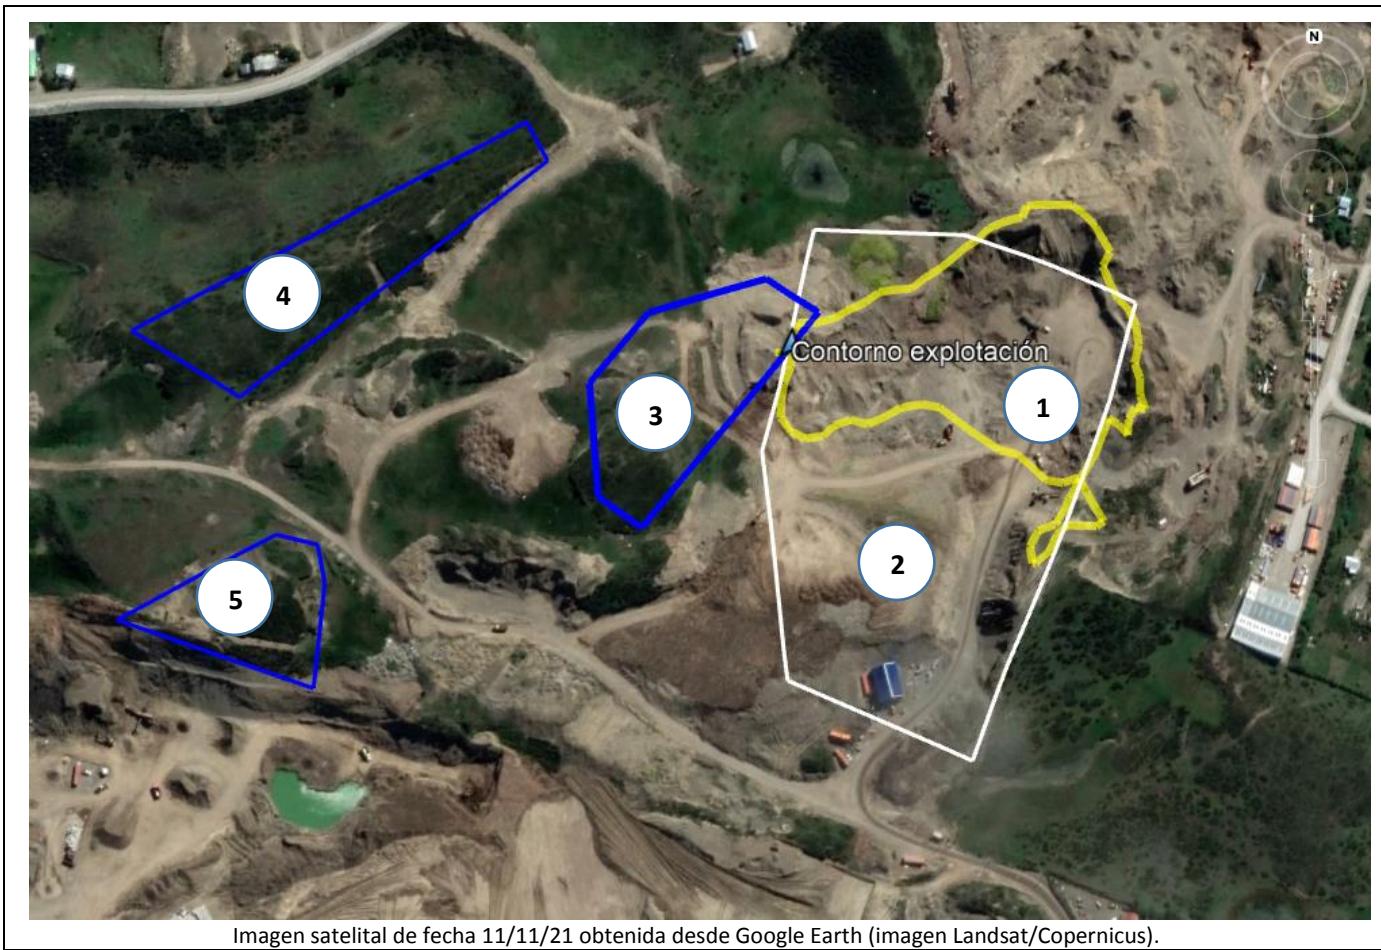
3.3.2 Esquema de recorrido

Nº de estación	Nombre/ Descripción de estación
1	Área de explotación del pozo lastrero (track de color amarillo).
2	Zona contigua al área de explotación del pozo lastrero, no explotada a la fecha. Parte de esta zona es utilizada como área de botadero de remanentes de excavaciones y escombros (descarte de obras).
3	Subárea proyectada por el titular para futura explotación, sin actividades extractivas a la fecha.
4	Subárea proyectada por el titular para futura explotación, sin actividades extractivas a la fecha.
5	Subárea proyectada por el titular para futura explotación, sin actividades extractivas a la fecha.

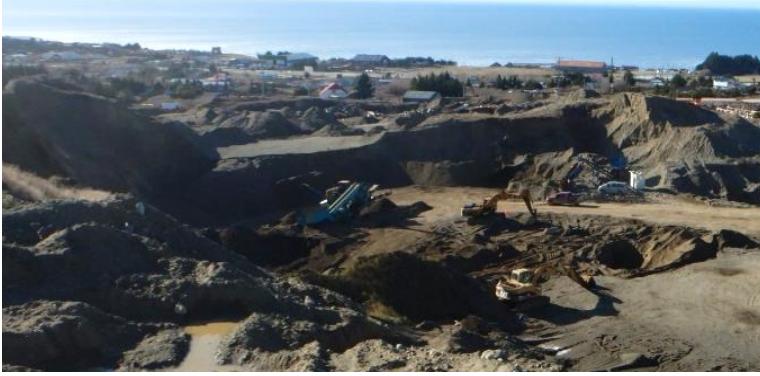
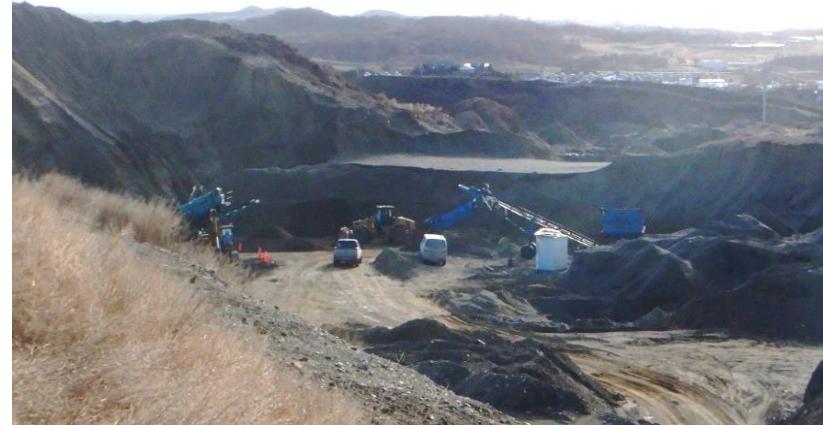
- Se efectuó recorrido por el perímetro del sector donde se ha efectuado extracción de material árido al interior del predio, dejándose registro del mismo en track con equipo GPS.
- Se observó en el lugar la presencia de 1 cargador frontal, 3 excavadoras y 2 equipos utilizados para la selección del material extraído, además del movimiento de distintos camiones tolva que cargaban material procesado y lo transportaban fuera del recinto (Ver **Fotografías 1 y 2**).
- Se constató inexistencia de equipamiento y/o unidades destinadas al lavado de áridos en el recinto.
- Se evidenció ausencia de cierre perimetral en los deslindes Norte y Este del predio.

Fotografía 1.	Fecha: 02/09/21	Fotografía 2.	Fecha: 02/09/21
Coordenadas UTM DATUM WGS84 HUSO 19	Norte: 4.119.154 Este: 374.227	Coordenadas UTM DATUM WGS84 HUSO 19	Norte: 4.119.005 Este: 374.312
Descripción del medio de prueba: Vista general del pozo lastriero, con presencia de excavadoras y camión tolva.		Descripción del medio de prueba: Vista general del pozo lastriero, con presencia de cargador frontal y 2 equipos utilizados para la selección del material extraído.

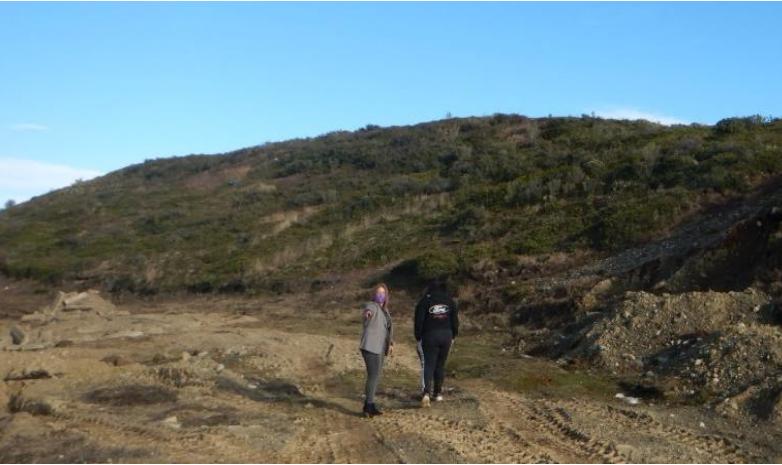
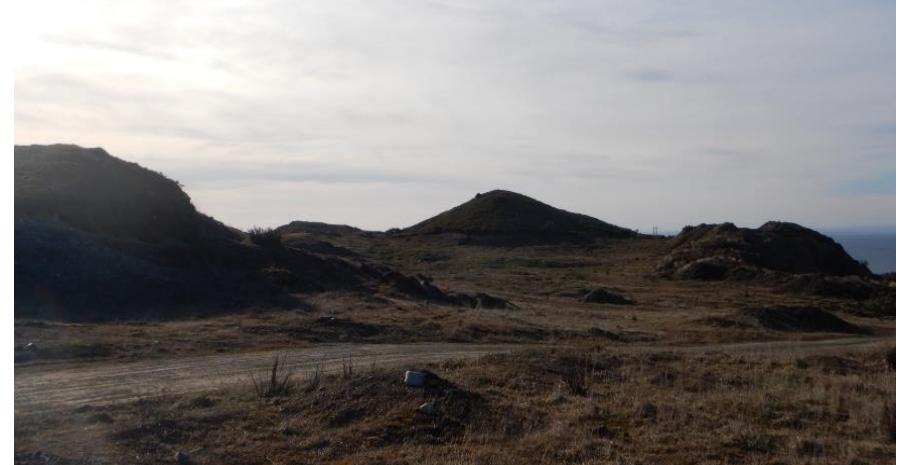
- Se visitó el área Oeste del predio, específicamente los tres sectores que fueron contemplados por el titular en la “Modificación Plan de Manejo Ambiental específico empréstito Hugo Rojas” presentado por el Sr. Hugo Rojas en el mes de mayo de 2021 a la I. Municipalidad de Punta Arenas, constatándose en cada uno de ellos la ausencia de maquinaria o equipamiento, así como modificaciones significativas al relieve del lugar que permitan inferir la realización de actividades de extracción de material árido en dichos lugares (Ver **Fotografías 3 y 4**).

Fotografía 3.	Fecha: 02/09/21	Fotografía 4.	Fecha: 02/09/21
Coordenadas UTM DATUM WGS84 HUSO 19	Norte: 4.119.158 Este: 374.016	Coordenadas UTM DATUM WGS84 HUSO 19	Norte: 4.119.046 Este: 373.908
Descripción del medio de prueba: Vista general de sector o subárea proyectada para extracción de material árido, la cual no había sido aún intervenida.		Descripción del medio de prueba: Vista general de sector o subárea proyectada para extracción de material árido, la cual no había sido aún intervenida.

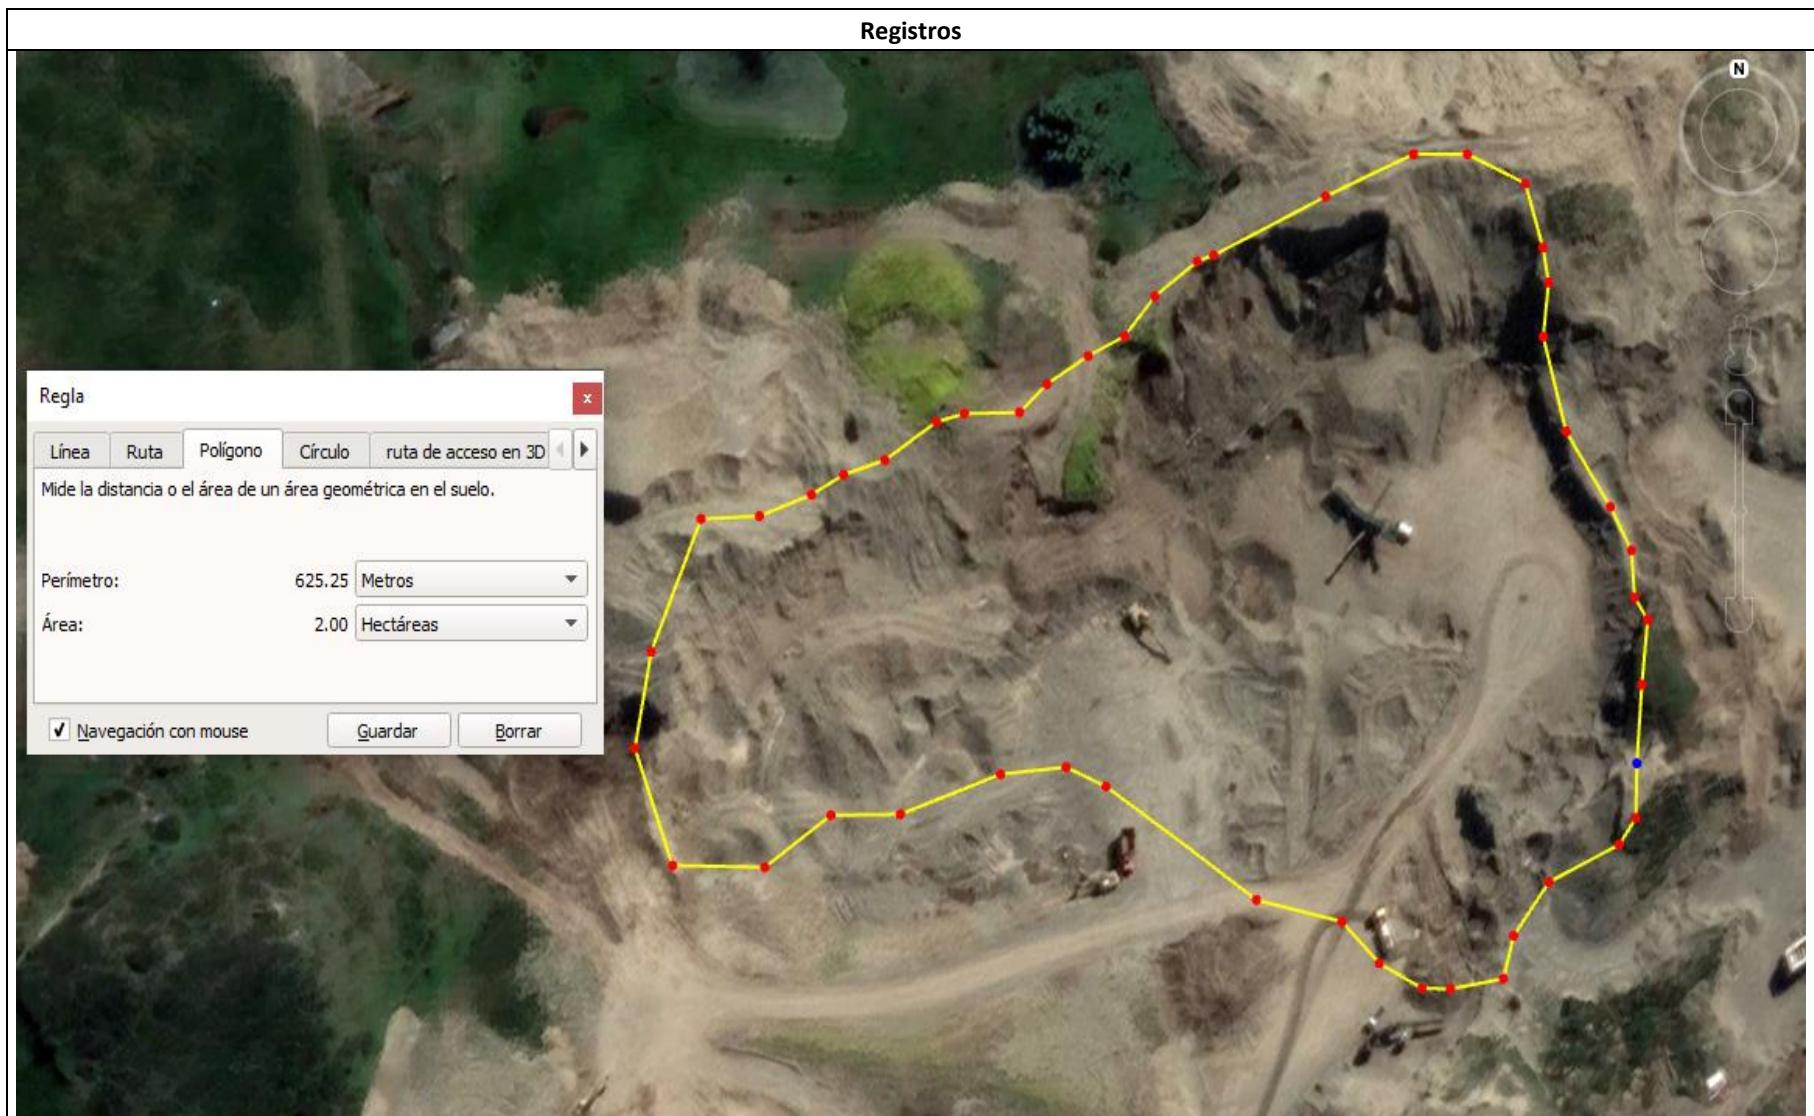
Figura 2.

- Conforme a track de recorrido efectuado con GPS durante la inspección ambiental realizada el día 02/09/21, se observa que el área que ha sido utilizada por el titular para la extracción de material árido alcanza un total de 2 hectáreas (Ver **Figura 2**).
- Adicionalmente cabe señalar que en complemento a la revisión efectuada in situ por fiscalizadores de la SMA, se constató en base a la revisión de imágenes satelitales del recinto, que las 3 subáreas ubicadas al Oeste del área contemplada en el plan de manejo original del proyecto de extracción de áridos no han sido explotadas aún por el titular (Ver **Figura 3**).

Descripción del medio de prueba: Vista general del área intervenida para la extracción de áridos desde el pozo lastriero. En línea color amarillo se circunscribe el límite del área que ha sido utilizada para extracción de áridos conforme a recorrido efectuado en inspección ambiental del día 02/09/21, la cual alcanza un total de 2 hectáreas.

Conforme a todo lo anterior, se advierte que a la fecha el proyecto de explotación de áridos desarrollado en el Pozo lastrero Hugo Rojas (Anubis) no requeriría ingresar al SEIA en virtud del literal i) del artículo 10 de la Ley N°19.300 Sobre Bases Generales del Medio Ambiente, y el literal i.5.1) del artículo 3 del D.S. N°40/2012 del Ministerio del Medio Ambiente (Reglamento del SEIA), por cuanto éste ha contemplado la extracción de volúmenes inferiores a los 10.000 m³/mes, ha extraído desde el inicio de su explotación un volumen total inferior a los 100.000 m³, y ha intervenido para el desarrollo de las actividades extractivas antes descritas una superficie menor a 5 hectáreas.

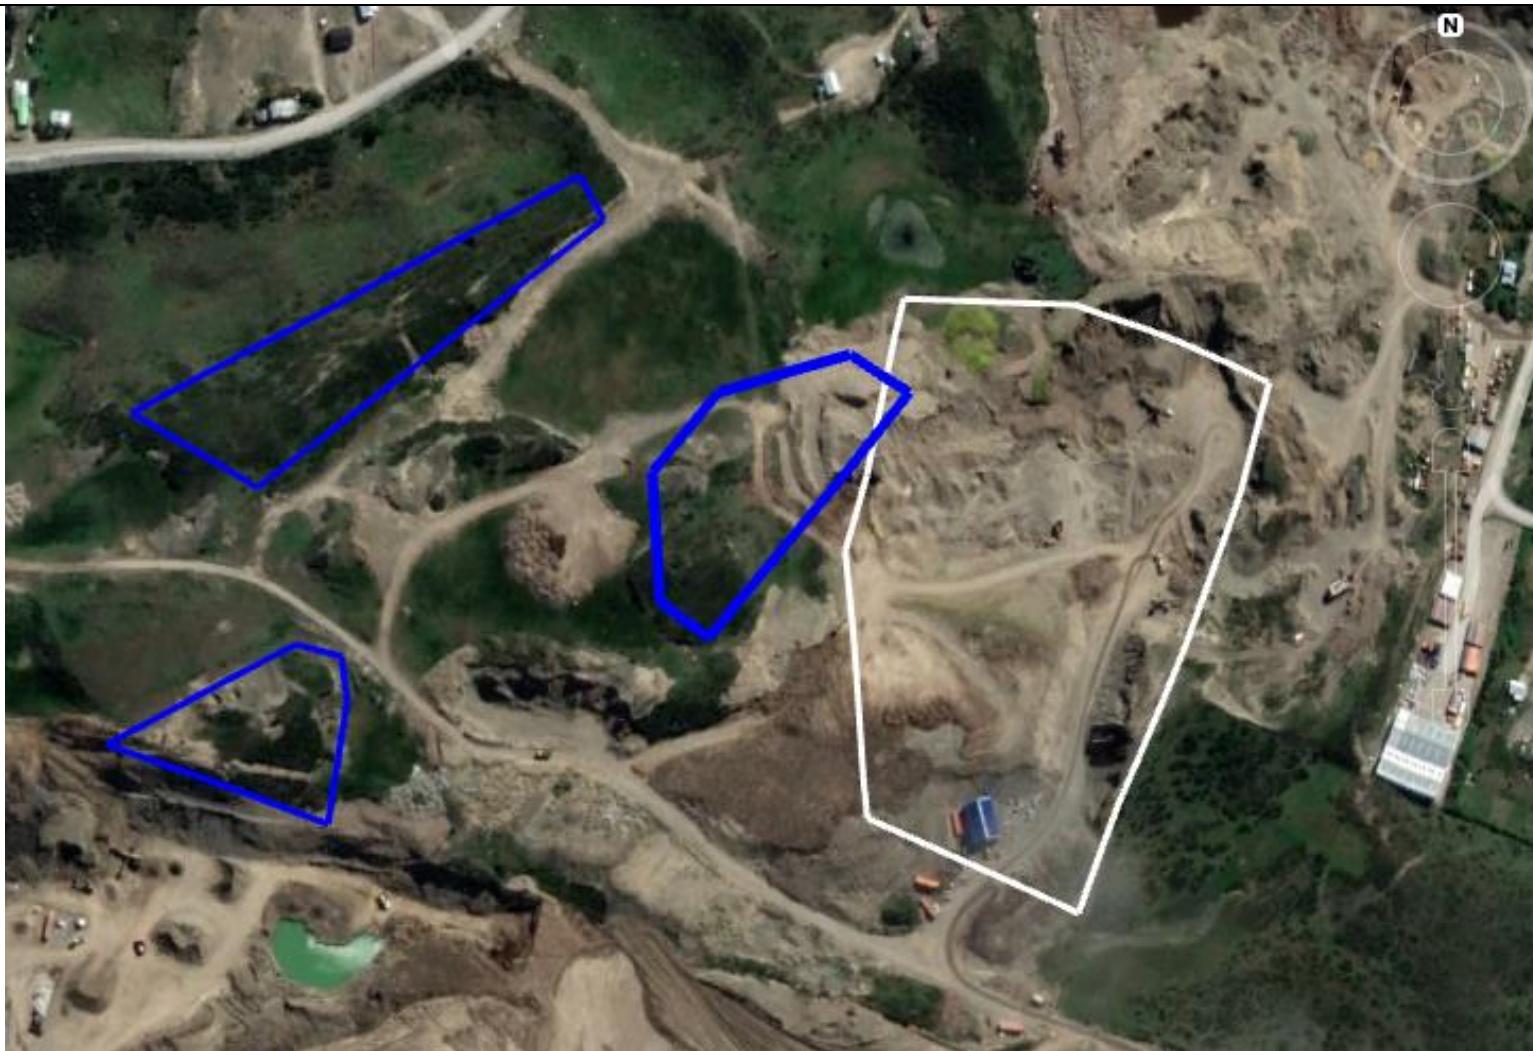
Figura 3.

Descripción del medio de prueba: Vista general de predio asociado a la Unidad Fiscalizable. En color blanco se circunscribe el límite del área considerada para extracción de áridos en el plan de manejo original, en tanto que en color azul se detallan las 3 subáreas contempladas para extracción de áridos en la modificación del plan de manejo original. Cabe indicar que, si bien en 2 de las 3 subáreas se observa una porción del suelo sin cobertura vegetal, se verificó durante la actividad de inspección ambiental que en dichos sectores no existían vestigios de la ejecución de faenas de extracción de material árido.
