## INFORME TÉCNICO DE FISCALIZACIÓN AMBIENTAL

### TERMoeLECTRICA NUEVA TOCOPILLA

DFZ-2021-1135-II-RCA

DICIEMBRE 2021

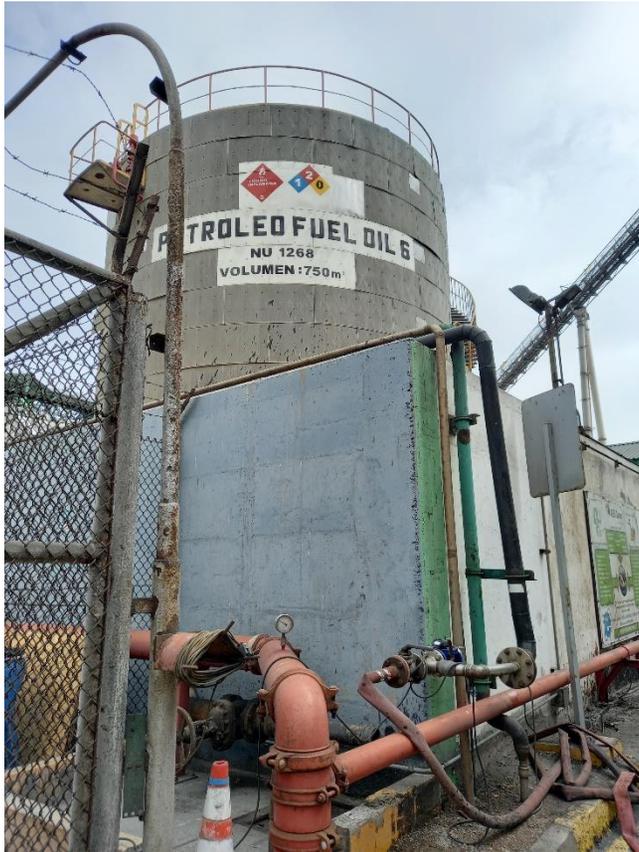
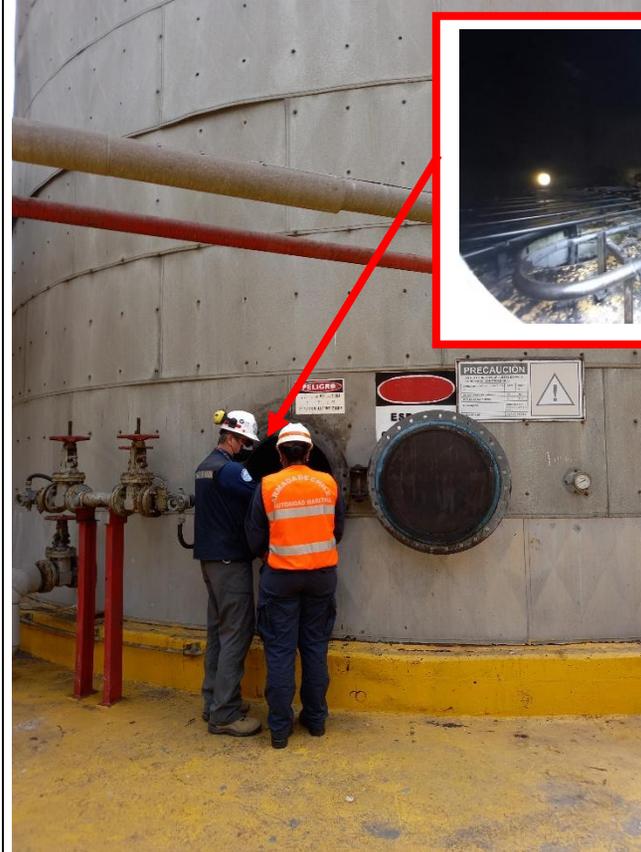
<b>Fotografía 1.</b>	<b>Fecha: 29-07-2021.</b>		<b>Fotografía 2.</b>	<b>Fecha: 29-07-2021</b>	
<b>Coordenadas UTM DATUM WGS84 HUSO 19S</b>	<b>Norte: 7.556.071</b>	<b>Este: 375.148</b>	<b>Coordenadas UTM DATUM WGS84 HUSO 19S</b>	<b>Norte: 7.556.006</b>	<b>Este: 375.091</b>
<b>Descripción del medio de prueba:</b> Vista lejana del estanque de almacenamiento de Petróleo, Fuel oil N°6.			<b>Descripción del medio de prueba:</b> Inspección en la base del estanque de almacenamiento Fuel oil N°5, dentro del pretil de contención. Se verificó que su interior se encuentra vacío.

- ✓ Posterior a la revisión de las instalaciones de la central, se detectó una fuga de hidrocarburos proveniente desde el estanque de petróleo grueso (Fuel Oil N°6, también llamado HFO), indicando que actualmente se encuentra en desuso, pero con contenido en su interior, hasta la cámara de inspección de aguas lluvias (drenajes).  
Cabe hacer presente que, el titular declaró que posterior al incidente el estanque fue vaciado y limpiado en su totalidad, lo cual fue constatado en terreno.

- ✓ Señaló que de manera inmediata se procedió a contener la fuga con insumos para la contención de hidrocarburos y se realiza sellado de ductos.
  - ✓ El titular explicó que el estanque utilizaba vapor auxiliar para realizar el proceso de calentamiento del petróleo grueso, de manera de facilitar su transporte hacia la Caldera y su posterior uso en el proceso de combustión. Dicho vapor ingresaba al estanque mediante un intercambiador de calor (serpentín), a través de un sistema de líneas y de válvulas que controlaban el proceso. Indicó que dicho estanque llevaba tiempo fuera de servicio.

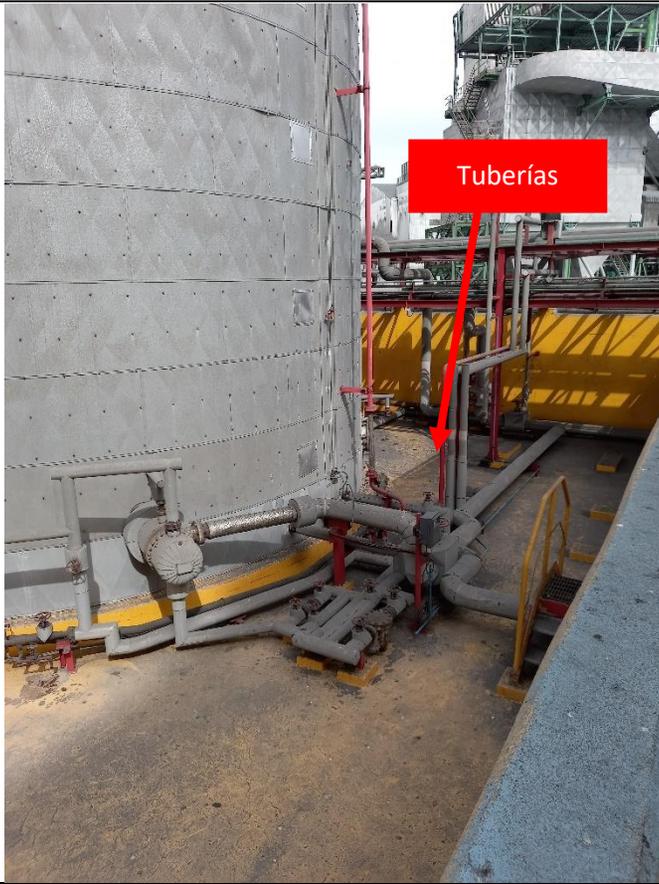
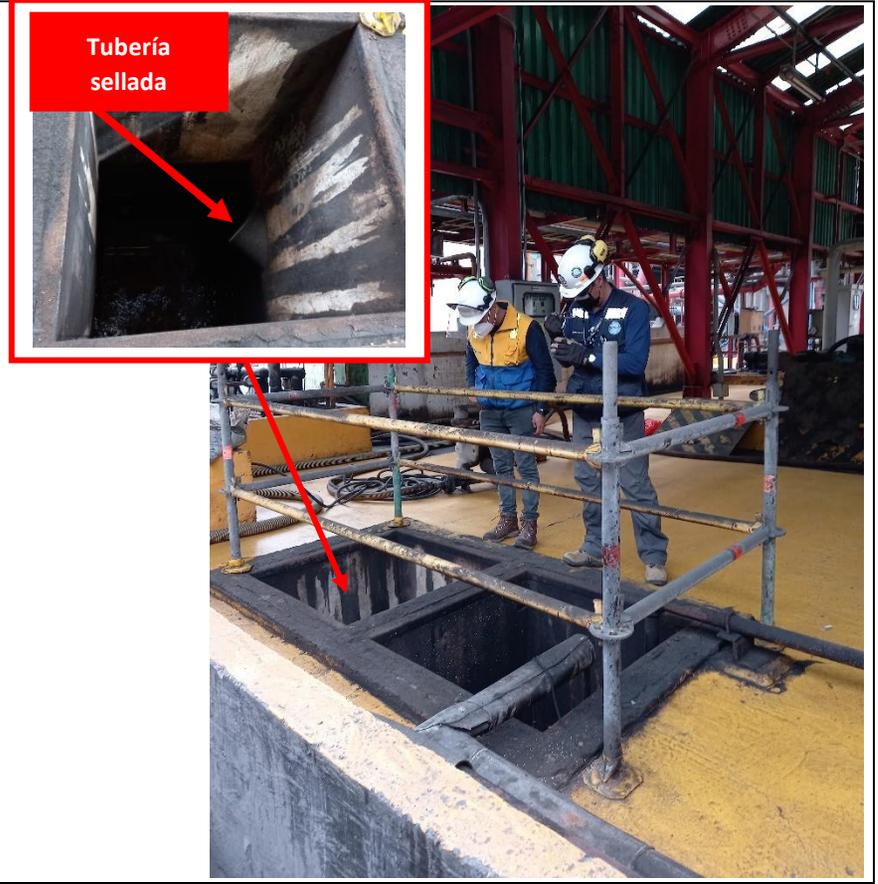
<b>Fotografía 3.</b>	<b>Fecha: 29-07-2021</b>		<b>Fotografía 4.</b>	<b>Fecha: 29-07-2021</b>	
<b>Coordenadas UTM DATUM WGS84 HUSO 19S</b>	<b>Norte: 7.556.006</b>	<b>Este: 375.091</b>	<b>Coordenadas UTM DATUM WGS84 HUSO 19S</b>	<b>Norte: 7.556.013</b>	<b>Este: 375.073</b>
<b>Descripción del medio de prueba:</b> Sistema de tuberías que salen del estanque, que por donde se fugó el hidrocarburo, hacia el sistema de vapor, que se encuentra colindante.			<b>Descripción del medio de prueba:</b> Cámara de trampa de vapor, sitio en donde llegó el combustible desde el estanque. Una de las secciones contiene una tubería en su interior, la cual se encuentra sellada.

- ✓ Se detectó flujo de hidrocarburo proveniente del estanque HFO a través de una línea de drenaje del cuadro de trampas de vapor del sistema de vapor auxiliar hacia el serpentín, el que se encontraba con una rotura en su interior, lo que provocó que el hidrocarburo se infiltrara por la línea de vapor y por diferencia de presión fluyera hacia el Estanque Separador de aceite, el cual está comunicado a las cámaras de descarga de agua de la central que van hacia el mar.

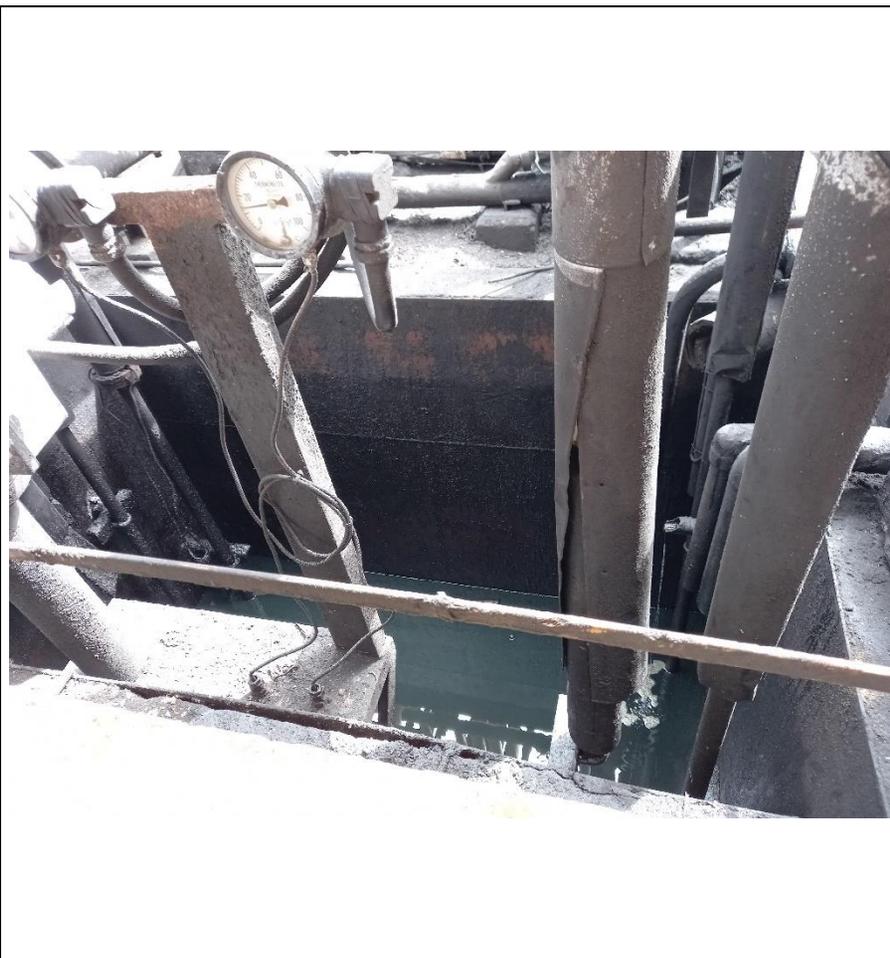
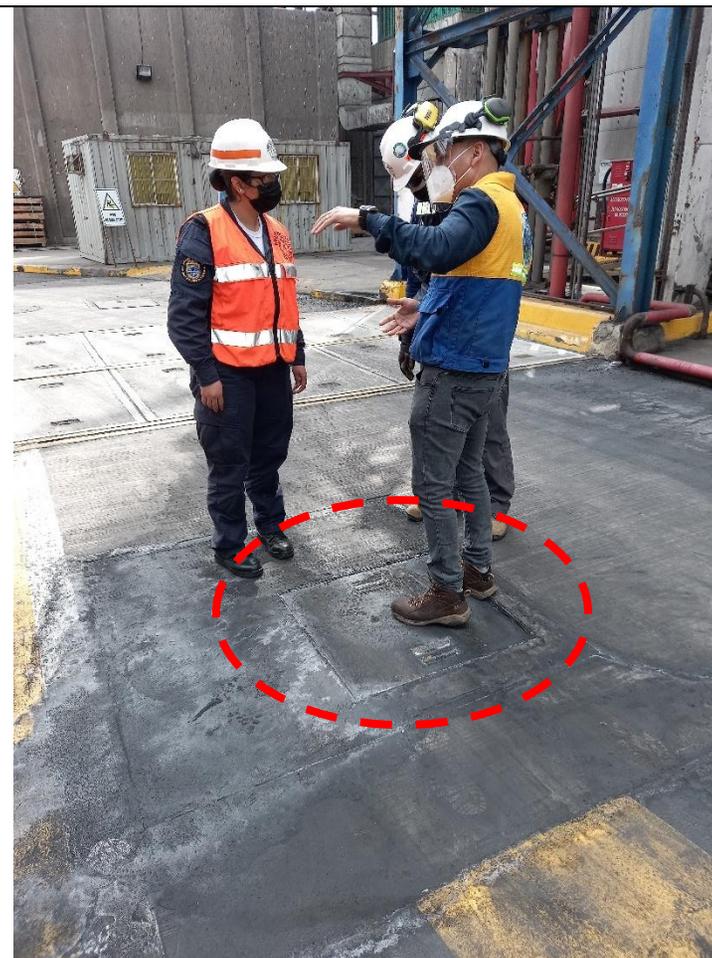
<b>Fotografía 5.</b>	<b>Fecha: 29-07-2021</b>		<b>Fotografía 6.</b>	<b>Fecha: 29-07-2021</b>	
<b>Coordenadas UTM DATUM WGS84 HUSO 19S</b>	<b>Norte: 7.556.024</b>	<b>Este: 375.087</b>	<b>Coordenadas UTM DATUM WGS84 HUSO 19S</b>	<b>Norte: 7.556.024</b>	<b>Este: 375.087</b>
<b>Descripción del medio de prueba:</b> Instalación a un costado de la cámara de trampa de vapor, en donde confluyen los líquidos de diferentes partes de la planta del proceso de mantenimiento y que cada vez que se llena, son dispuestos en un sitio autorizado mediante camiones.			<b>Descripción del medio de prueba:</b> Cámara de agua lluvia sellada.

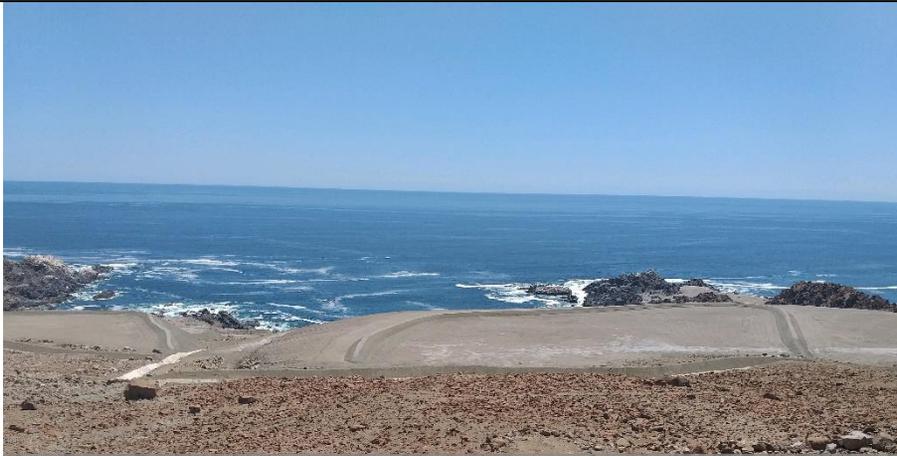
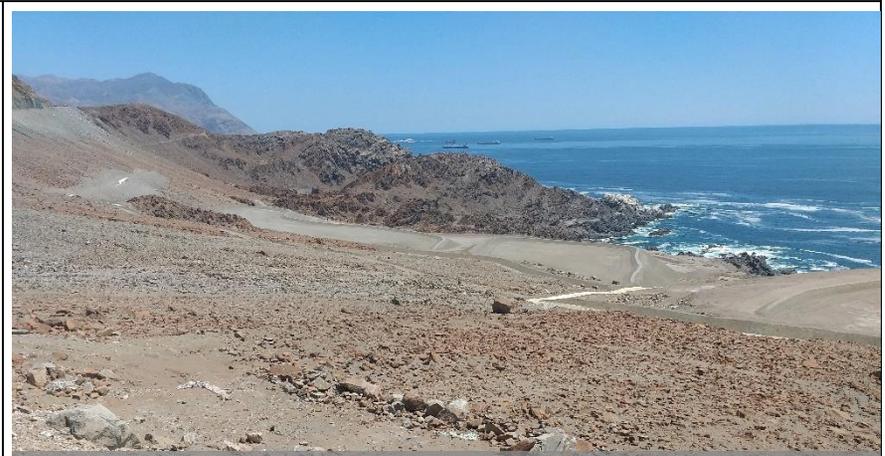
**Fotografía 7.** (Aes Gener S.A. carta VPO-DMA-143-2021 de fecha 19 de agosto de 2021 (anexo 15))

**Descripción del medio de prueba:** Fotografías remitidas por el titular del área donde se ubicaba el Depósito Punta Paraguas.

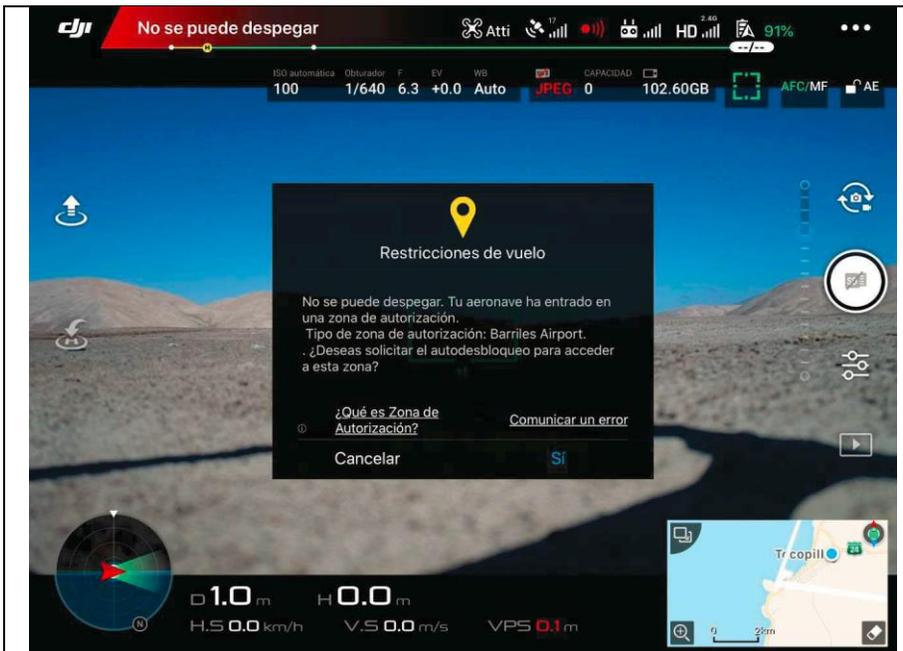
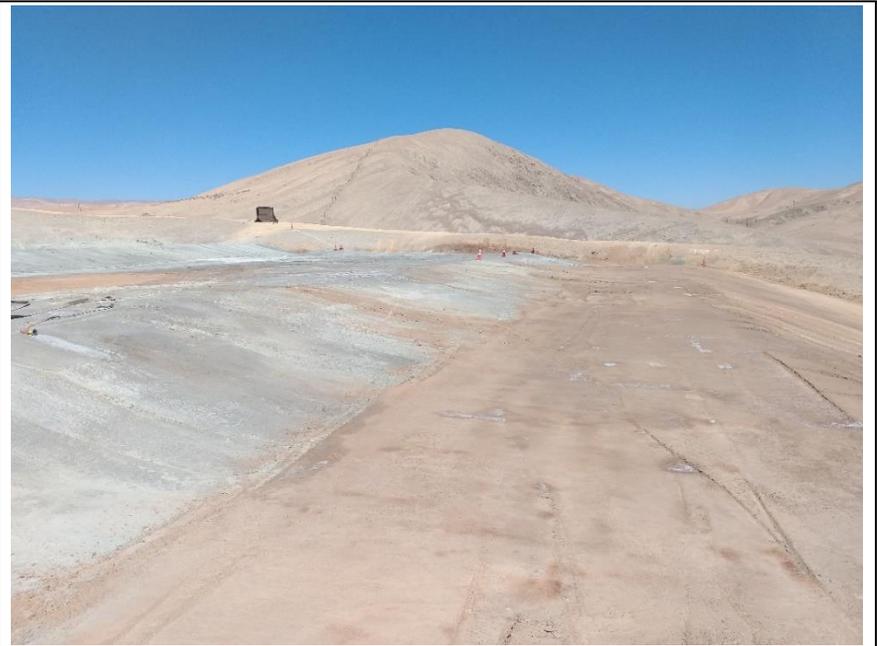
**Fotografía 9.** (Aes Gener S.A. carta VPO-DMA-143-2021 de fecha 19 de agosto de 2021 (anexo 15))

**Descripción del medio de prueba:** Fotografías remitidas por el titular del área donde se ubicaba el Depósito Barriles.
