INFORME TÉCNICO DE FISCALIZACIÓN AMBIENTAL

MINERA LOS PELAMBRES

DFZ-2021-2480-IV-RCA

JULIO 2021

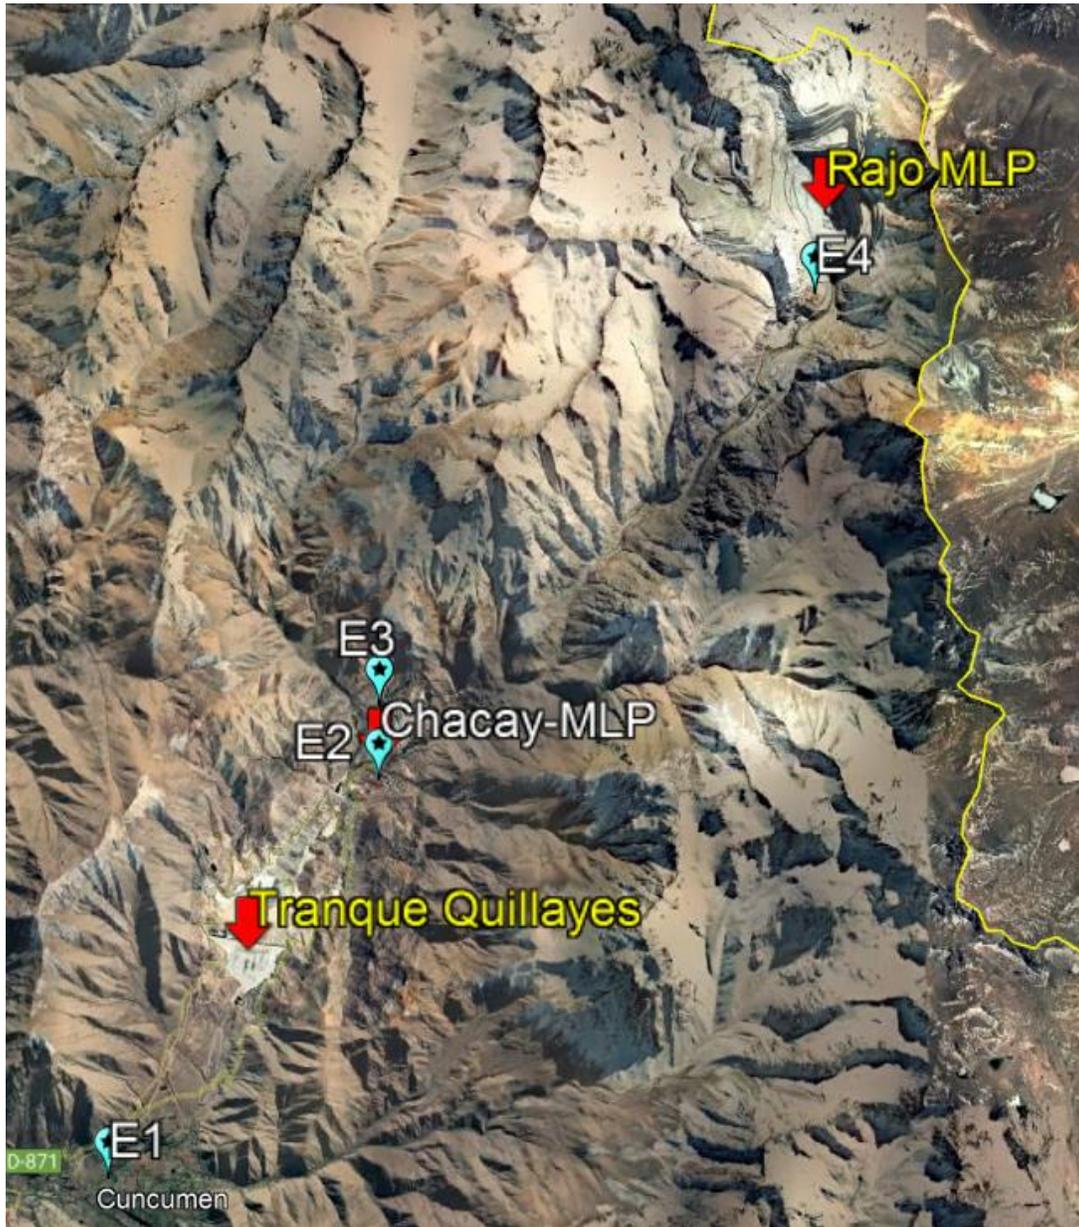
4.3.2 Esquema de recorrido

N° de estación	Nombre/ Descripción de estación
E1	Estación de monitoreo calidad del aire
E2	Sector Chacay-Planta Piuquenes
E3	Estación de monitoreo calidad del aire Hotel Mina
E4	Sala de control mina

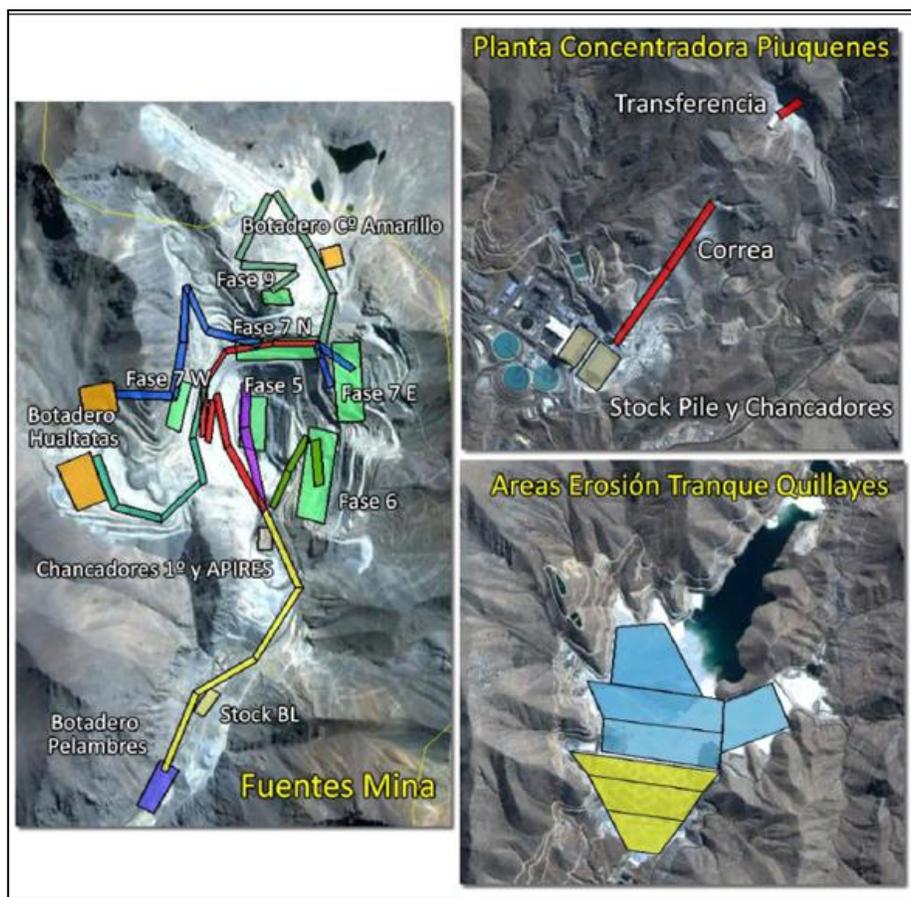
Figura 3: Distribución de fuentes emisoras de MP10 y MP2.5 en fase de operación de Minera Los Pelambres, consideradas en la modelación de calidad del aire con CALPUFF. (Fuente: Adenda 1. Anexo 15. RCA 46/2012)

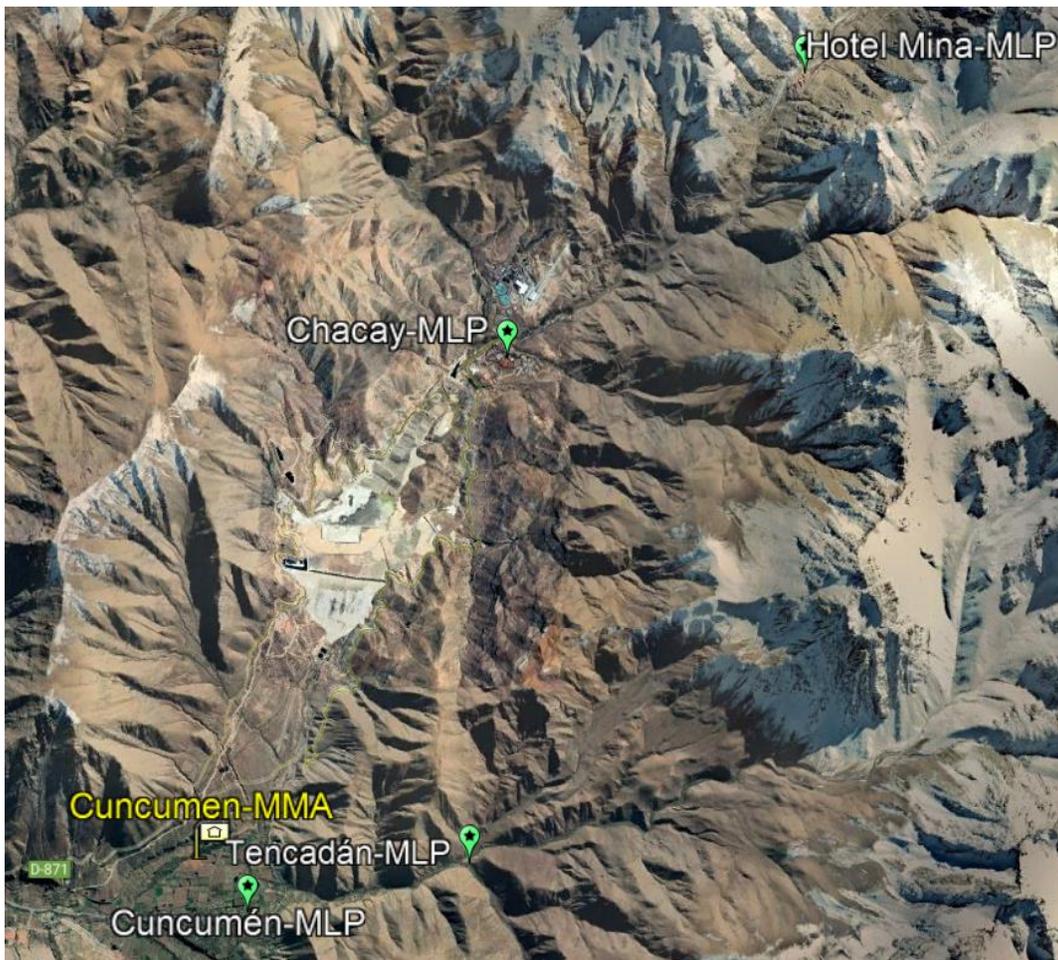
Figura 4: Localización estaciones de monitoreo de Calidad del Aire de Minera Los Pelambres (MLP) y del Ministerio del Medio Ambiente (MMA). (Fuente: elaboración propia)

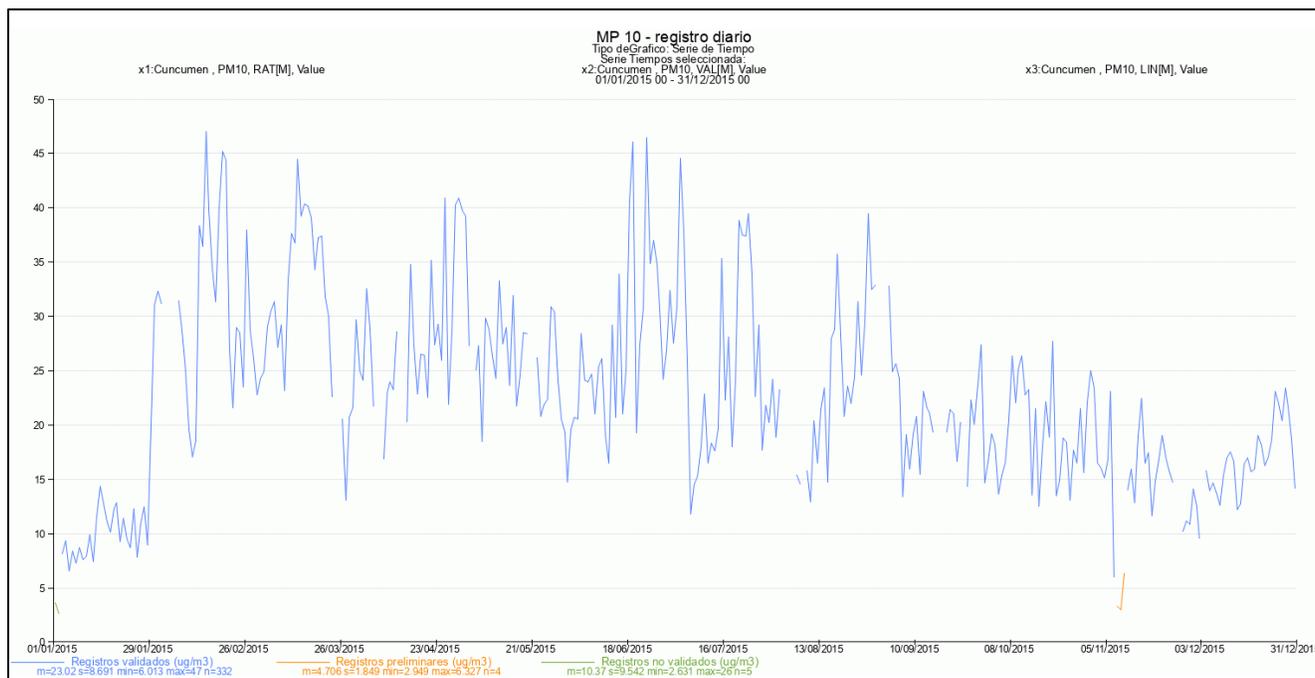
Respecto a examen de información del monitoreo de la calidad del aire en la localidad de Cuncumén, tanto de la información del seguimiento ambiental de la estación oficial del titular (estación “Cuncumén” SSA 26476, 31298) y de la estación pública del Ministerio del Medio Ambiente, se concluyó que daba cumplimiento a la norma de calidad del aire MP10, por no sobrepasar los límites máximos establecidos en dicha normativa (Fig. 6)

Figura 6: Registro diario de MP10 durante el año 2015, estación de monitoreo Cuncumén del Ministerio del Medio Ambiente (Fuente: www.sinca.cl)

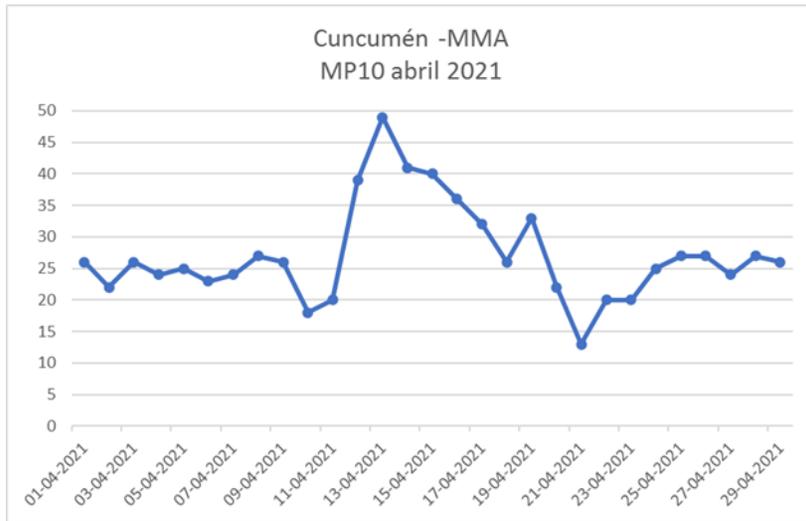
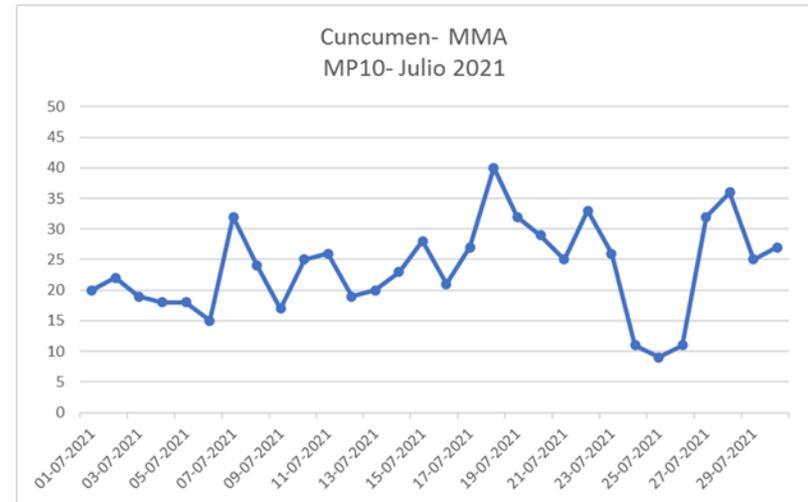
Figura 12.

Descripción del medio de prueba: Concentración diaria (24 hrs) de MP10 (ug/m³/N) registrados en estación monitora Cuncumén del Ministerio del Medio Ambiente. Abril 2021 (Fuente: <https://sinca.mma.gob.cl/>)

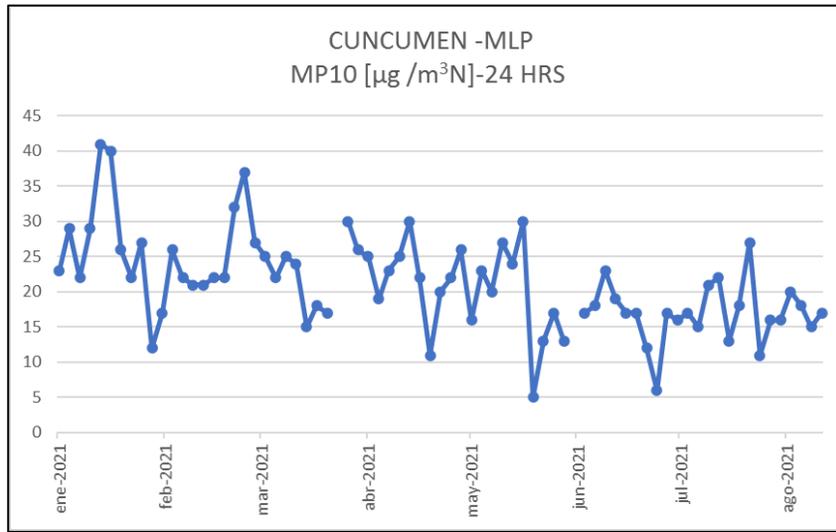
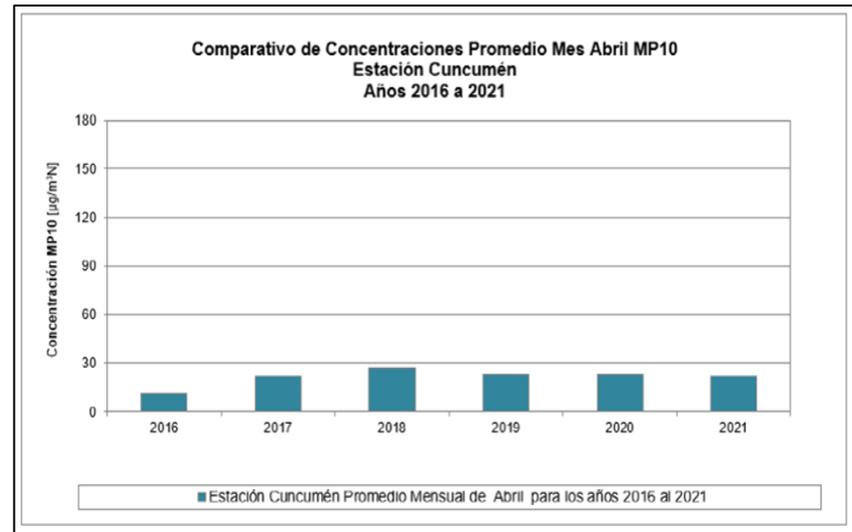
Figura 19.

Descripción del medio de prueba: Concentración diaria (24 hrs) de MP10 (ug/m³/N) registrados en estación monitora Cuncumén MLP, registro discreto. Enero-Agosto 2021 (Fuente: Elaboración propia a partir de Información del titular. Anexo 2)

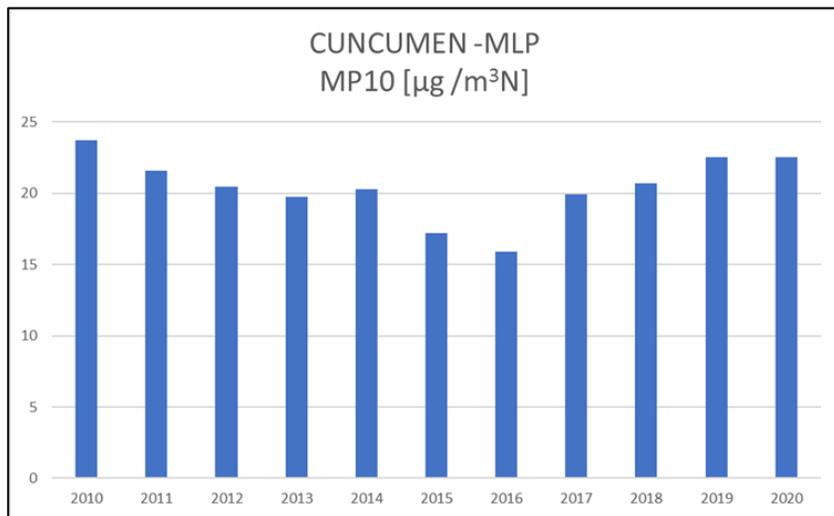
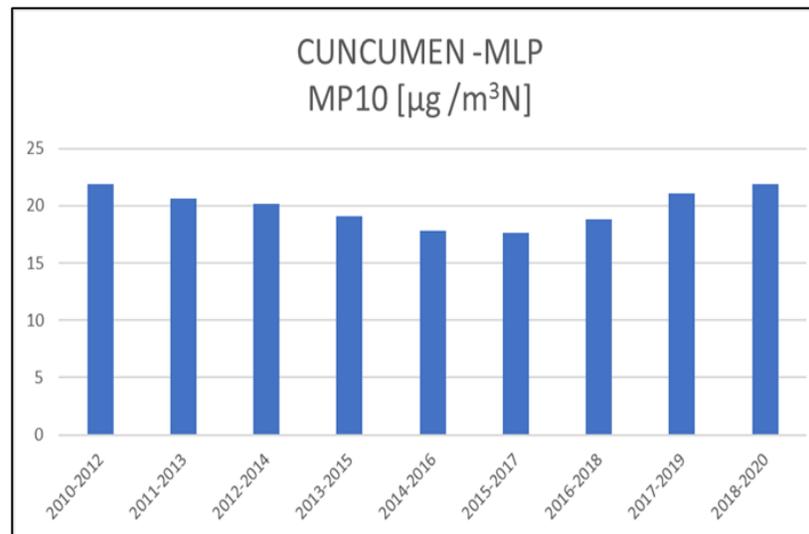
Figura 21.

Descripción del medio de prueba: Promedios anuales de la concentración de MP10 (ug/m³/N) registrados en estación monitora Cuncumén MLP. 2010-2020 (Fuente: Elaboración propia a partir de Información del titular. Anexo 2)

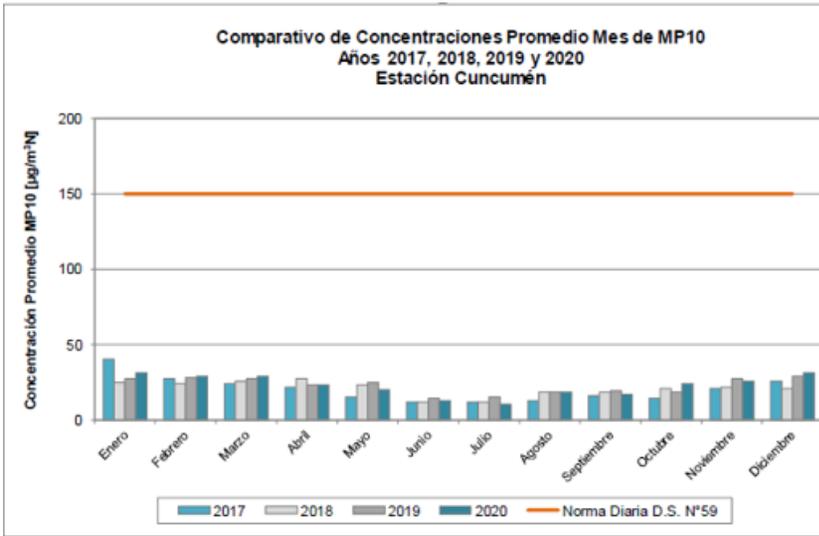
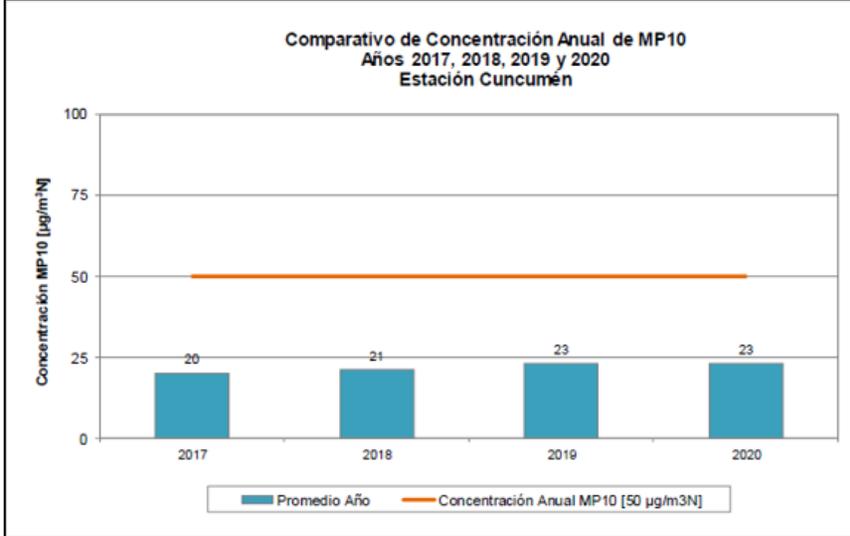
Figura 24.

Descripción del medio de prueba:
Concentraciones promedio mensual MP10 ($\mu\text{g}/\text{m}^3\text{N}$) registradas en la estación Cuncumén-MLP, periodo 2017, 2018, 2019 y 2020. (Fuente: SSA 108437).

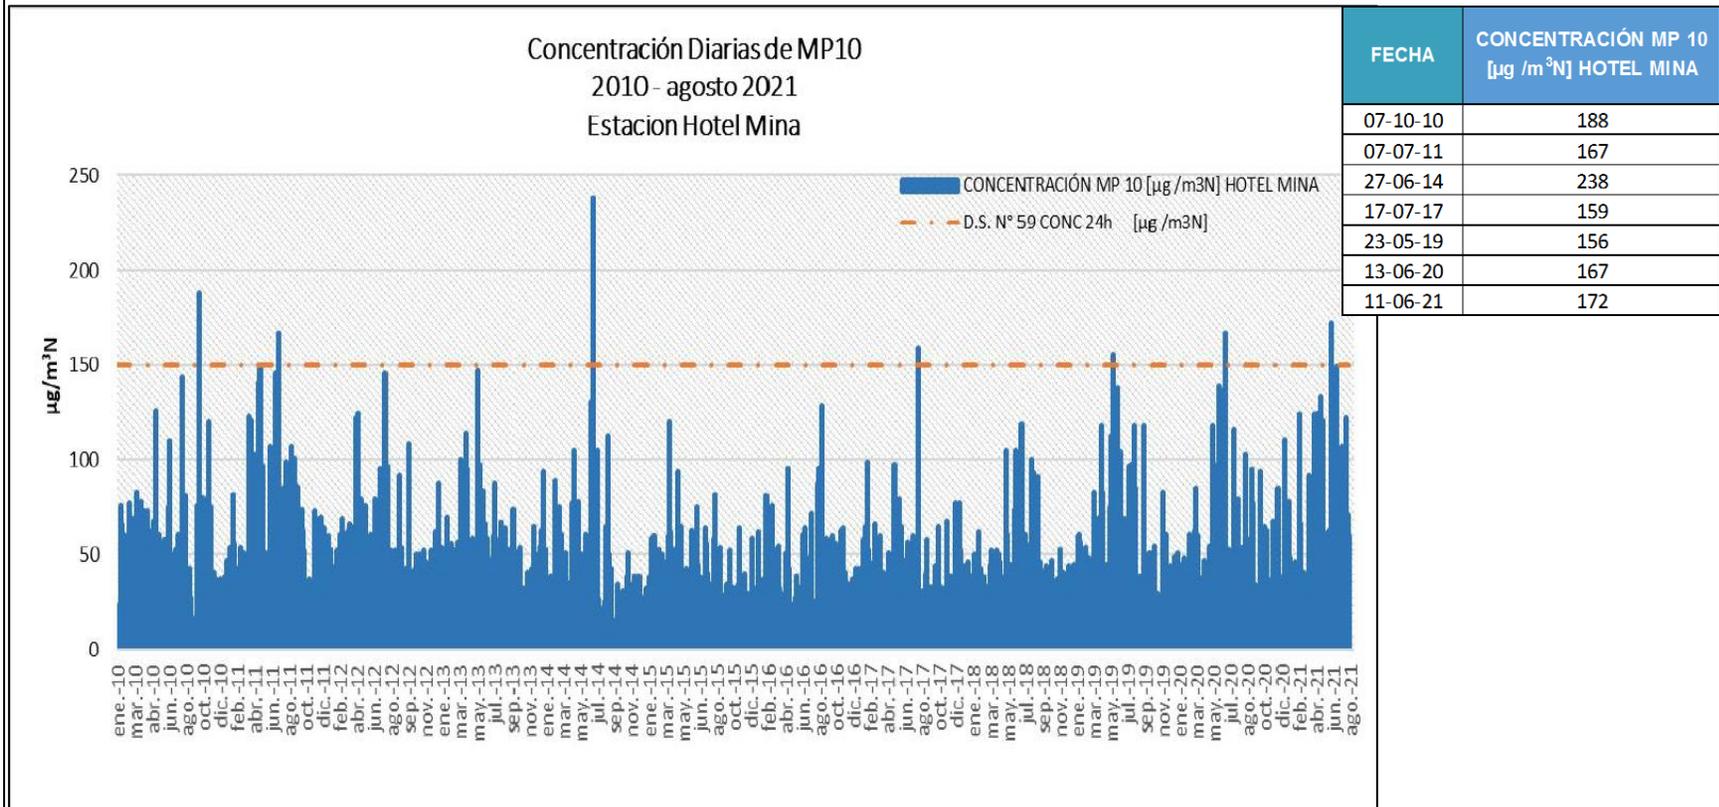
Figura 30.

Descripción del medio de prueba: Gráfico del comportamiento histórico de concentraciones diarias de MP10 ($\mu\text{g}/\text{m}^3\text{N}$) Estación Hotel Mina-MLP periodo enero 2010-agosto 2021. En la tabla, se muestran los días de cada año, con superación de la norma diaria (24 hrs) en registros estación Hotel Mina-MLP (registro discreto). (Fuente. Información del titular y elaboración propia. Anexo 3)

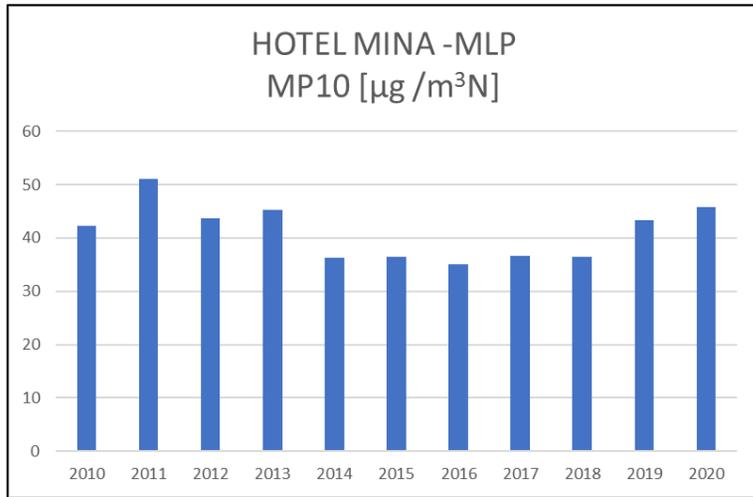
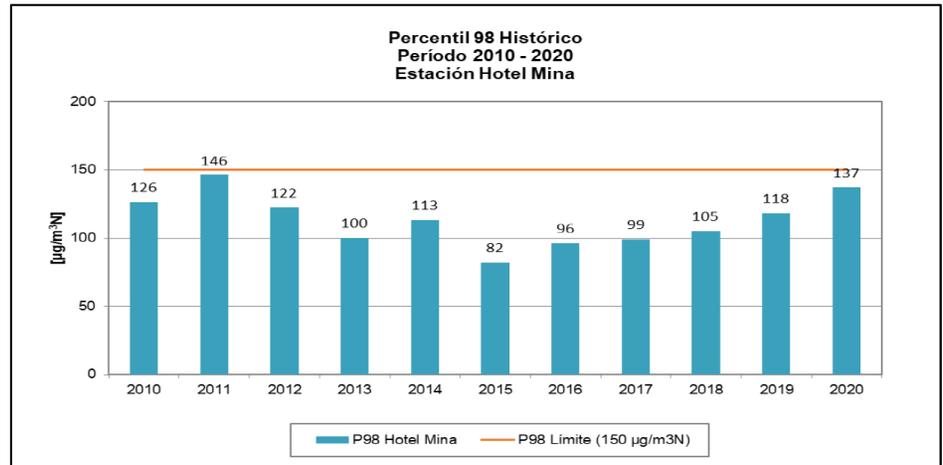
Figura 31.

Descripción del medio de prueba: Promedio anual de MP10 (ug/m³/N) periodo 2010-2020, registrados en la estación Hotel Mina-MLP (registro discreto). (Fuente: Elaboración propia datos requeridos titular. Anexo 3)

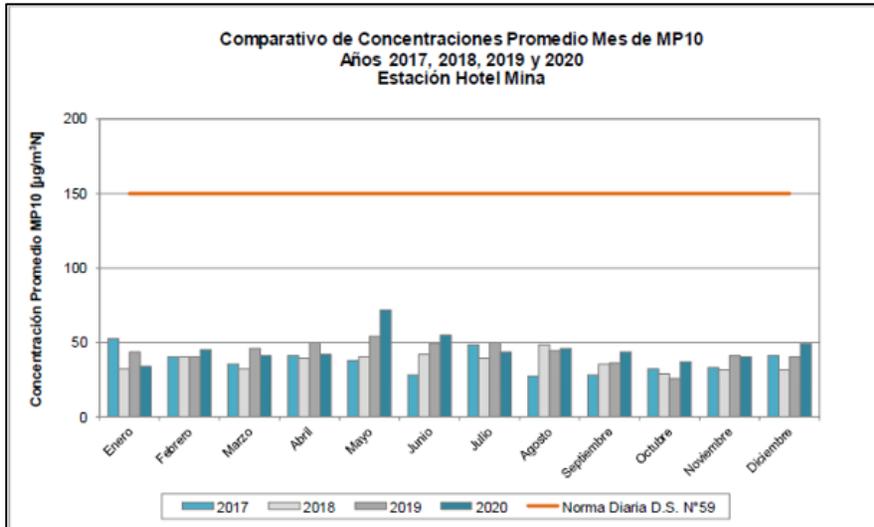
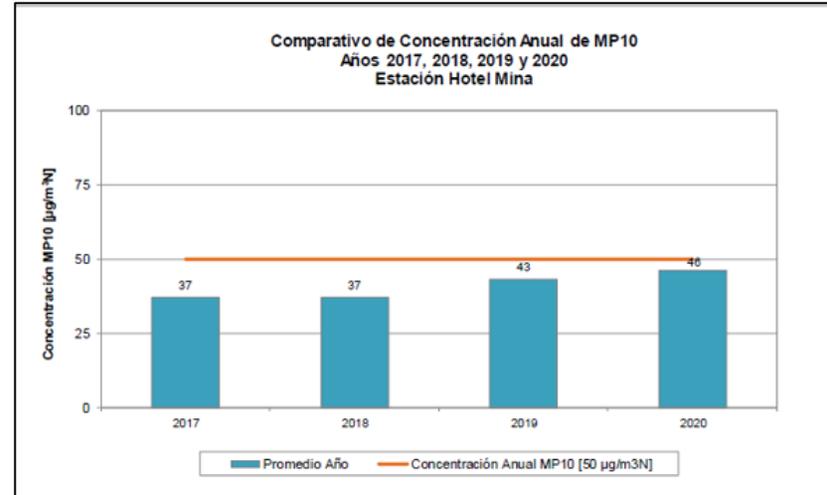
Figura 35.

Descripción del medio de prueba: Concentraciones promedio mensual de MP10 para los años 2017, 2018, 2019 y 2020 estación Hotel Mina (registro discreto). (Fuente: Reporte SSA 108437)

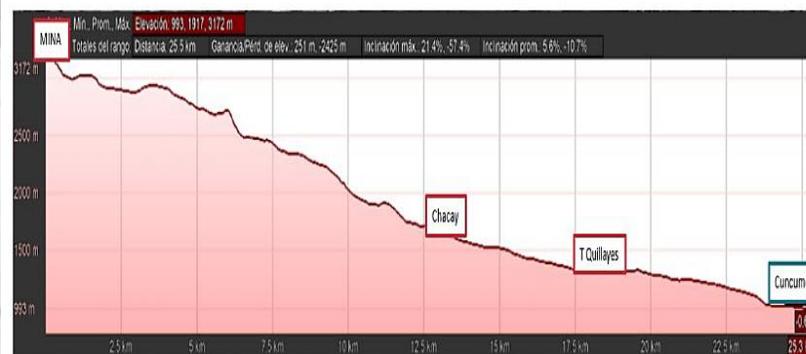
Figura 37.

DISTANCIA Aprox.	DIF. COTA Aprox.
Mina - Cuncumén	25 km	2.100 m

- Respecto a la localización de las estaciones de monitoreo Hotel Mina y Cuncumén, estas se encuentran a una distancia de 25 km lineales y con diferencia de cota de aproximadamente 2.100 m (Fig. 37)
- Para el análisis estadístico se utilizaron los métodos de determinación del Coeficiente de Correlación R^2 y Coeficiente de Correlación de Pearson (ρ). El primero refleja la bondad de ajuste de un modelo (por ej. Regresión lineal) de una variable y el segundo es una medida de la dependencia lineal entre dos variables aleatorias cuantitativas, variando entre +1 y -1, donde los valores extremos indican dependencia lineal entre las variables, es decir correlación significativa del comportamiento de una respecto a la otra, y los valores cercanos a 0, indican que no existe relación entre las variables que expliquen su comportamiento (Fig. 38)

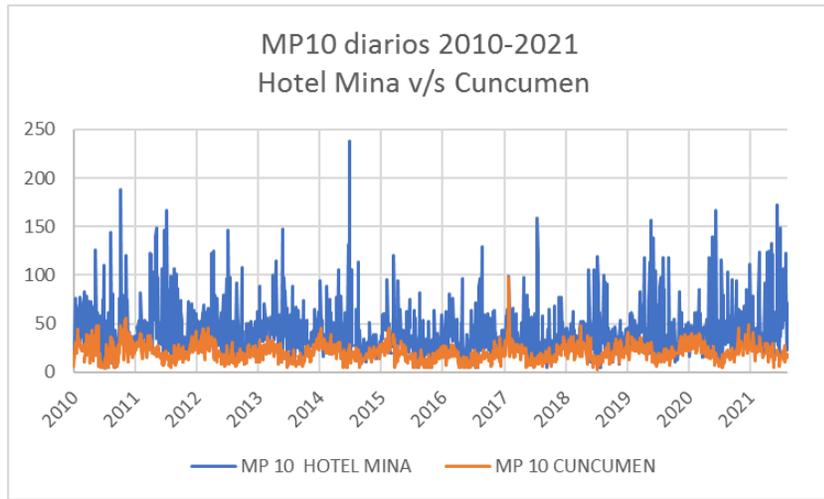
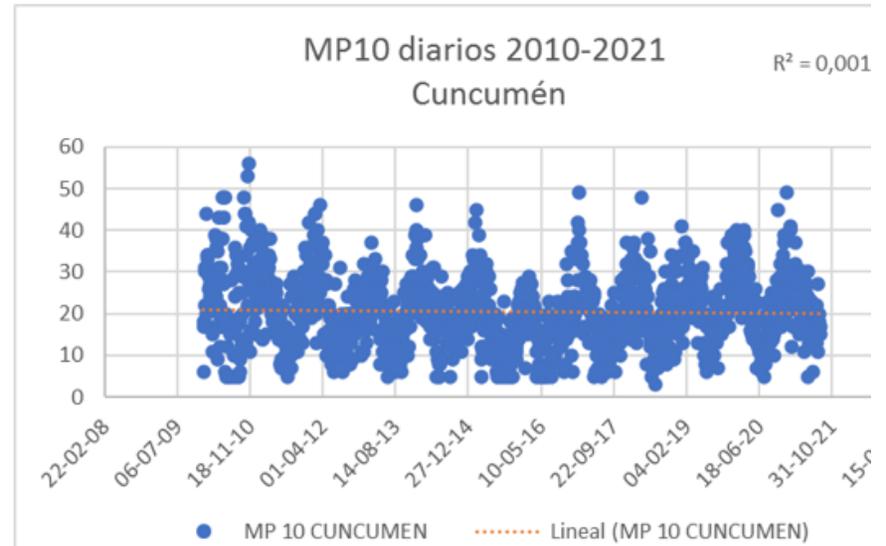
Figura 39.

Descripción del medio de prueba: Concentración MP10 diarios (24 hrs) medidos en estación Hotel Mina y estación Cuncumén (registro discreto) periodo 2010-2020 (Fuente: elaboración propia a partir de información del titular. Anexos 2 y 3)

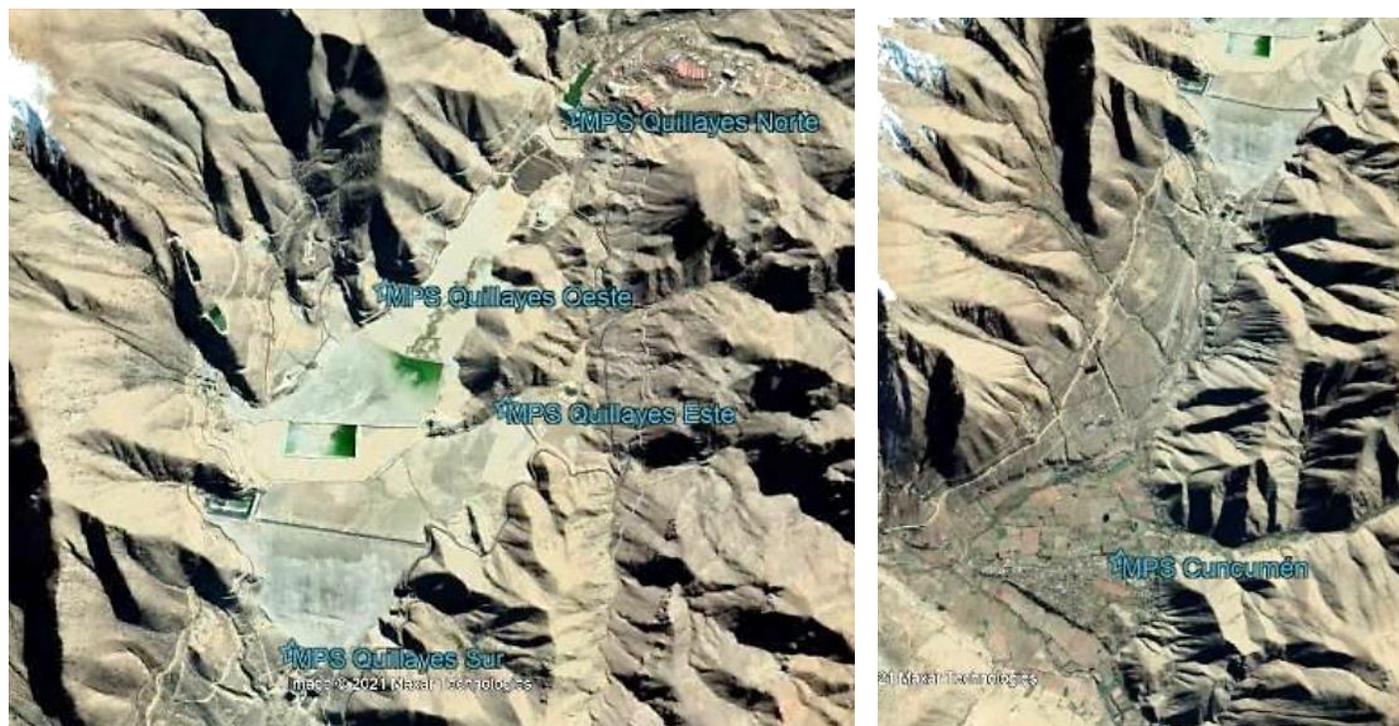
Figura 43.

- Del análisis histórico de los resultados del monitoreo de MPS y su contraste con la norma referencial de calidad del aire establecida en la RCA N°38/2004, correspondiente a la norma de Estado de Montana EE. UU. la que señala un máximo de 333 mg/m²/día mensual, se observa que no se registra superación de dicha norma en ninguna de las estaciones analizadas (Fig. 44- 58).

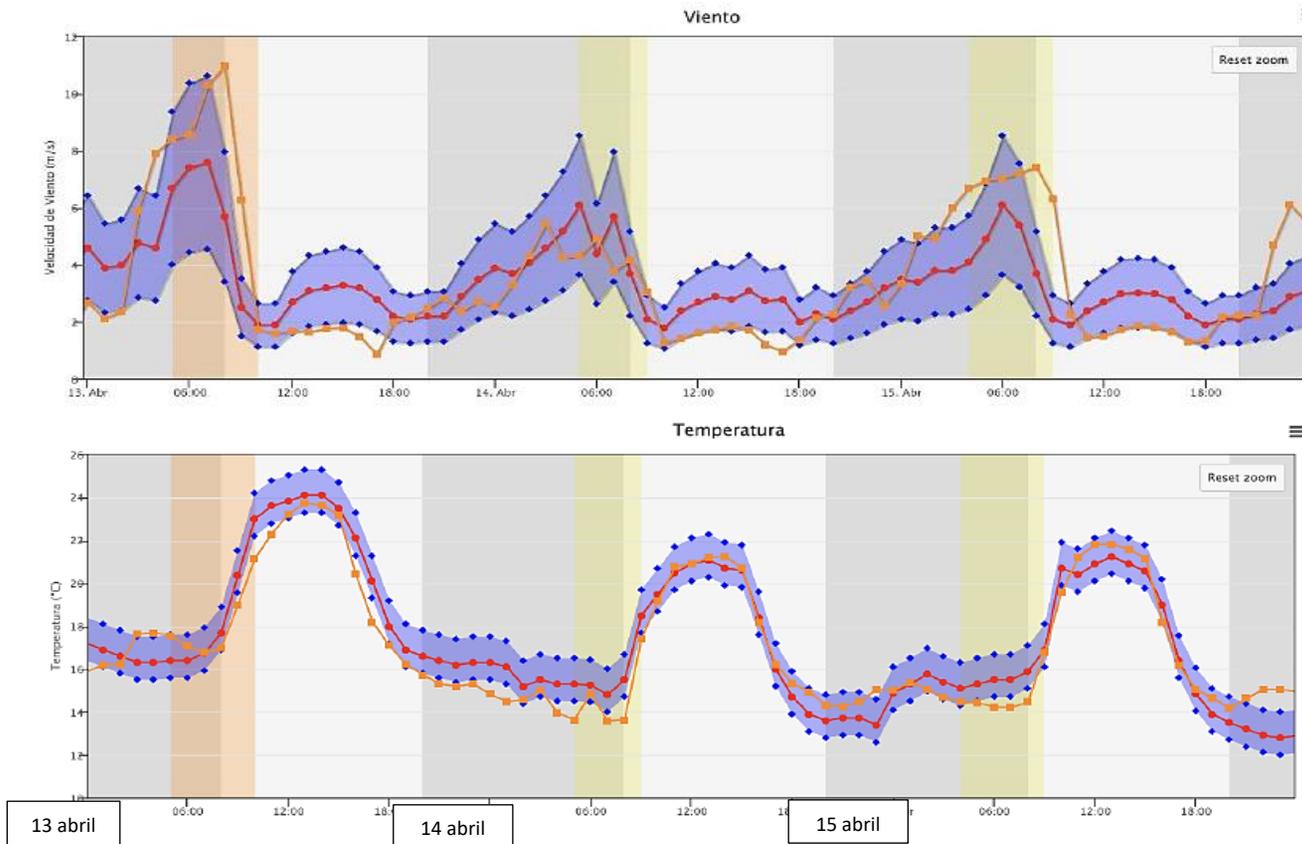
Figura 62.

Descripción del medio de prueba: Series de tiempo pronosticadas para 13-15 abril de 2021, mediante el modelo del sistema de pronóstico para el sector mina, respecto a la velocidad del viento (primer panel), temperatura (segundo panel). Las líneas rojas indican los valores más probables pronosticados de cada variable y la sombra morada la incertidumbre asociada a esos valores. Los valores efectivamente observados se indican a través de las líneas naranjas (promedios hora). (Fuente: información del titular, Anexo 2).

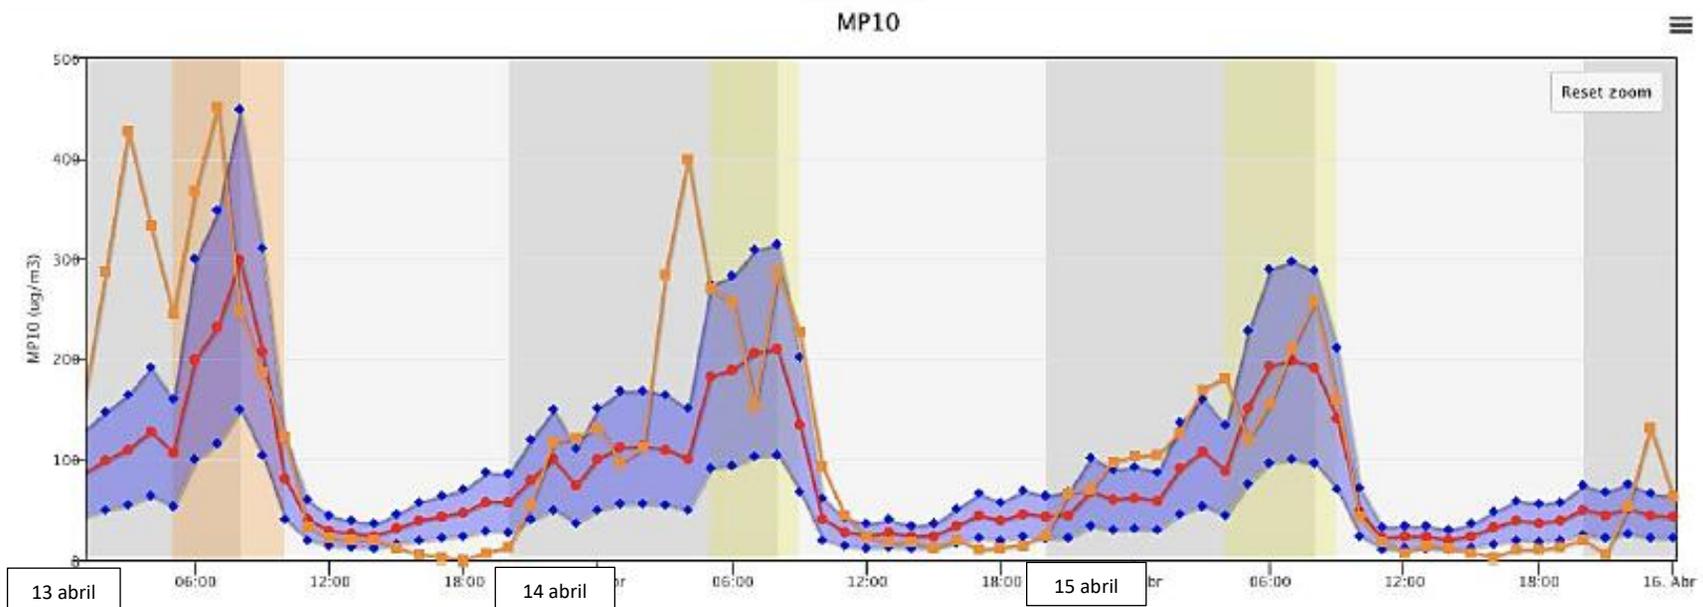
Figura 63.

Descripción del medio de prueba: Series de tiempo pronosticadas para 13-15 abril de 2021, mediante el modelo del sistema de pronóstico para el sector mina, respecto MP10. Las líneas rojas indican los valores más probables pronosticados y la sombra morada la incertidumbre asociada a esos valores. Los valores efectivamente observados se indican a través de las líneas naranjas (promedios hora). (Fuente: información del titular, Anexo 2).

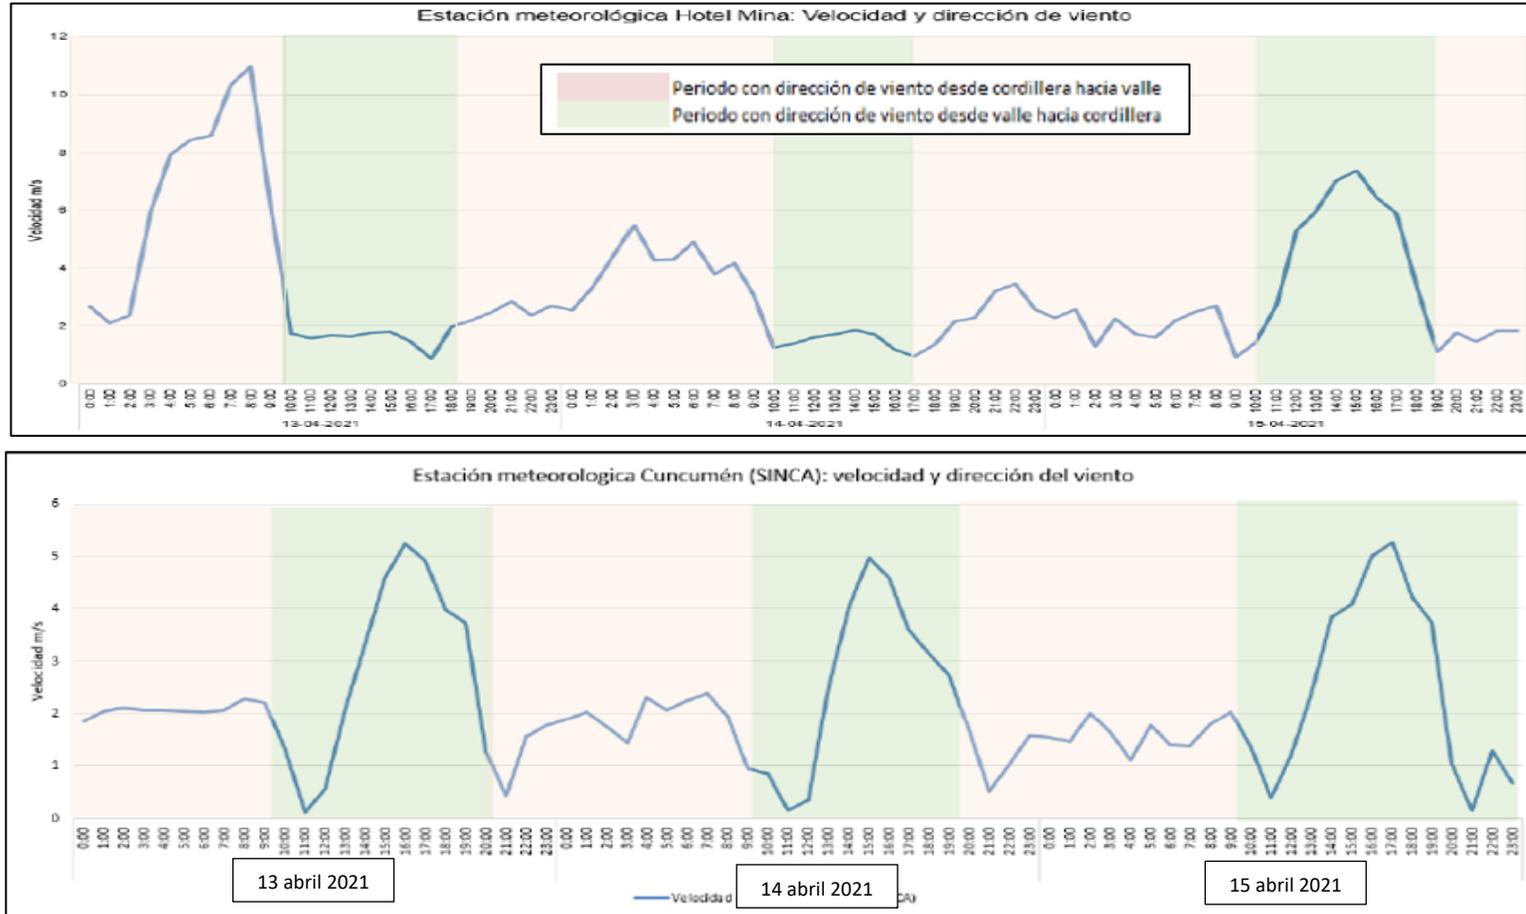
Figura 64.

Descripción del medio de prueba: Valores de velocidad y dirección del viento efectivamente registrados en las estaciones Hotel Mina (panel superior) y Cuncumén (panel inferior). (Fuente: información del titular. Anexo 2)

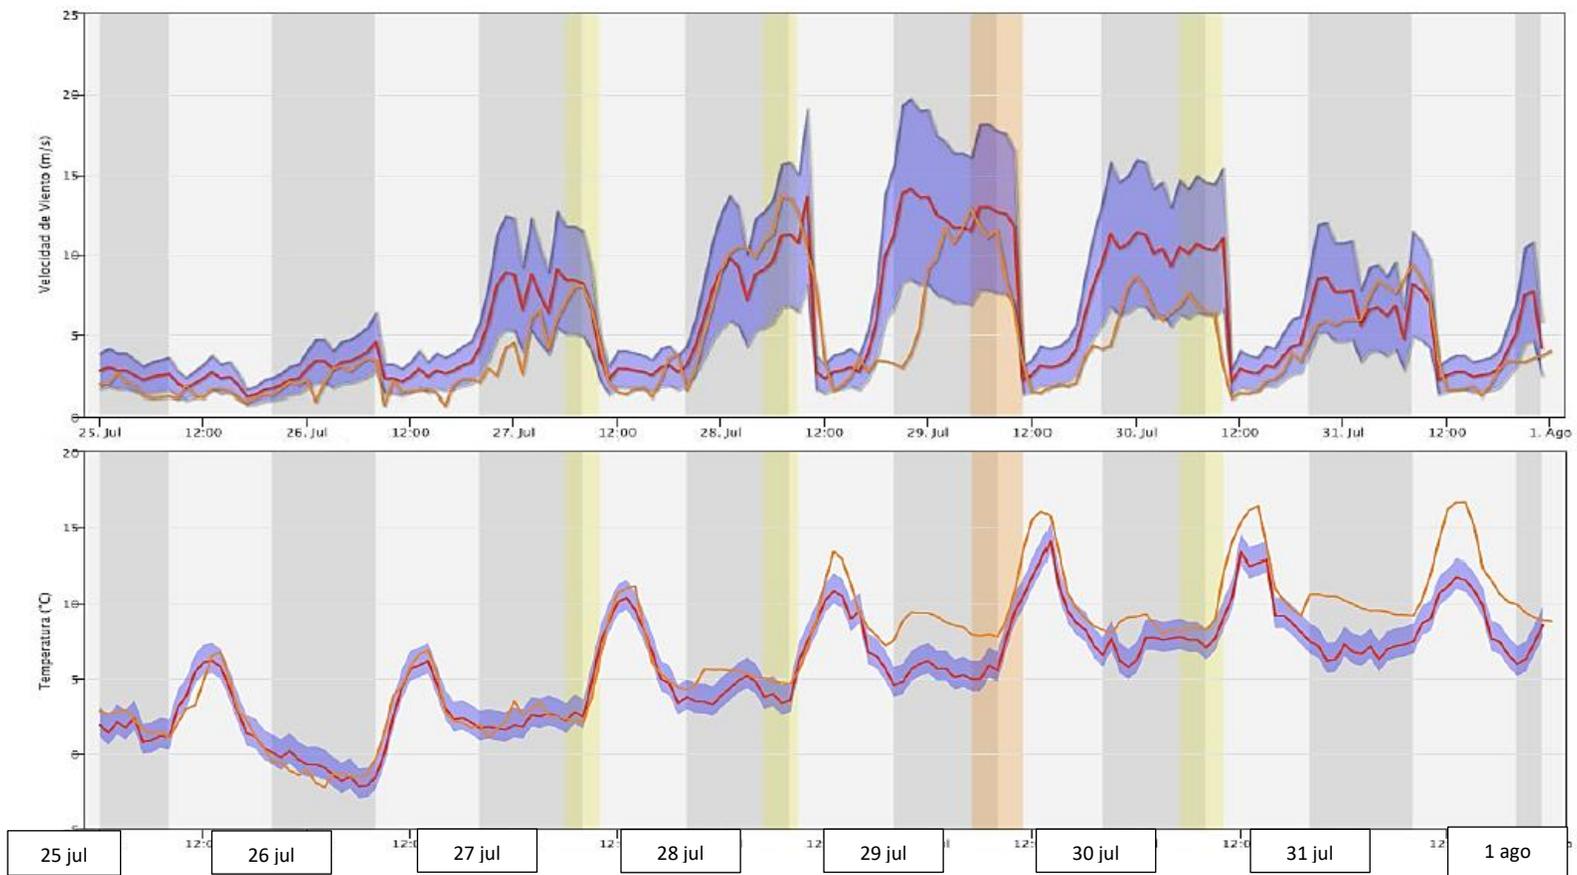
Figura 67.

Descripción del medio de prueba: Series de tiempo pronosticadas para 25 julio al 1 de agosto de 2021, mediante el modelo del sistema de pronóstico para el sector mina, respecto a la velocidad del viento (primer panel), temperatura (segundo panel). Las líneas rojas indican los valores más probables pronosticados de cada variable y la sombra morada la incertidumbre asociada a esos valores. Los valores efectivamente observados se indican a través de las líneas naranjas (promedios hora). (Fuente: información del titular, Anexo 3).

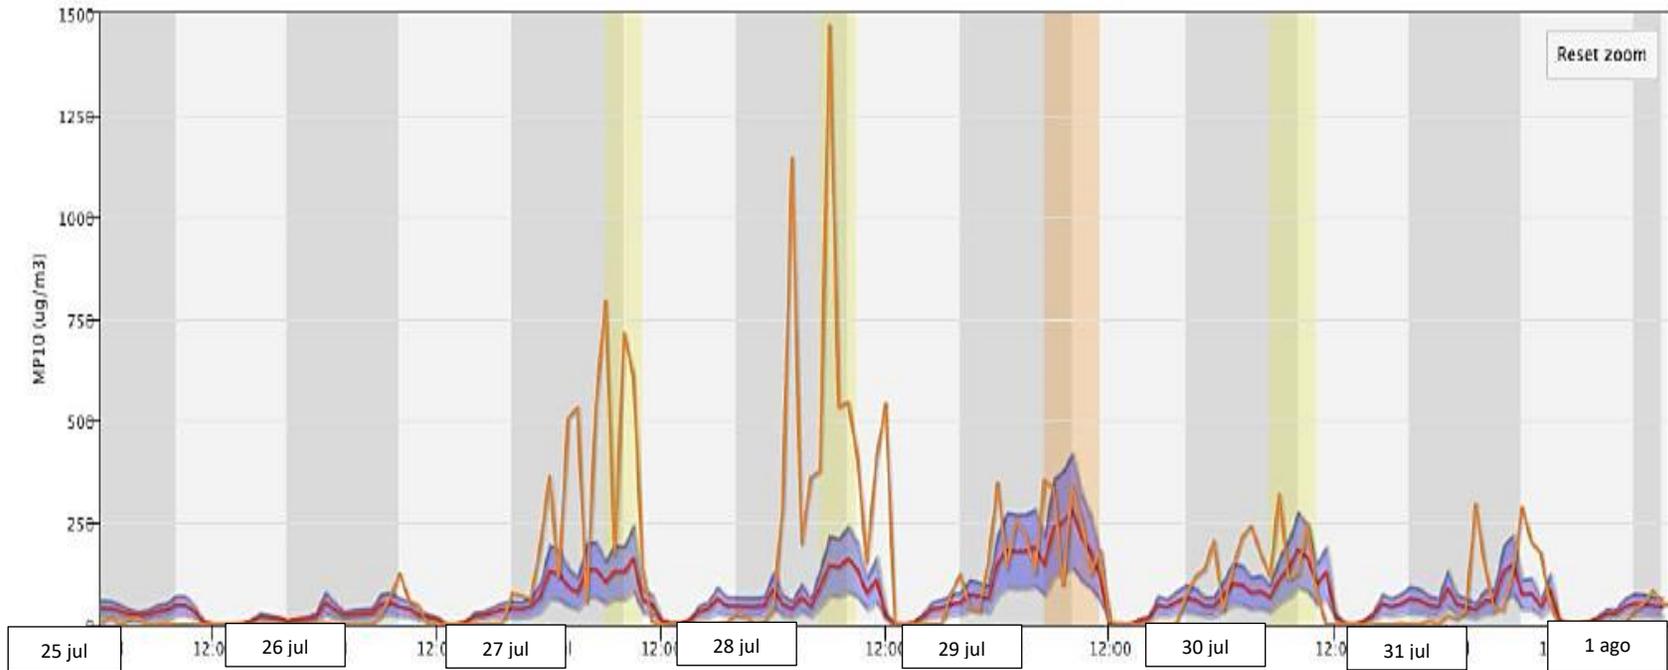
Figura 68.

Descripción del medio de prueba: Descripción del medio de prueba: Series de tiempo pronosticadas para 25 julio al 1 de agosto de 2021, mediante el modelo del sistema de pronóstico para el sector mina, respecto MP10. Las líneas rojas indican los valores más probables pronosticados y la sombra morada la incertidumbre asociada a esos valores. Los valores efectivamente observados se indican a través de las líneas naranjas (promedios hora). (Fuente: información del titular, Anexo 3).

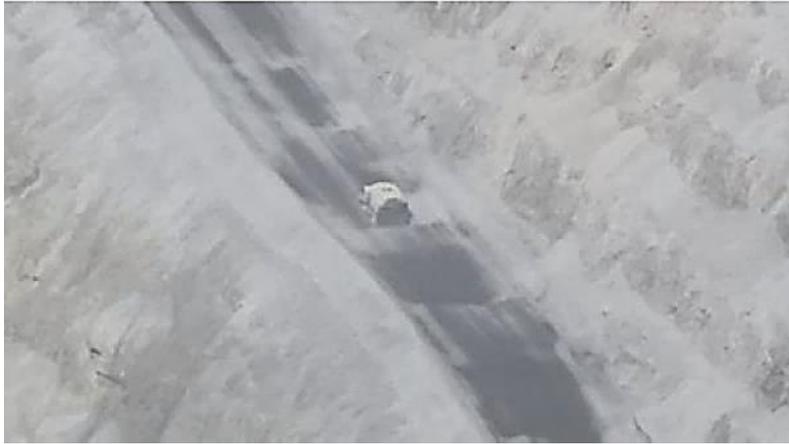
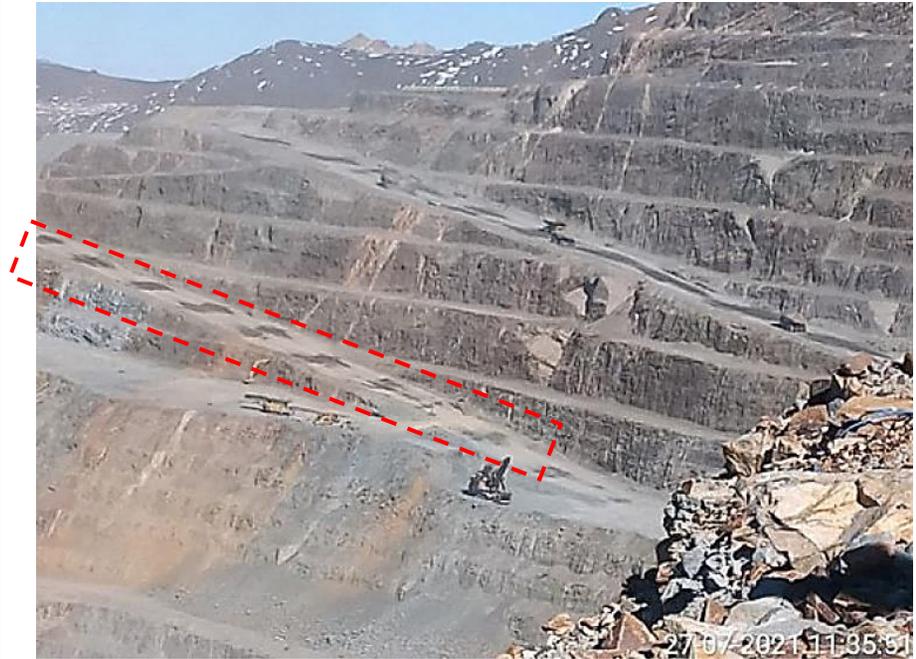
Fotografía 1.	Fecha: 27-07-2021	Fotografía 2.	Fecha: 27-07-2021
	Sin información de coordenadas		Sin información de coordenadas
Descripción del medio de prueba: Registro fotográfico de reporte de patrulleros comunitarios, Turno B del 27 julio 2021. “Riego entrecortado” (Fuente: información del titular, Anexo 4)		Descripción del medio de prueba: Registro fotográfico de reporte de patrulleros comunitarios, Turno B del 27 julio 2021. “Riego entrecortado” (polígono segmentado rojo) (Fuente: información del titular, Anexo 4)

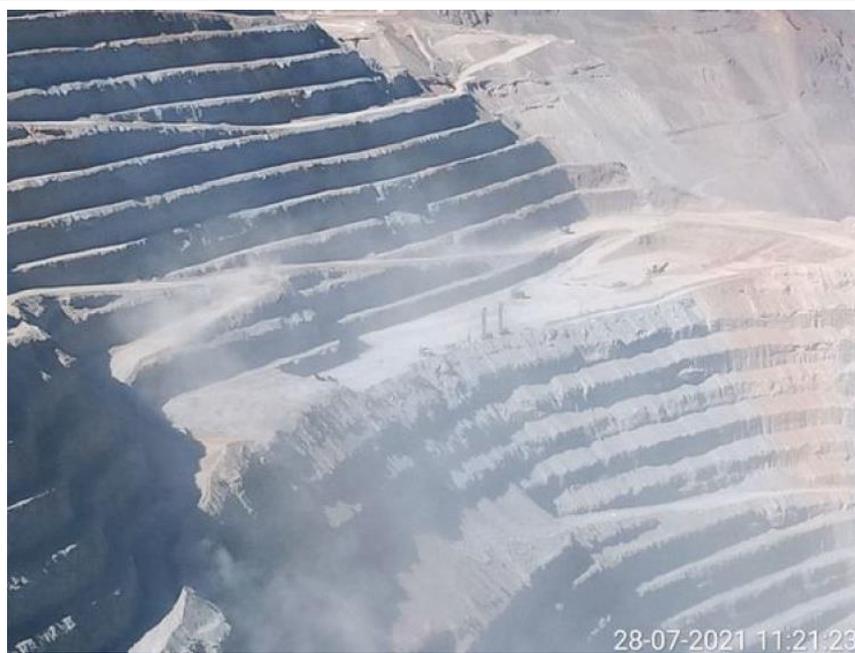
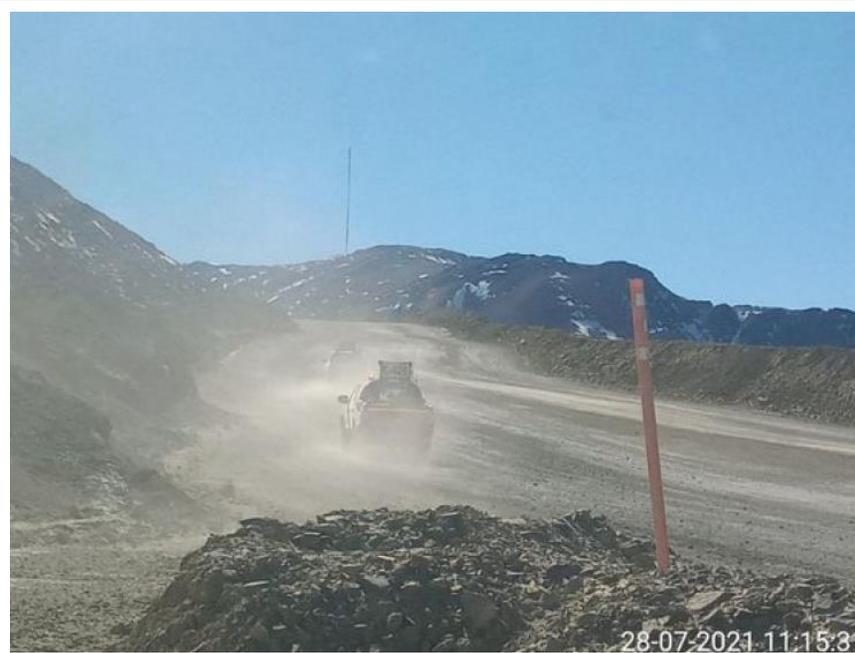
Fotografía 5.	Fecha: 28-07-2021	Fotografía 6.	Fecha: 28-07-2021
	Sin información de coordenadas		Sin información de coordenadas
Descripción del medio de prueba: Registro fotográfico de reporte de patrulleros comunitarios, Turno B del 28 julio 2021. Rampas en fases superiores sin humectación (Fuente: información del titular, Anexo 4)		Descripción del medio de prueba: Registro fotográfico de reporte de patrulleros comunitarios, Turno B del 28 julio 2021. Caminos sin humectación (Fuente: información del titular, Anexo 4)
