INFORME TÉCNICO DE FISCALIZACIÓN AMBIENTAL

MINERA LOS PELAMBRES

DFZ-2021-2480-IV-RCA

JULIO 2021

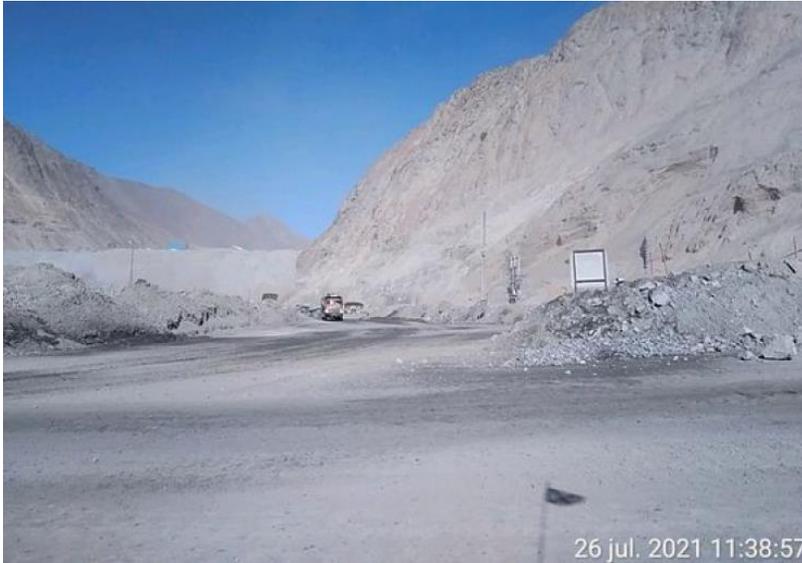
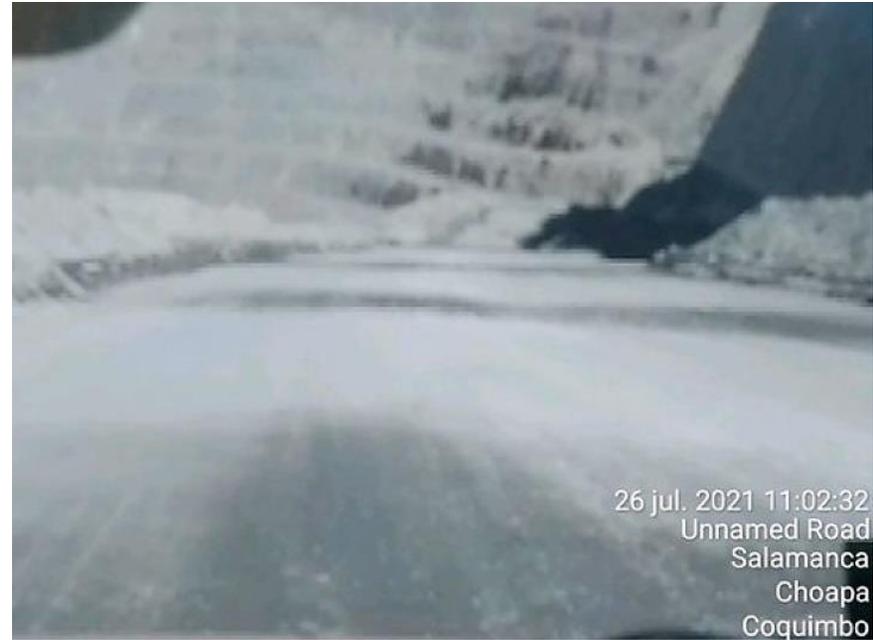
Fotografía 7.	Fecha: 26-07-2021	Fotografía 8.	Fecha: 26-07-2021
	Sin información de coordenadas		Sin información de coordenadas
Descripción del medio de prueba: Registro fotográfico de reporte de patrulleros comunitarios, Turno B del 26 julio 2021. "Riego entrecortado" (Fuente: información del titular, Anexo 4)		Descripción del medio de prueba: Registro fotográfico de reporte de patrulleros comunitarios, Turno B del 26 julio 2021. "Riego entrecortado" (Fuente: información del titular, Anexo 4)

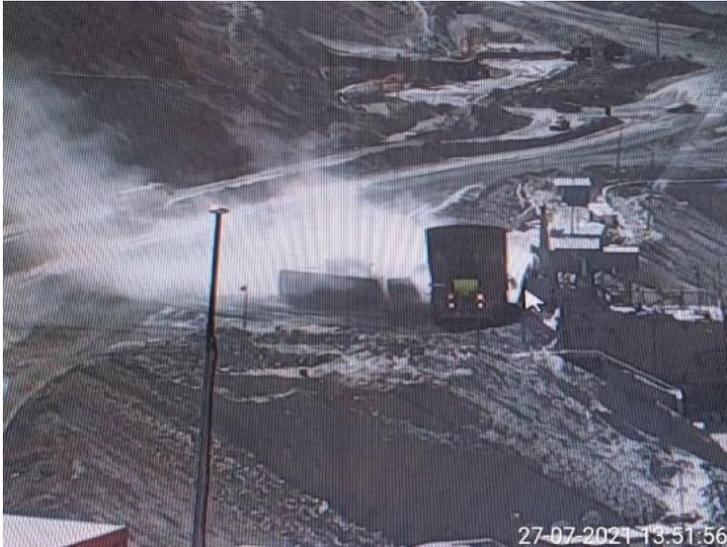
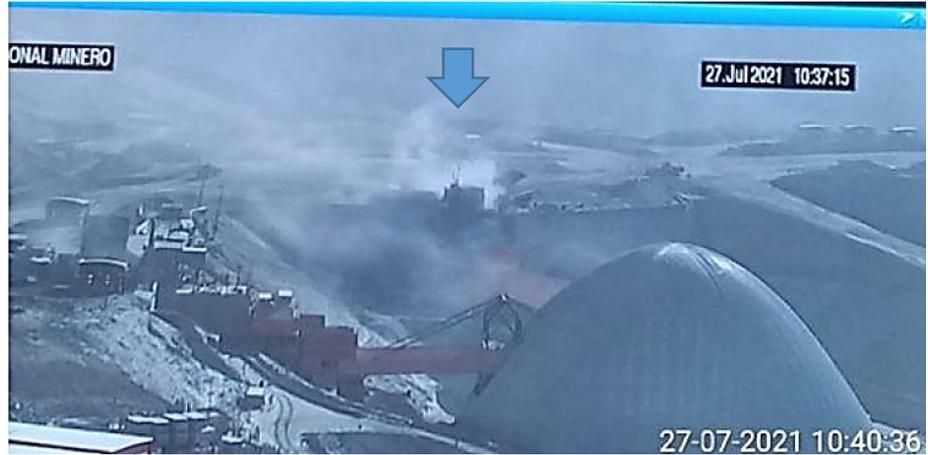
Fotografía 9.	Fecha: 27-07-2021	Fotografía 10.	Fecha: 27-07-2021
	Sin información de coordenadas		Sin información de coordenadas
Descripción del medio de prueba: Registro fotográfico de reporte de patrulleros comunitarios, Turno B del 27 julio 2021. Emisión de material particulado en descarga de CAEX en taza de Chancador 02 (Fuente: información del titular, Anexo 4)		Descripción del medio de prueba: Registro fotográfico de reporte de patrulleros comunitarios, Turno B del 27 julio 2021. Emisión de material particulado en descarga de CAEX en taza de Chancador 01 (Fuente: información del titular, Anexo 4)

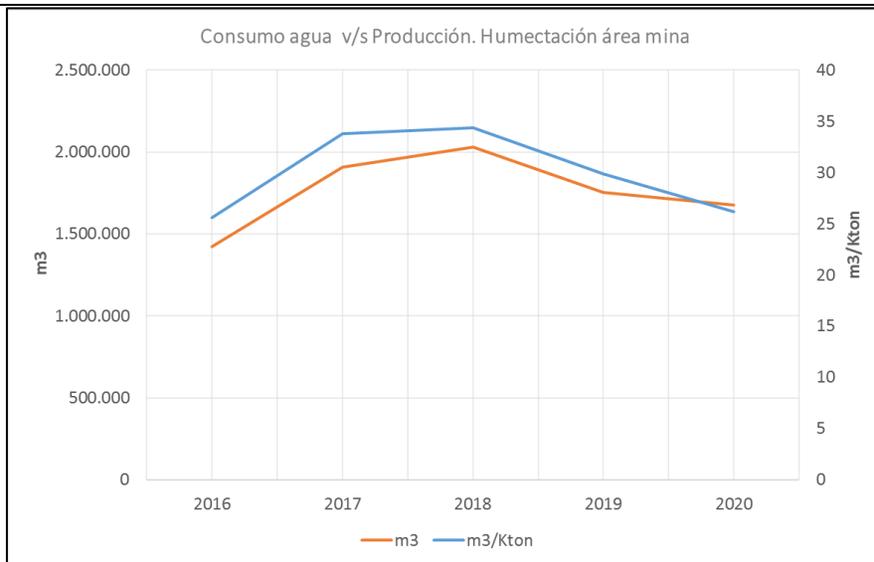
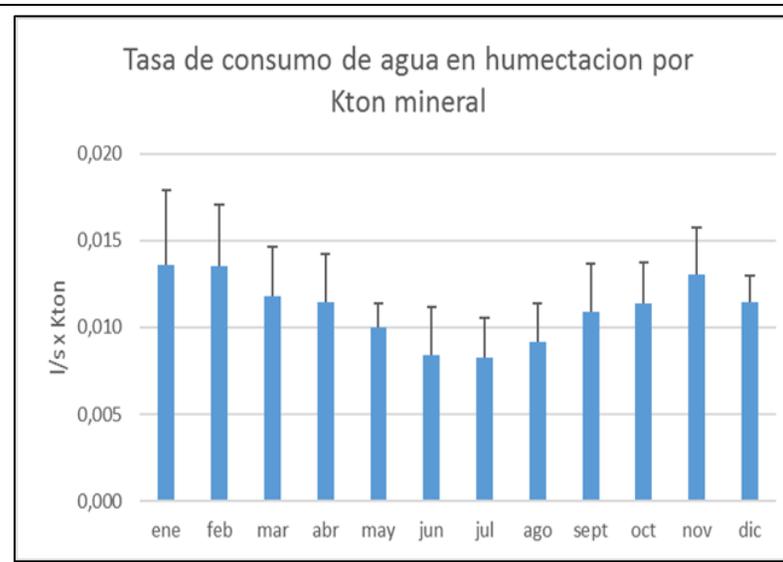
Figura 69.

Descripción del medio de prueba: Grafico de índice de humectación (m³/Kton mineral) en régimen anual periodo 2016-2021 (Fuente: elaboración propia a partir de datos del titular. Anexos 3 y 4)

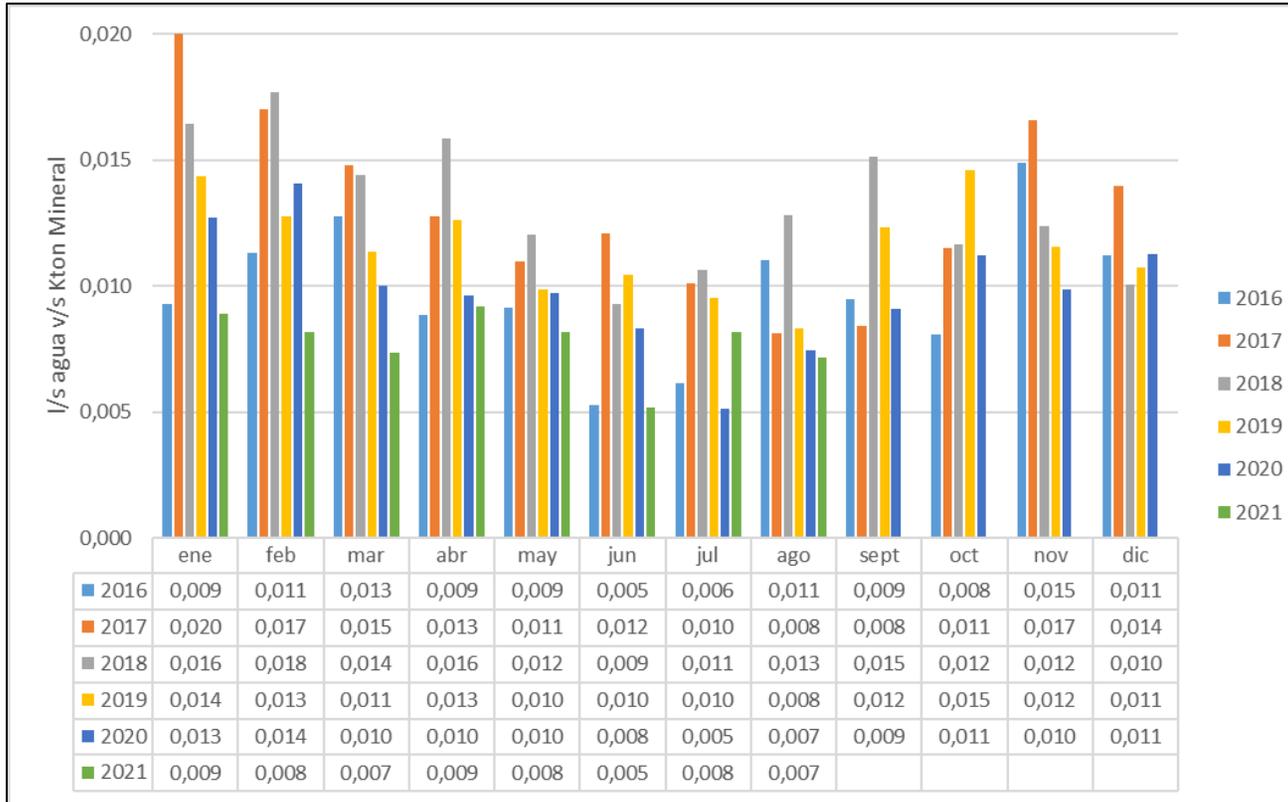
Figura 71.

Descripción del medio de prueba: índice de humectación (l/s por Kton mineral) en régimen mensual periodo 2016-2021. (Fuente: elaboración propia a partir de datos del titular. Anexos 3 y 4)

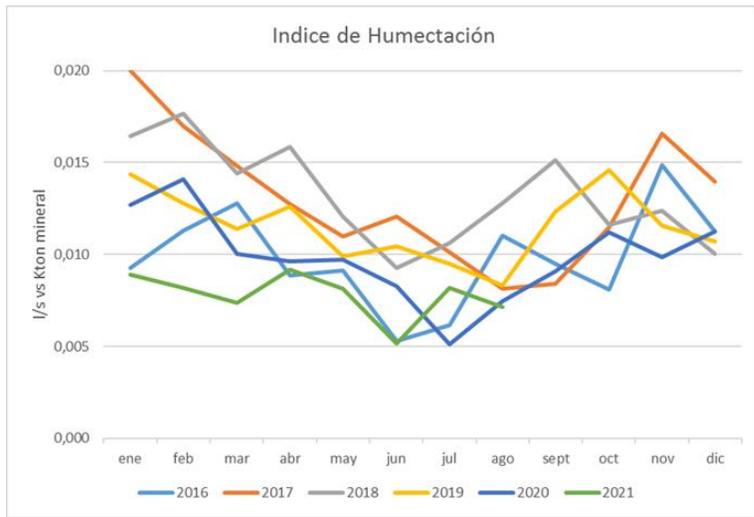
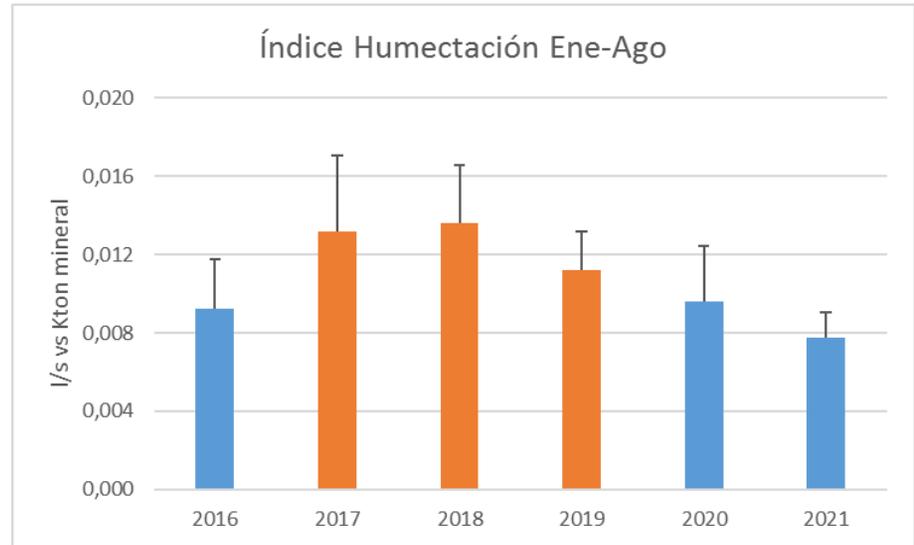
Figura 72.

Descripción del medio de prueba: índice de humectación (l/s por Kton mineral) en régimen mensual periodo 2016-2021. (Fuente: elaboración propia a partir de datos del titular. Anexos 3 y 4)

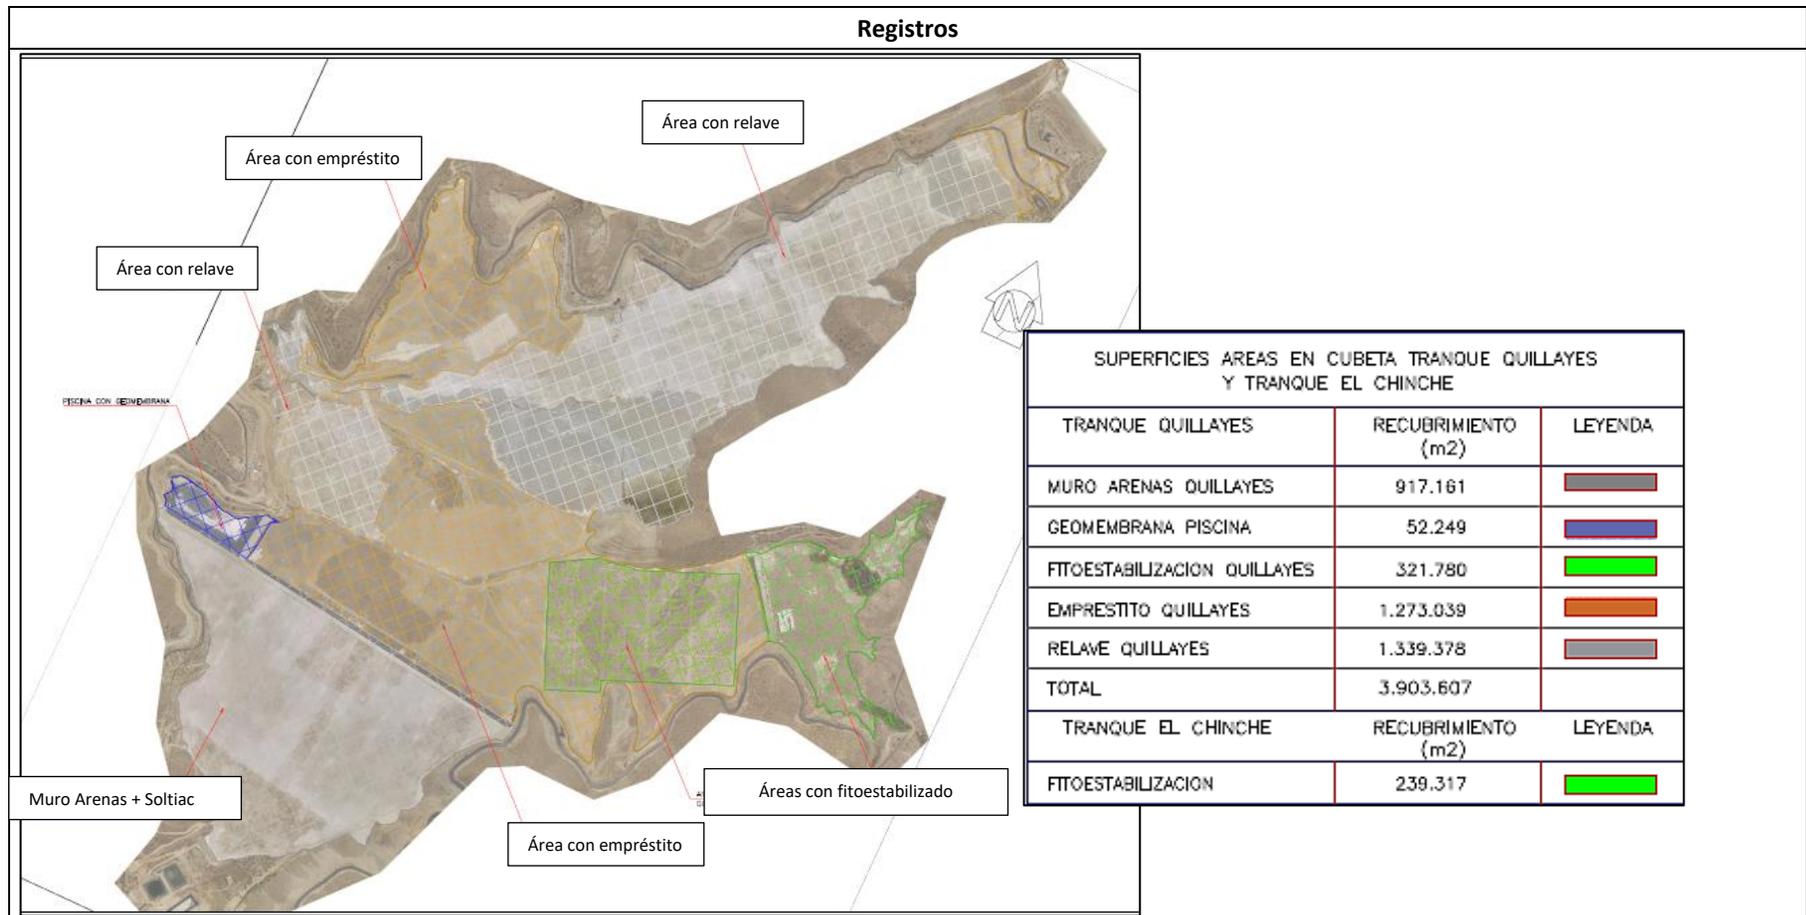
Figura 74

Descripción del medio de prueba: Levantamiento Fotogramétrico a Cubeta de Tranque Quillayes y Muro de Arenas, para la clasificación de Superficies, mediante Vuelo UAS, realizado el día 31 de Julio de 2018. Extracto plano CS1990-TQ-TOP-224. (Fuente: <https://snifa.sma.gob.cl/Fiscalizacion/Ficha/1041644>)

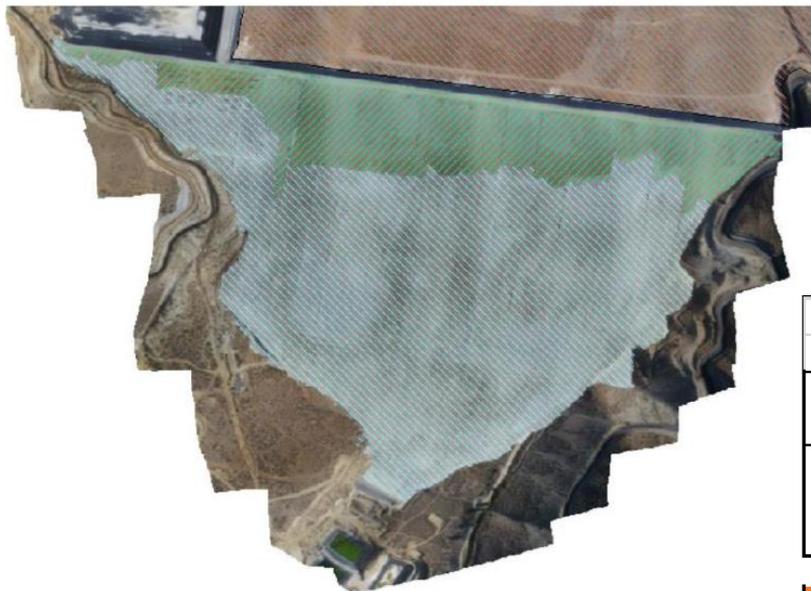
Descripción del medio de prueba: Avance cobertura granular de la cubeta, proceso cierre tranque de relaves Quillayes (Fuente: información del titular, Anexo 2)

Superficie (Ha)	%
	Area total muro	87,1	100

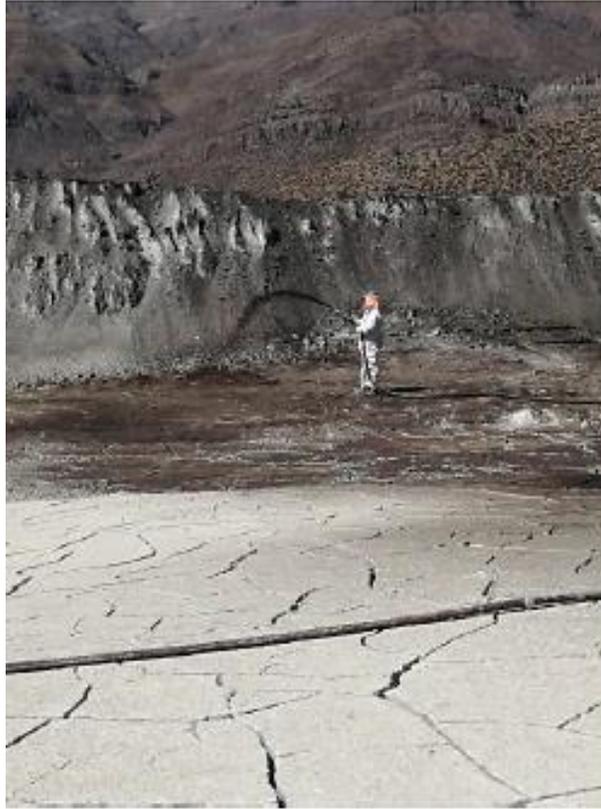
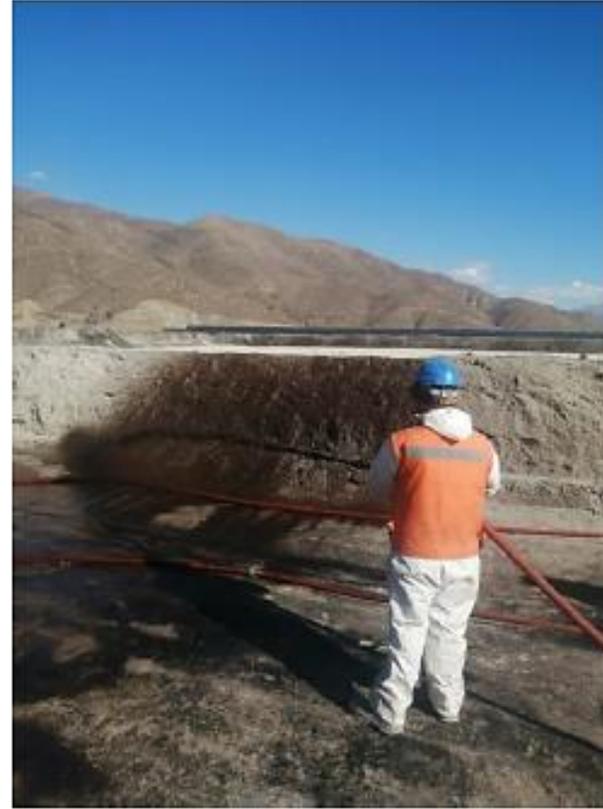
Fotografía 13.

Descripción del medio de prueba: Registros de la última campaña de aplicación supresor de polvo Petrosoil en muro y cubeta del tranque de relaves Quillayes (Fuente: información del titular. Anexo 2)

De acuerdo a lo informado por el regulado, la última campaña de aplicación de supresor de polvo en el tranque Quillayes, Producto PETROSOIL fue realizada entre los días 08 de febrero y 18 de abril de 2021, cuyo detalle puede consultarse en el Anexo 2. (Foto 13)
