INFORME TÉCNICO DE FISCALIZACIÓN AMBIENTAL

Programa de Cumplimiento

PASO FRONTERIZO CHUNGARÁ

DFZ-2017-6253-XV-PC-IA

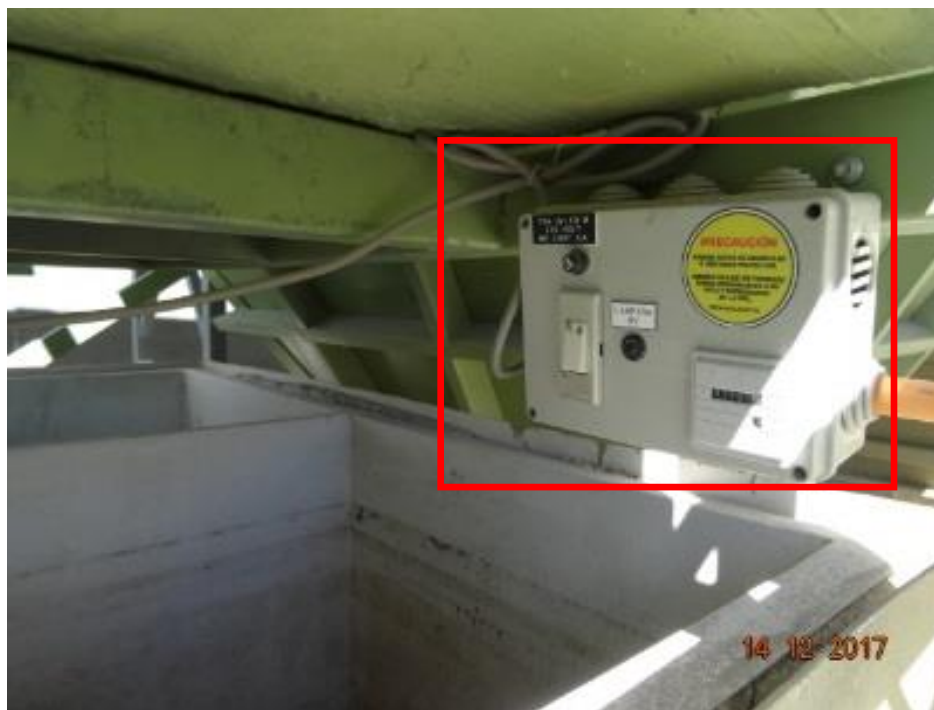
Fotografía 1.

Descripción del medio de prueba: Equipo de luz ultravioleta de la Planta de Tratamiento de Aguas Servidas

<p>calefactor y luz ultravioleta en la PTAS (Ver fotografía 1).</p> <p>c) En el acta de inspección ambiental de fecha 14 de diciembre de 2017 (Ver anexo N° 3) se solicitaron los documentos que permitan acreditar la implementación de todas las acciones del programa cumplimiento; al respecto, el Sr. Patricio Moya Muñoz, Gobernador Provincial (S) de Parinacota presentó a través de OF. ORD. N° 1422 de fecha 26 de diciembre de 2017 (Ver anexo N° 5) el documento denominado “Información requerida en la actividad de inspección ambiental de fecha 14 de diciembre de 2017”. Al revisar los antecedentes, se evidenció lo siguiente:</p> <ol style="list-style-type: none"> 1. Al revisar el informe de análisis ES17-45330 del laboratorio SGS, que detalla el monitoreo realizado al efluente de la PTAS, durante las 12:07 horas del día 24 de agosto de 2017 y las 11:07 horas del día 25 de agosto de 2017, se evidenció que los valores de Coliformes Fecales (9000 NMP/100 ml), fósforo (5.2 mg/l) y Nitrógeno Total (42.98 mg/l) superan los límites de 1000 NMP/100 ml, 2 mg/l y 10 mg/l establecidos en la en la Tabla N° 3 del D.S. N°90, respectivamente.

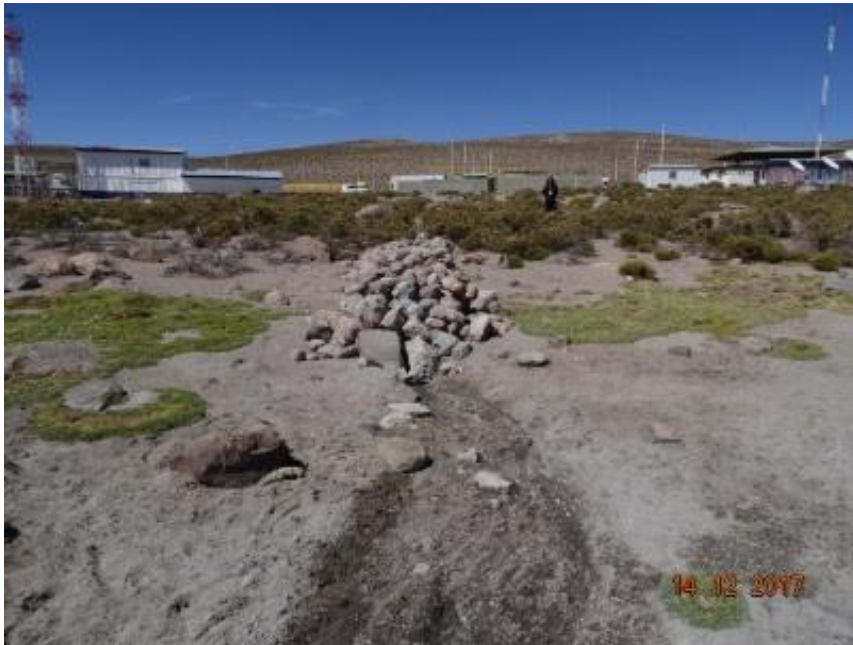
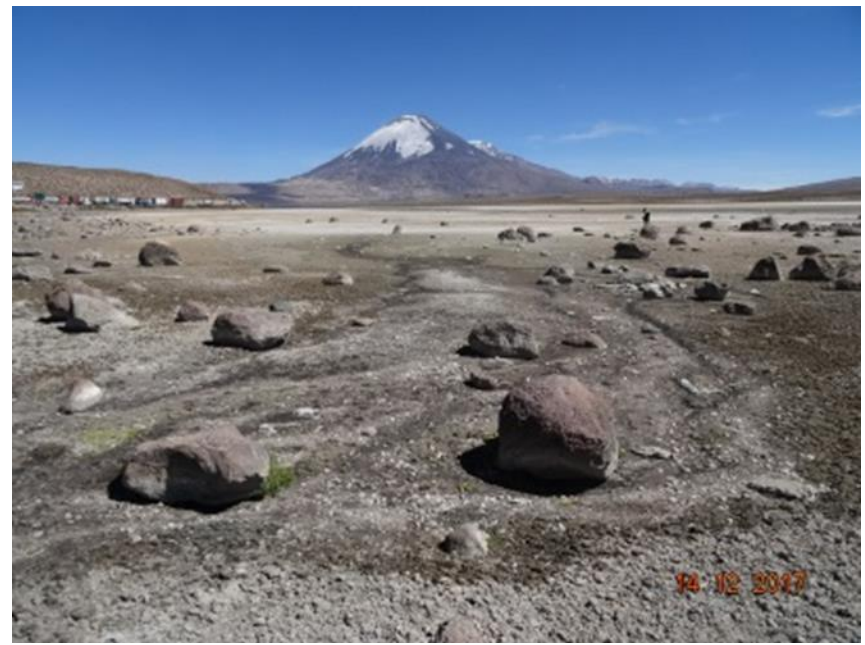
Fotografía 2.	Fecha: 14 de diciembre de 2017		Fotografía 3.	Fecha: 14 de diciembre de 2017	
Coordenadas UTM DATUM WGS84 HUSO 19 S	Norte: 7.979.687 m	Este: 485.461 m	Coordenadas DATUM WGS84 HUSO 19 S	Norte: 7.979.687 m	Este: 485.461 m
Descripción del medio de prueba: Vestigios de descarga del efluente de la planta de tratamiento de aguas servidas con dirección al Lago Chungará.			Descripción del medio de prueba: Vestigios de descargas del efluente con dirección al Lago Chungará.

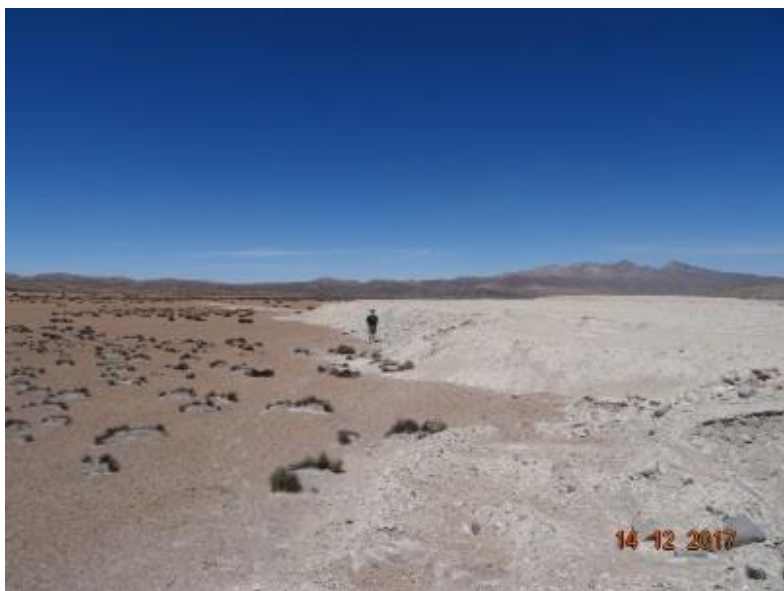
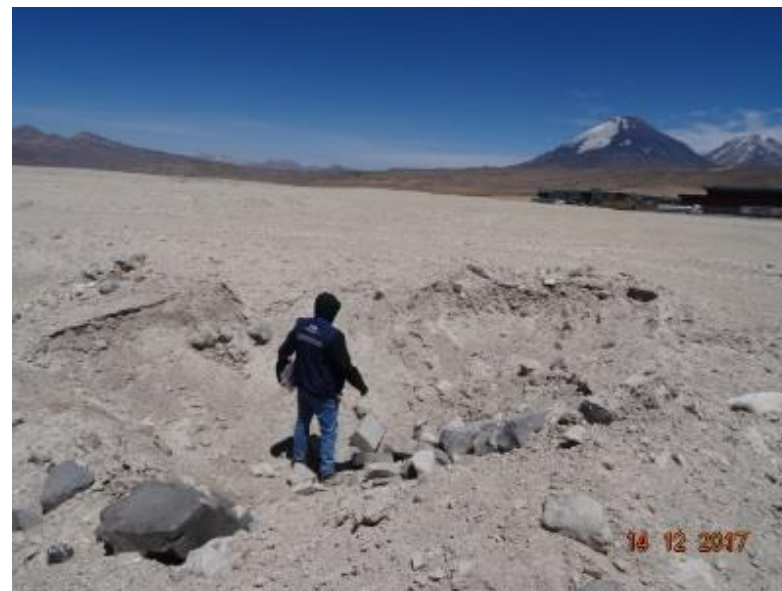
En razón a lo anterior, se evidenció que la condición del suelo del sector donde se emplazó la fosa séptica no se encuentra restituido a su condición original, observando características de textura y color distintas al suelo no intervenido, sin dar cumplimiento al indicador de la acción.
--	--	--	--	--	--	--

Fotografía 5.	Fecha: 14 de diciembre de 2017		Fotografía 6.	Fecha: 14 de diciembre de 2017	
Coordenadas UTM DATUM WGS84 HUSO 19 S	Norte: 7.978.105 m	Este: 492.060 m	Coordenadas DATUM WGS84 HUSO 19 S	Norte: 7.979.687 m	Este: 485.461 m
Descripción del medio de prueba: Suelo con desnivel de 1 a 2 metros aproximadamente con respecto al suelo aledaño sin intervención ubicado al Sur del área intervenida, en el cual se evidenció la presencia de ejemplares de tólares, pajonales y llaretillas.			Descripción del medio de prueba: Presencia de piedras y suelo no compactado.

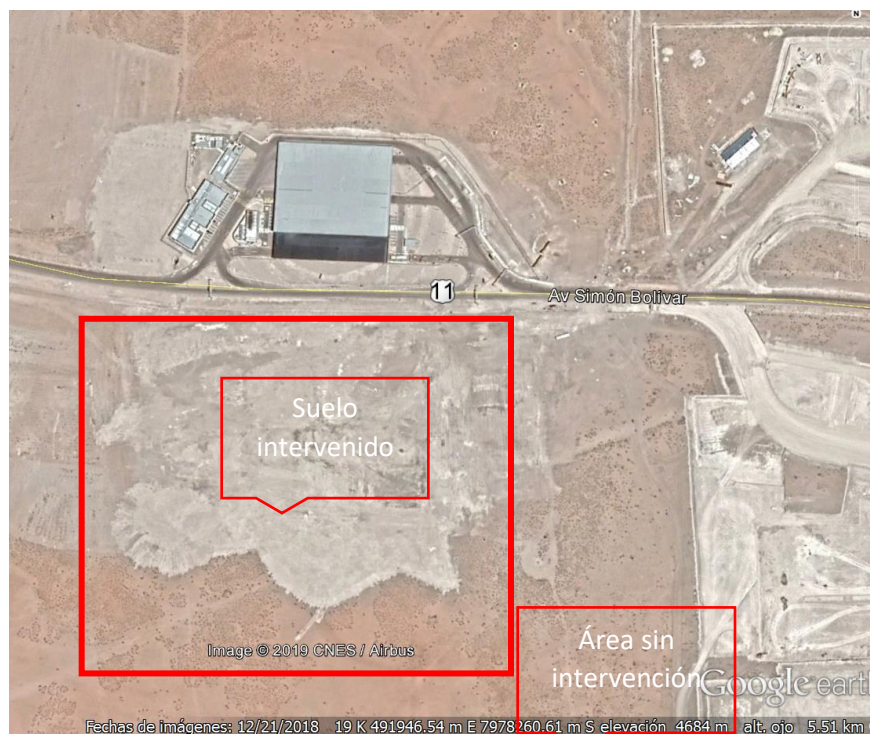
Imagen 1.

Imagen satelital donde se observa la diferencia de tonalidades entre suelo intervenido y área sin intervención.

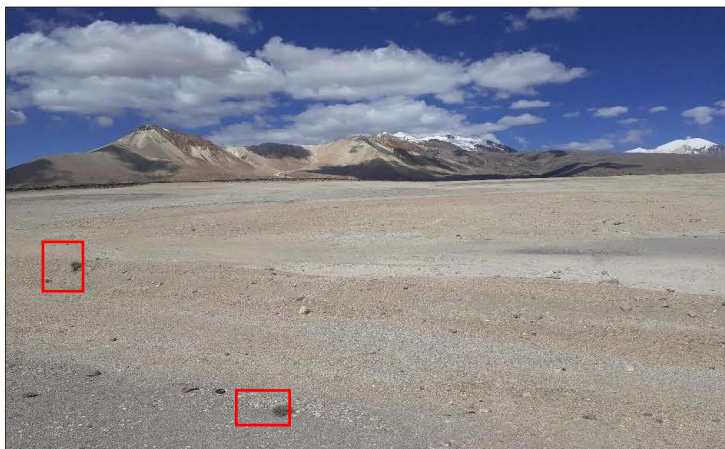
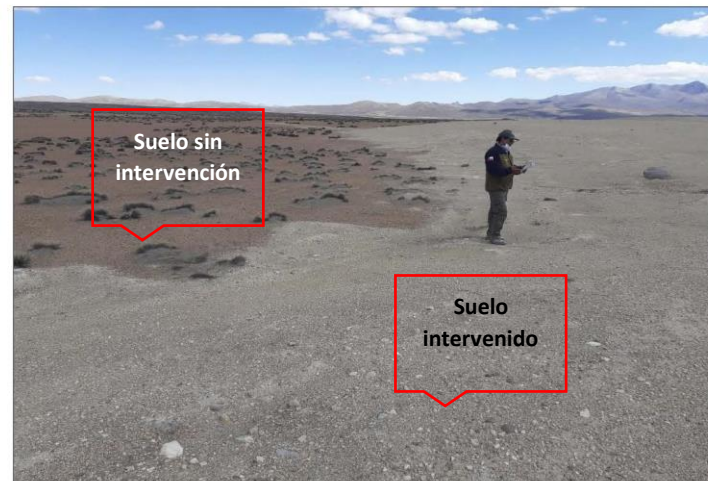
Fotografía 7. Fuente: ORD. N° 74/2020 CONAF (Ver anexo N° 18)

Fotografía 8. Fuente: ORD. N° 74/2020 CONAF (Ver anexo N° 18)

Descripción del medio de prueba:
Diferencia de tonalidad y textura de suelo intervenido y sin intervenir.

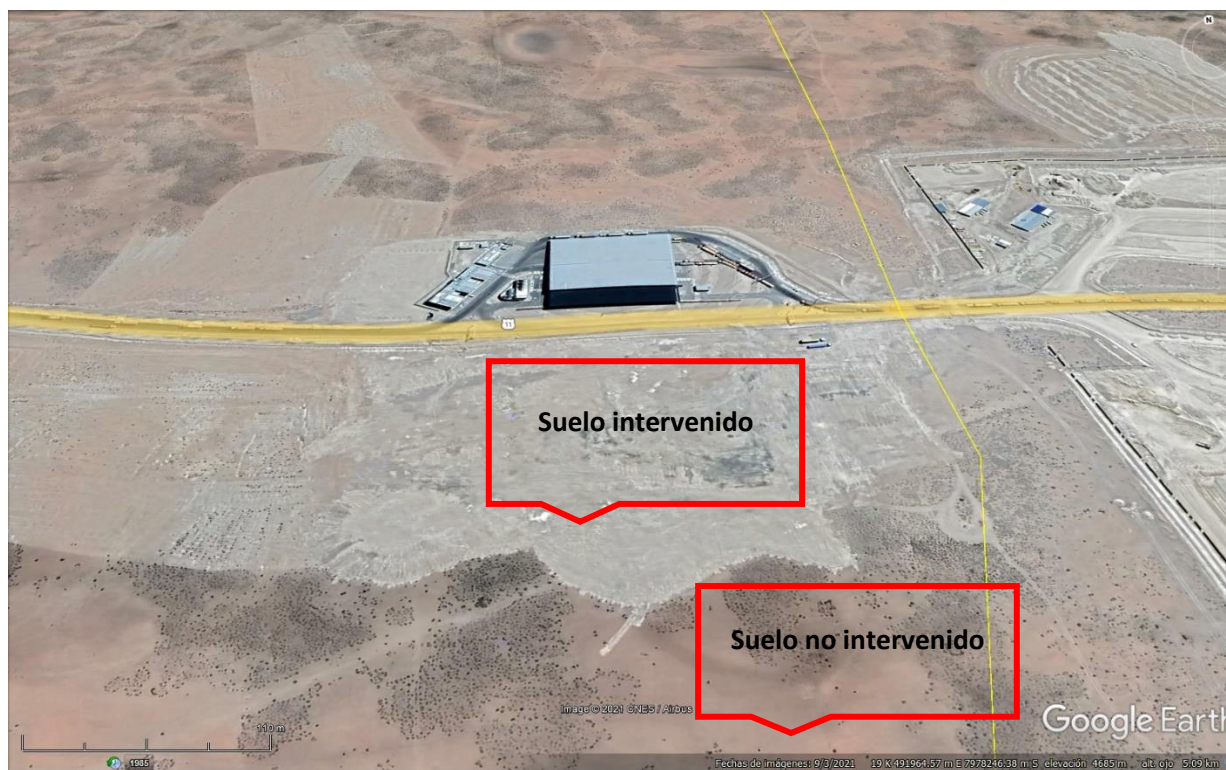
Imagen 2.

Fuente: Elaboración propia en base a imagen satelital de fecha 03 de septiembre de 2021 obtenida del programa informático Google Earth
