INFORME TÉCNICO DE FISCALIZACIÓN AMBIENTAL

PASO FRONTERIZO CHUNGARÁ

DFZ-2017-6253-XV-PC-IA

Diciembre 2021

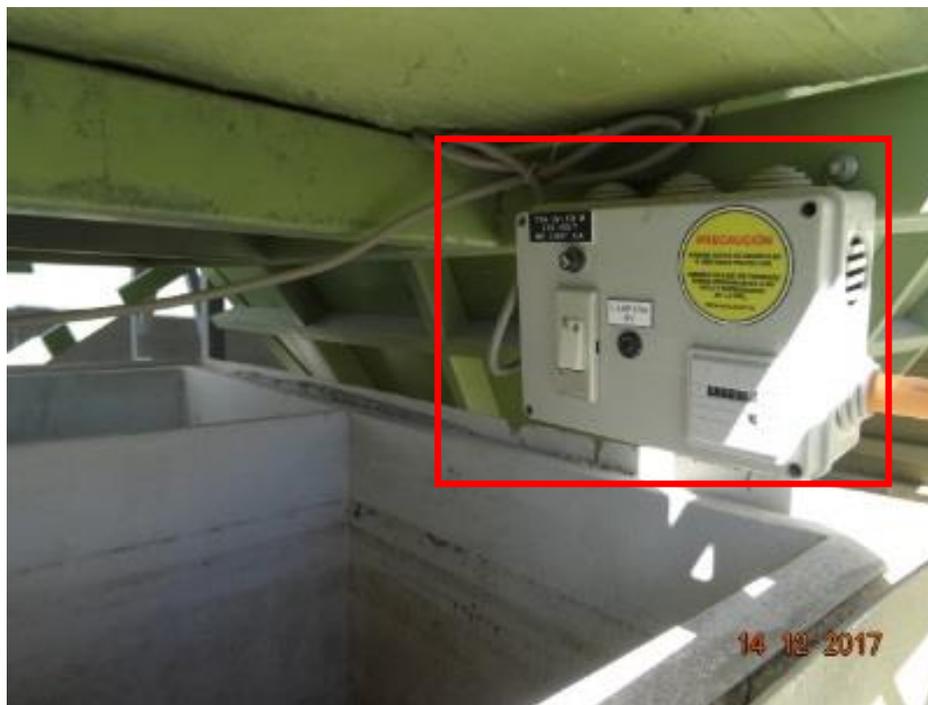
Fotografía 1.

Descripción del medio de prueba: Equipo de luz ultravioleta de la Planta de Tratamiento de Aguas Servidas

<p>calefactor y luz ultravioleta en la PTAS (Ver fotografía 1).</p> <p>c) En el acta de inspección ambiental de fecha 14 de diciembre de 2017 (Ver anexo N° 3) se solicitaron los documentos que permitan acreditar la implementación de todas las acciones del programa cumplimiento; al respecto, el Sr. Patricio Moya Muñoz, Gobernador Provincial (S) de Parinacota presentó a través de OF. ORD. N° 1422 de fecha 26 de diciembre de 2017 (Ver anexo N° 5) el documento denominado “Información requerida en la actividad de inspección ambiental de fecha 14 de diciembre de 2017”. Al revisar los antecedentes, se evidenció lo siguiente:</p> <ol style="list-style-type: none"> 1. Al revisar el informe de análisis ES17-45330 del laboratorio SGS, que detalla el monitoreo realizado al efluente de la PTAS, durante las 12:07 horas del día 24 de agosto de 2017 y las 11:07 horas del día 25 de agosto de 2017, se evidenció que los valores de Coliformes Fecales (9000 NMP/100 ml), fósforo (5.2 mg/l) y Nitrógeno Total (42.98 mg/l) superan los límites de 1000 NMP/100 ml, 2 mg/l y 10 mg/l establecidos en la en la Tabla N° 3 del D.S. N°90, respectivamente.

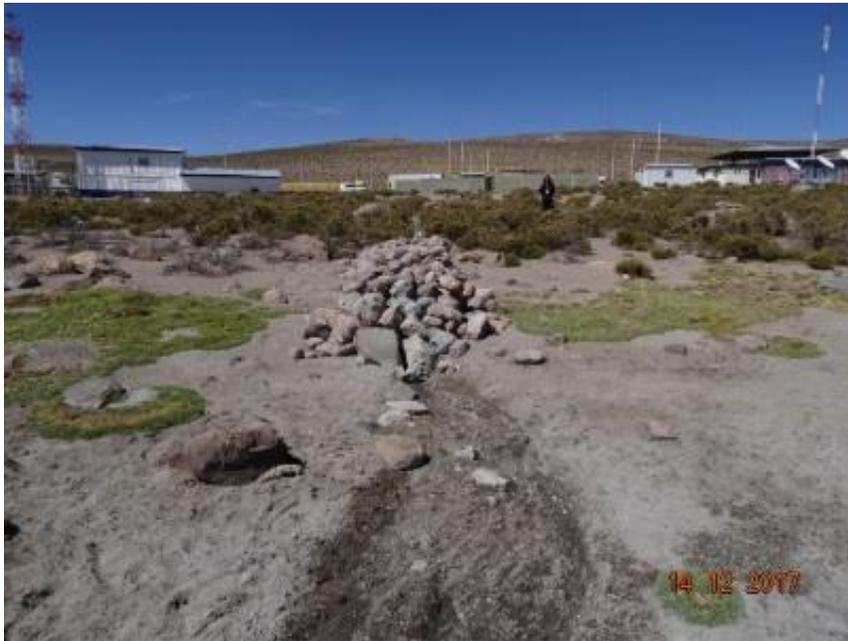
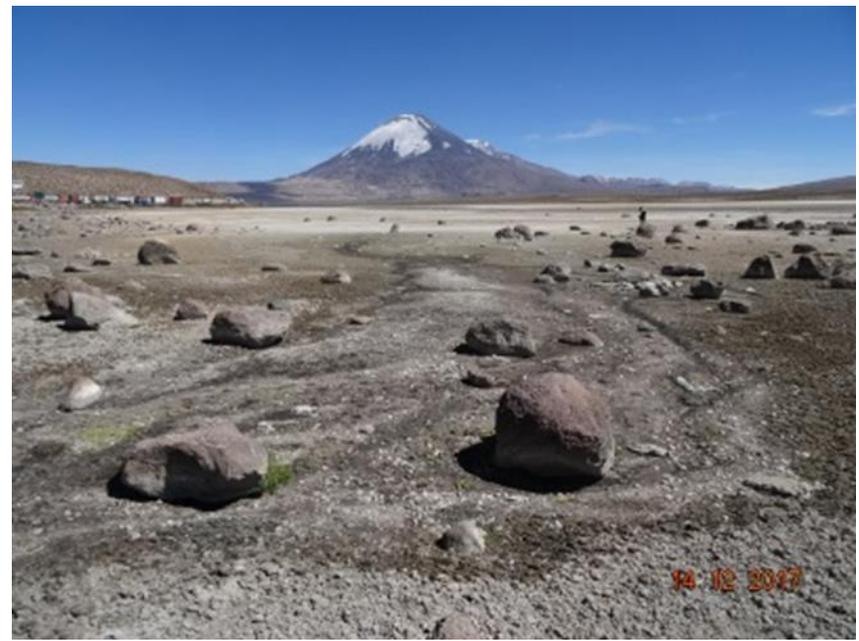
Fotografía 2.	Fecha: 14 de diciembre de 2017		Fotografía 3.	Fecha: 14 de diciembre de 2017	
Coordenadas UTM DATUM WGS84 HUSO 19 S	Norte: 7.979.687 m	Este: 485.461 m	Coordenadas DATUM WGS84 HUSO 19 S	Norte: 7.979.687 m	Este: 485.461 m
Descripción del medio de prueba: Vestigios de descarga del efluente de la planta de tratamiento de aguas servidas con dirección al Lago Chungará.			Descripción del medio de prueba: Vestigios de descargas del efluente con dirección al Lago Chungará.

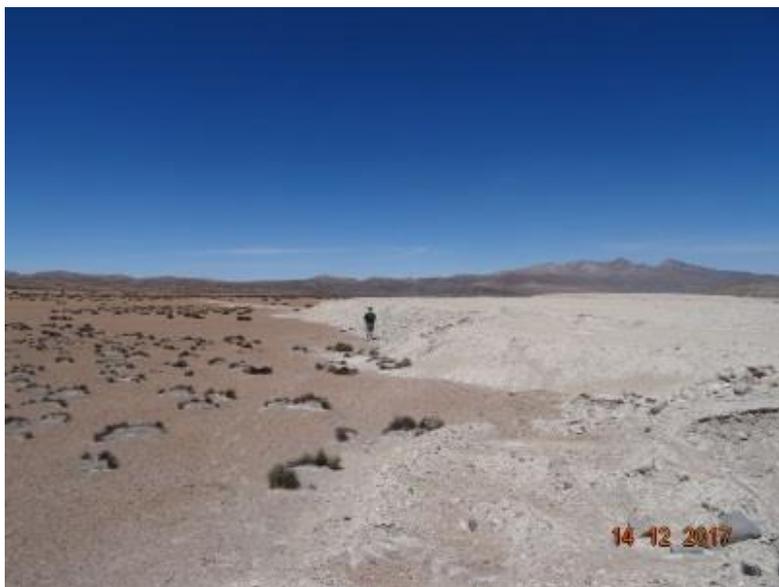
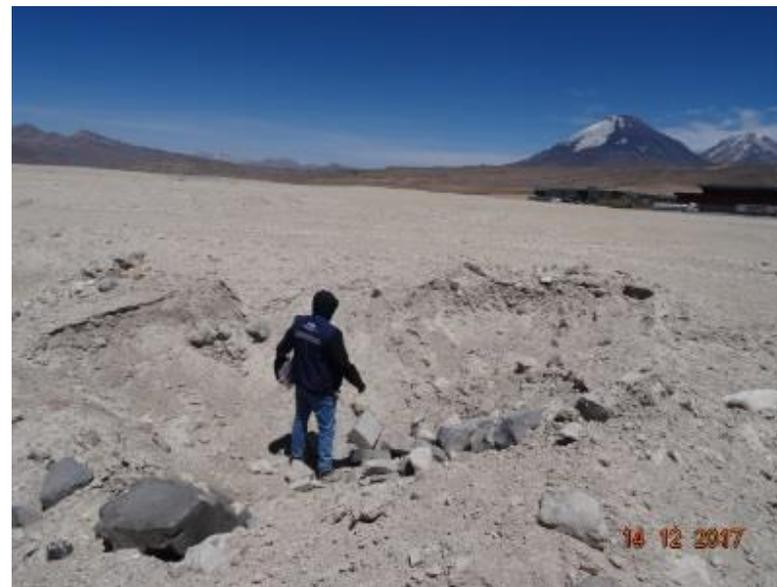
En razón a lo anterior, se evidenció que la condición del suelo del sector donde se emplazó la fosa séptica no se encuentra restituido a su condición original, observando características de textura y color distintas al suelo no intervenido, sin dar cumplimiento al indicador de la acción.
--	--	--	--	--	--	--

Fotografía 5.		Fecha: 14 de diciembre de 2017		Fotografía 6.		Fecha: 14 de diciembre de 2017	
Coordenadas UTM DATUM WGS84 HUSO 19 S	Norte: 7.978.105 m	Este: 492.060 m		Coordenadas DATUM WGS84 HUSO 19 S	Norte: 7.979.687 m	Este: 485.461 m	
Descripción del medio de prueba: Suelo con desnivel de 1 a 2 metros aproximadamente con respecto al suelo aledaño sin intervención ubicado al Sur del área intervenida, en el cual se evidenció la presencia de ejemplares de tólares, pajonales y llaretillas.				Descripción del medio de prueba: Presencia de piedras y suelo no compactado.

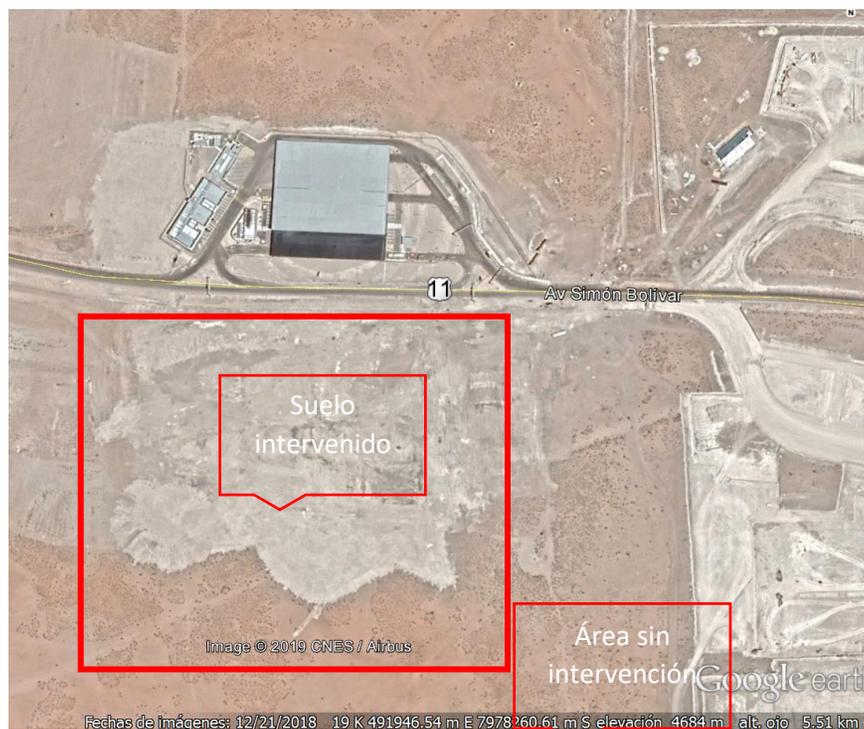
Imagen 1.

Imagen satelital donde se observa la diferencia de tonalidades entre suelo intervenido y área sin intervención.

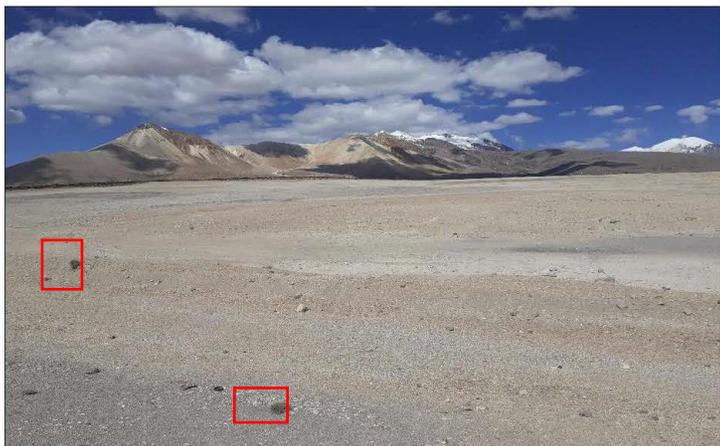
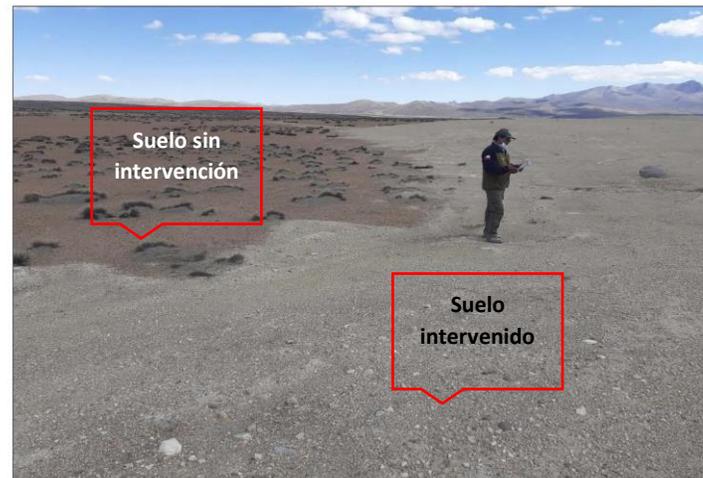
Fotografía 7. Fuente: ORD. N° 74/2020 CONAF (Ver anexo N° 18)

Fotografía 8. Fuente: ORD. N° 74/2020 CONAF (Ver anexo N° 18)

Descripción del medio de prueba:
Diferencia de tonalidad y textura de suelo intervenido y sin intervenir.

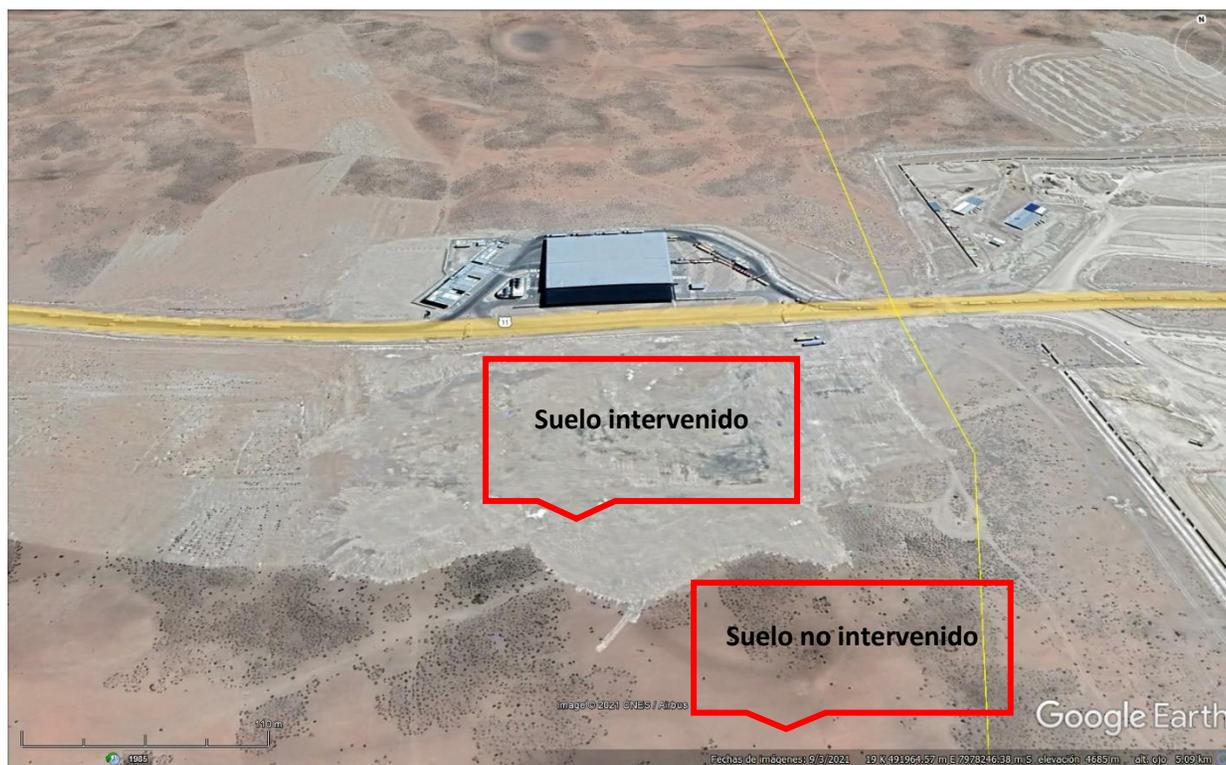
Imagen 2.

Fuente: Elaboración propia en base a imagen satelital de fecha 03 de septiembre de 2021 obtenida del programa informático Google Earth

<p><i>propia del lugar” (Ver fotografías 7 y 8).</i></p> <p>g) En fecha 15 de enero de 2021 el Sr. Mario Salgado Ibarra, Gobernador Provincial de Parinacota, presentó el OFICIO N° 12 (Ver anexo N° 10) indicando textualmente lo siguiente: <i>“en atención al contrato denominado “Construcción Complejo Fronterizo Chungará, Provincia de Parinacota”, a cargo de la Dirección Regional de Arquitectura, al procedimiento sancionatorio Rol N° F-007-2017 del 07.07.2017 por parte de la Superintendencia Regional del Medio Ambiente, hago llegar a Usted, Informe Final de Cumplimiento del programa elaborado por la empresa constructora Claro Vicuña Valenzuela S.A.”.</i> Al revisar los antecedentes remitidos, se evidenció que la información presentada en el informe final da cuenta de la ejecución de la acción, pero no de su indicador, constatando que la condición del suelo del sector donde se emplazó la fosa séptica no se encuentra restituído a su condición original observando características de textura y color distintas al suelo no intervenido, ubicado al Sureste del sector (Ver imagen 2).</p>
