INFORME TÉCNICO DE FISCALIZACIÓN AMBIENTAL

PLANTA DE TRATAMIENTO DE RILES RILSA

DFZ-2021-9-XIII-RCA

Diciembre 2021

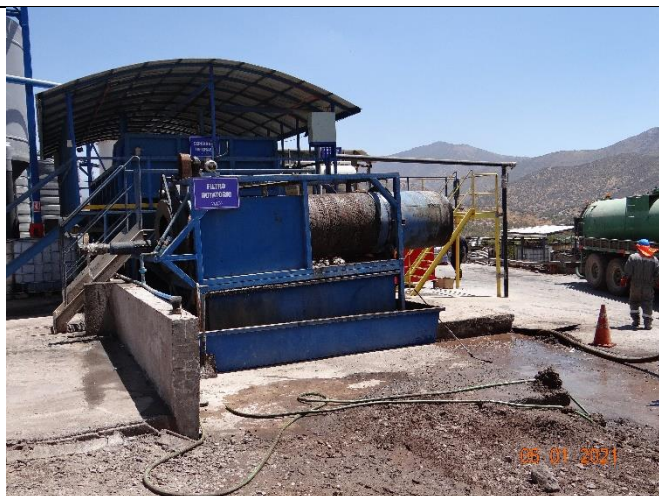
Fotografía 1.

Descripción del medio de prueba: Vista del Filtro Rotatorio observado en la Planta.

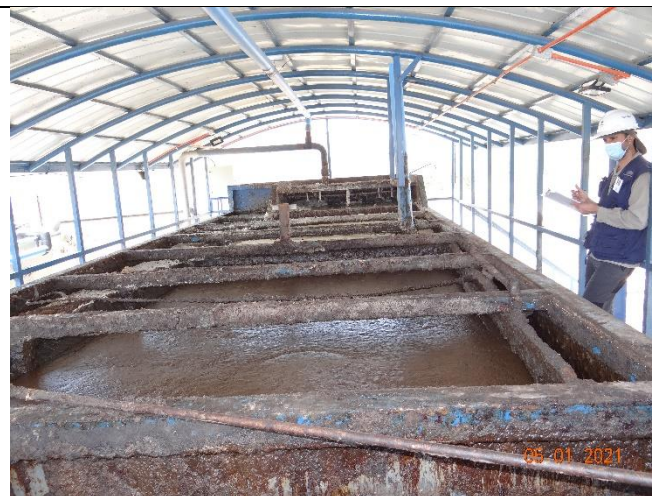
Fotografía 2.

Descripción del medio de prueba: Vista del separador de grasas de la Planta.

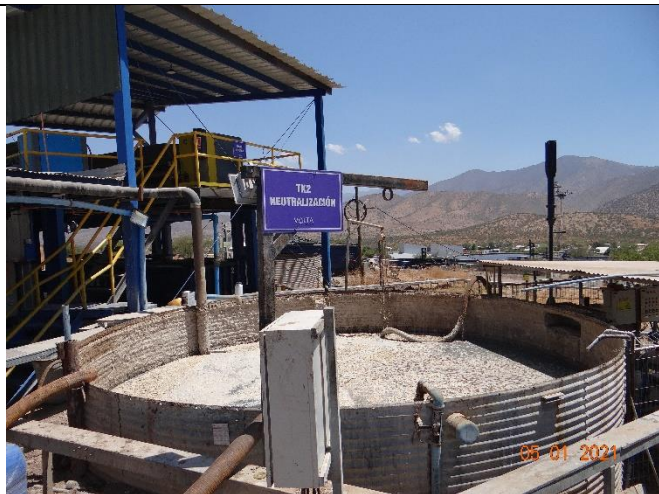
Fotografía 3.

Descripción del medio de prueba: Vista del estanque de neutralización (TK2) el cual se encontraba descubierto.

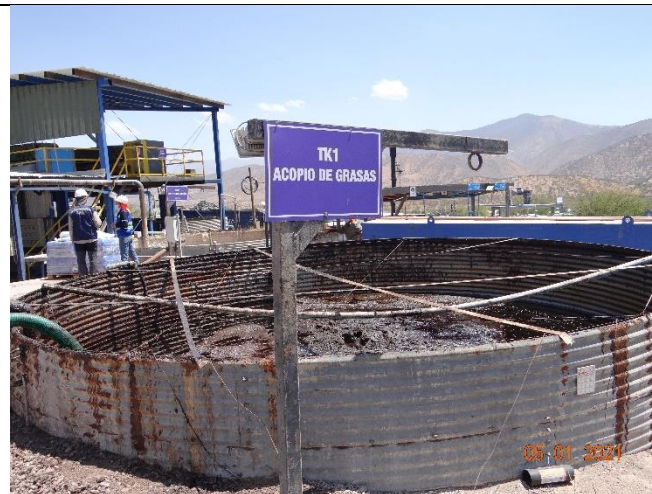
Fotografía 4.

Descripción del medio de prueba: Vista del estanque de acopio de grasas (TK1) el cual se encontraba descubierto.

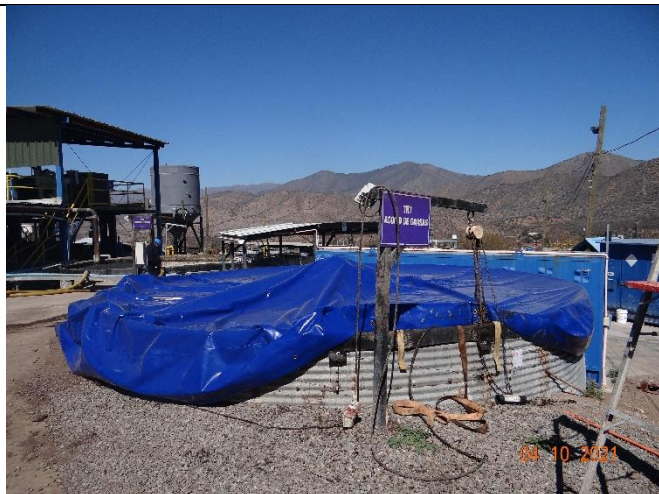
Fotografía 5.

Descripción del medio de prueba: Vista del TK1 (Estanque de Acopio de Grasas), el cual se encontraba cubierto (lona azul).

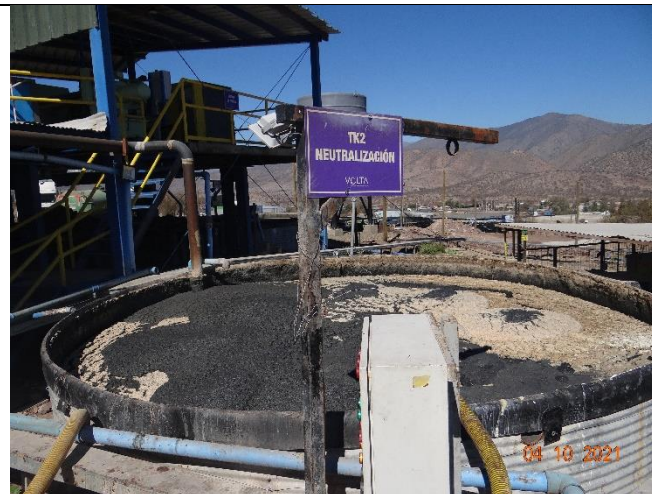
Fotografía 6.

Descripción del medio de prueba: Vista del TK2 (estanque de Neutralización), el cual se encontraba descubierto y con una membrana interna de HDPE.

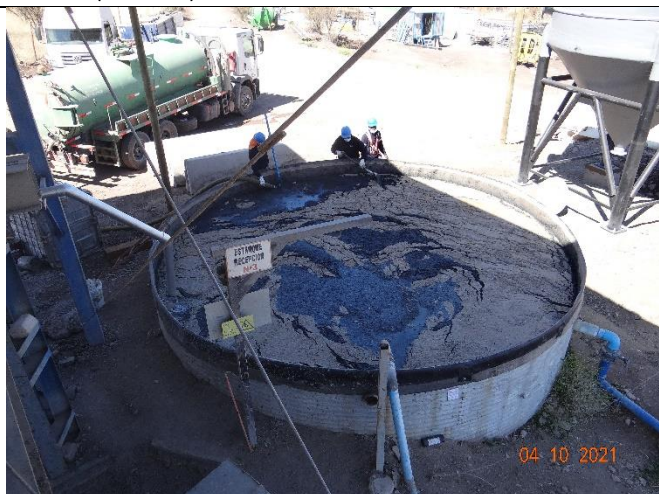
Fotografía 7.

Descripción del medio de prueba: Vista del estanque de recepción N°3 el cual se encontraba descubierto.

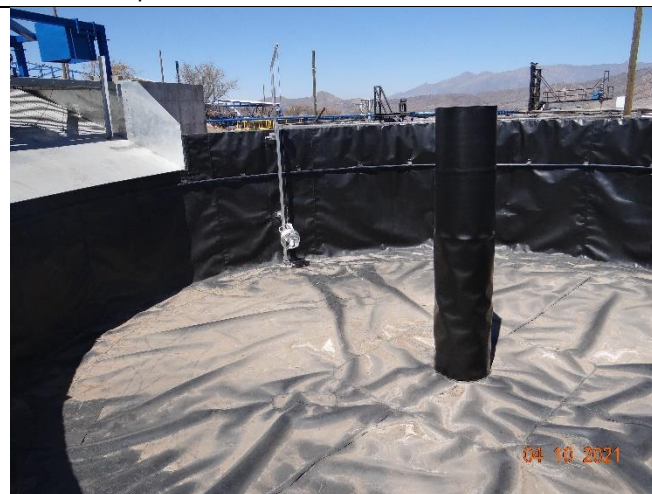
Fotografía 8.

Descripción del medio de prueba: Vista del Estanque de Mezcla, el cual se encontraba vacío y cubierto con una membrana interna de HDPE.

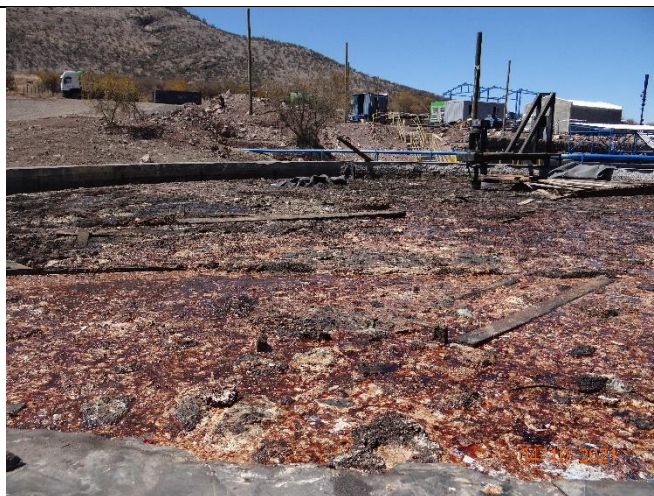
Fotografía 9.

1. Se constata la existencia de un estanque (“Estanque Sin Nombre”) que no se encuentra descrito en las RCAs N°299/2004 y N°163/2011, así como tampoco en las Consultas de Pertinencias resueltas mediante las Resoluciones Exentas N°0635 de 04 de noviembre de 2019 y N°202113101372/2021.
2. La planta de tratamiento de residuos orgánicos no peligrosos recibe volúmenes por debajo del límite establecido en los proyectos evaluados ambientalmente (240 m³/día).
3. Respecto de la calidad del afluente recibido, se constata que el titular analiza sólo 3 de los 32 parámetros establecidos en la RCA N°299/2004, los cuales todos sobrepasan los límites establecidos en dicha RCA.

Descripción del medio de prueba: Vista del Estanque (sin nombre).

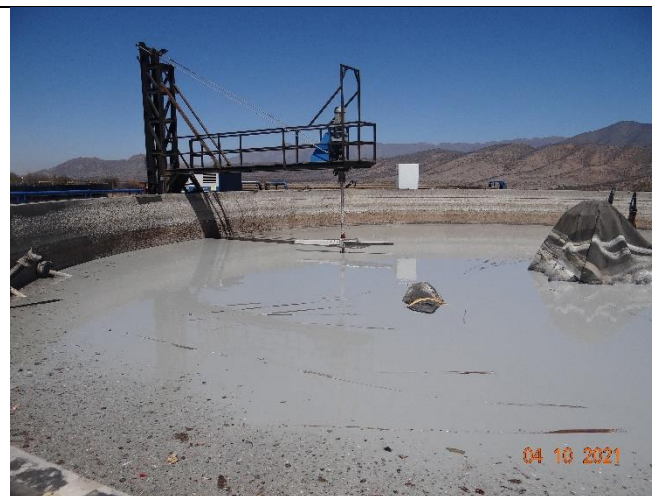
Fotografía 10.

Descripción del medio de prueba: Vista del Estanque de Detergentes.

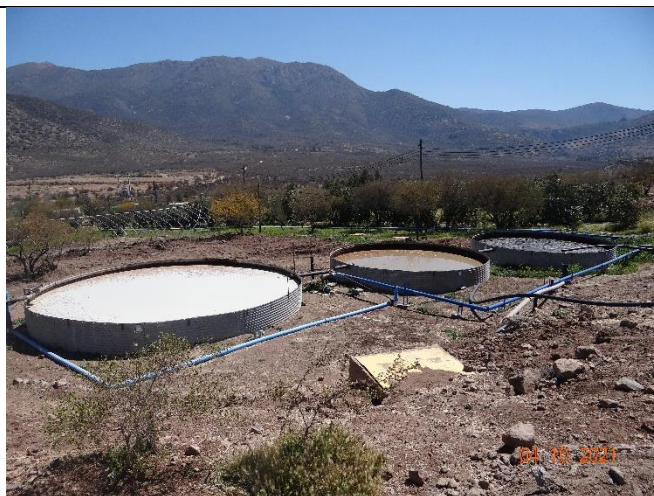
Fotografía 11.

Descripción del medio de prueba: Vista de los estanques N°1, N°2 y N°3 que se encuentran ubicados bajo el reactor aeróbico.

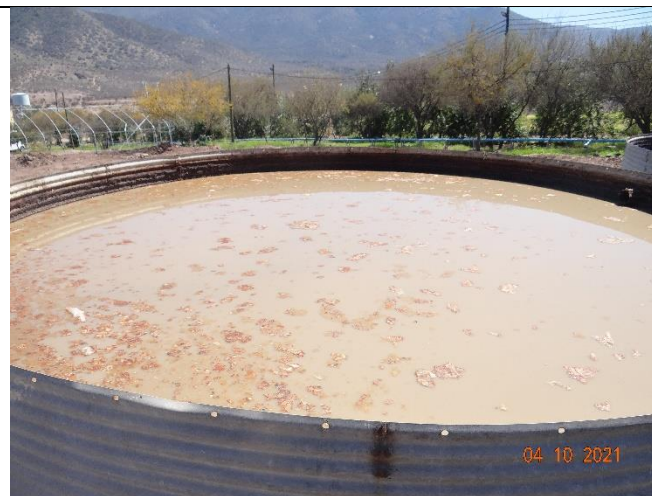
Fotografía 12.

Descripción del medio de prueba: Vista en detalle del contenido del Estanque N°2.

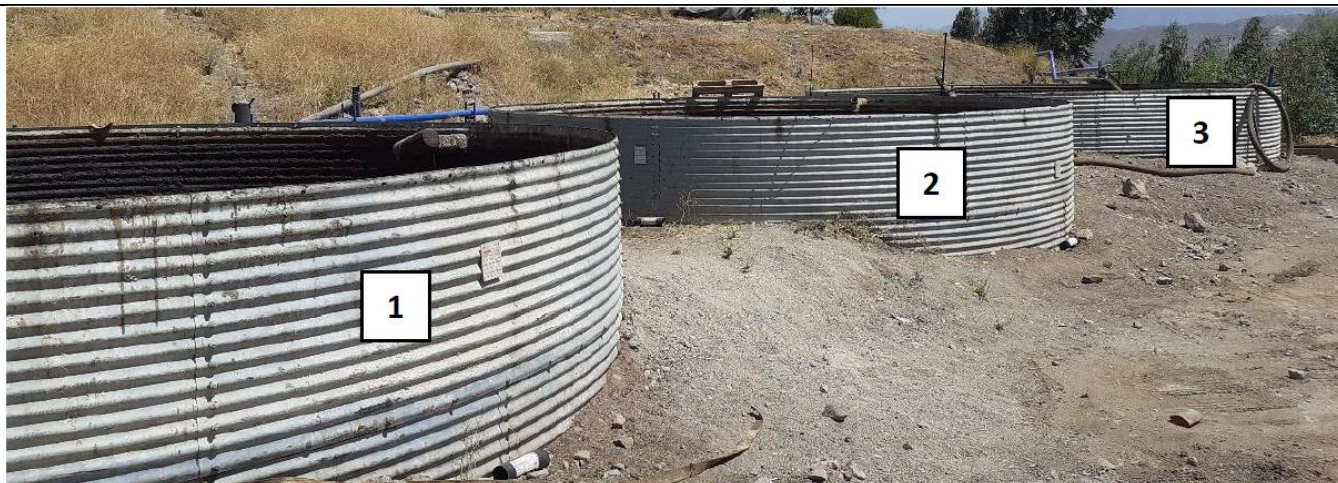
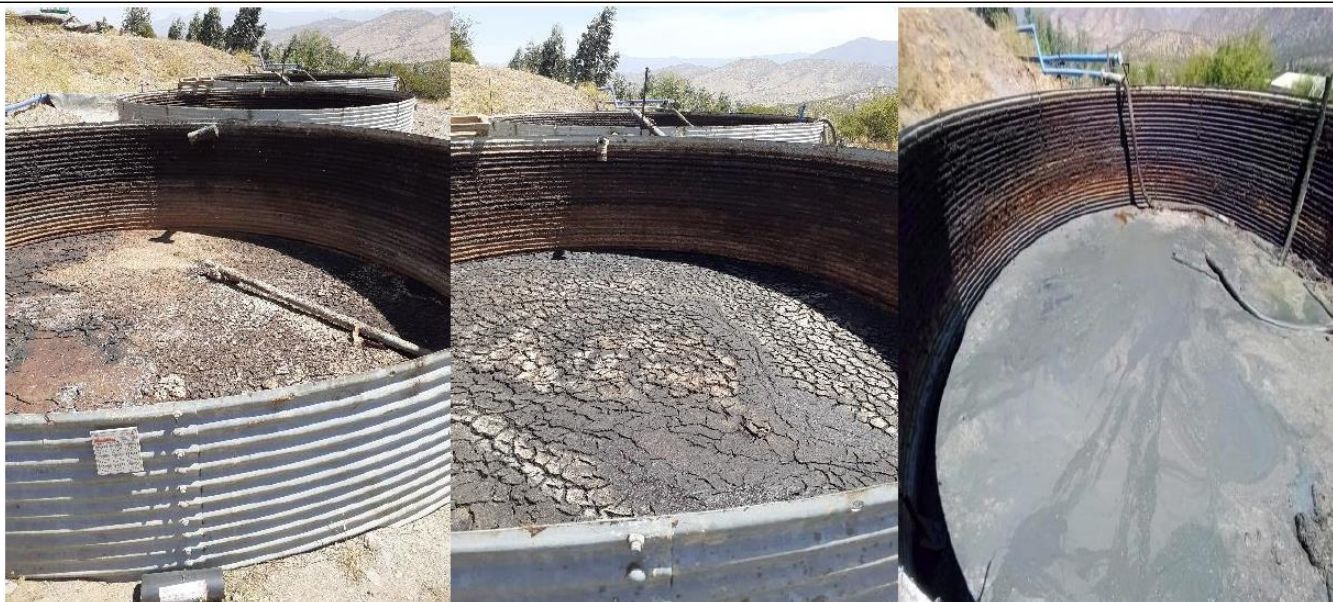
Figura 5.

Descripción del medio de prueba: Fotografías que detallan los estanques ubicados bajo el reactor aeróbico sin residuos en su interior.

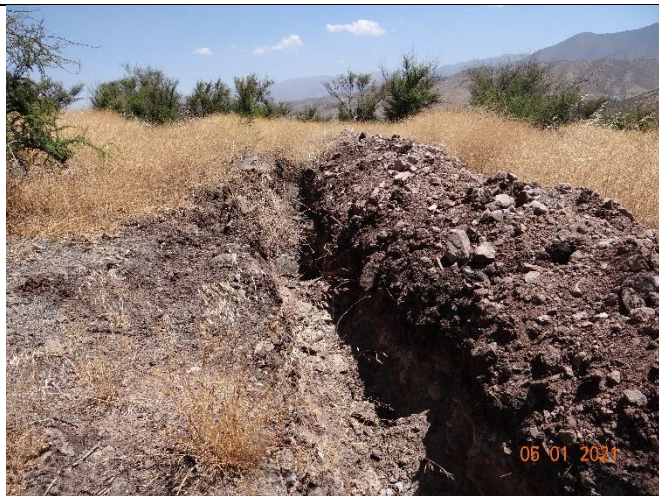
Fotografía 13.

- Se realizó una visita al sector alto del terreno, donde se constató la presencia de una zanja abierta, pero sin líquidos ni signos de humedad en su interior (Fotografía 13). La Sra. Natalia Mercado informó que anteriormente existían varias zanjas que se utilizaron para infiltración, las cuales fueron selladas. Indica que se dejó solamente una abierta para que fuera inspeccionada en caso de ser necesario, sin que esté contemplado su uso para infiltración.

Descripción del medio de prueba: Vista de la zanja abierta ubicada en el sector oriente del terreno de la Planta.

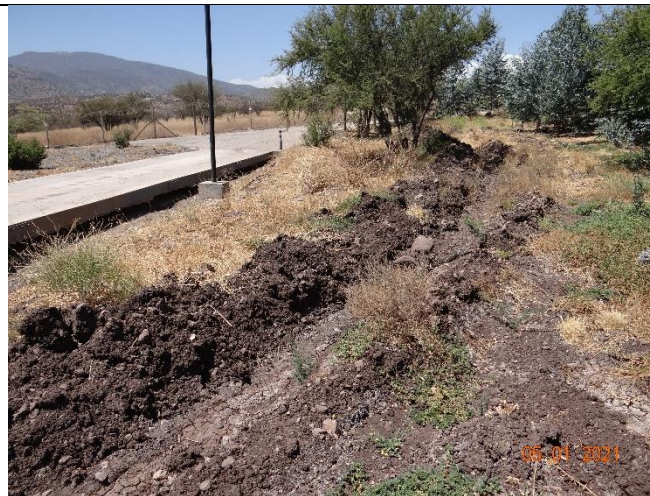
Descripción del medio de prueba: Vista de la zanja observada en el sector de riego de la Planta.

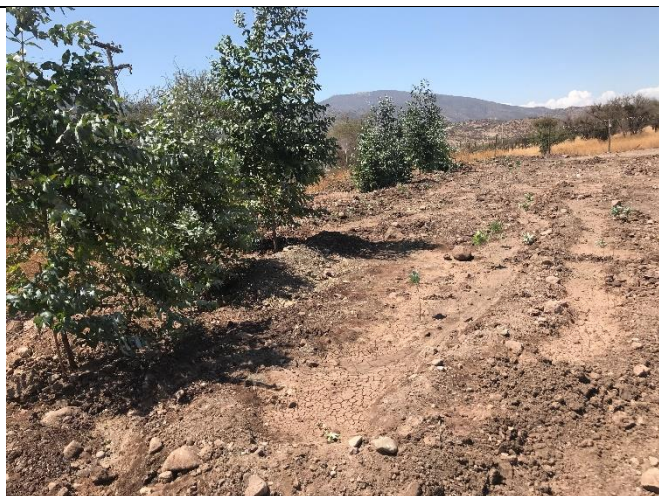
Fotografía 15.

- No se observaron camiones realizando riego de caminos durante la inspección.
 - Se observaron áreas con regadores y vegetación en buen estado (Fotografía 15).

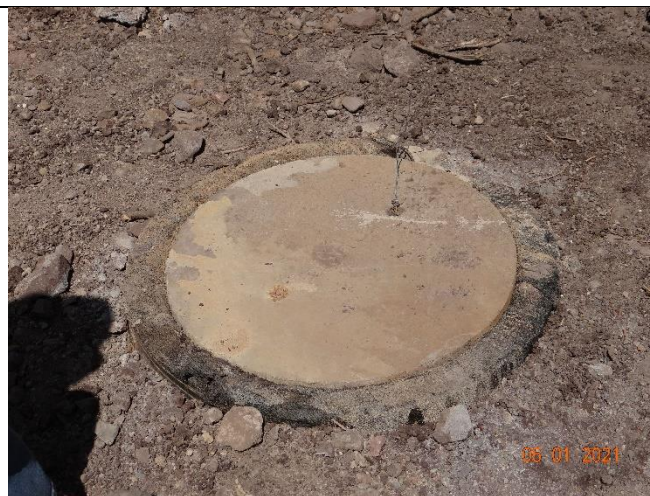
- Durante el recorrido se visitó el pozo de infiltración, el cual se encuentra ubicado en la coordenada UTM Datum WGS 84 Huso 19H sur Norte: 6.346.443 m y Este: 323.884 m (Fotografía 16).

Descripción del medio de prueba: Vista del pozo de infiltración.

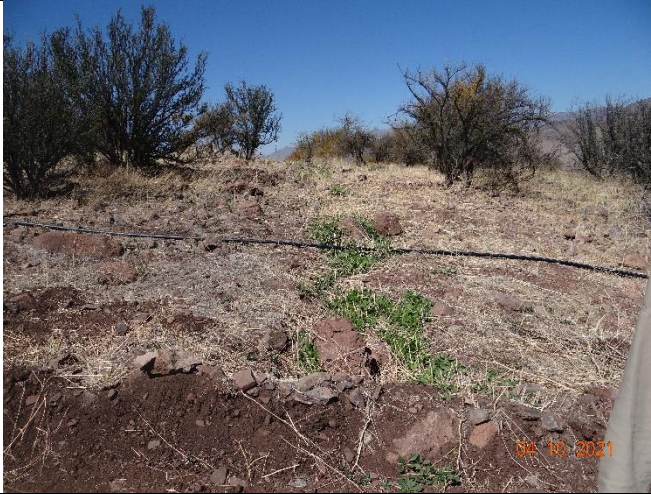
Fotografía 17.

Descripción del medio de prueba: Vista de presencia de vegetación en el sector alto del terreno que tiene su origen en la actividad de riego.

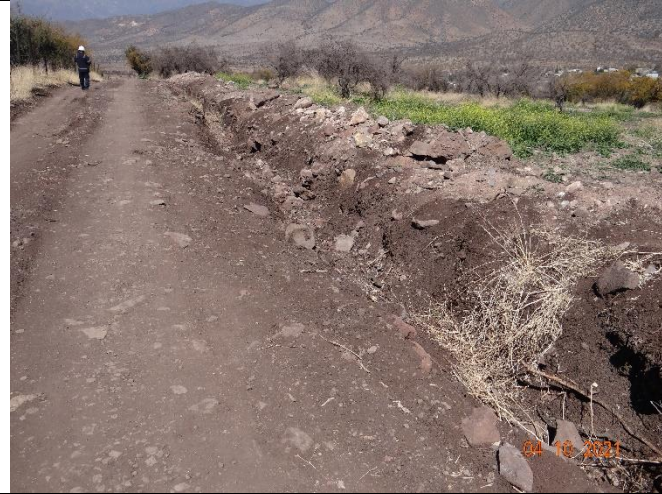
Descripción del medio de prueba: Vista de la zanja perimetral constatada en terreno.

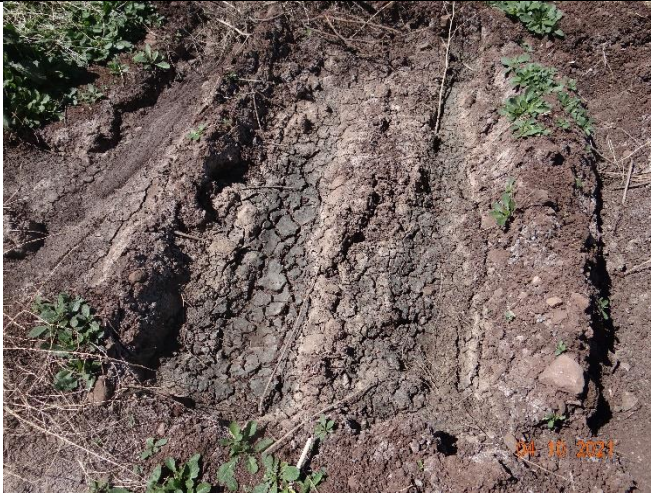
Fotografía 19.

Descripción del medio de prueba: Vista de los restos de grasas observados en el sector alto del terreno de la Planta.

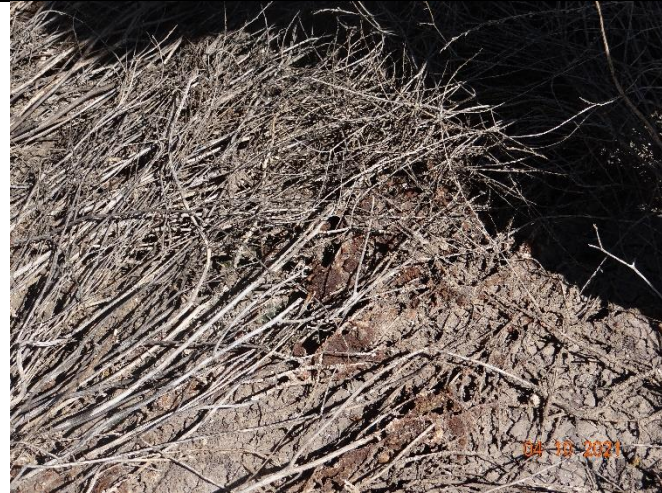
- **Presencia de restos de grasa:** se observaron residuos de coloración café, en un sector delimitado por las coordenadas de referencia UTM Datum WGS 84: 324.238 m Este y 6.346.256 m Norte; 324.236 m Este y 6.346.258 m Norte; 324.232 m Este y 6.346.257 m Norte; y 324.235 m Este y 6.346.254 m Norte (Fotografías 19 y 20). En dichos residuos se percibió un olor asimilable a grasas tratadas en la Planta de la unidad fiscalizable. Respecto a esta situación, la Sra. Natalia Mercado señaló que ello podría deberse a un error de los operadores encargados del riego, específicamente, por haber utilizado un camión destinado al transporte de aguas grasas y no el camión destinado exclusivamente a riego.
También se evidenció que las zanjas que estuvieron habilitadas en el pasado, se encontraban cerradas, exceptuando la ya descrita.

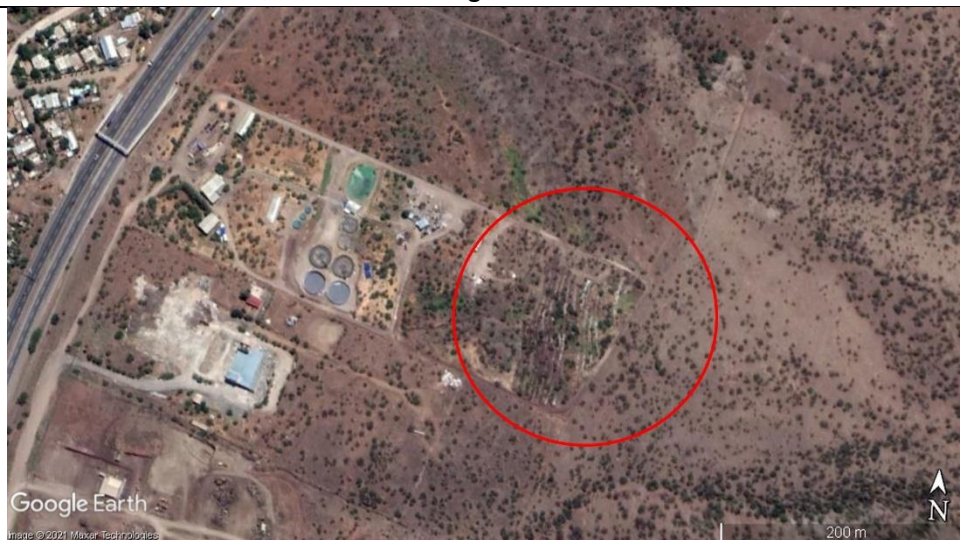
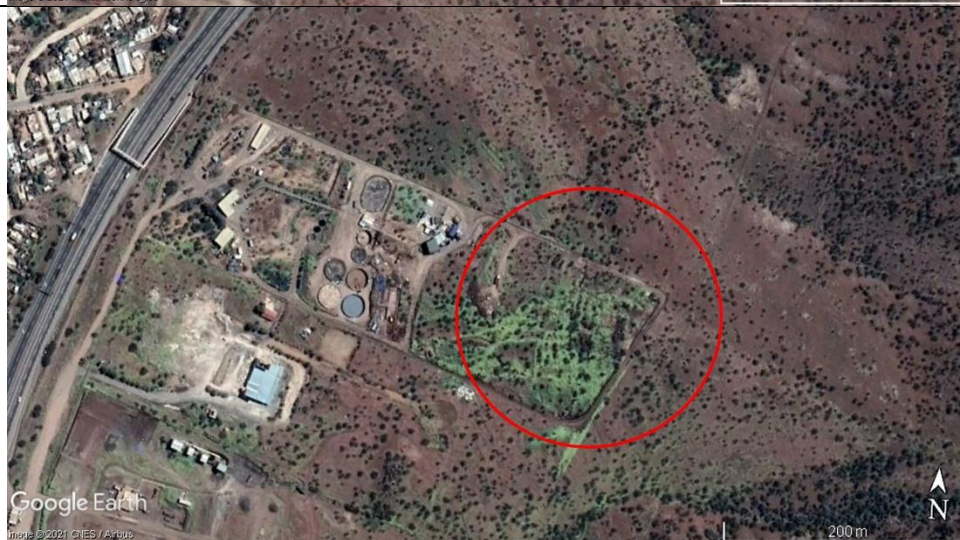
Figura 8.

Descripción del medio de prueba: Estado de zanjas construidas por el titular en noviembre de 2018 (Imagen superior) donde dichas obras se encontraban abiertas y en uso, respecto al estado de las zanjas en octubre de 2020 (imagen inferior).

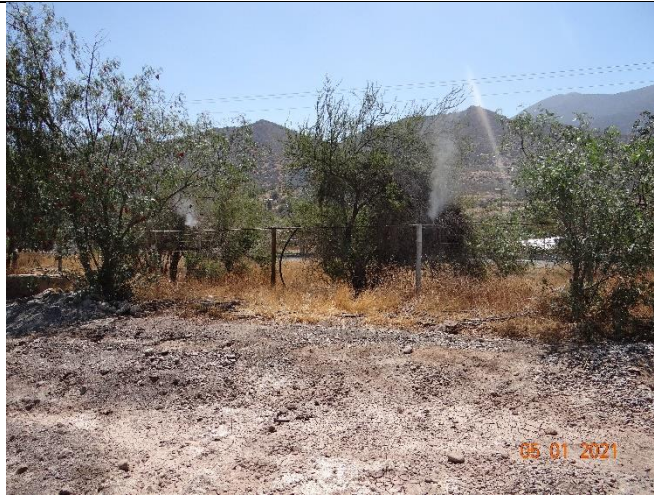
Fotografía 23.

Descripción del medio de prueba: Vista del sistema perimetral de control de olores en funcionamiento.

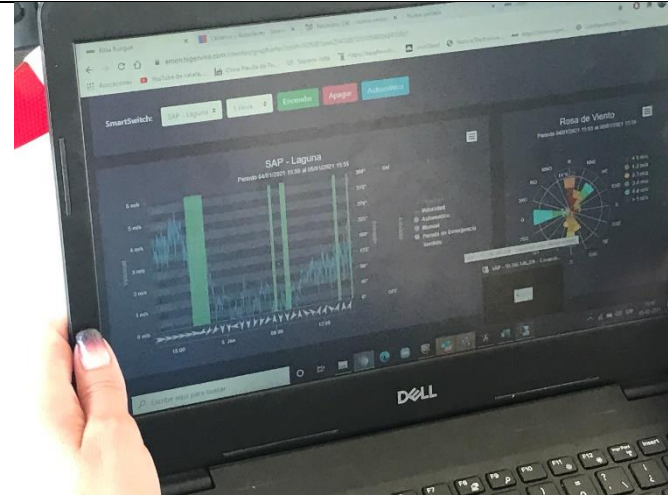
Fotografía 24.

Descripción del medio de prueba: Vista del monitoreo en línea del viento en la Planta.

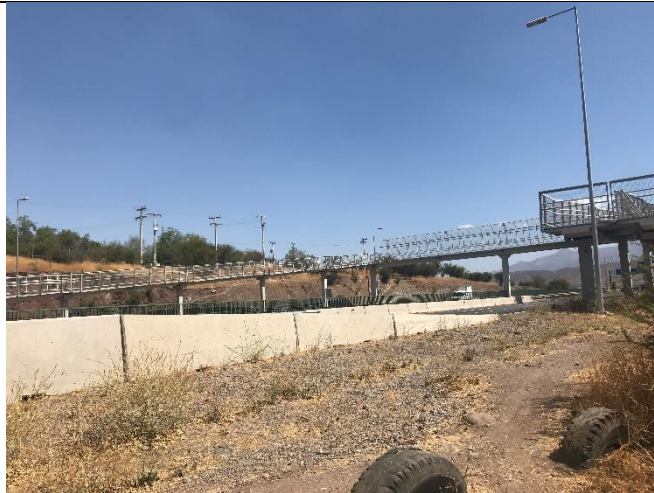
Fotografía 25.

Descripción del medio de prueba: Vista del punto 2 de percepción de olores (Pje. Darío Valle esquina con Calle Estación, a un costado de la Pasarela que cruza la Panamericana Norte).

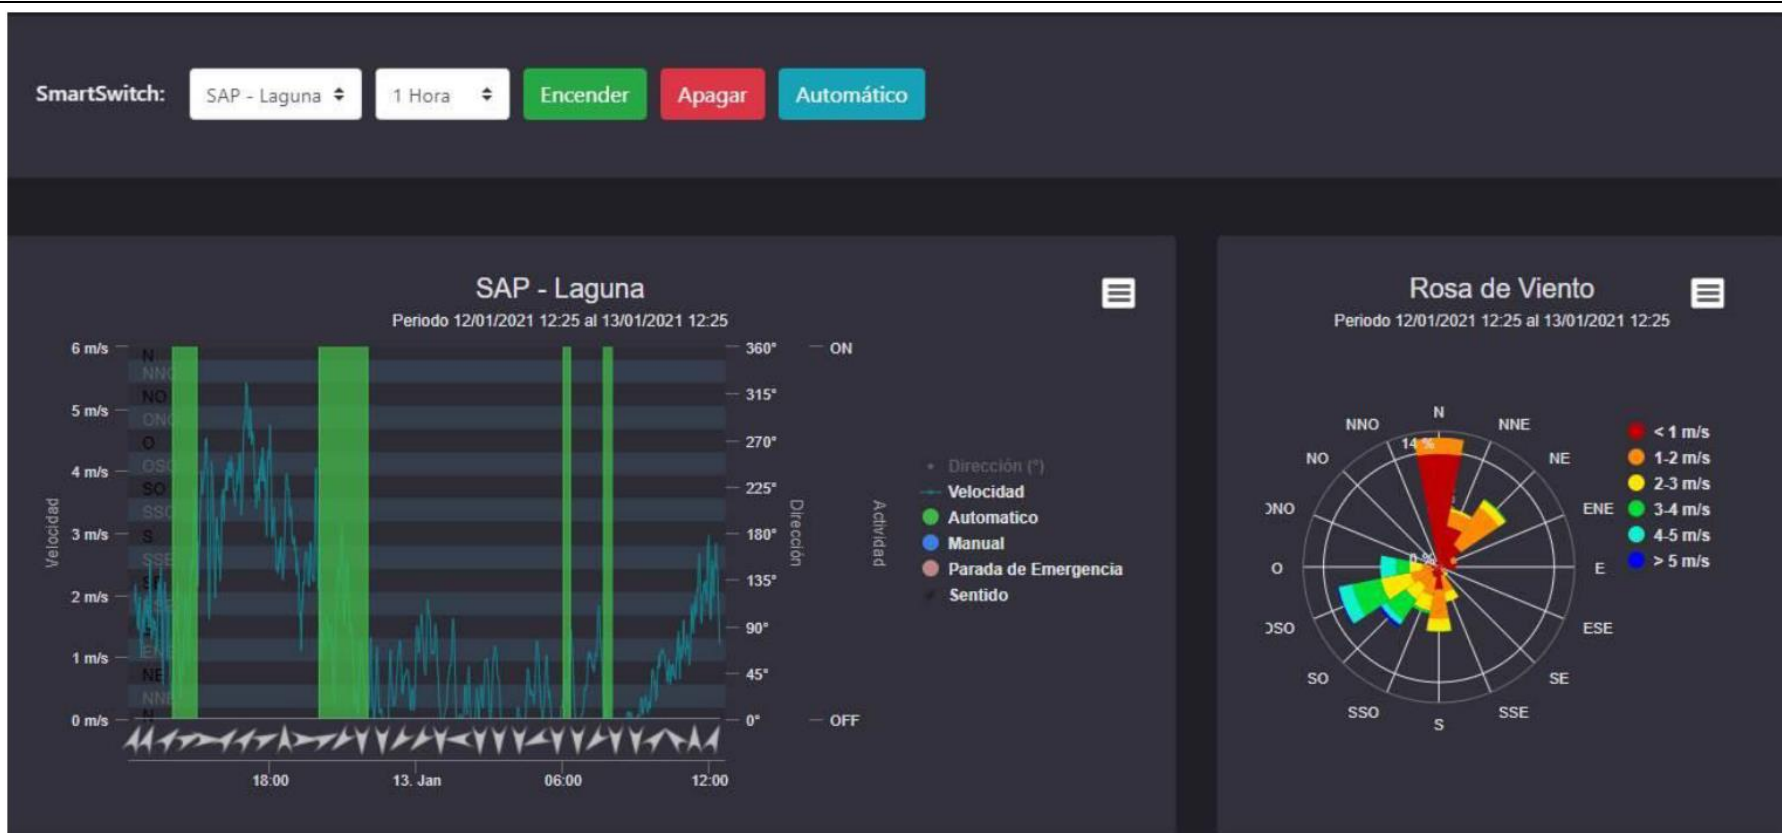
Figura 11.

Descripción del medio de prueba: Presentación de la plataforma web del Sistema de Control de Olores del titular.
