INFORME TÉCNICO DE FISCALIZACIÓN AMBIENTAL

Examen de Información

LINEA DE TRANSMISIÓN CABO LEONES S.A

DFZ-2021-753-III-RCA

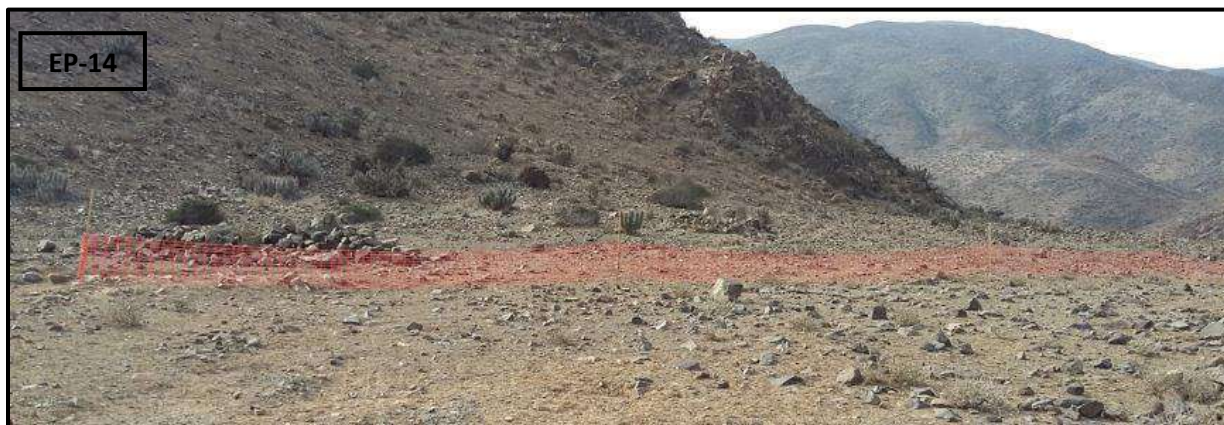
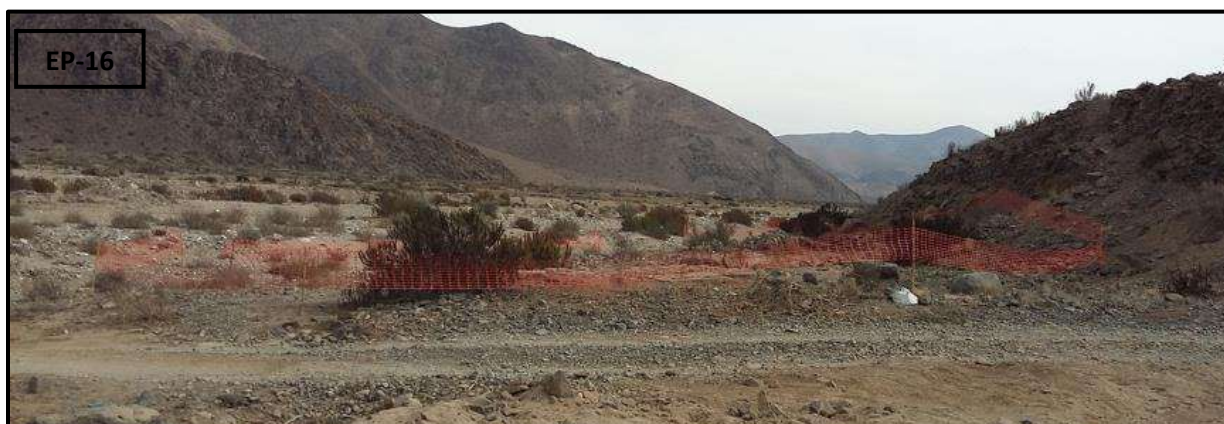
Fotografía 1. Elementos Patrimoniales EP-14 y EP 16 cercados

Registro fotográfico incluido en el informe de monitoreo arqueológico mensual del mes de junio del año 2016 donde se observa el cercado instalado alrededor de los elementos patrimoniales identificados como EP-14 y EP-16

De acuerdo al informe correspondiente al mes de junio del año 2016, el titular señaló que se tomaron las medidas de protección de los elementos patrimoniales EP-5, EP-14, EP-16, H1, H3 y H4 (Fotografías 1, 2 y 3), descartándose la implementación de esta medida para el elemento patrimonial EP-19 *“por encontrarse a una distancia mayor de la considerada del apoyo T68, en una ladera que no tiene trabajos proyectados”* e incorporándose esta medida para el elemento patrimonial EP-3 *“debido a la cercanía que tendrá a un área destinada para la extensión de los conductores eléctricos”*. Es relevante señalar que, si bien el Informe técnico presentado al CMN señalaba que de los 4 nuevos hallazgos registrados el año 2013, sólo sería cercado los sitios arqueológicos H1 y H3, finalmente, y de acuerdo al informe de monitoreo arqueológico, el sitio H4 también fue cercado.

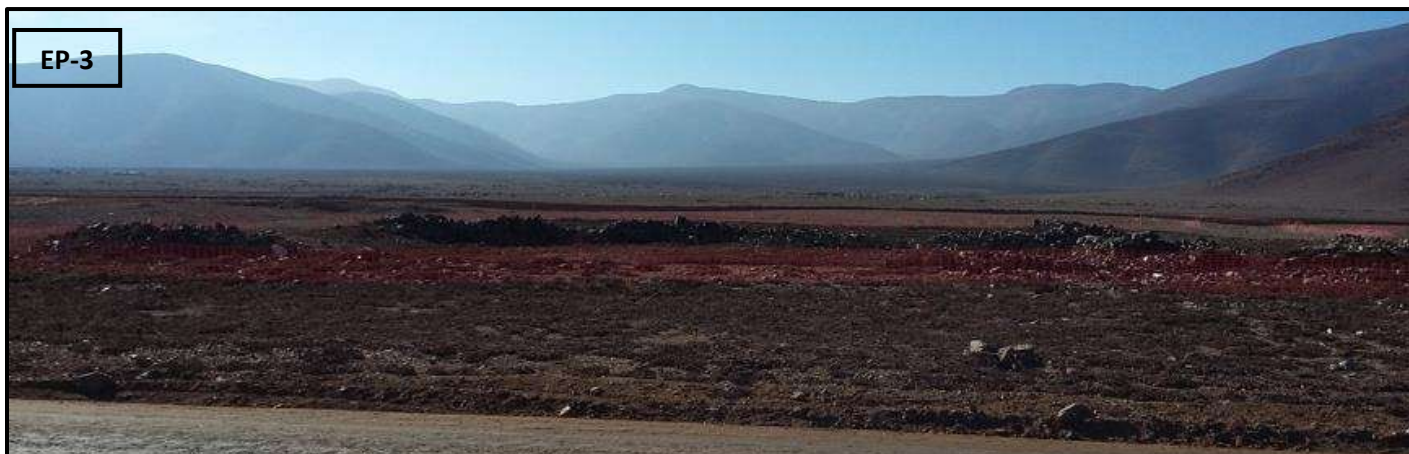
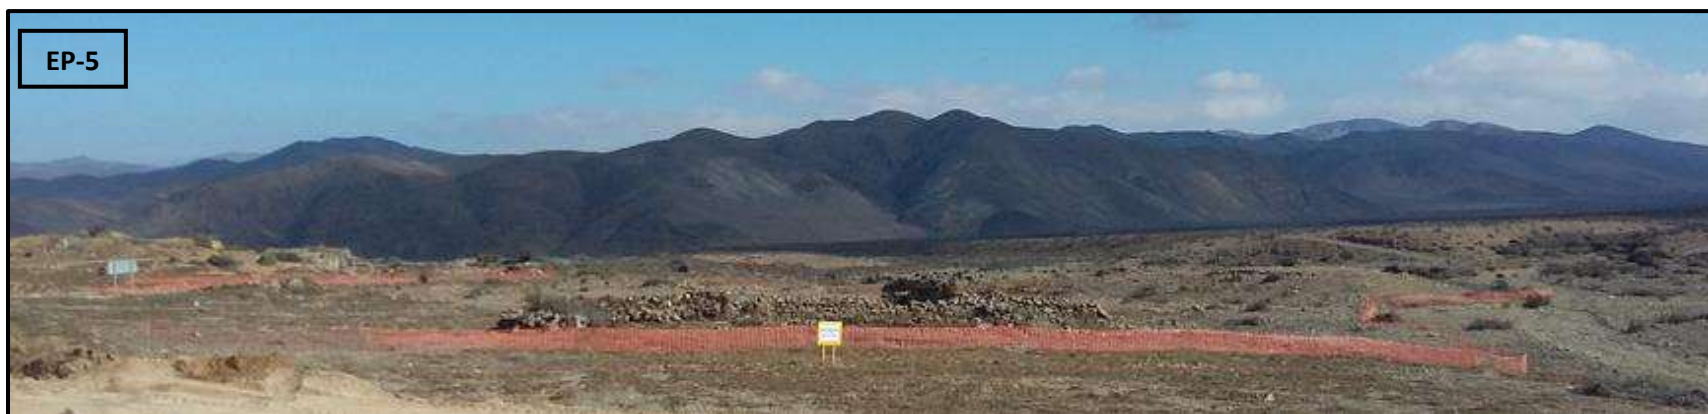
Fotografía 2. Elementos Patrimoniales EP-3 y EP-5 cercados

Registro fotográfico incluido en el informe de monitoreo arqueológico mensual del mes de junio del año 2016 donde se observa el cercado instalado alrededor de los elementos patrimoniales identificados como EP-3 y EP-5

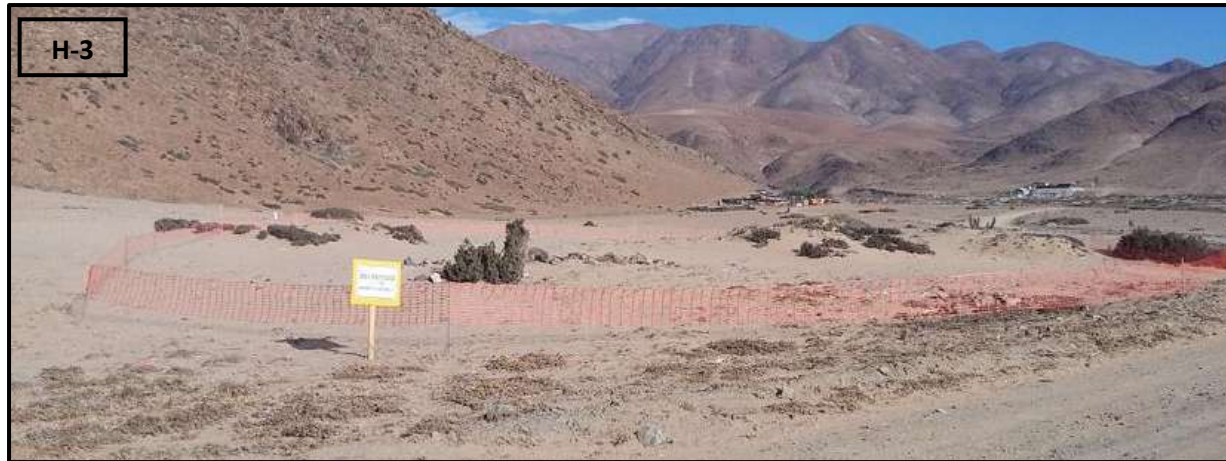
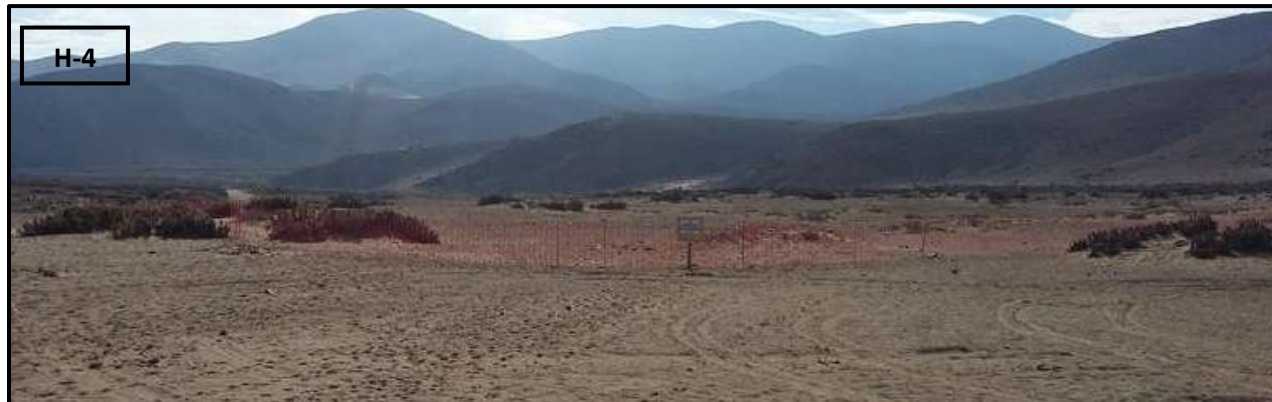
Fotografía 3. Elementos Patrimoniales H-3 y H-4 cercados

Registro fotográfico incluido en el informe de monitoreo arqueológico mensual del mes de junio del año 2016 donde se observa el cercado instalado alrededor de los elementos patrimoniales identificados como H-3 y H-4

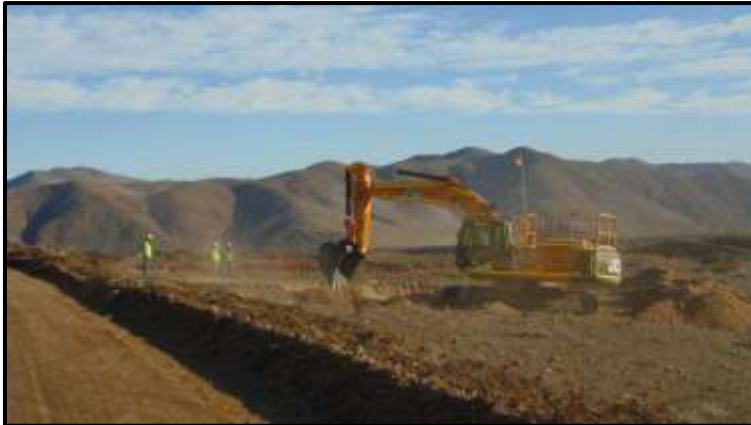
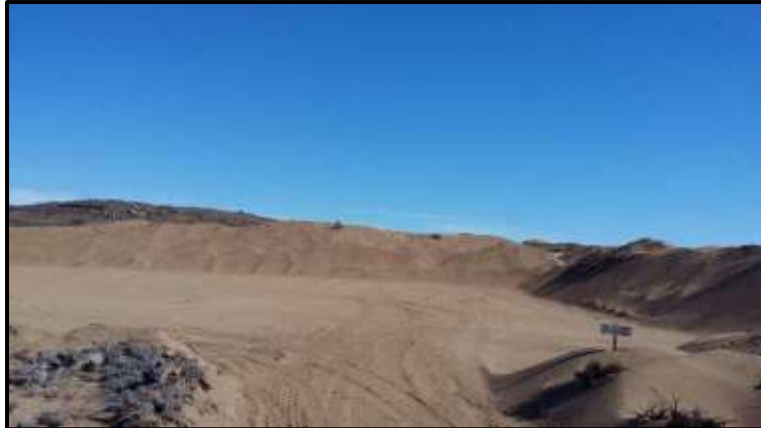
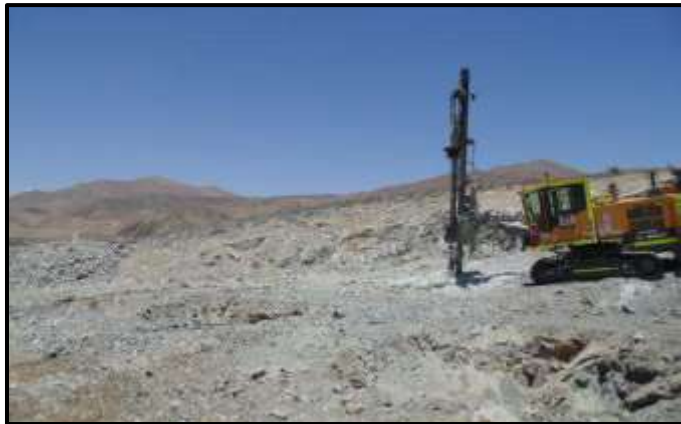
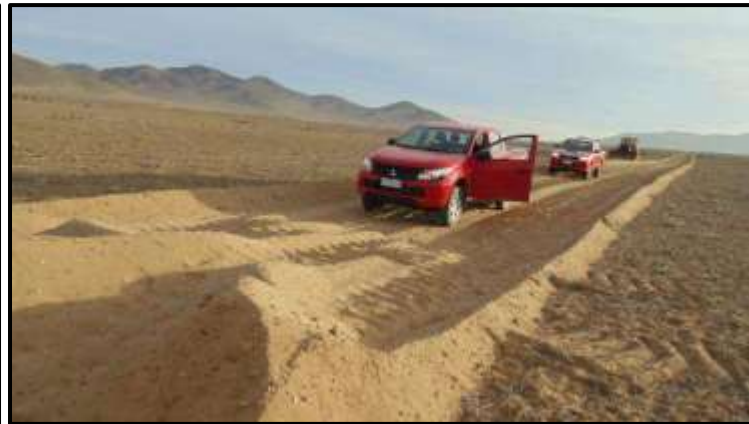
Fotografía 4. Registros obras de construcción LT tramo PE Cabo Leones – SE Domeyko

Registros fotográficos de las obras de construcción de la Línea de Transmisión Eléctrica emplazada en el tramo desde el Parque Eólico Cabo Leones – Subestación Domeyko.

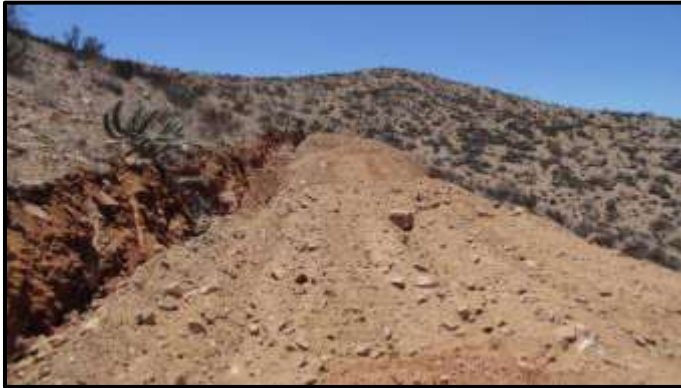
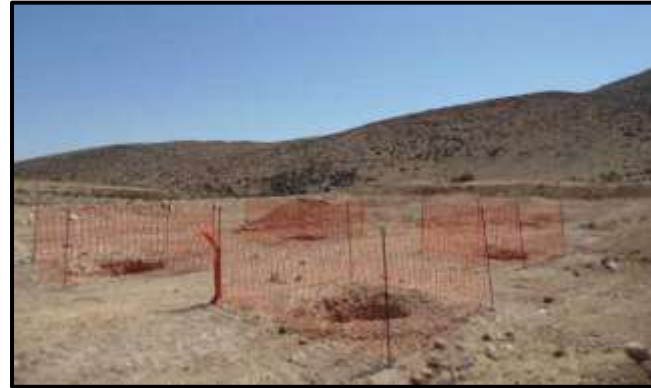
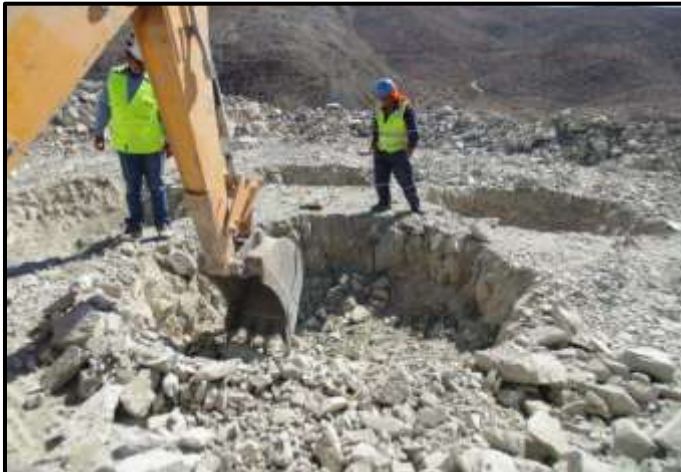
Fotografía 6. Registros Trabajos construcción LT tramo SE Domeyko – SE Maitencillo

Registros fotográficos incluidos en los informes de monitoreo arqueológico mensual realizado en el tramo de la Línea de Transmisión desde la Subestación Domeyko y la Subestación Maitencillo.

Los informes de monitoreo arqueológico presentan registros fotográficos de los trabajos de construcción de las obras de la Línea de Transmisión emplazada entre la Subestación Domeyko y la Subestación Maitencillo (Fotografía 6), pero no imágenes de los siete sitios de elementos patrimoniales con los cercos comprometidos.
