## INFORME TÉCNICO DE FISCALIZACIÓN AMBIENTAL

### PLANTA DE SULFUROS COBRE NORTE SECTOR LLANOS DE MARAÑÓN DE INVERSIONES NUTRAM

DFZ-2021-995-III-RCA

DICIEMBRE 2021

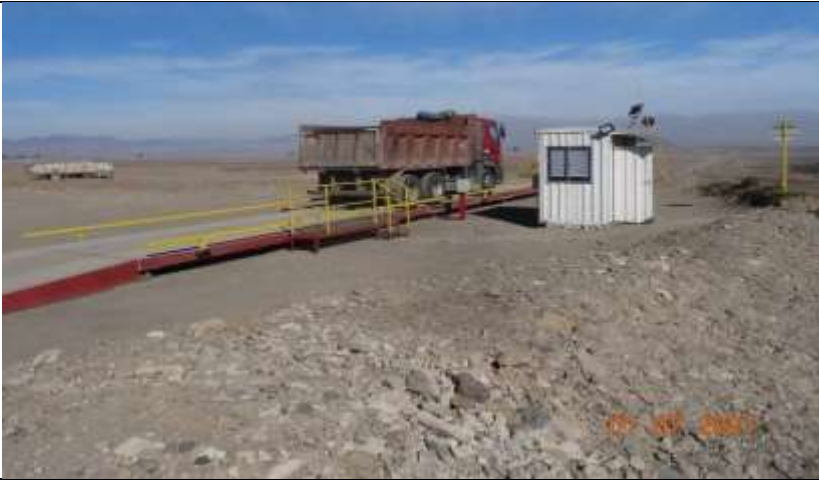
| Registros | | |
|---|---|---|
| Fotografía 1. | Fecha: 01-07-2021 | |

- Referente al tonelaje mensual de ingreso a Planta, que es el material proveniente de la mina Cuesta, el Sr. Sergio Díaz, Gerente de Planta, comenta que es aproximadamente 6.200 ton/mes;
- De acuerdo con revisión documental de las guías de despacho se constató que, en abril del 2021, corresponde a 7.874 ton/mes de mineral ingresado. Las guías de despacho a las que se hace mención fueron solicitadas en reunión de inicio y entregadas durante la fiscalización por el Sr. Álvaro Abasolo, Ingeniero de Medio Ambiente, en cuya instancia se realizó la revisión y análisis de la información (más antecedentes ver Anexo 4).
- La romana de pesaje, a un costado de caseta de control de acceso, la cual está ubicada en la coordenada N: 6.840.541m.; E: 329.993m.; Cota: 565m.s.n.m. Al momento de la inspección se observó un camión siendo registrado (Fotografía N°1).

- Según lo señalado por el Sr Díaz, el mineral es despachado y transportado en camiones tolva de 35 y de 20 ton, en cuyo acceso se controla el peso mediante una romana (Fotografía N°1) y el transporte se realiza de lunes a viernes entre las 11:00 a 19:00 horas por parte de terceros de las siguientes empresas contratistas INCOVEC, empresa contratista Carvajal y la empresa contratista Pereira.

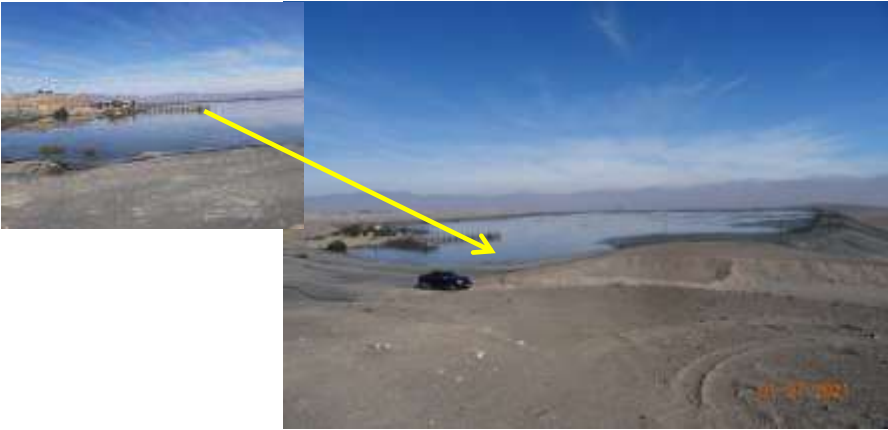
| Registros | | | | |
|---|--|---|---|---|
| <b>Fotografía 2.</b> | | <b>Fecha:</b> 01-07-2021 | | <b>Fotografía 3.</b> |

| Registros | | | | |
|---|--|---|---|---|
| <b>Descripción del medio de prueba:</b> Tranque de relaves Cobre Norte. | | <b>Descripción del medio de prueba:</b> Línea de distribución de los relaves. | | |

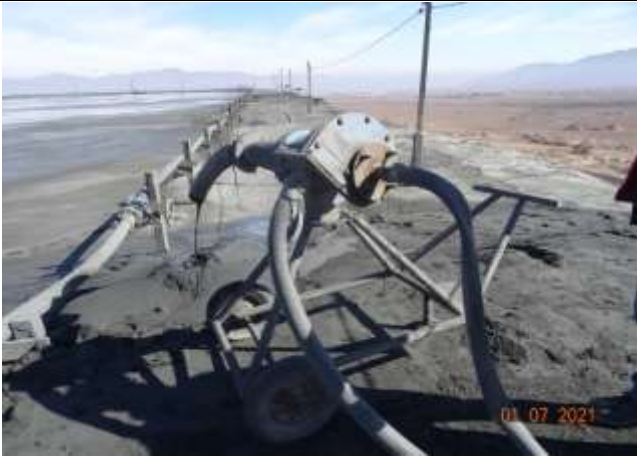
| Registros | | | | |
|---|--|---|---|---|
| <b>Fotografía 4.</b> | | <b>Fecha:</b> 01-07-2021 | | <b>Fotografía 5.</b> |

| Registros | | | | |
|---|--|---|---|---|
| <b>Descripción del medio de prueba:</b> Hidrociclón Krebs D-6" operando en la construcción del muro de arenas. | | <b>Descripción del medio de prueba:</b> Dos cámaras de evacuación de aguas claras recuperadas del proceso. | | |

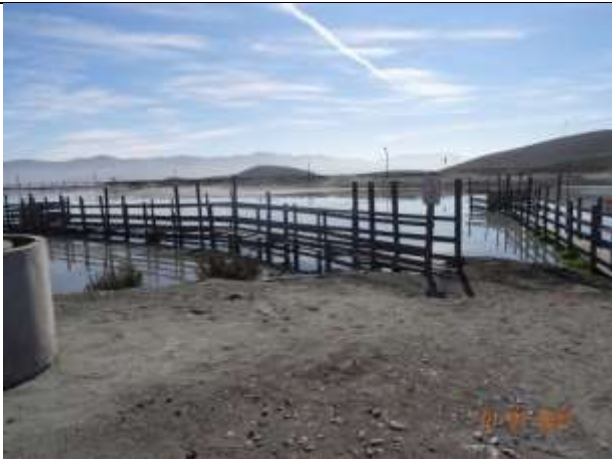
7.- La descarga de aguas claras opera aproximadamente a un 50% en verano y 60% en invierno, de su capacidad total para evacuar la suma de caudal de agua de los relaves más el caudal potencial de las aguas lluvias. Sin embargo en la evaluación ambiental del proyecto se indica aproximadamente a un 60% de su capacidad total para evacuar.

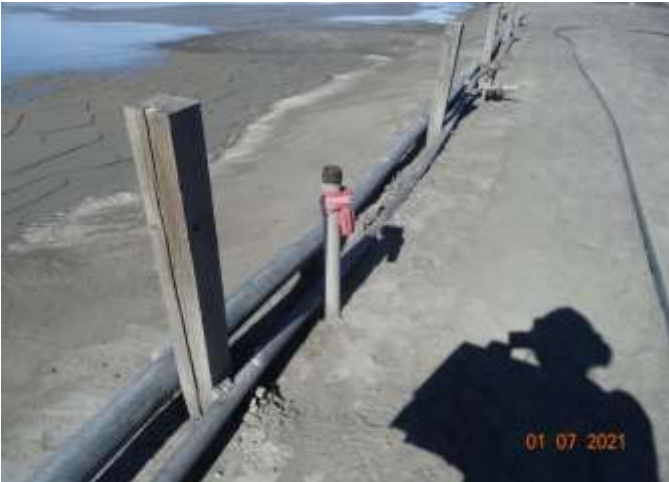
| <b>Fotografía 6.</b> | | <b>Fotografía 7.</b> | |

| <b>Descripción del medio de prueba:</b> Uno de los Cuatro Piezómetros. | | <b>Descripción del medio de prueba:</b> Revancha entre el espejo de lamas y la cota del muro, de 1 a 1,5 metros aproximadamente. | |

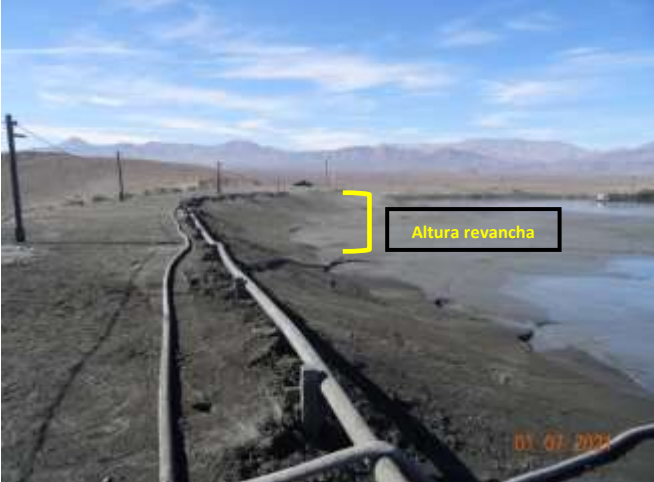
8.- La revancha de operación medida entre el espejo de lamas y la cota del muro es de 1 a 1,5 metros, incumpliendo lo establecido en evaluación ambiental.

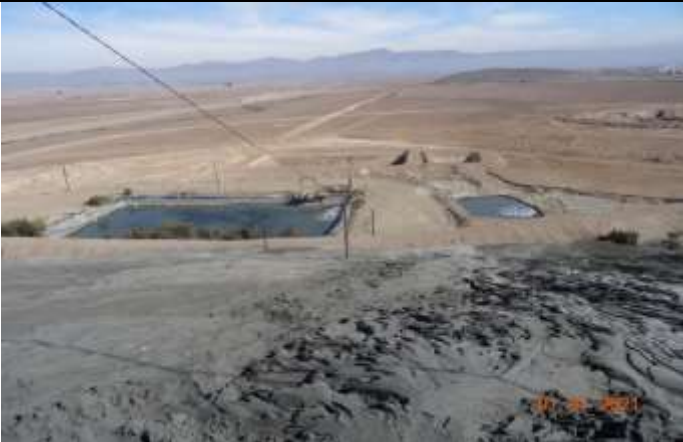
| <b>Fotografía 8.</b> | | <b>Fotografía 9.</b> | |

geotécnica, el sistema de drenaje está compuesto por una alfombra de drenaje de un espesor mínimo de 0,3 m protegido con una capa de filtro para impedir la migración de arenas de relave entre los suelos gruesos del dren, seguido de drenes lineales (dedos de drenaje) instalados en zanjas especialmente diseñadas y compuestos por tuberías dotadas de perforaciones, que descargarán en una tubería recolectora instalada en una zanja ubicada en el límite aguas abajo del dren de alfombra. Finalmente, la tubería recolectora evacua el agua recuperada hacia la piscina de aguas claras a través de una tubería emisora (Fotografía N° 8 y Fotografía N°9).

- No se evidenció estanque de agua industrial recuperada en la planta, pero si la existencia de dos piscinas (Fotografía N°8 y Fotografía N°9).
- Según lo señalado por el Sr. Jorge Díaz, Jefe de Mantención, actualmente no se compra agua industrial, utilizando el agua del proceso y el agua acumulada en piscina ubicada a un costado de tranque de relaves.

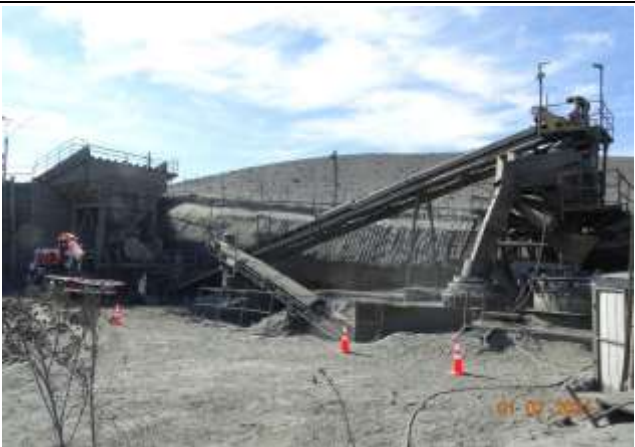
| <b>Descripción del medio de prueba:</b> Área de chancado, la cual al momento de la inspección se encontraba en mantención temporal. | | <b>Descripción del medio de prueba:</b> Manguera instalada en chancador terciario para humectación de material durante el proceso de chancado. Se observa además chute de traspaso sin revestimiento de goma. Así el sistema de supresión de polvo consta de solo agua, sin aditivo y en la etapa del chancador terciario. | |

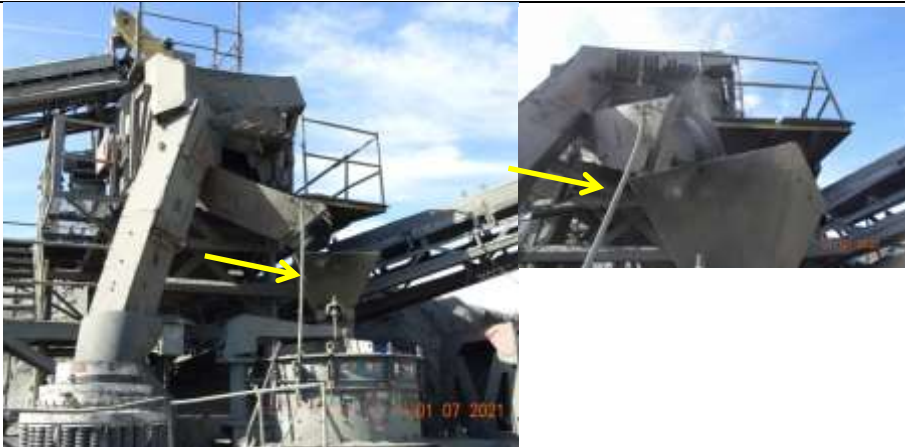
10.- El titular solo cuenta con un punto de humectación en área chancado, específicamente en etapa terciaria en el buzón de traspaso al chancador terciario, y no cinco puntos como fuera exigido en evaluación ambiental. El punto de humectación no corresponde a un sistema de aspersores, sino a un sistema de adición de agua por manguera en forma directa.

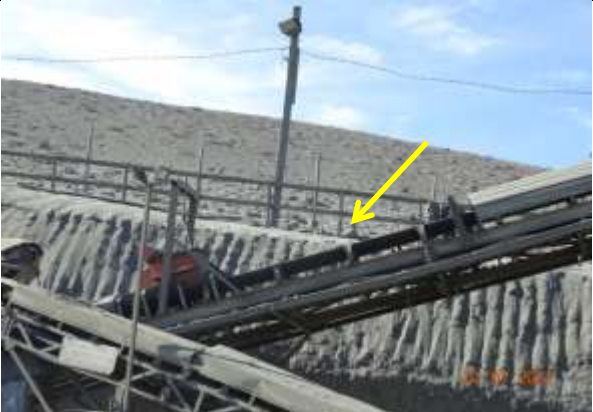
12.- Encapsulamiento parcial de correas transportadoras en área chancado.

| <b>Descripción del medio de prueba:</b> Correa transportadora N°1 (según plano de Área de Chancado) parcialmente encapsulada al momento de la inspección ambiental. | | <b>Descripción del medio de prueba:</b> Correa transportadora N°2 (según plano de Área de Chancado) parcialmente encapsulada al momento de la inspección ambiental. | |

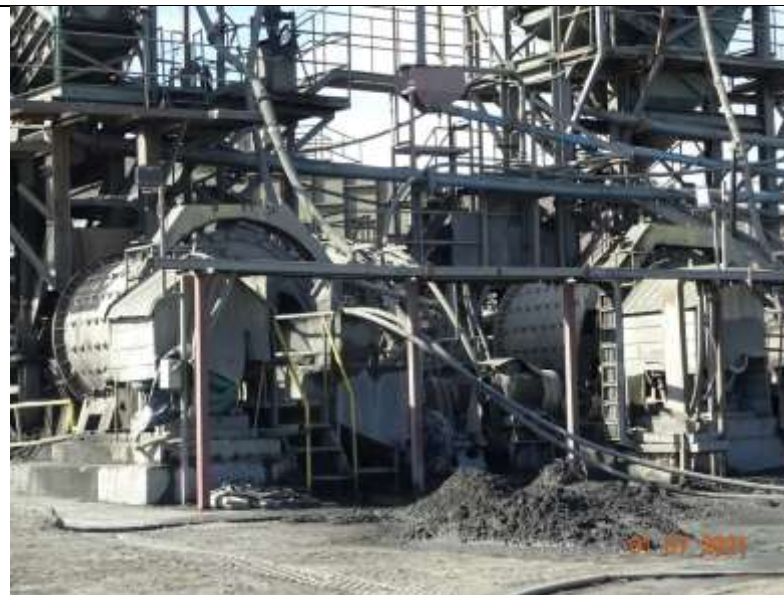
| <p><b>Hecho (s):</b></p> <p><u>ESTACIÓN 1: PLANTA DE SULFUROS COBRE NORTE</u></p> <p><b>Área de Molienda:</b></p> <p>Durante las actividades de inspección, se constató:</p> <ul style="list-style-type: none"> <li>• Área de Molienda ubicada en la coordenada N: 6.840.635 m.; E: 330.206 m.; Cota: 543 m.s.n.m. El área de molienda presenta una serie de correas transportadoras sin cubiertas, esto ya que el material al ser humectado no es necesario que sea cubierto, según lo señalado por el Sr. Jorge Díaz, Jefe de Mantención (Fotografía N°16).</li> <li>• 2 molinos de bolas, que al momento de la inspección se encontraban en funcionamiento (Fotografía N°17).</li> </ul> | |

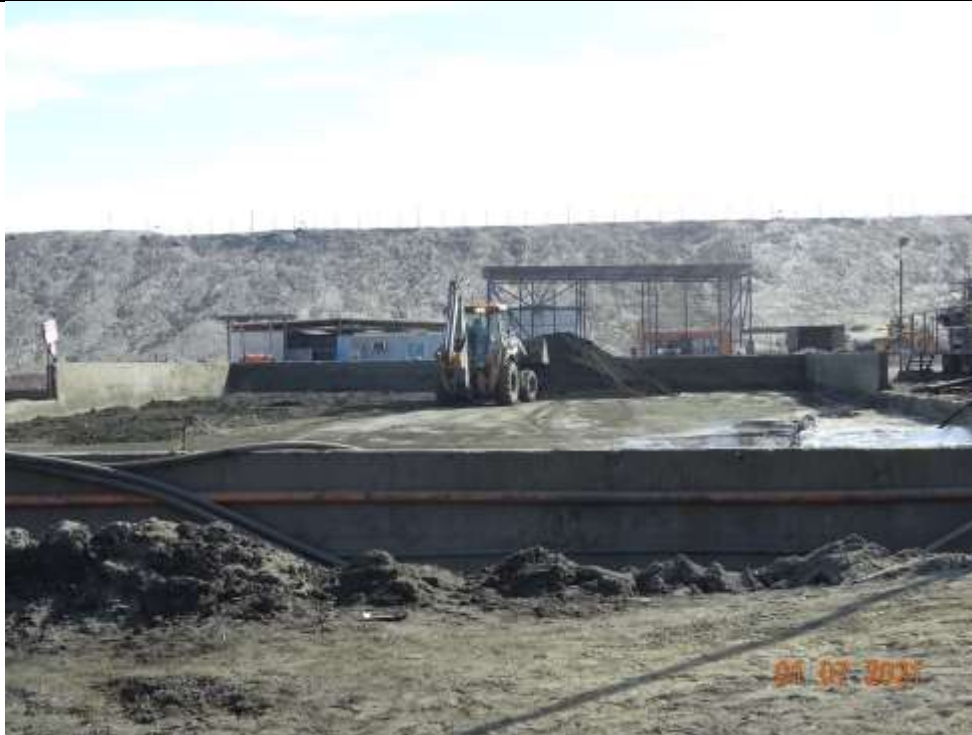
**Fotografía 18.**

| <p><b>Hecho (s):</b></p> <p><u>ESTACIÓN 1: PLANTA DE SULFUROS COBRE NORTE</u></p> <p><b>Canchas de secado de concentrados:</b></p> <p>Durante las actividades de inspección, se constató:</p> <ul style="list-style-type: none"> <li>• Área de canchas de secado de concentrados, ubicada en la coordenada N: 6.840.629m.; E: 330.183m.; Cota: 542m.s.n.m (Fotografía N°18).</li> <li>• El Proceso de secado del concentrado está diseñado para que el secado sea mediante calor solar, por ende, la cancha de secado no considera encapsulamiento.</li> <li>• Que según lo indica el Sr. Víctor Lamas, Jefe de Planta, la humedad final del concentrado se sitúa entre 10 y 12%.</li> </ul> | |
| <p><b>Examen de información:</b></p> <p>➤ <b>Revisión de antecedentes por parte de SERNAGEOMIN</b></p> <p>Del examen de información de la documentación revisada, que fuera solicitada durante la inspección ambiental, respecto a medidas de control de emisiones atmosféricas, Sernageomin concluyó lo siguiente:</p> <p>- <i>De acuerdo a información entregada en terreno, la humedad final del concentrado se sitúa entre 10 y 12%, sin embargo, la humedad indicada en la RCA N°195/2008, es de un 8%.</i></p> | |

| <p><b>Hecho (s):</b></p> <p><u>ESTACIÓN 1: PLANTA DE SULFUROS COBRE NORTE</u></p> <p><b>Galpón para almacenamiento de concentrados:</b></p> <p>Durante las actividades de inspección, se constató:</p> <ul style="list-style-type: none"> <li>En terreno se evidenció que no existe el galpón de almacenamiento de concentrado, solo la presencia de canchas de secado de hormigón H30, que consiste en un radier con bordes perimetrales (Fotografía N°18).</li> </ul> | |

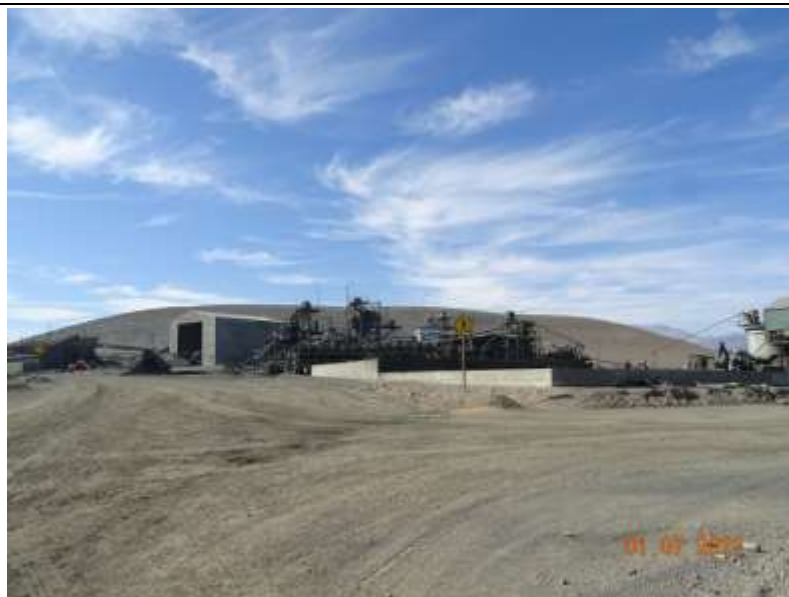
| <b>Hecho (s):</b><br><br><u>ESTACIÓN 1: PLANTA DE SULFUROS COBRE NORTE</u><br><br><b>CAMINOS:</b><br><br>Durante las actividades de inspección, se constató: <ul style="list-style-type: none"><li>• En recorrido por caminos del proyecto que no se adiciona tratamiento con aditivo supresor de polvo como bischofita, realizando solo regadío tres veces al día a través de camiones aljibe, según lo indicado por el Sr. Jorge Díaz, Jefe de Mantención (Fotografía N°19).</li></ul> | |
| <b>Examen de información:</b><br><br>➤ <b>Análisis de gabinete de SERNAGEOMIN</b><br><br>De acuerdo a lo constatado en terreno durante la inspección ambiental, respecto a medidas de control de emisiones atmosféricas, Sernageomin concluyó lo siguiente:<br><br>“-En relación a la adición del supresor de polvo (Bischofita), este tratamiento no se realiza, incumpliendo la DIA/EIA_SN°/2008.<br>-En relación al regadío este se constató su humectación diaria, cumpliendo la DIA/EIA_SN°/2008”. | |

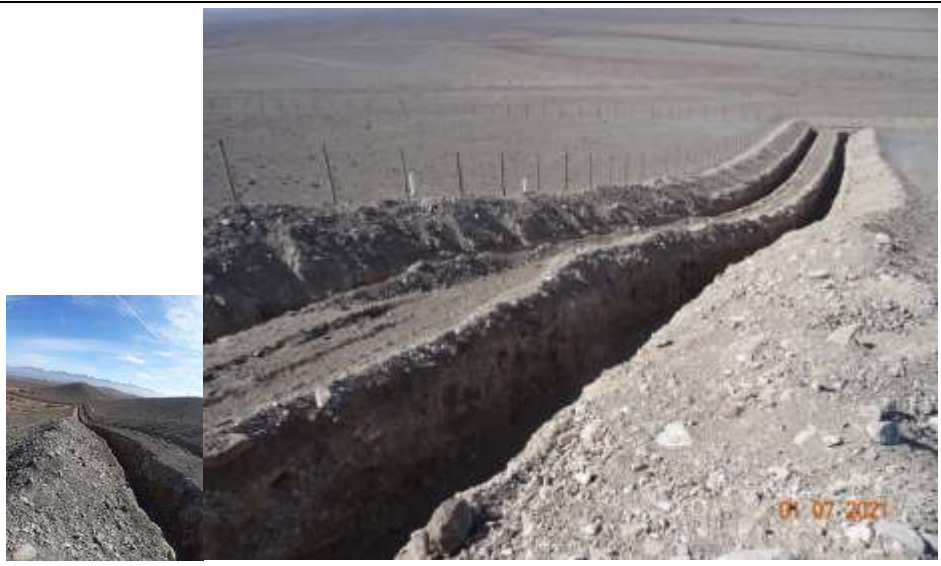
| <b>Hecho (s):</b><br><br><u>ESTACION 2: TRANQUE DE RELAVES</u><br><br>Durante las actividades de inspección, se constató: <ul style="list-style-type: none"><li>• La construcción en el muro de las arenas de un pretil en el pie del talud del muro de arenas, con la finalidad de desviar las aguas lluvias impidiendo que el agua tome contacto con el muro (Fotografía N°20).</li><li>• Se evidenció construido el canal de contorno para interceptar las aguas de precipitaciones, ubicado en la ladera sur, este y oeste del tranque (Fotografía N°21).</li></ul> | |
| <b>Examen de información:</b><br><br>➤ <b>Análisis de gabinete de SERNAGEOMIN</b><br><br>De lo constatado durante la inspección ambiental respecto a manejo de aguas lluvias, Sernageomin concluyó lo siguiente:<br><br><i>“Cumple con la construcción en el muro de las arenas de un pretil en el pie del talud del muro de arenas, con la finalidad de desviar las aguas lluvias impidiendo que el agua tome contacto con el muro, tal como se indica en DIA/EIA_SN°/2008”.</i><br><br>Respecto a revisión de antecedentes sobre construcción de canal de contorno, Sernageomin concluyó lo siguiente:<br><br><i>“Se evidencia construcción del canal de contorno para interceptar las aguas de precipitaciones, ubicado en la ladera sur, este y oeste del tranque de relaves, cumpliendo lo indicado en la DIA/EIA_SN°/2008.”</i> | |

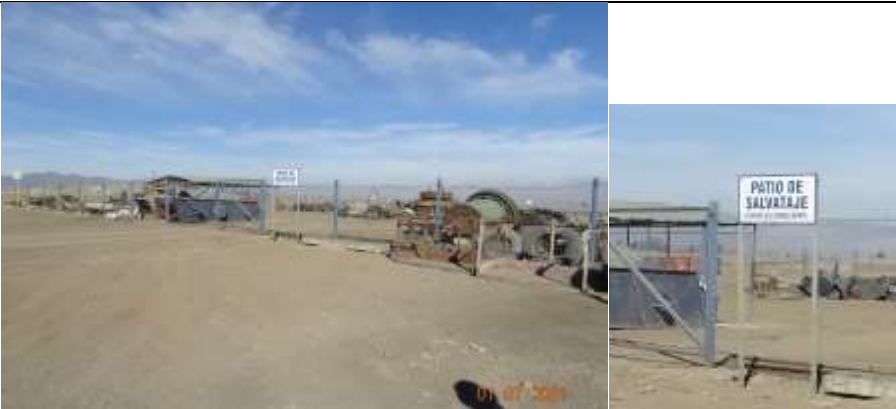
| Registros | | | | | |
|---|--|---|---|---|---|
| <b>Descripción del medio de prueba:</b> Patio de salvataje (almacenamiento de residuos no peligrosos) el cual se ubica a varios metros del sector de planta, hacia el suroeste de la planta, encontrándose completamente cercado, con señalética en portón que indica "patio de salvataje". | | | <b>Descripción del medio de prueba:</b> Interior de Patio de Salvataje con residuos industriales no peligrosos segregados, con señalética que indica la denominación de cada residuo (ejemplo: PVC/HDPE). | | |

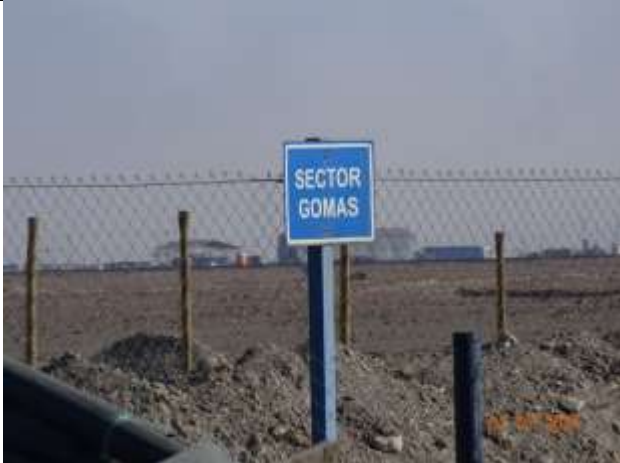
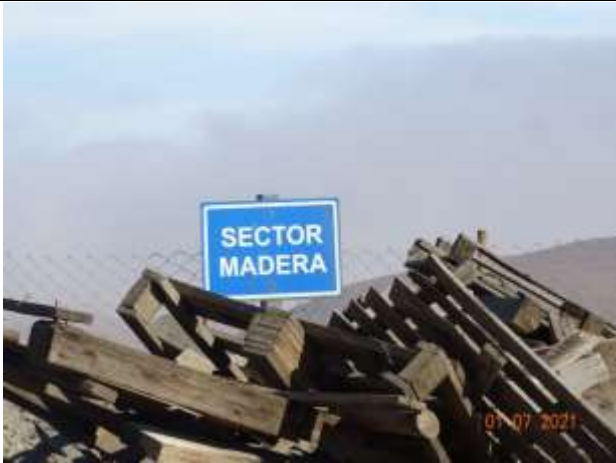
| Registros | | | | | |
|---|--|---|---|---|---|
| <b>Descripción del medio de prueba:</b> Interior de Patio de Salvataje con residuos industriales no peligrosos segregados, con señalética que indica la denominación de cada residuo (ejemplo: Gomas). | | | <b>Descripción del medio de prueba:</b> Interior de Patio de Salvataje con residuos industriales no peligrosos segregados, con señalética que indica la denominación de cada residuo (ejemplo: Maderas). | | |

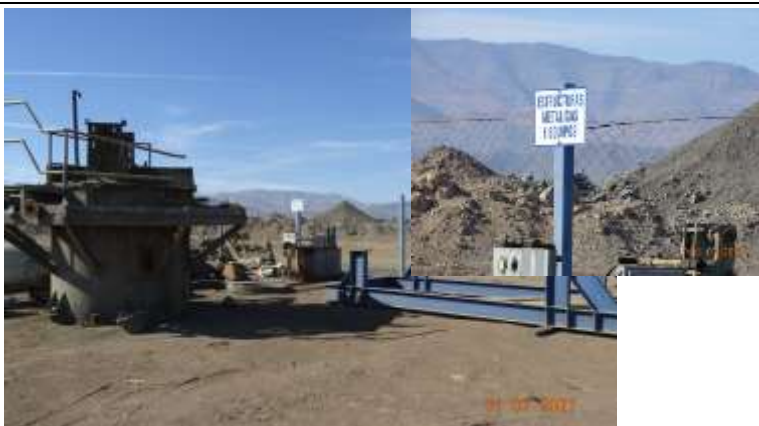
**Fotografía 28.** Fecha: 01-07-2021  
**Coordenadas UTM DATUM WGS84 HUSO 19 S** Norte: 6.840.410 Este: 330.076  
**Descripción del medio de prueba:** Costado sureste del patio de salvataje una zona de “Estructuras metálicas y Equipos”, lo cual de acuerdo a lo señalado por el titular corresponde a estructuras que eventualmente pueden ser reutilizadas o recicladas.

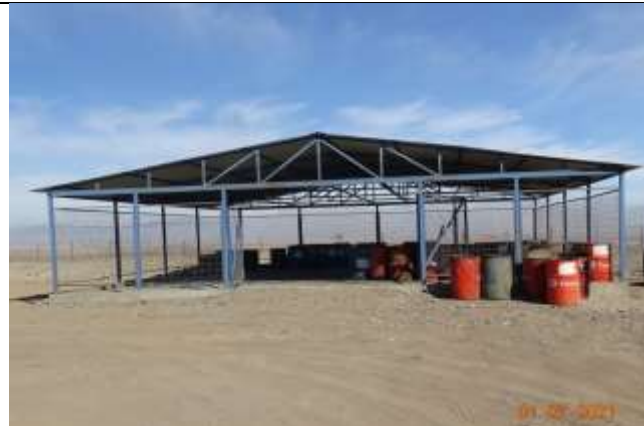
**Fotografía 29.** Fecha: 01-07-2021  
**Coordenadas UTM DATUM WGS84 HUSO 19 S** Norte: 6.840.394 Este: 330.078  
**Descripción del medio de prueba:** Bodega de almacenamiento de residuos peligrosos (RESPEL), el cual cuenta con cercado perimetral de 2 metros de altura aproximadamente, techo de zinc, una base continua e impermeable de hormigón, con retención de derrames y sin señalética al exterior de la bodega.

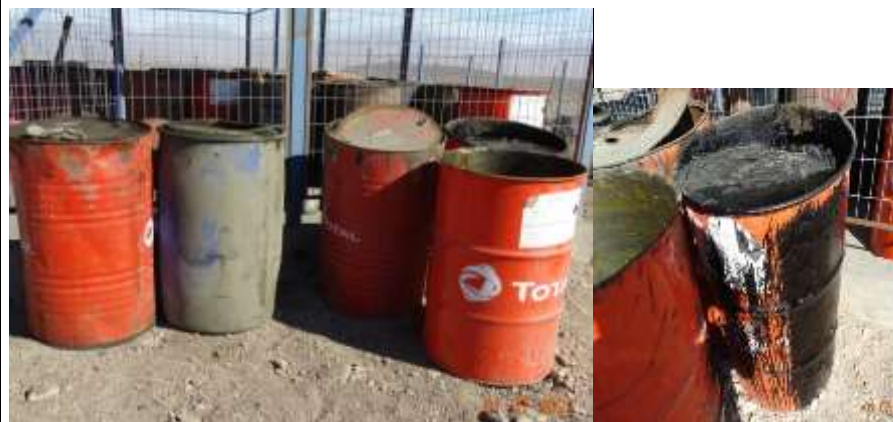
**Fotografía 30.** Fecha: 01-07-2021  
**Coordenadas UTM DATUM WGS84 HUSO 19 S** Norte: 6.840.397 Este: 330.073  
**Descripción del medio de prueba:** Al exterior de bodega de RESPEL 4 tambores metálicos y 1 tambor plástico con residuos peligrosos en su interior, sobre suelo directo.

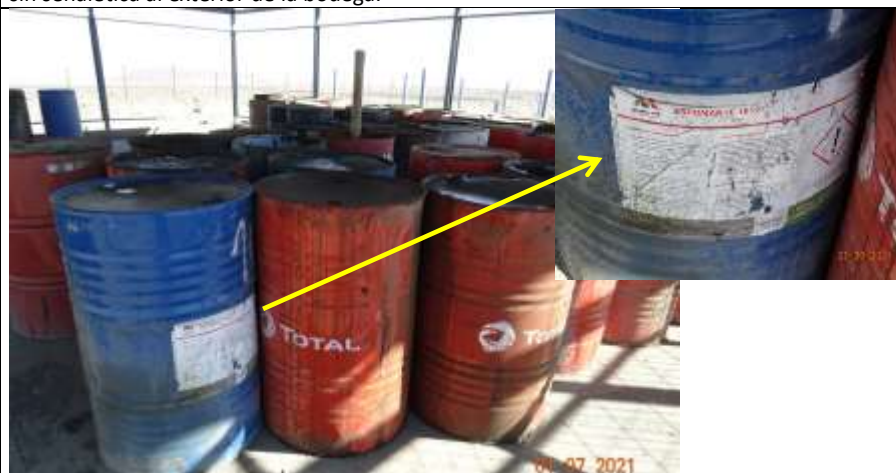
- Al interior de la bodega se observaron tambores metálicos que indican “Multis EP2” contenido 180 kg, “Espumante 1012” (Fotografía N°31), y tambores plásticos que indican “colector 7525”, entre otros, con señalética de corrosivos N°8 (Fotografía N°32).

**Fotografía 31.** Fecha: 01-07-2021  
**Coordenadas UTM DATUM WGS84 HUSO 19 S** Norte: Este: 330067.  
**Descripción del medio de prueba:** Al interior de bodega RESPEL tambores metálicos que indican “Multis EP2” contenido 180 kg, “Espumante 1012”.

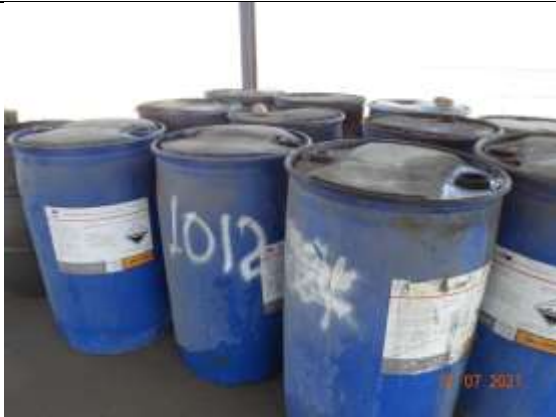
| <b>Descripción del medio de prueba:</b> Al interior de bodega RESPEL, tambores plásticos que indican “colector 7524”, entre otros, con señalética de corrosivos N°8. | | <b>Norte:</b> 6.840.385 | | <b>Este:</b> 330.068 | |

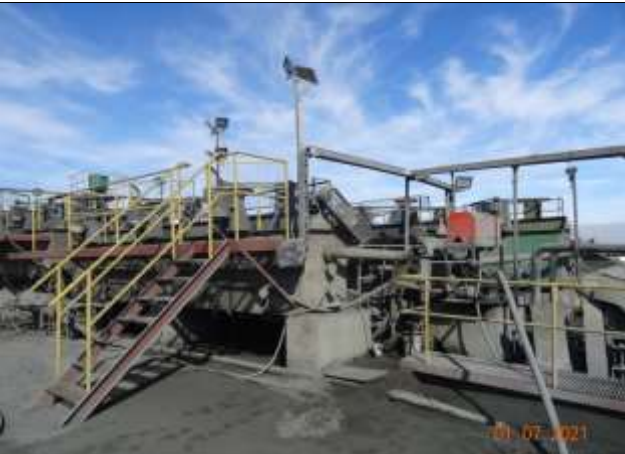
| Registros | | | | | |
|---|--|---|---|---|---|
| <b>Descripción del medio de prueba:</b> Área de flotación con una serie de celdas de flotación, que al momento de la inspección se encontraban en funcionamiento. | | | <b>Descripción del medio de prueba:</b> Estanque decantador de concentrado. | | |
