INFORME TÉCNICO DE FISCALIZACIÓN AMBIENTAL

TRES VALLES

DFZ-2021-1087-IV-RCA

DICIEMBRE 2021

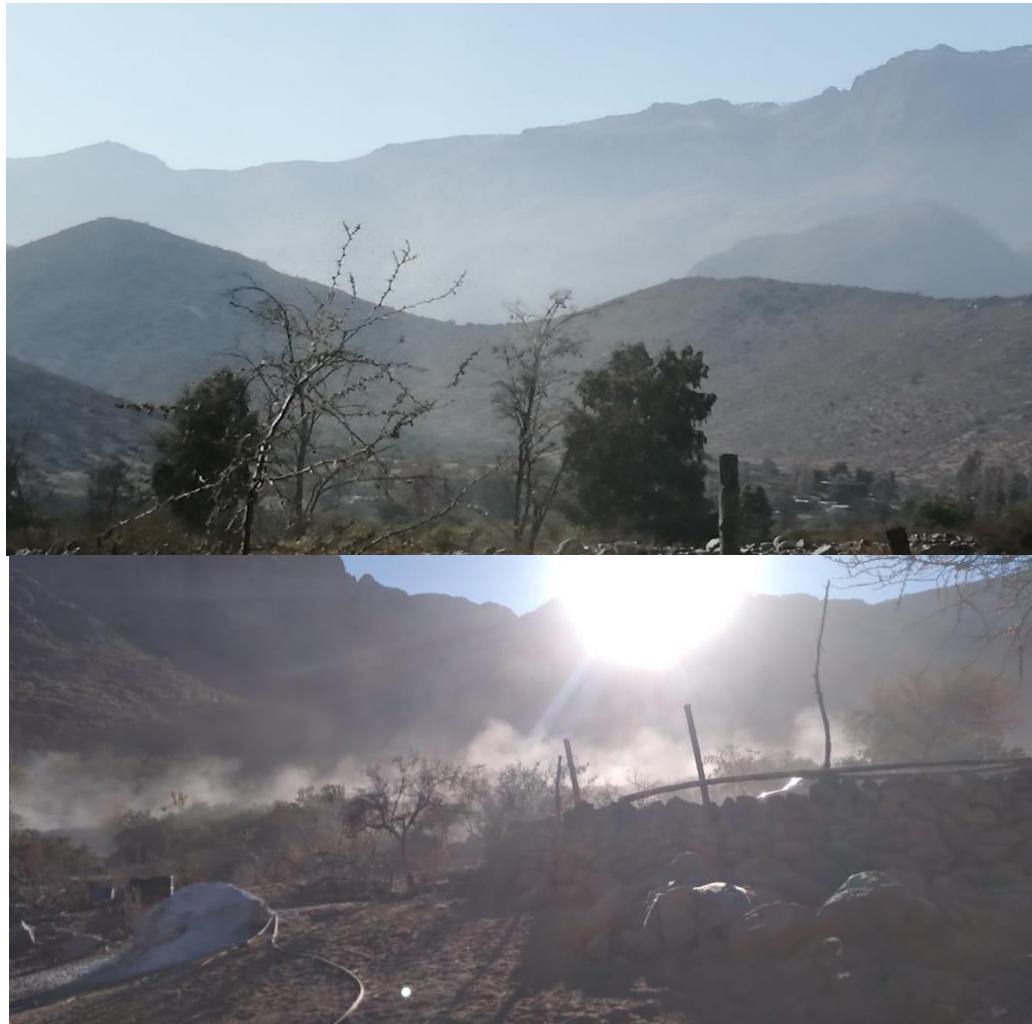
Figura 8

Descripción del medio de prueba: Imágenes que acompañan denuncias ciudadanas por emisión de material particulado.

Algunos de los registros fotográficos que acompañan a las denuncias se muestran en la figura 8.
