INFORME TÉCNICO DE FISCALIZACIÓN AMBIENTAL

CES CANALAD 1 - AQUACHILE (RNA 110669)

DSI-2021-95-XI-RCA

Fecha creación: 30-12-2021

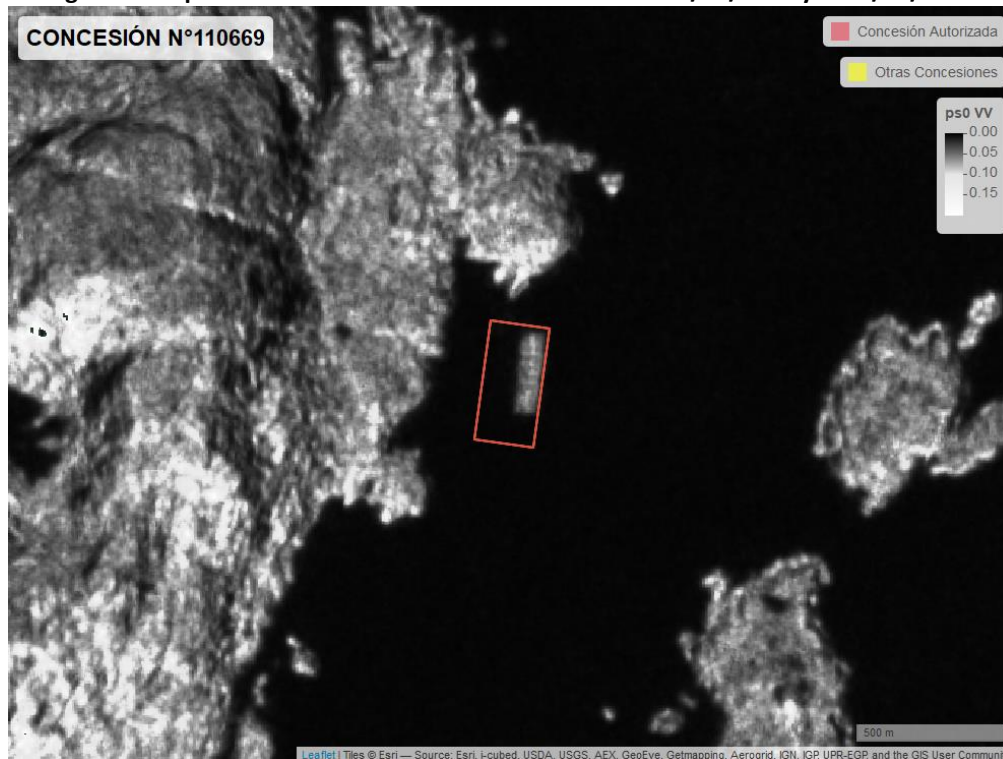
- (1) 01/02/2021 al 31/03/2021, se identifica la presencia dentro de los límites de concesión de 1 o más módulos de cultivo de peces asociados a los límites de su concesión.

Figura 2. Mapa resultados monitoreo realizado entre el 01/02/2021 y el 31/03/2021
