## INFORME TÉCNICO DE FISCALIZACIÓN AMBIENTAL

**CES ENSENADA RYS SENO SKYRING RNA N°120116**

**DSI-2021-280-XII-RCA**

Fecha creación: 30-12-2021

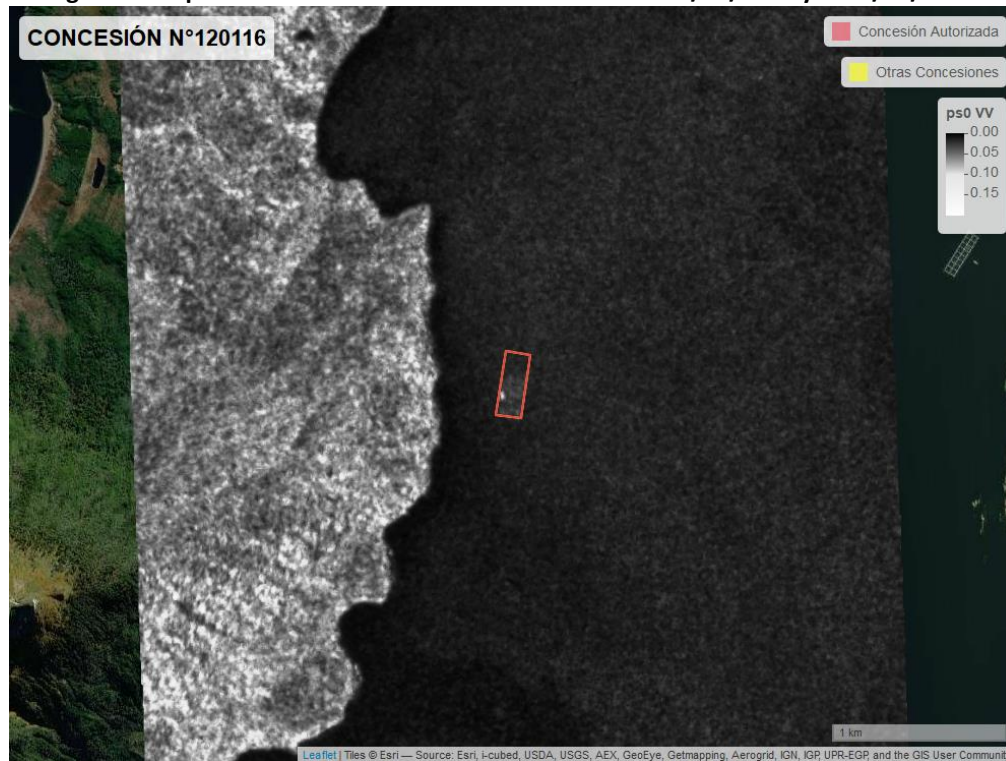
**Figura 3. Mapa resultados monitoreo realizado entre el 01/05/2021 y el 30/06/2021**

- (2) 01/05/2021 al 30/06/2021, se identifica la presencia dentro de los límites de concesión de 1 o más módulos de cultivo de peces asociados a los límites de su concesión.
- (3) 01/08/2021 al 30/09/2021, se identifica la ausencia de módulos de cultivo de peces asociados a los límites de su concesión.
