## INFORME TÉCNICO DE FISCALIZACIÓN AMBIENTAL

**CES VICUÑA 4 (RNA 110767) - BLUMAR**

**DSI-2021-384-XI-RCA**

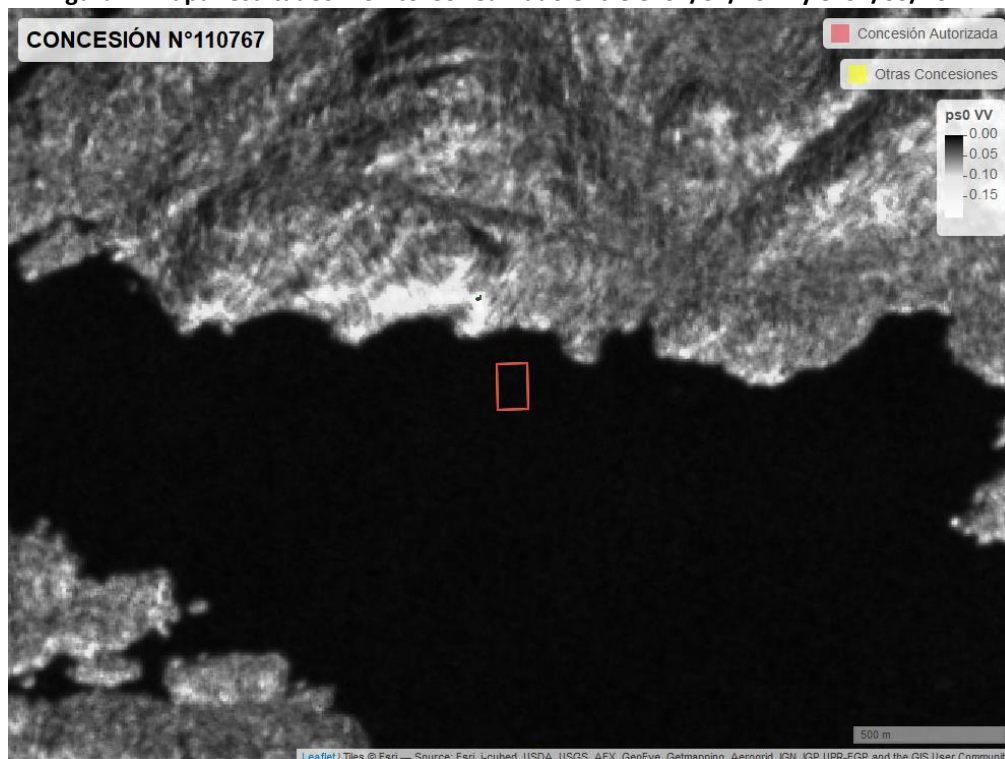
**Figura 2. Mapa resultados monitoreo realizado entre el 01/02/2021 y el 31/03/2021**

- (1) 01/02/2021 al 31/03/2021, se identifica la ausencia de módulos de cultivo de peces asociados a los límites de su concesión.
