## INFORME TÉCNICO DE FISCALIZACIÓN AMBIENTAL

**CES S/I CAMANCHACA-54**

**DSI-2021-406-XI-RCA**

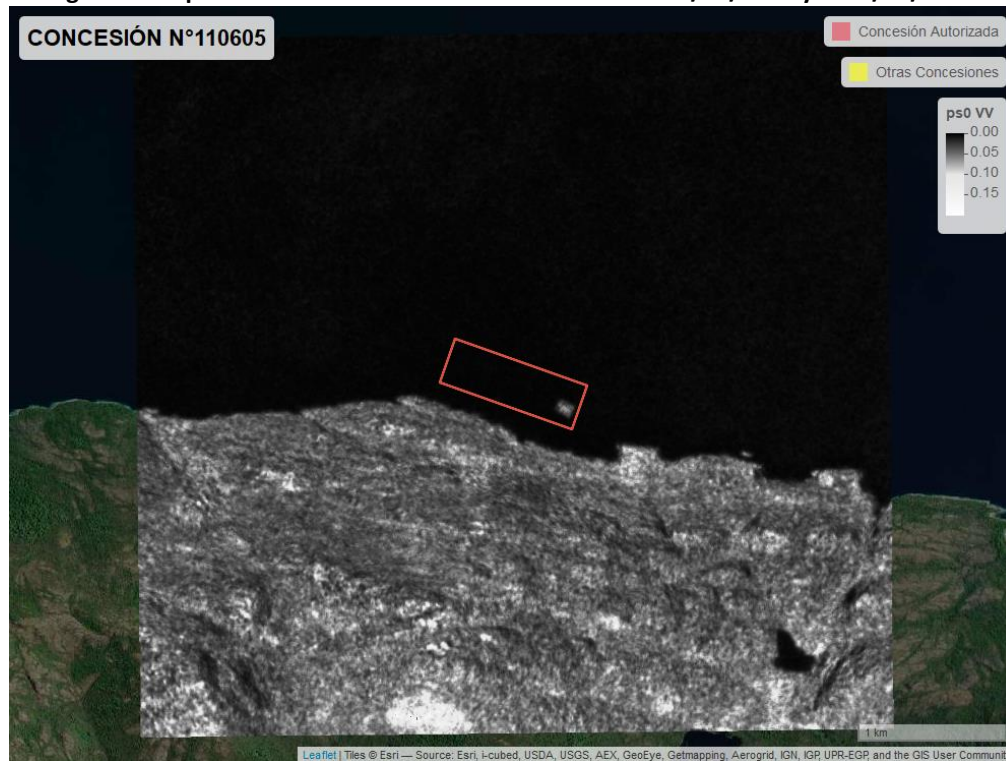
**Figura 3. Mapa resultados monitoreo realizado entre el 01/05/2021 y el 30/06/2021**

- (2) 01/05/2021 al 30/06/2021, se identifica la presencia dentro de los límites de concesión de 1 o más módulos de cultivo de peces asociados a los límites de su concesión.
- (3) 01/08/2021 al 30/09/2021, se identifica la presencia dentro de los límites de concesión de 1 o más módulos de cultivo de peces asociados a los límites de su concesión.

Del análisis de los antecedentes satelitales descritos, esta Superintendencia logró verificar que durante los periodos evaluados no se observaron módulos de cultivo total o parcialmente fuera del área de concesión. En virtud de lo anterior, no se detectaron hallazgos vinculados a la ubicación de módulos de engorda de peces.
