INFORME TÉCNICO DE FISCALIZACIÓN AMBIENTAL

CES MATILDE 1 (RNA 110722) AMSA

DSI-2021-446-XI-RCA

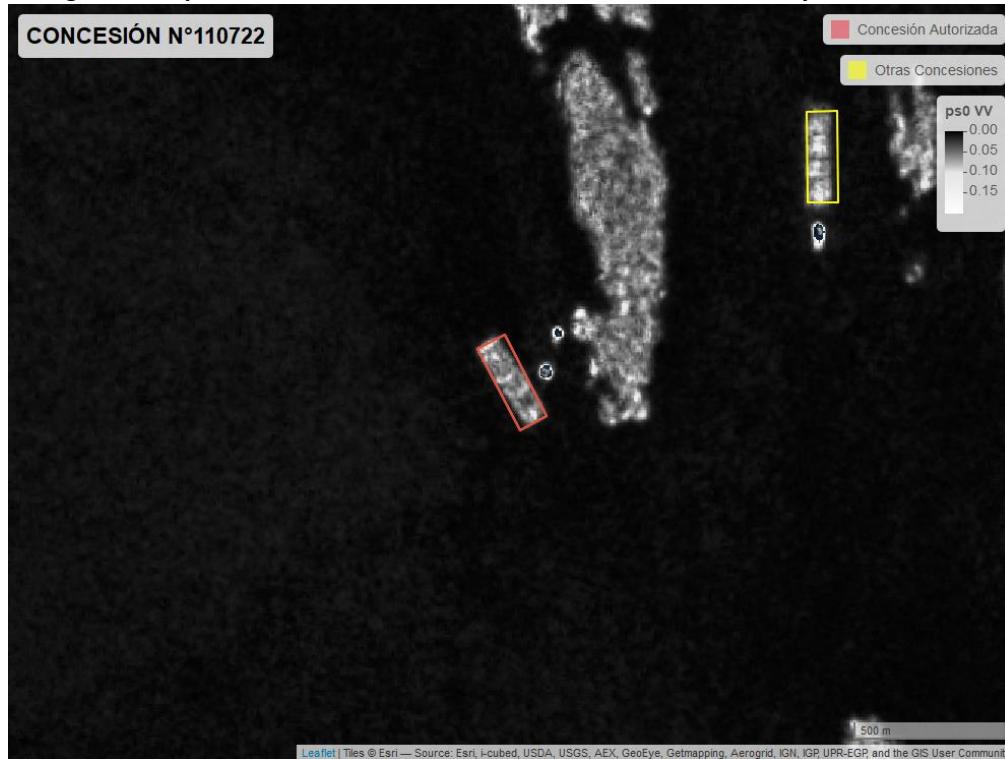
Figura 3. Mapa resultados monitoreo realizado entre el 01/05/2021 y el 30/06/2021

- (2) 01/05/2021 al 30/06/2021, se identifica la presencia dentro de los límites de concesión de 1 o más módulos de cultivo de peces asociados a los límites de su concesión.
- (3) 01/08/2021 al 30/09/2021, se identifica la presencia dentro de los límites de concesión de 1 o más módulos de cultivo de peces asociados a los límites de su concesión.
