INFORME TÉCNICO DE FISCALIZACIÓN AMBIENTAL

CES HUMOS 6 (RNA 110639) AMSA

DSI-2021-449-XI-RCA

Fecha creación: 30-12-2021

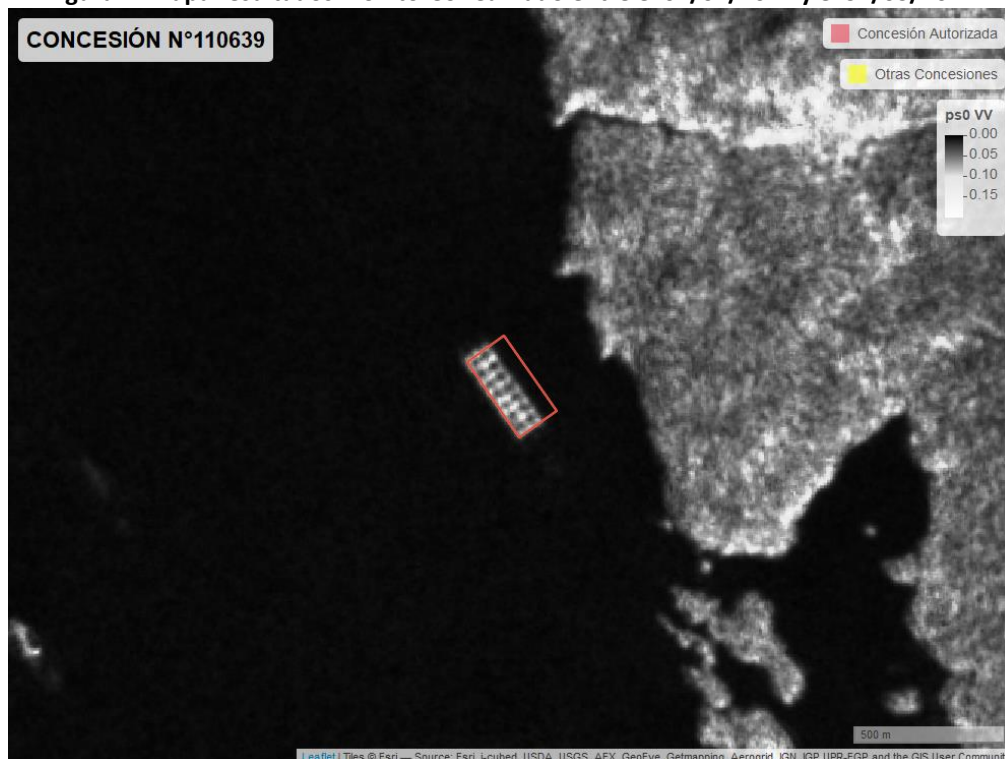
Figura 2. Mapa resultados monitoreo realizado entre el 01/02/2021 y el 31/03/2021

- (1) 01/02/2021 al 31/03/2021, se identifica la presencia dentro de los límites de concesión de 1 o más módulos de cultivo de peces asociados a los límites de su concesión.

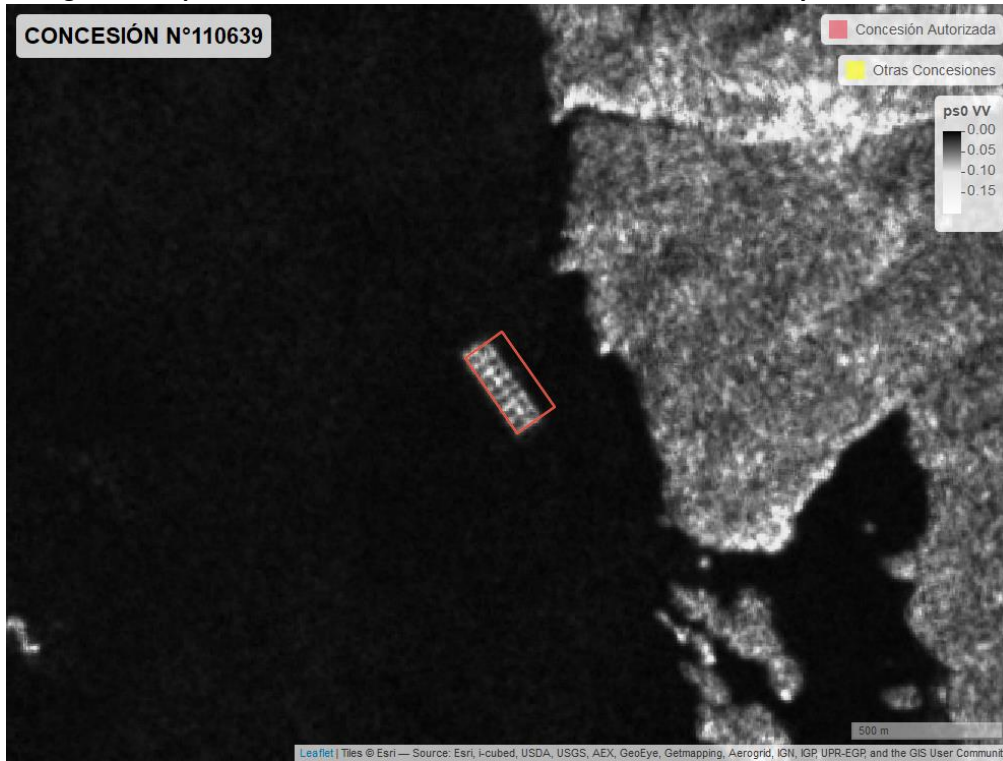
Figura 3. Mapa resultados monitoreo realizado entre el 01/05/2021 y el 30/06/2021

- (2) 01/05/2021 al 30/06/2021, se identifica la presencia dentro de los límites de concesión de 1 o más módulos de cultivo de peces asociados a los límites de su concesión.
- (3) 01/08/2021 al 30/09/2021, se identifica la presencia dentro de los límites de concesión de 1 o más módulos de cultivo de peces asociados a los límites de su concesión.
