INFORME TÉCNICO DE FISCALIZACIÓN AMBIENTAL

CES HUMOS 5 (RNA 110636) AMSA

DSI-2021-450-XI-RCA

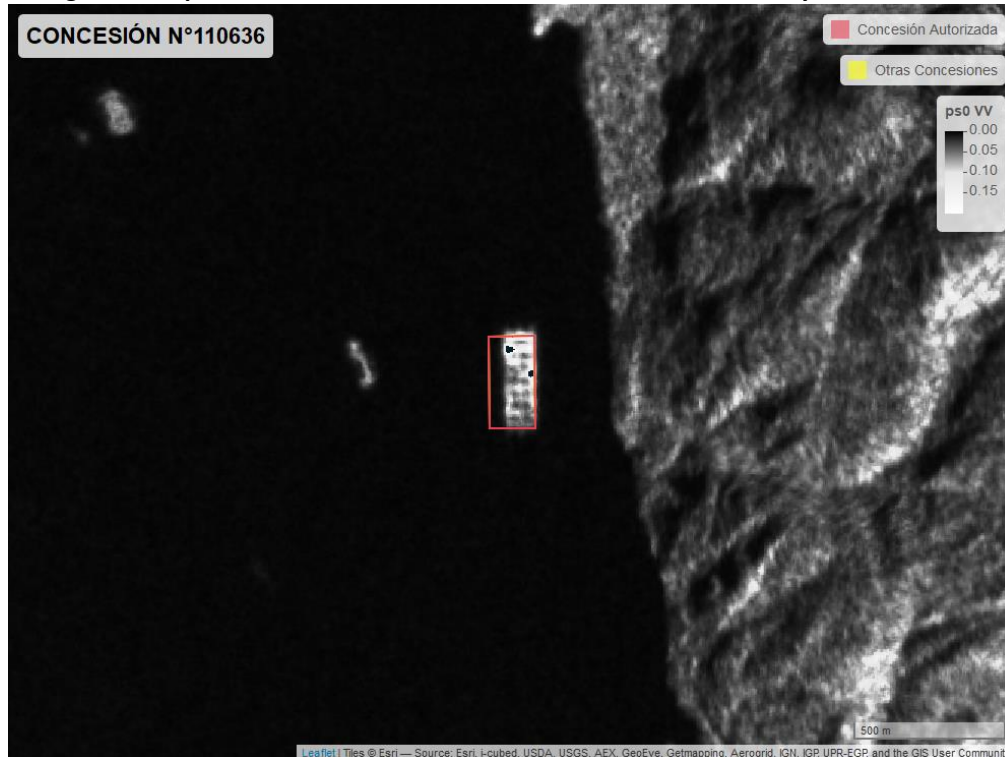
Figura 2. Mapa resultados monitoreo realizado entre el 01/02/2021 y el 31/03/2021

- (1) 01/02/2021 al 31/03/2021, se identifica la presencia dentro de los límites de concesión de 1 o más módulos de cultivo de peces asociados a los límites de su concesión.
