INFORME TÉCNICO DE FISCALIZACIÓN AMBIENTAL

CES SENO GALA 1 - AQUACHILE (RNA 110734)

DSI-2021-591-XI-RCA

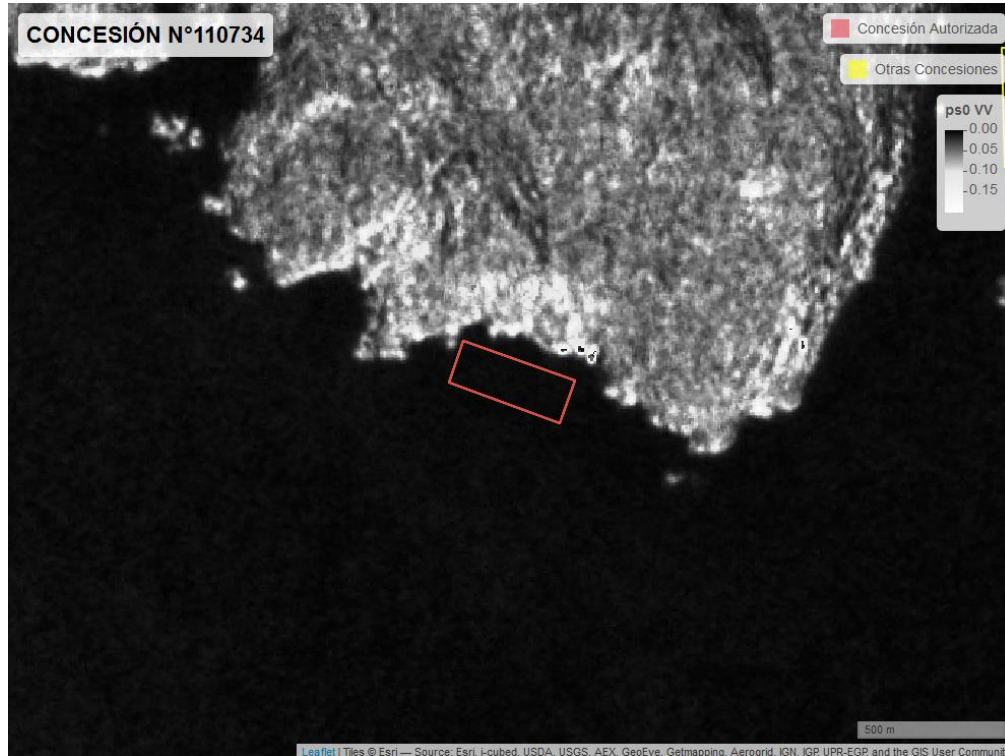
- (2) 01/05/2021 al 30/06/2021, se identifica la ausencia de módulos de cultivo de peces asociados a los límites de su concesión.
- (3) 01/08/2021 al 30/09/2021, se identifica la ausencia de módulos de cultivo de peces asociados a los límites de su concesión.

Figura 4. Mapa resultados monitoreo realizado entre el 01/08/2021 y el 30/09/2021
