INFORME TÉCNICO DE FISCALIZACIÓN AMBIENTAL

CES SUR PUYUHUAPI - AQUACHILE (RNA 110839)

DSI-2021-594-XI-RCA

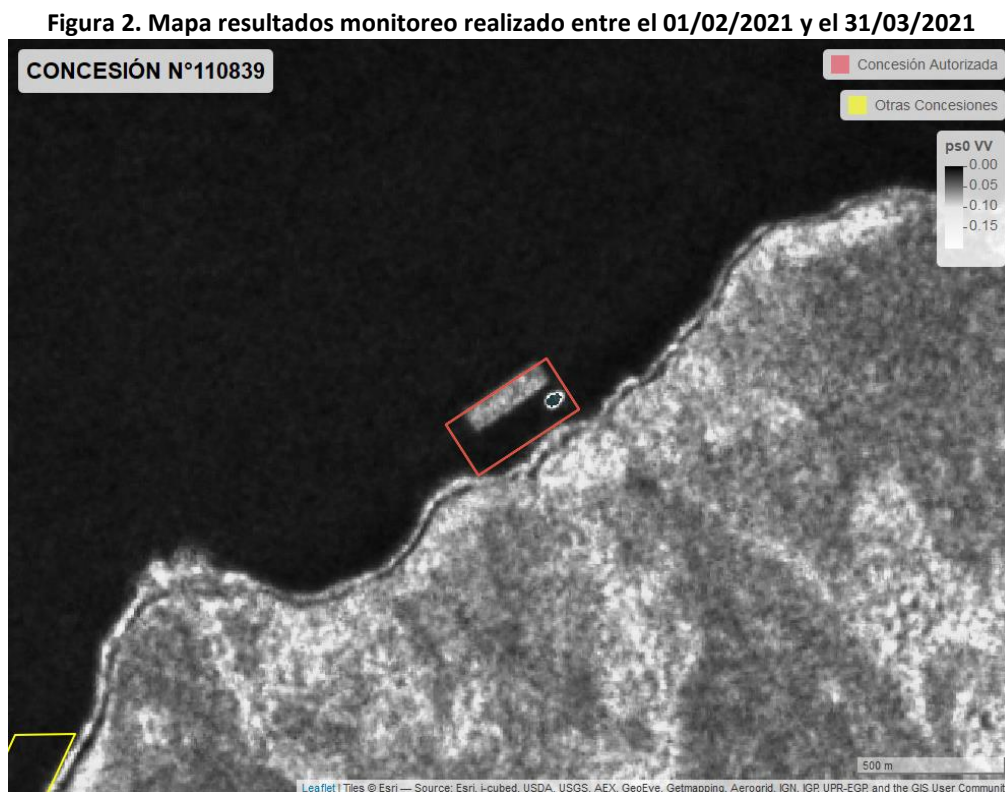
- (1) 01/02/2021 al 31/03/2021, se identifica la presencia dentro de los límites de concesión de 1 o más módulos de cultivo de peces asociados a los límites de su concesión.

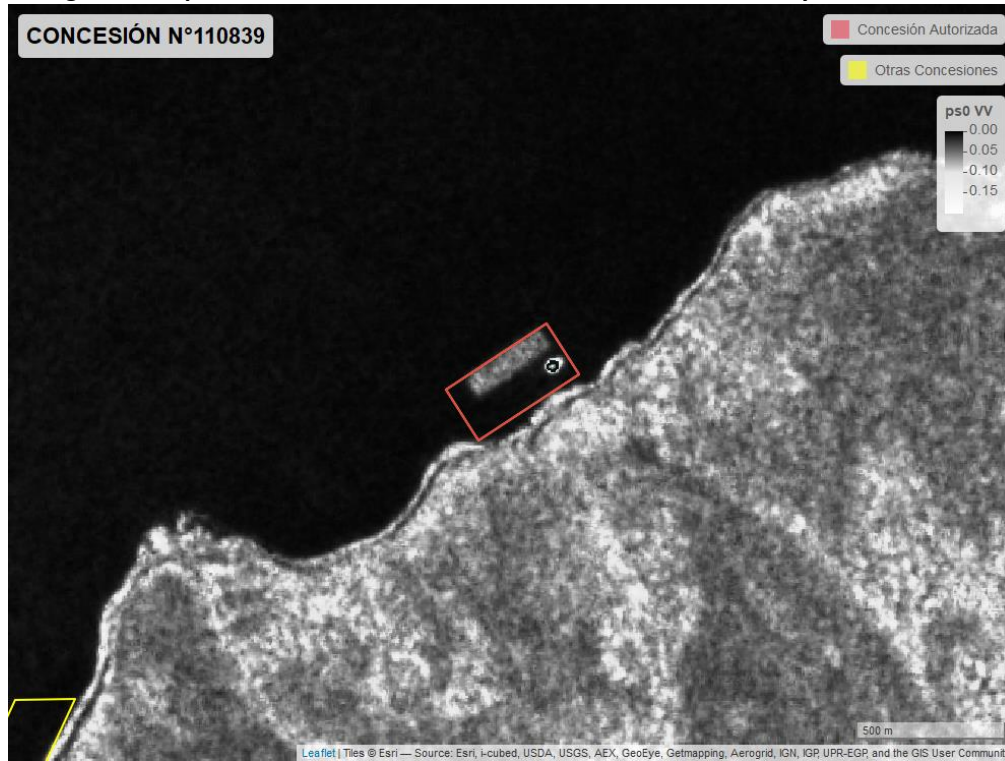
Figura 3. Mapa resultados monitoreo realizado entre el 01/05/2021 y el 30/06/2021

- (2) 01/05/2021 al 30/06/2021, se identifica la presencia dentro de los límites de concesión de 1 o más módulos de cultivo de peces asociados a los límites de su concesión.
- (3) 01/08/2021 al 30/09/2021, se identifica la presencia dentro de los límites de concesión de 1 o más módulos de cultivo de peces asociados a los límites de su concesión.
