## INFORME TÉCNICO DE FISCALIZACIÓN AMBIENTAL

**CES AYSÉN IV (110555)**

**DSI-2021-632-XI-RCA**

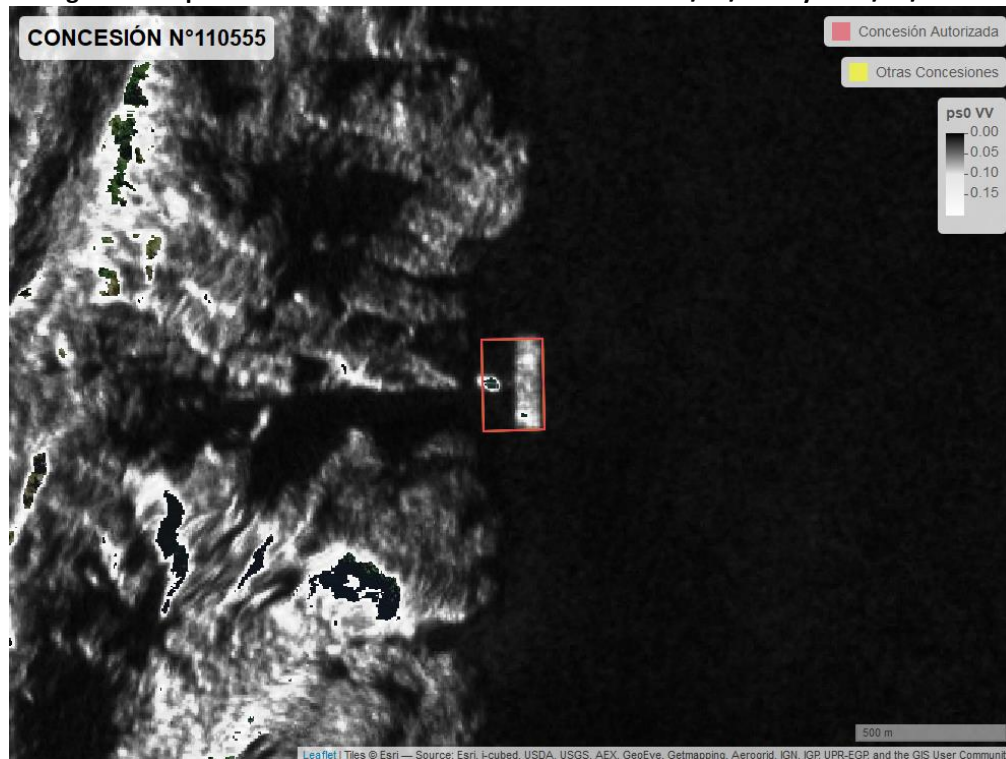
**Figura 3. Mapa resultados monitoreo realizado entre el 01/05/2021 y el 30/06/2021**

- (2) 01/05/2021 al 30/06/2021, se identifica la presencia dentro de los límites de concesión de 1 o más módulos de cultivo de peces asociados a los límites de su concesión.
- (3) 01/08/2021 al 30/09/2021, se identifica la presencia dentro de los límites de concesión de 1 o más módulos de cultivo de peces asociados a los límites de su concesión.
