INFORME TÉCNICO DE FISCALIZACIÓN AMBIENTAL

CES CUPTANA 9 - AQUACHILE (RNA 110254)

DSI-2021-692-XI-RCA

Fecha creación: 30-12-2021

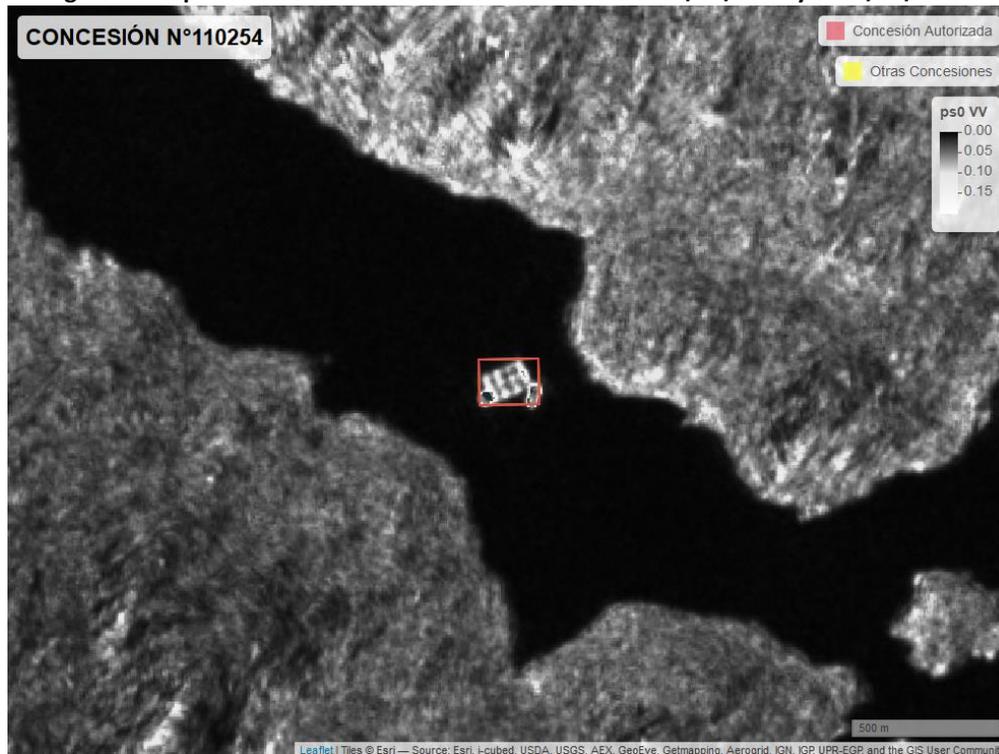
- (1) 01/02/2021 al 31/03/2021, se identifica la presencia dentro de los límites de concesión de 1 o más módulos de cultivo de peces asociados a los límites de su concesión.

Figura 2. Mapa resultados monitoreo realizado entre el 01/02/2021 y el 31/03/2021

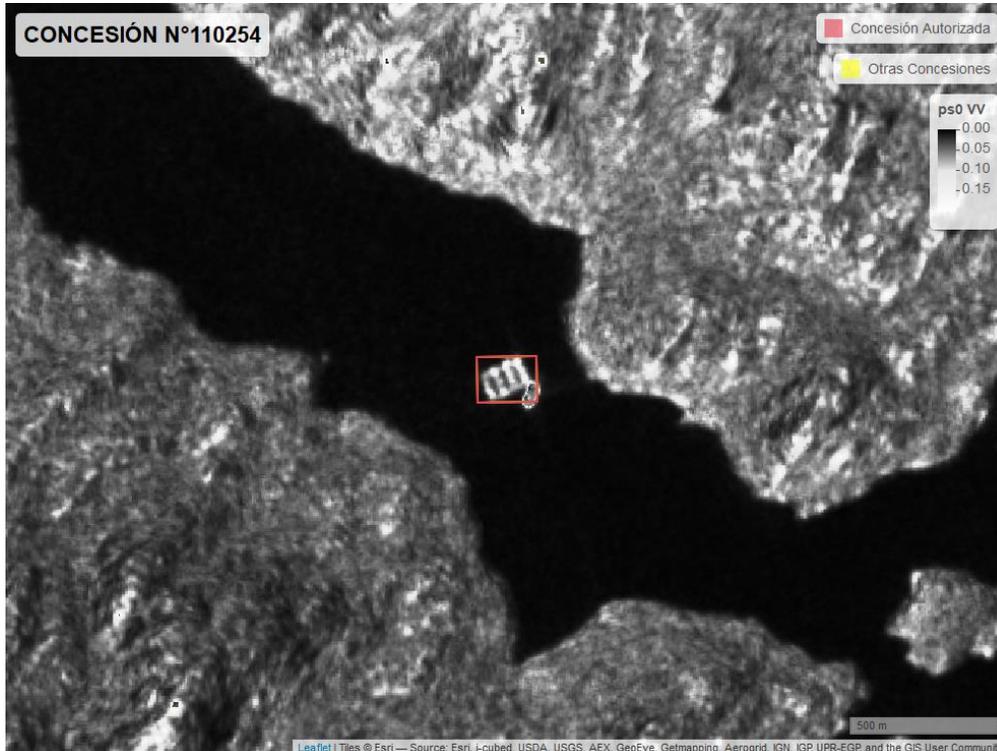
- (2) 01/05/2021 al 30/06/2021, se identifica la presencia dentro de los límites de concesión de 1 o más módulos de cultivo de peces asociados a los límites de su concesión.
- (3) 01/08/2021 al 30/09/2021, se identifica la presencia dentro de los límites de concesión de 1 o más módulos de cultivo de peces asociados a los límites de su concesión.

Figura 4. Mapa resultados monitoreo realizado entre el 01/08/2021 y el 30/09/2021
