## INFORME TÉCNICO DE FISCALIZACIÓN AMBIENTAL

**CES ENSENADA CHAITEN SEC. NORTE I. PUDUGUAPI PERT N° 202103150**

**DSI-2021-739-X-RCA**

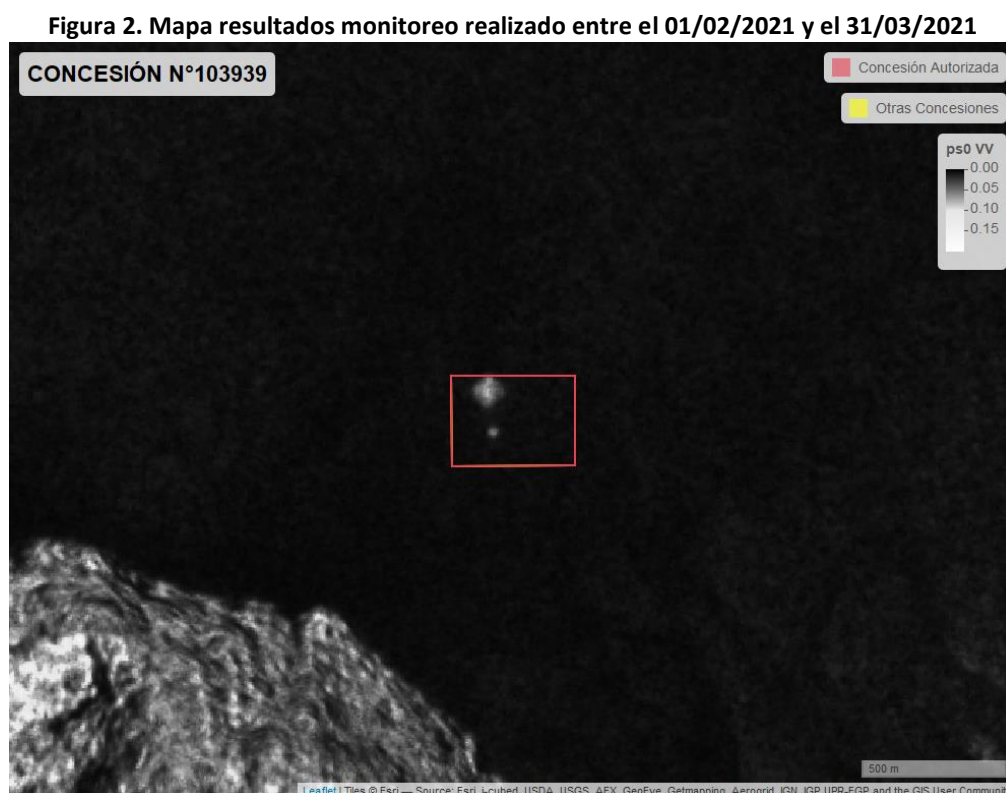
- (1) 01/02/2021 al 31/03/2021, se identifica la presencia dentro de los límites de concesión de 1 o más módulos de cultivo de peces asociados a los límites de su concesión.

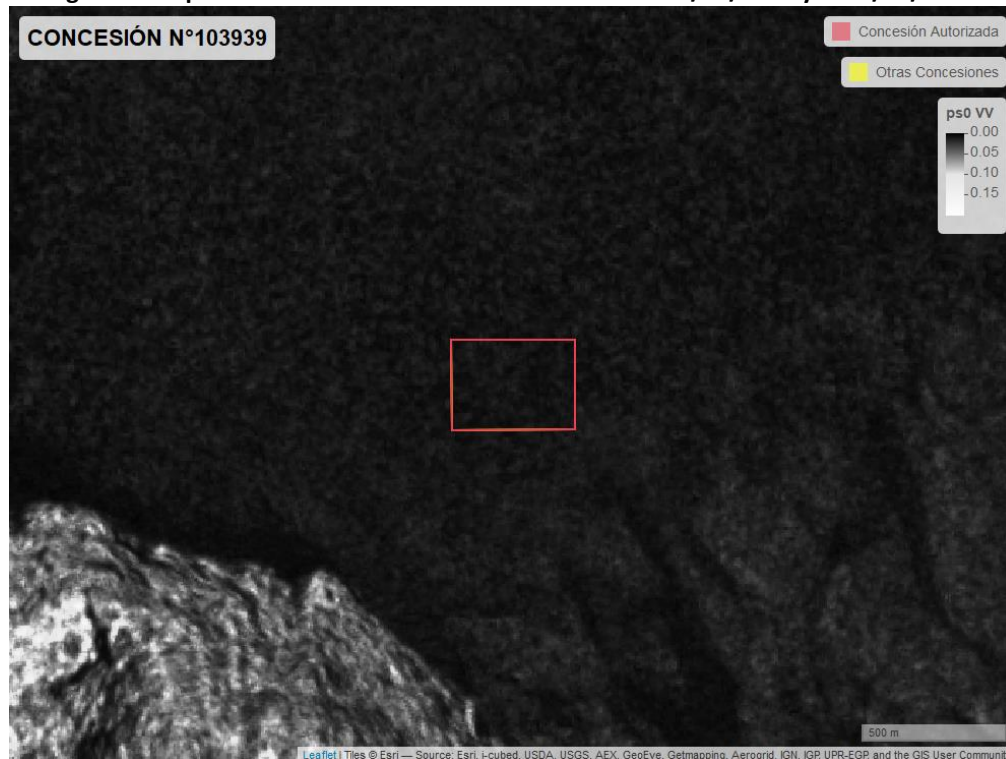
**Figura 3. Mapa resultados monitoreo realizado entre el 01/05/2021 y el 30/06/2021**

- (2) 01/05/2021 al 30/06/2021, se identifica la ausencia de módulos de cultivo de peces asociados a los límites de su concesión.
- (3) 01/08/2021 al 30/09/2021, se identifica la ausencia de módulos de cultivo de peces asociados a los límites de su concesión.
