INFORME TÉCNICO DE FISCALIZACIÓN AMBIENTAL

CES SECTOR RÍO CHAGUAL HULAIHUE PERT N° 201101122

DSI-2021-743-X-RCA

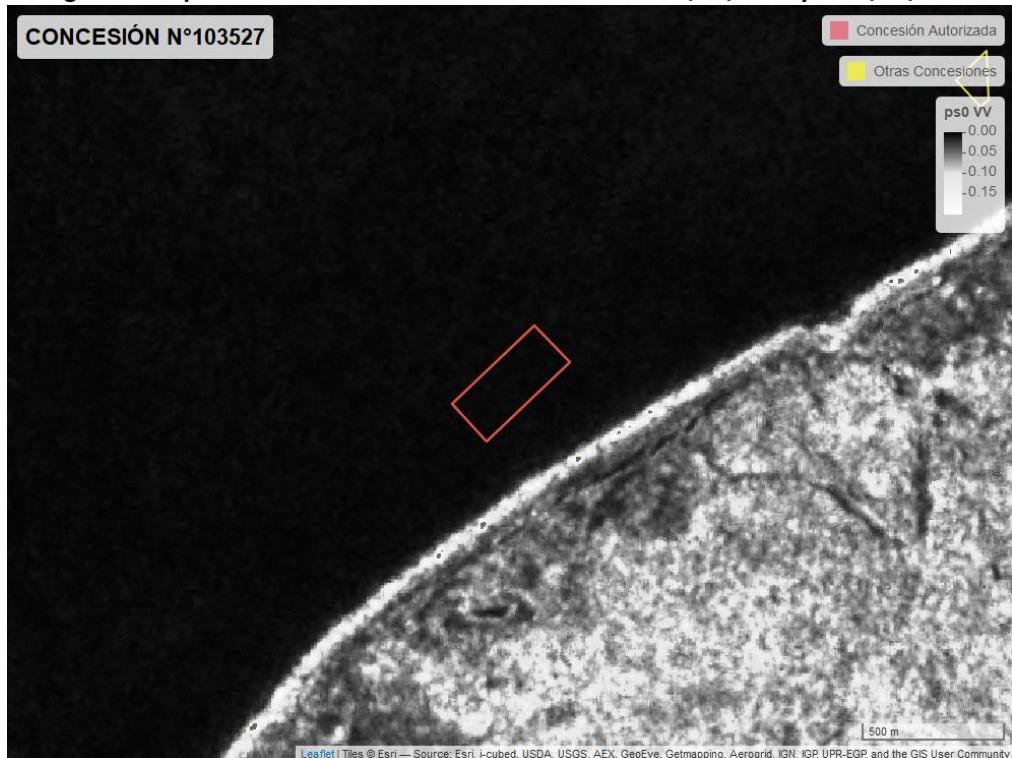
- (1) 01/02/2021 al 31/03/2021, se identifica la ausencia de módulos de cultivo de peces asociados a los límites de su concesión.

Figura 2. Mapa resultados monitoreo realizado entre el 01/02/2021 y el 31/03/2021

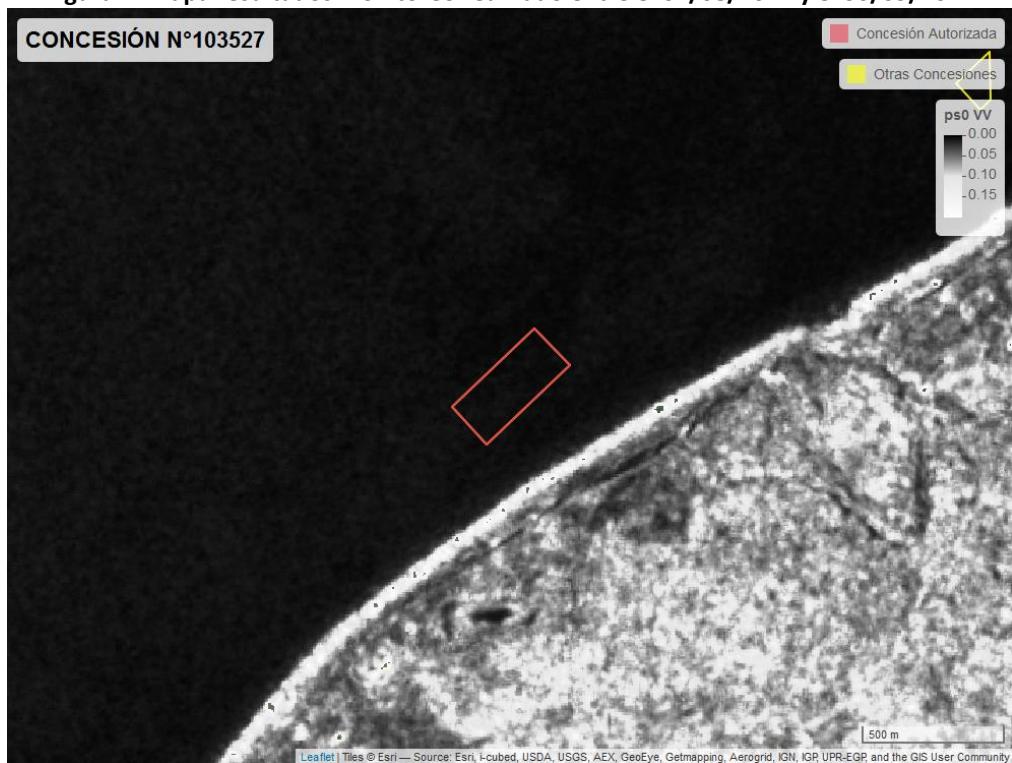
- (2) 01/05/2021 al 30/06/2021, se identifica la ausencia de módulos de cultivo de peces asociados a los límites de su concesión.
- (3) 01/08/2021 al 30/09/2021, se identifica la ausencia de módulos de cultivo de peces asociados a los límites de su concesión.

Figura 4. Mapa resultados monitoreo realizado entre el 01/08/2021 y el 30/09/2021
