INFORME TÉCNICO DE FISCALIZACIÓN AMBIENTAL

CES CAICURA-BLUMAR

DSI-2021-744-X-RCA

Fecha creación: 30-12-2021

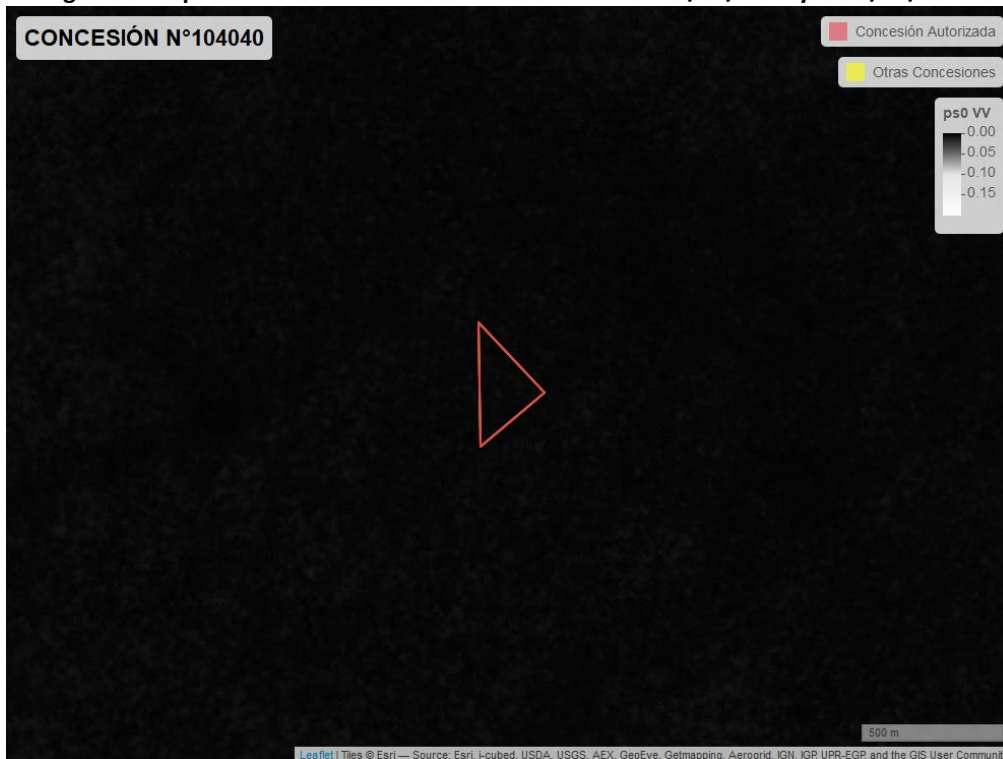
- (1) 01/02/2021 al 31/03/2021, se identifica la ausencia de módulos de cultivo de peces asociados a los límites de su concesión.

Figura 2. Mapa resultados monitoreo realizado entre el 01/02/2021 y el 31/03/2021

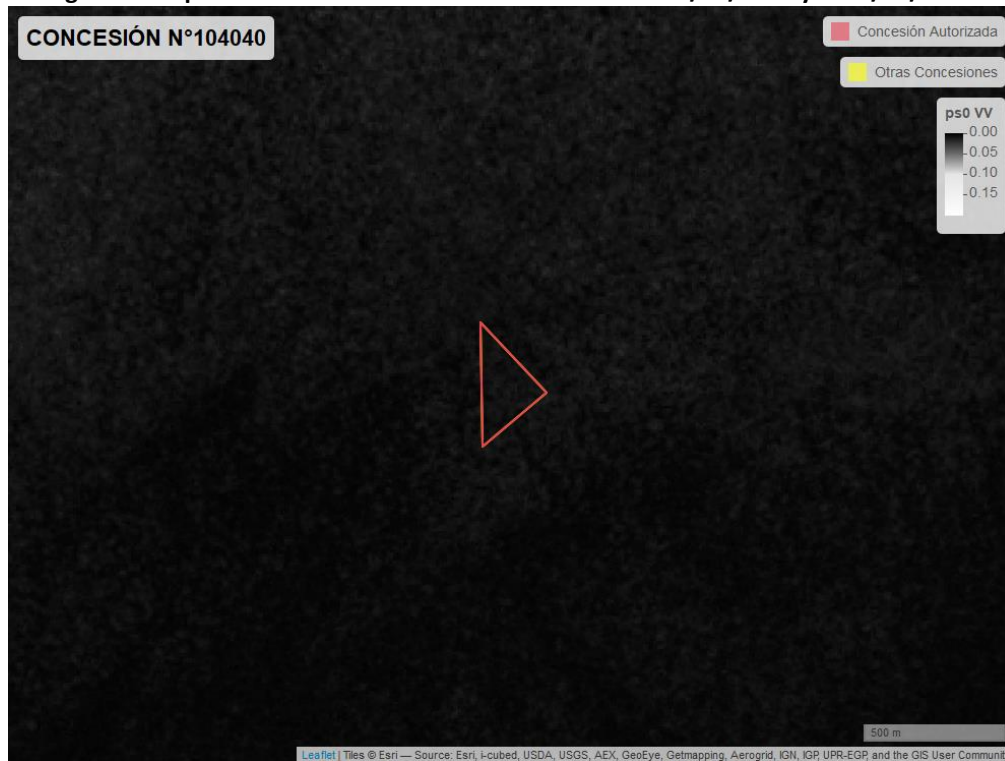
- (2) 01/05/2021 al 30/06/2021, se identifica la ausencia de módulos de cultivo de peces asociados a los límites de su concesión.
- (3) 01/08/2021 al 30/09/2021, se identifica la ausencia de módulos de cultivo de peces asociados a los límites de su concesión.

Figura 3. Mapa resultados monitoreo realizado entre el 01/05/2021 y el 30/06/2021
