## INFORME TÉCNICO DE FISCALIZACIÓN AMBIENTAL

### CES CHOLGA (RNA 110393) MULTIEXPORT

**DSI-2021-749-XI-RCA**

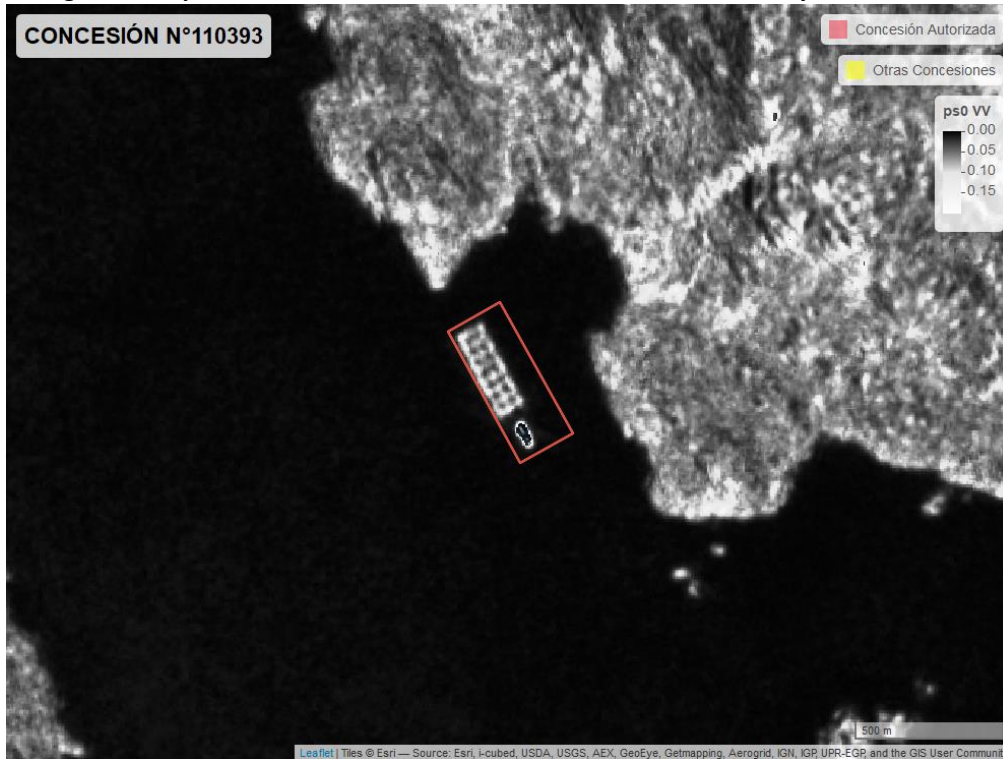
**Figura 3. Mapa resultados monitoreo realizado entre el 01/05/2021 y el 30/06/2021**

- (2) 01/05/2021 al 30/06/2021, se identifica la presencia dentro de los límites de concesión de 1 o más módulos de cultivo de peces asociados a los límites de su concesión.
- (3) 01/08/2021 al 30/09/2021, se identifica la presencia dentro de los límites de concesión de 1 o más módulos de cultivo de peces asociados a los límites de su concesión.
